LAUDO DE TESTE DE CARGA

PREFEITURA MUNICIPAL DE PATO BRAGADO

RECAPE ASFÁLTICO

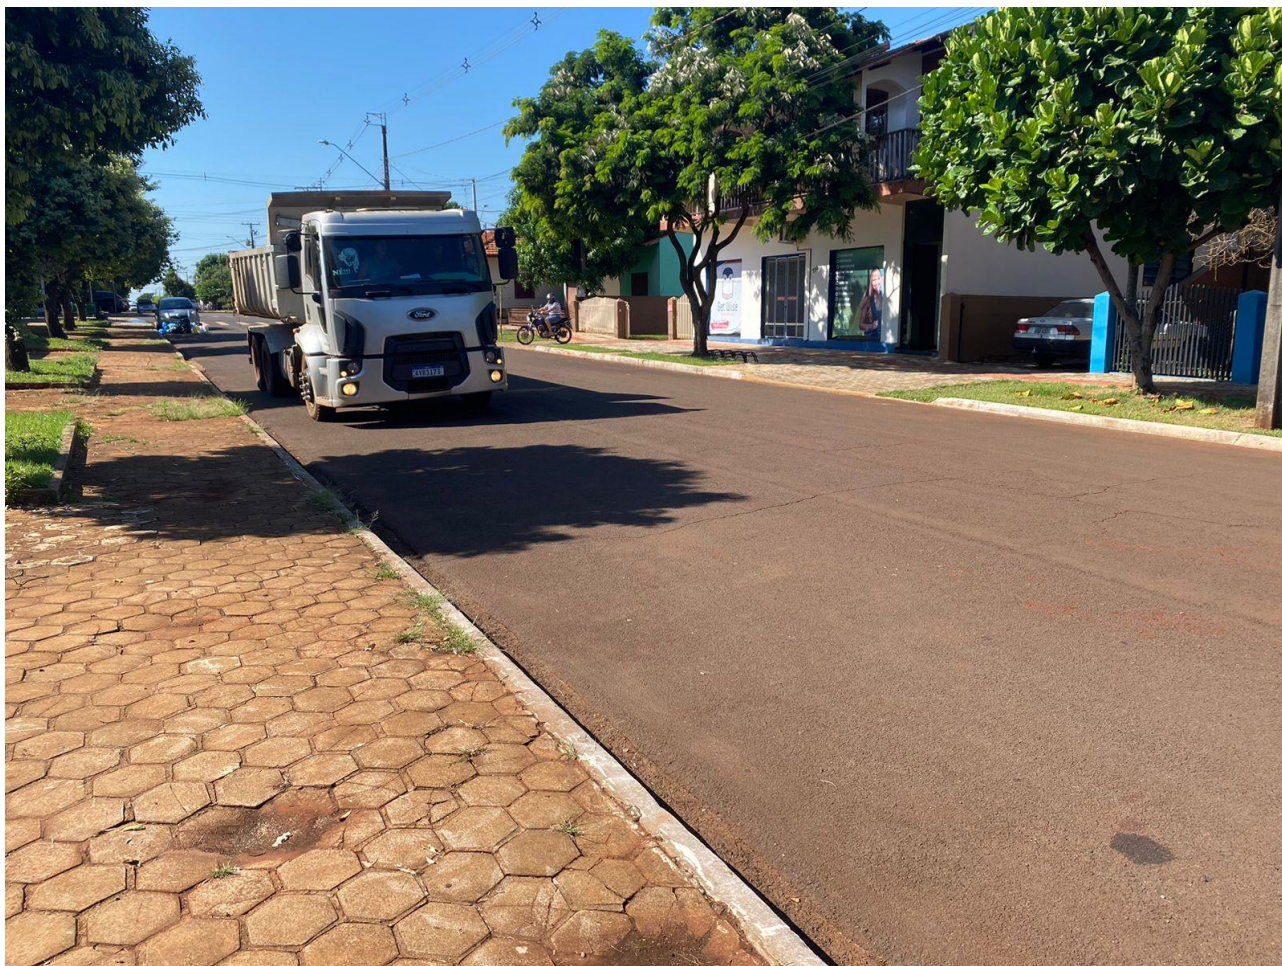
Imagem 01: TRECHO 01 – RUA GUARATUBA

O **trecho 01** localizado na **Rua Guaratuba** compreendido entre intersecções da Rua do Poente e a Rua Guarapuava.

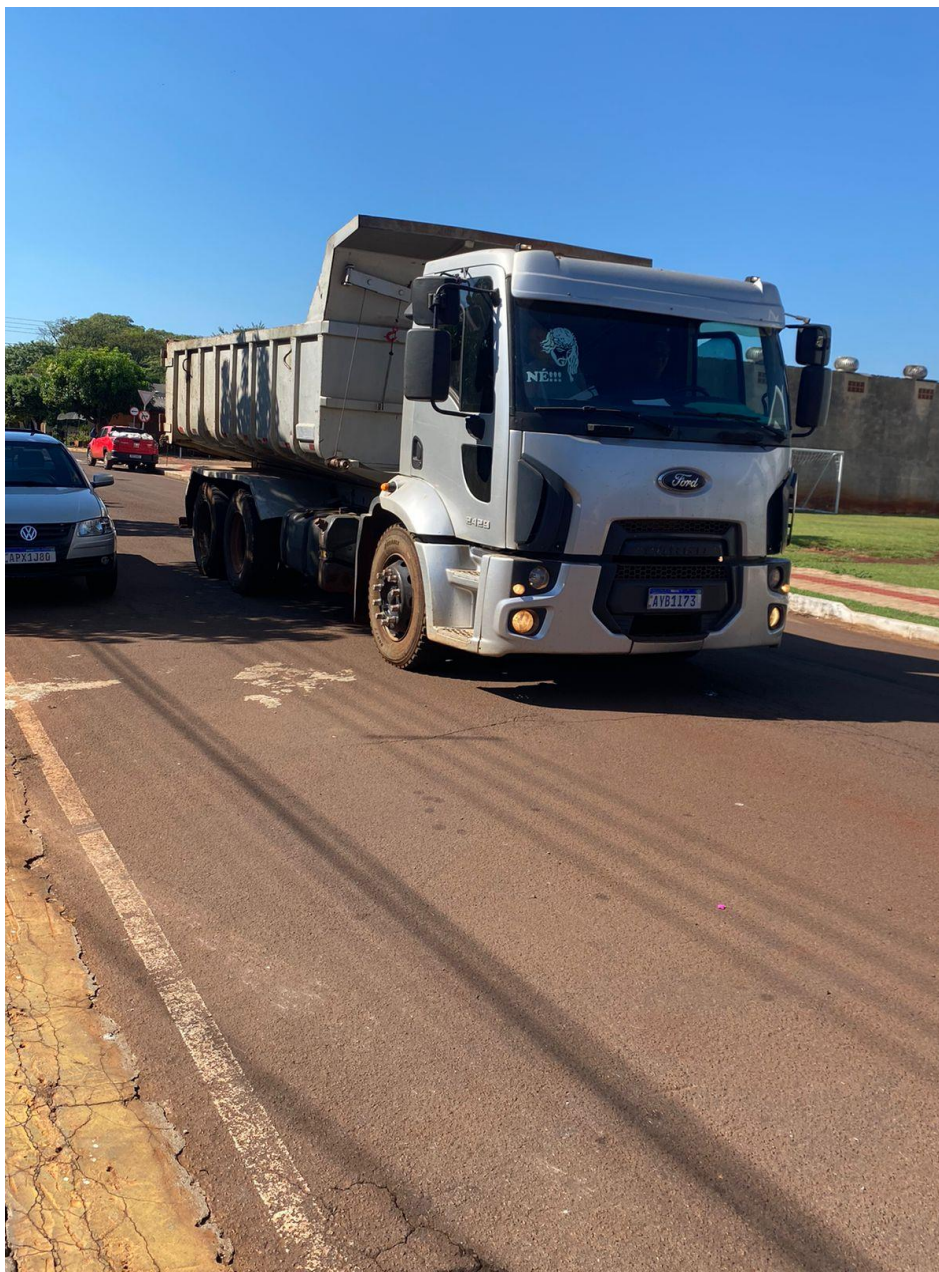
Imagem 02: TRECHO 03 – RUA PARANAGUÁ

O **trecho 03** é localizado na **Rua Paranaguá** compreendido entre as intersecções da Rua Guaíra e a Rua Maringá.

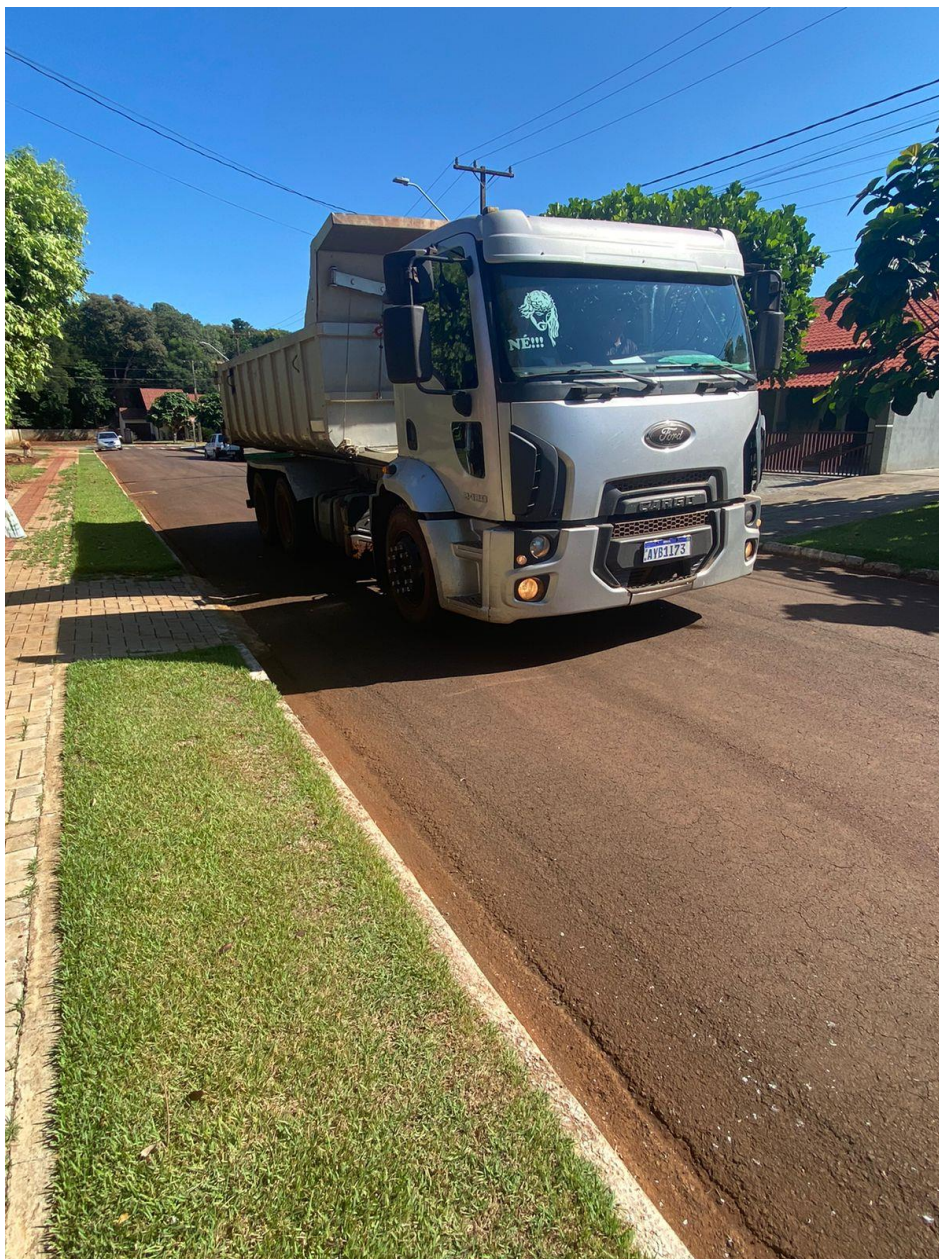
Imagem 03: TRECHO 05 – RUA CURITIBA

O **trecho 05** é localizado na **Rua Curitiba** compreendido entre as intersecções da Rua Guaíra e Avenida Willy Barth.

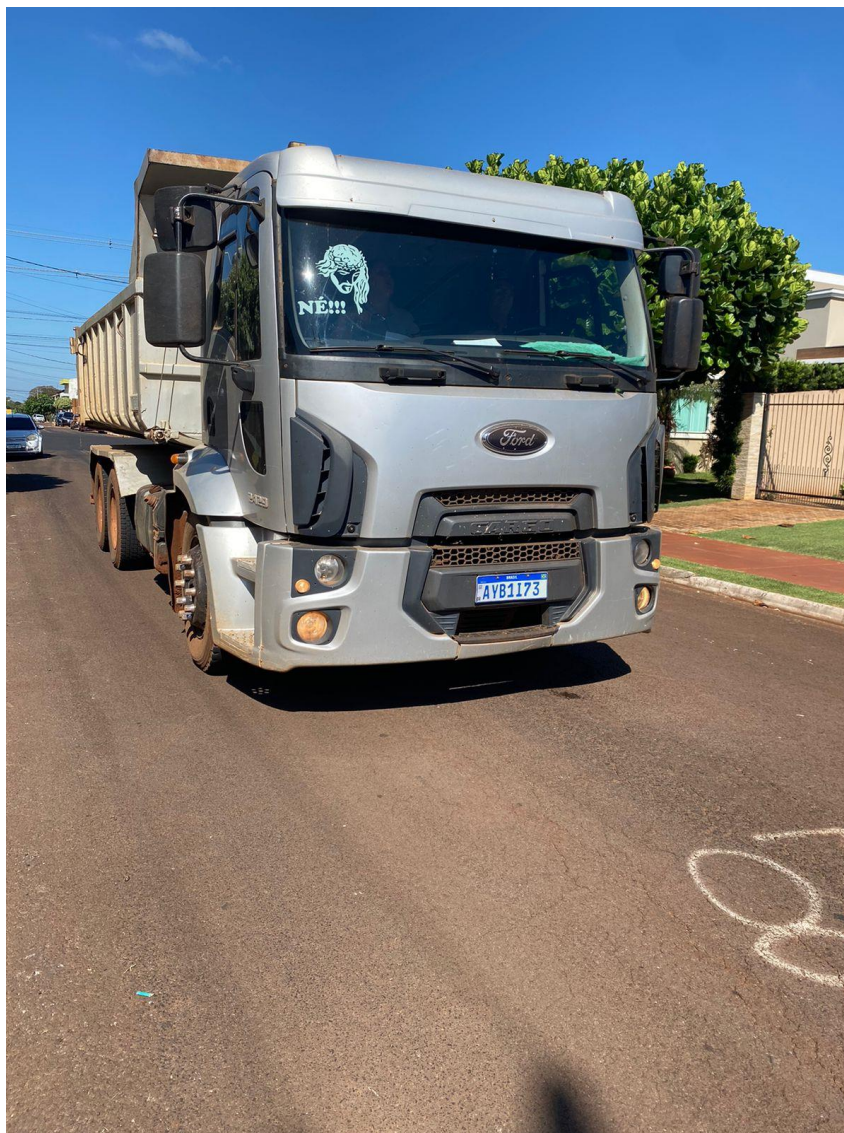
Imagem 04: TRECHO 04 – RUA GUAÍRA

O **trecho 04** é localizado na **Rua Guaíra** compreendido entre as intersecções da Rua Padre Alouis Mark e a Rua Florianópolis.

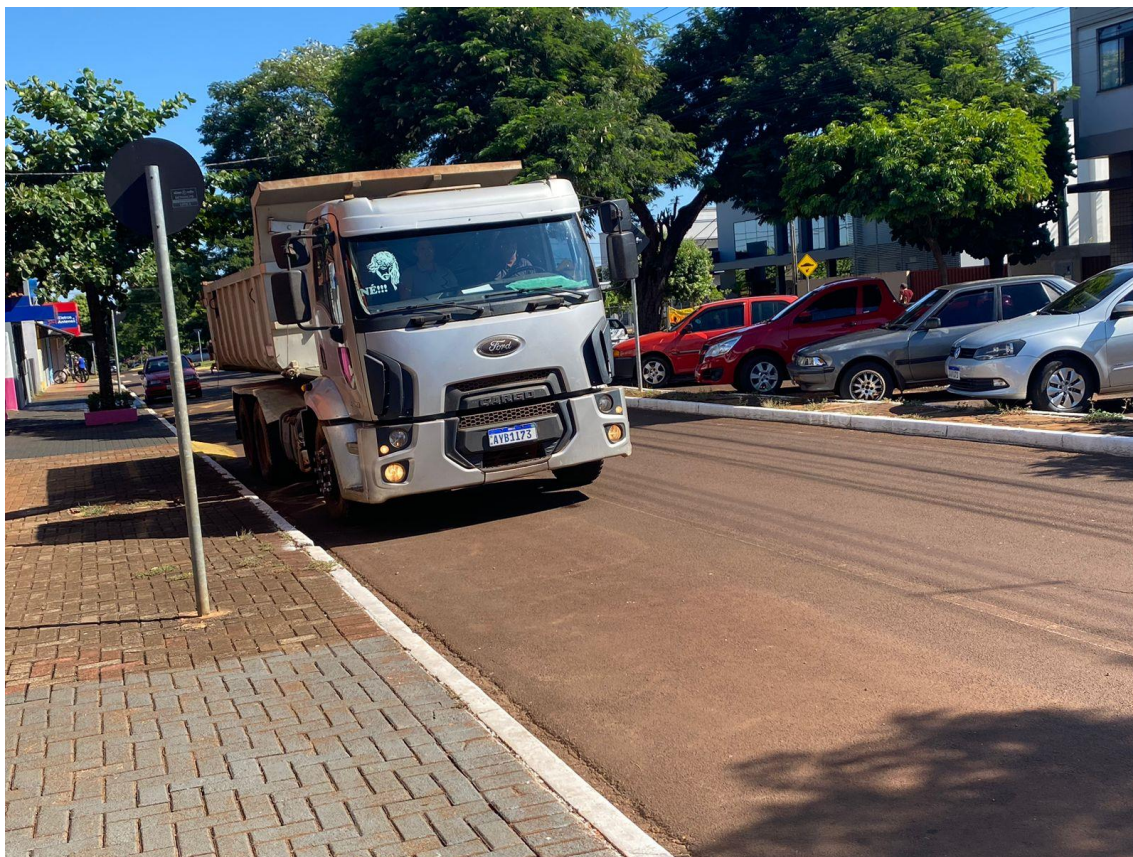
Imagem 05: TRECHO 06 – AVENIDA CONTINENTAL

O **trecho 06** é localizado na **Avenida Continental** compreendido entre as intersecções da Rua Rolândia e a Avenida Willy Barth.
