ESTADO DO RIO GRANDE DO SUL  
**PREFEITURA MUNICIPAL DE TAQUARA**  
Secretaria Municipal de Planejamento e Urbanismo

**LAUDO TÉCNICO**  
PARECER DE ENGENHARIA

Objeto – Ponte Açoita Cavallo

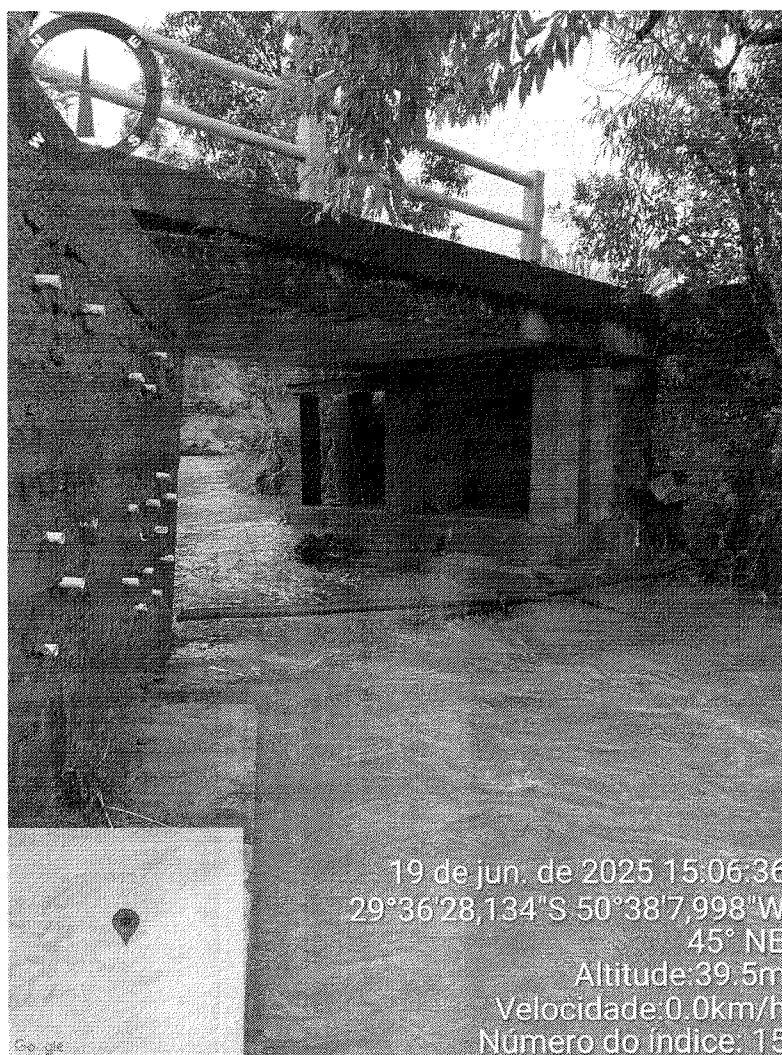
A ponte de açoita Cavallo é um acesso importante e muito utilizado por comerciantes e moradores como ligação entre os municípios de Taquara e Rolante, constituída de fundação em concreto, cabeceiras com corpo em pedra grês e vigas em concreto, via em tabuleiro de concreto armado, conforme mostra imagem 02 a seguir na apresentação da Ponte de Açoita Cavallo.

Imagem 02: Apresentação da Ponte de Açoita Cavallo, relato em 19 de junho de 2025.

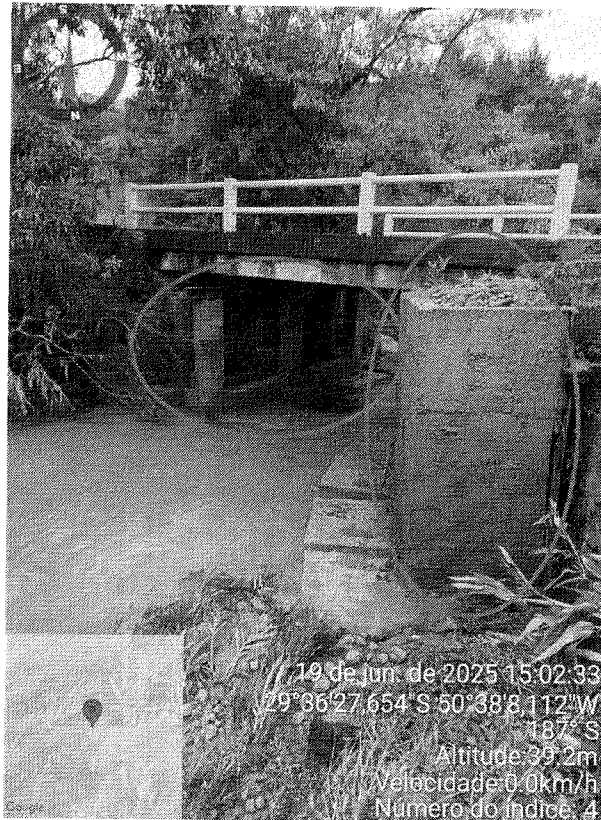
A ponte, atualmente, recebeu um reforço estrutural, parte em concreto e parte em estrutura metálica, conforme mostram as imagens 03 e 04 abaixo, marcados com círculos azuis, em ambos os lados da ponte, com o intuito de reestabelecimento do tabuleiro de passagem que é em concreto armado.

Imagem 03: Demonstração do reforço estrutural.

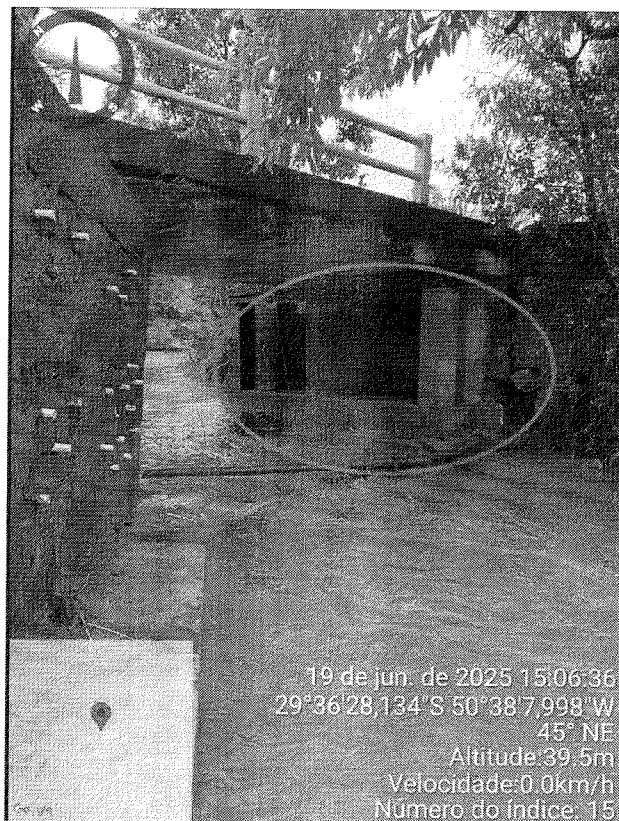
Imagem 04: Demonstração do reforço estrutural.

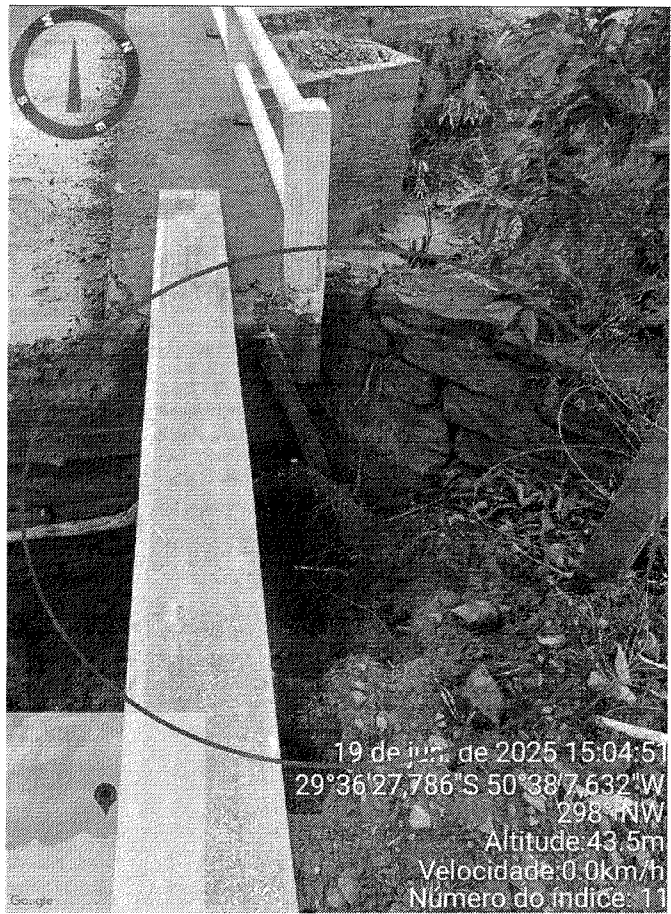
realizadas no local após o primeiro dia de chuvas fortes que ocorreu na localidade Taquarense, abaixo como imagens 05, 06, 07, e 08 e sinalizadas pelos círculos vermelhos.

Imagem 05: Afastamento do tabuleiro de um dos lados da via/base.

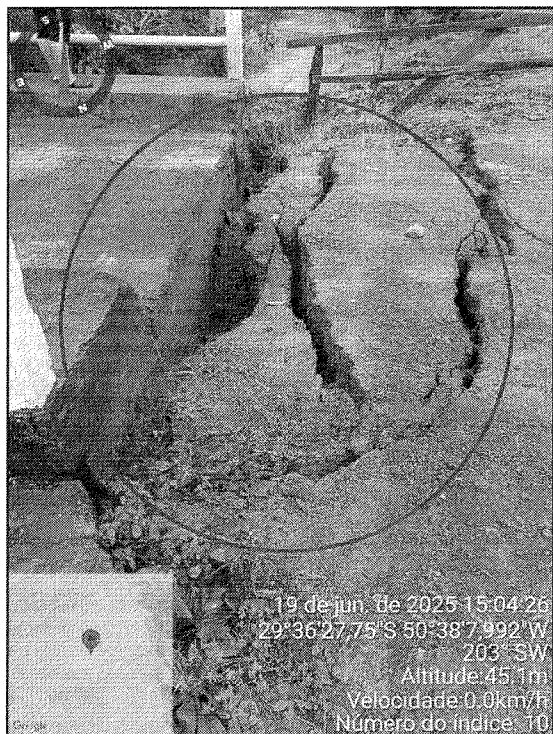
Imagem 06: Afastamento do tabuleiro de um dos lados da via/base.

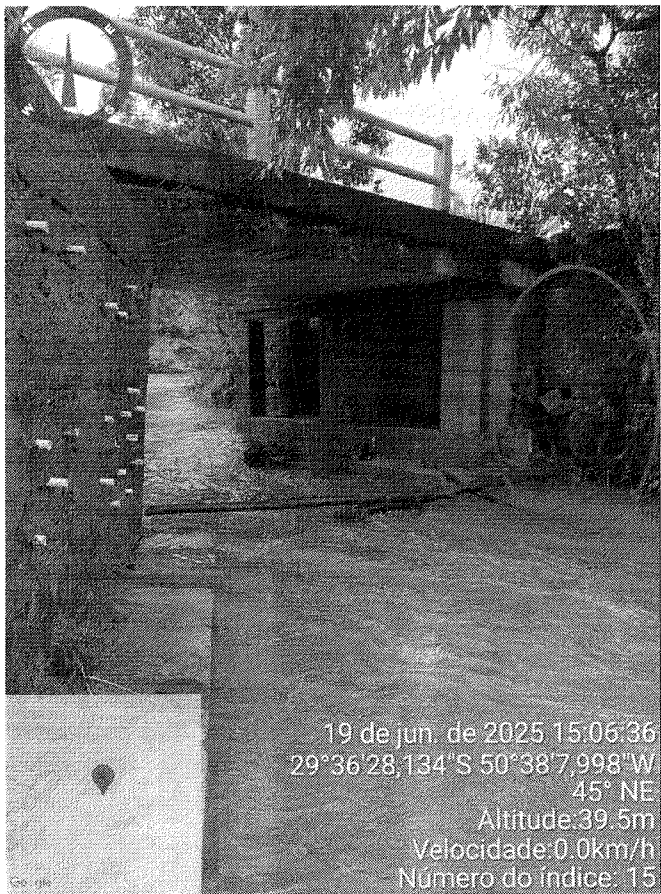
Imagem 07: Comprometimento estrutural na contenção da terra nas cabeceiras.

O arroio Açoita Cavalo, que é o arroio onde a Ponte de Açoita Cavalo faz acesso, é um canal de água com uma considerável passagem de águas, principalmente com chuva, e seu curso curvo vem provocando cada vez mais danos estruturais e comprometendo a passagem de moradores e comerciantes que precisam muito ter este acesso.

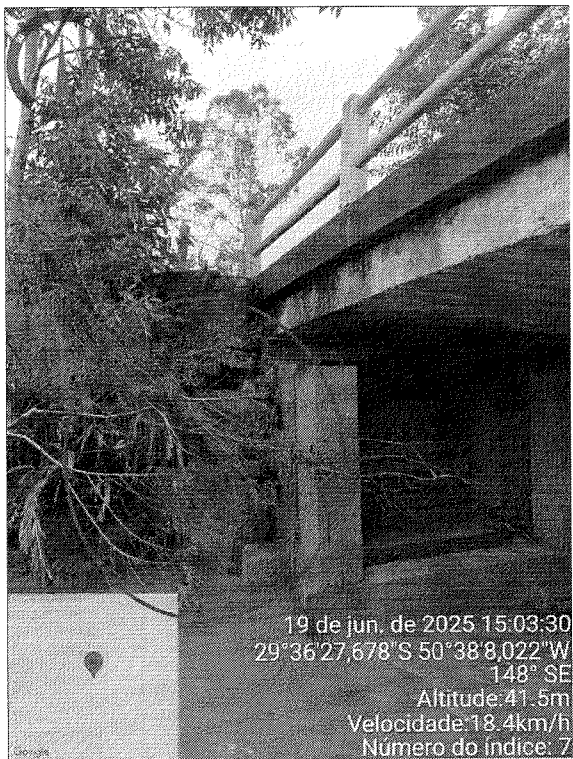
Imagem 08: Comprometimento estrutural na contenção da terra nas cabeceiras.

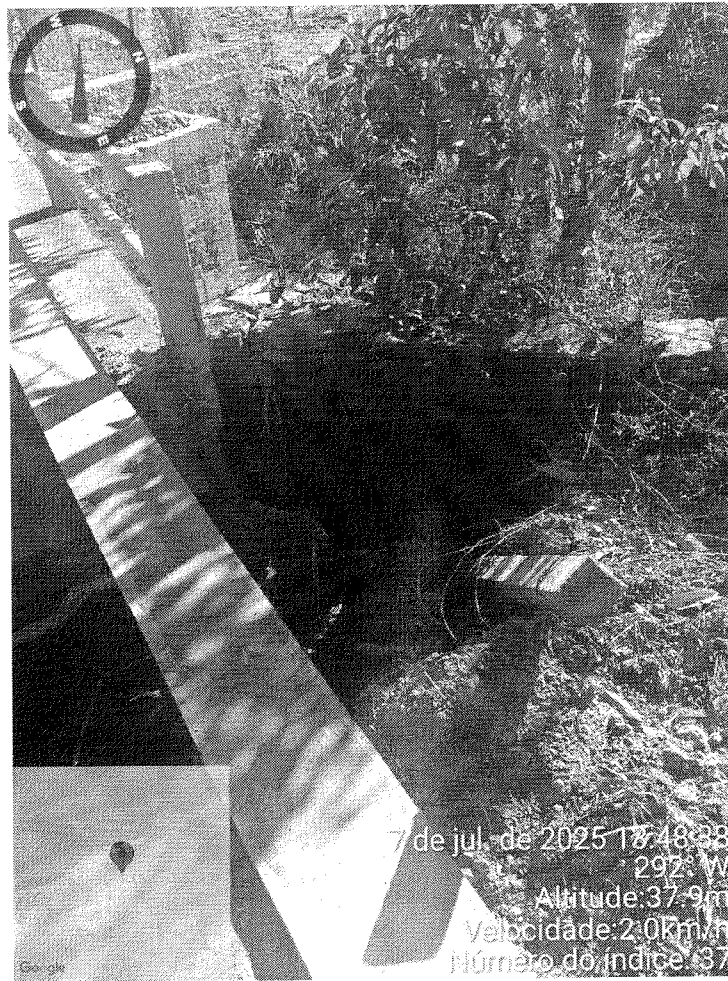
Assim, pode-se constatar que a estrutura da ponte de Açoita Cavalo está totalmente comprometida, e vem cada dia mais causando diversos rompimentos na estrutura a prazo muito curto, como demonstradas nas imagens acima e a seguir imagens 10 e 11.

*Imagem 10: Comprometimento estrutural – Cabeceira afastada do reforço estrutural por conta do desmoronamento de terra, relato realizado em 07 de julho de 2025.*

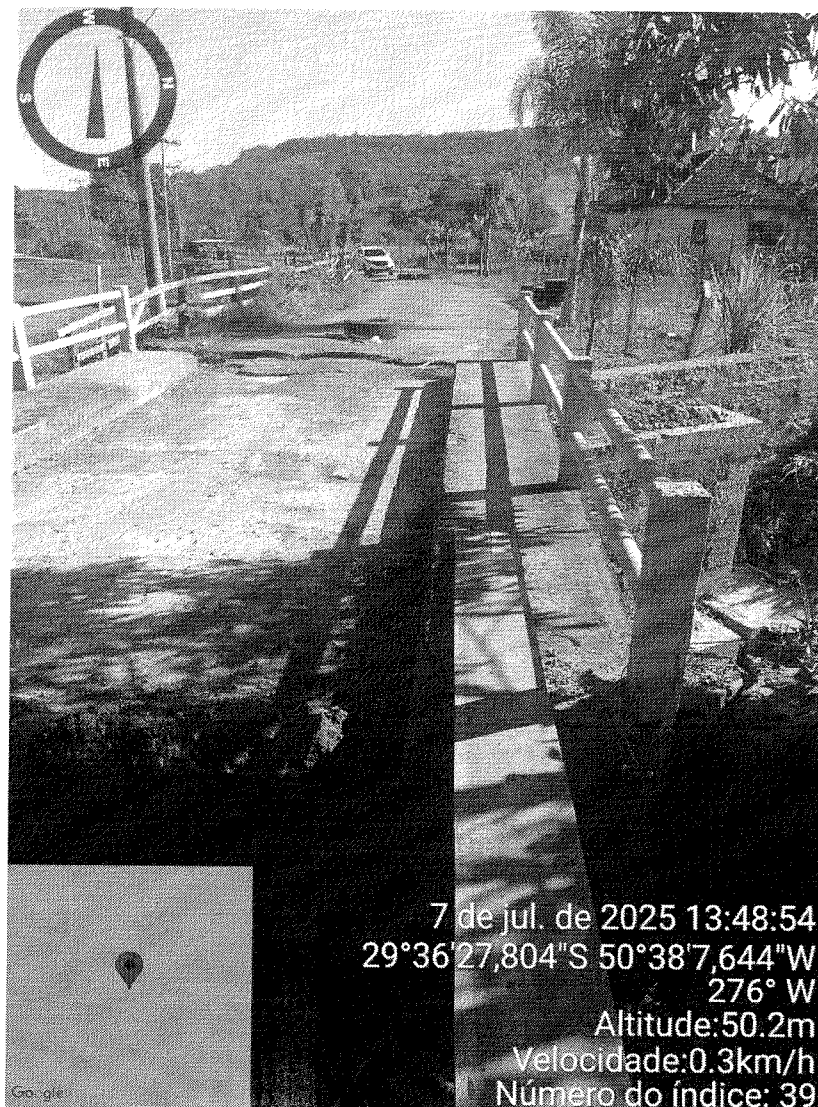
Imagem 11: Cabeceira desmoronando, comprometendo a estrutura. Relato realizado em 07 de julho de 2025
