PREFEITURA MUNICIPAL DE TAQUARA
SECRETARIA DE PLANEJAMENTO
DEPARTAMENTO DE ENGENHARIA

LAUDO TÉCNICO – PONTE DA COMUNIDADE

Endereço: Endereço: R. da Comunidade - Padilha, Taquara - RS, 95600-000

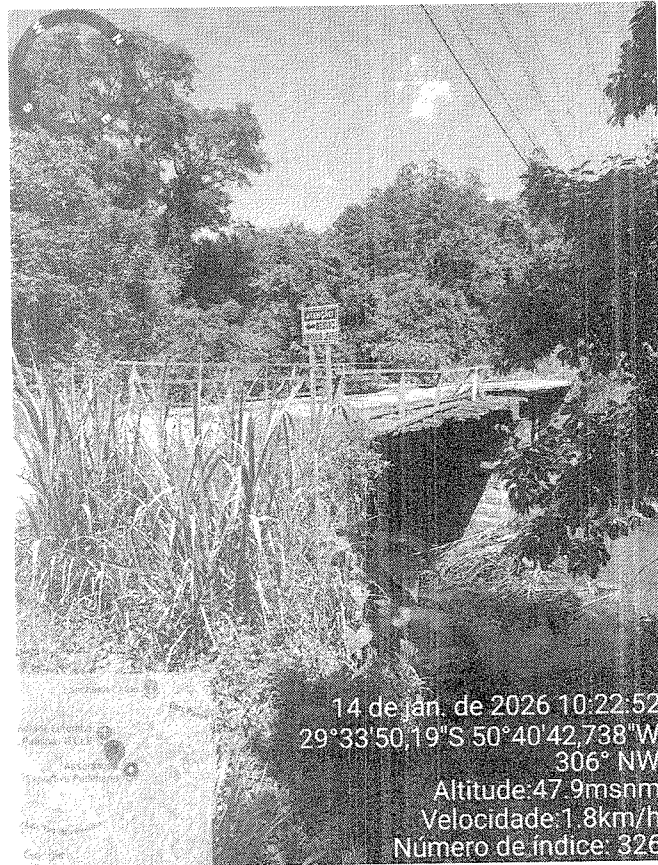
Figura 2 – Localização da Ponte na Rua da Comunidade, Distrito de Padilha.

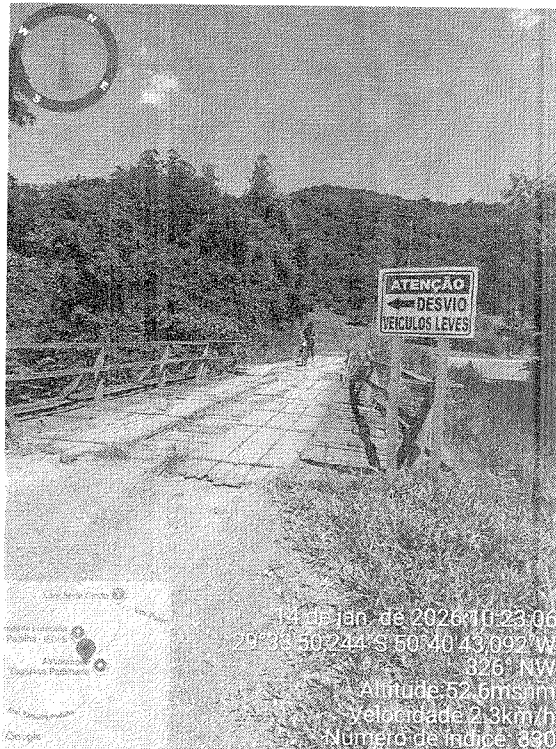
Figura 3 – Localização da Ponte na Rua da Comunidade, Distrito de Padilha.
