## **RELATÓRIO**

### **Ocorrência de obstrução de tubulação por algas – Açude do Parque da Integração**

Município: Veranópolis/RS

Local da ocorrência: Açude do Parque da Integração (Escoteiros) e Rua Barão do Rio Branco – Bairro Universal

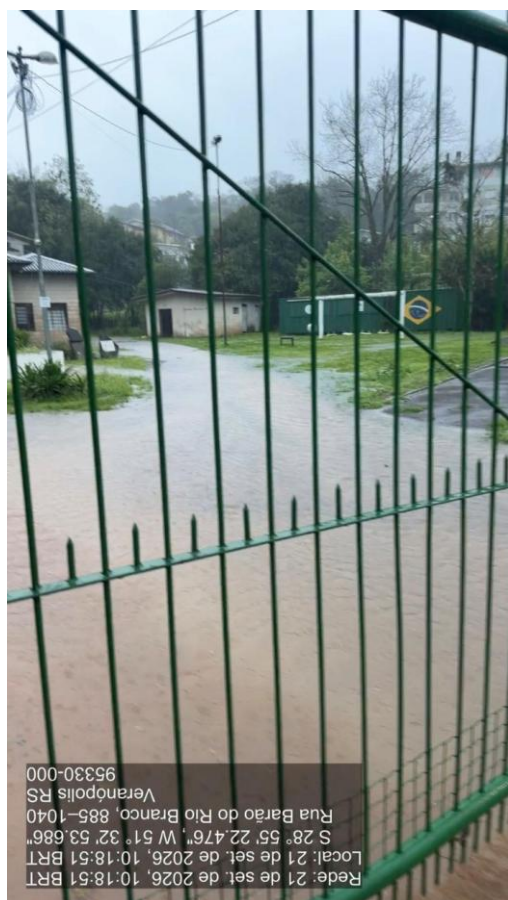
Imagem 01 – Transbordamento do açude do parque, avançando sobre a rua

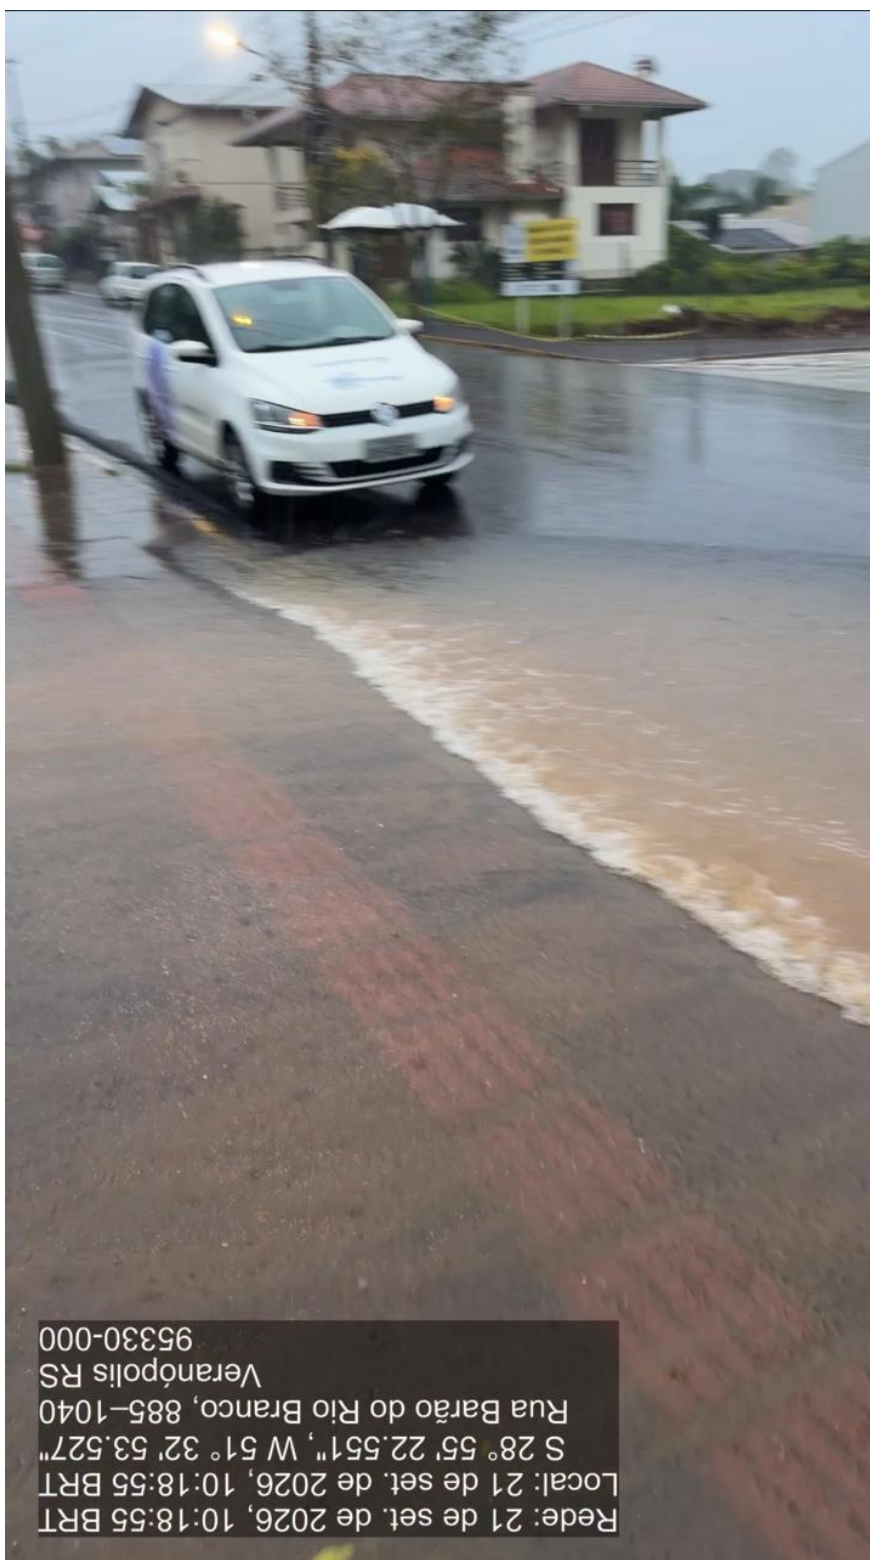
Imagem 02 – Transbordamento do açude do parque, avançando sobre a rua

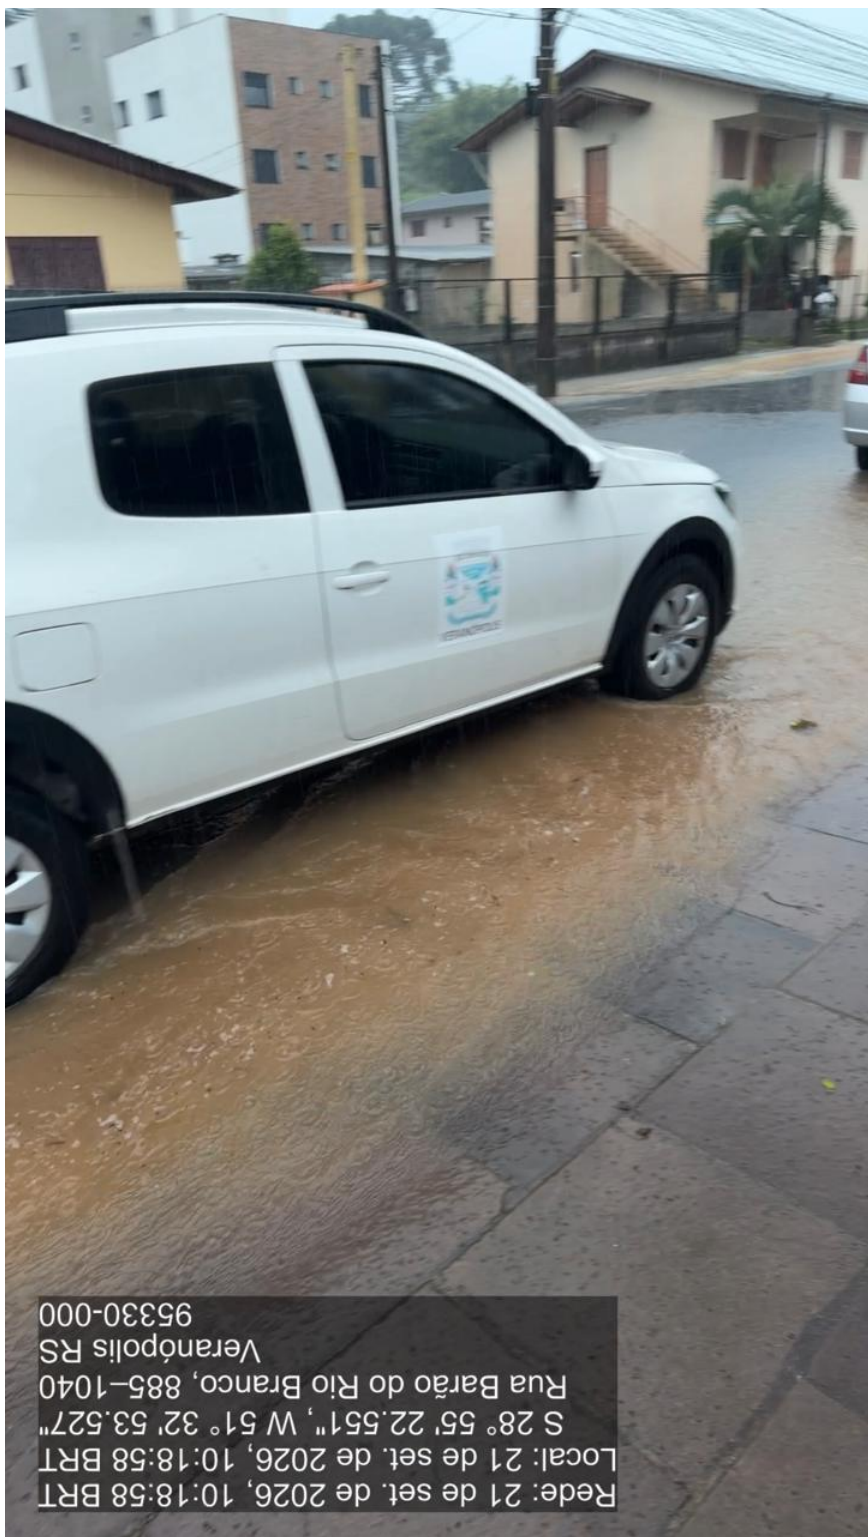
Imagem 03 – Transbordamento do açude do parque, avançando sobre a rua

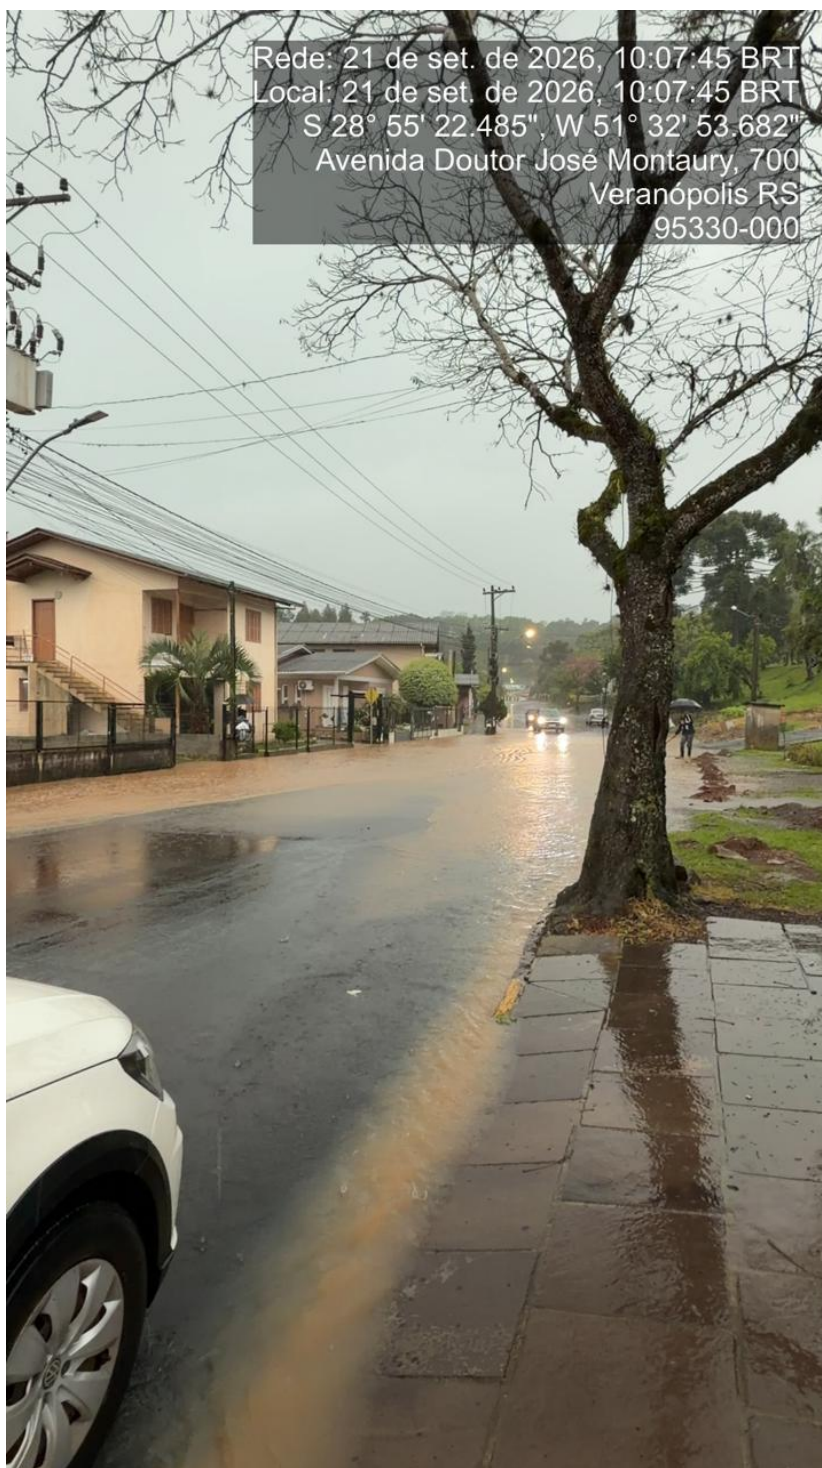
Como consequência da redução da capacidade de vazão da rede, associada ao elevado volume de precipitação e ao aumento do nível do açude, ocorreram alagamentos na Rua Barão do Rio Branco, no Bairro Universal.

Imagem 04 – Alagamento registrado na rua, em virtude do transbordamento do açude

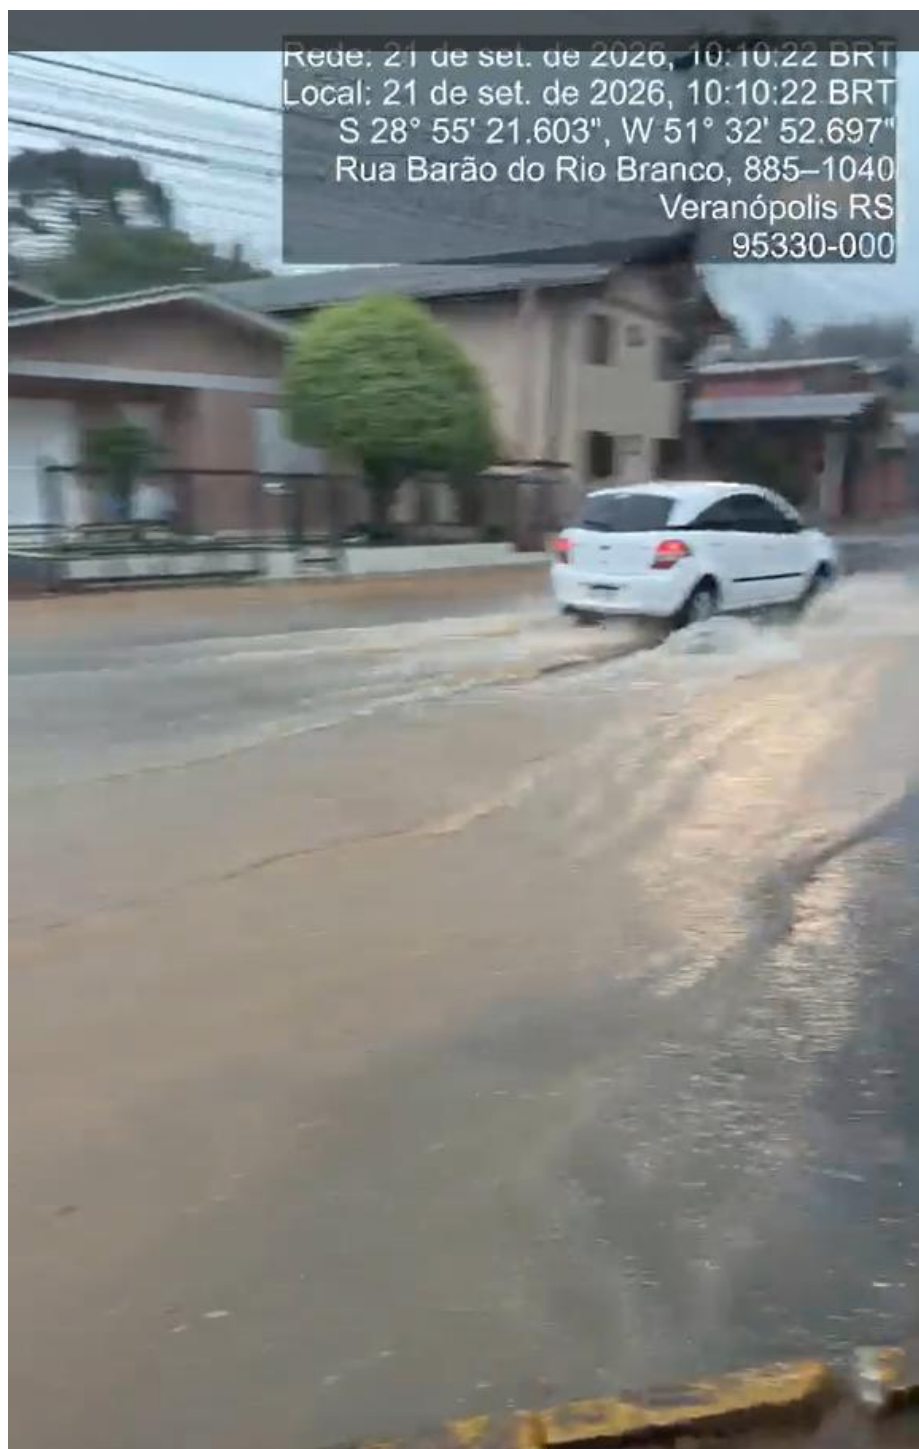
Imagem 05 – Alagamento registrado na rua, em virtude do transbordamento do açude

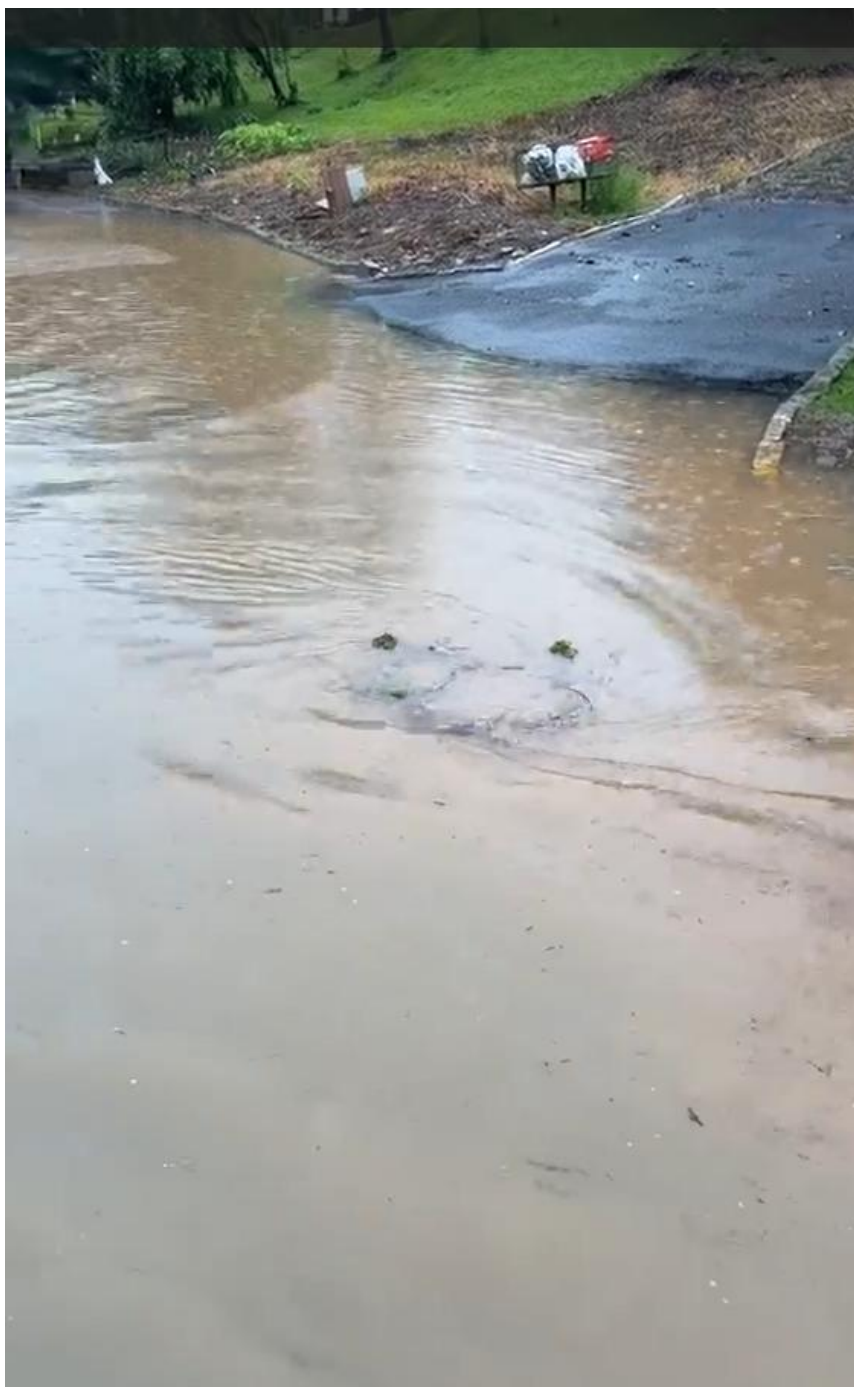
Com a elevação do nível do açude, verificou-se o carreamento de material orgânico e algas existentes no corpo hídrico para o interior da tubulação de drenagem existente. A presença desse material provocou obstruções e redução da seção útil da tubulação, prejudicando o escoamento da água.

Imagem 06 – Boca de lobo entupida, com algas

Dessa forma, é necessária a realização das medidas de limpeza das algas existentes, buscando melhorar a capacidade de escoamento e reduzir a possibilidade de novas ocorrências em períodos de chuvas intensas.

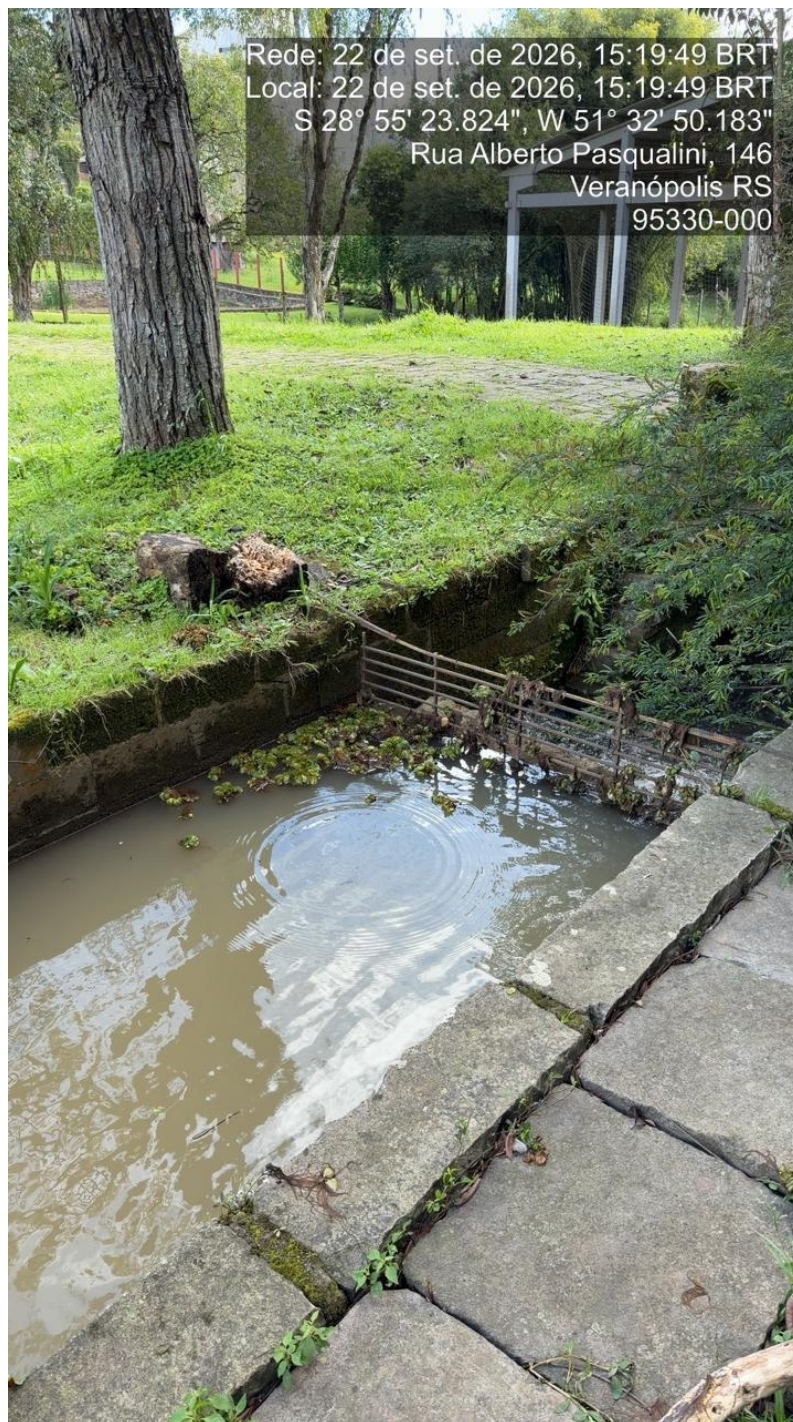
Imagem 07 – Situação do açude no dia seguinte à ocorrência, evidenciando o acúmulo de algas junto à saída do açude

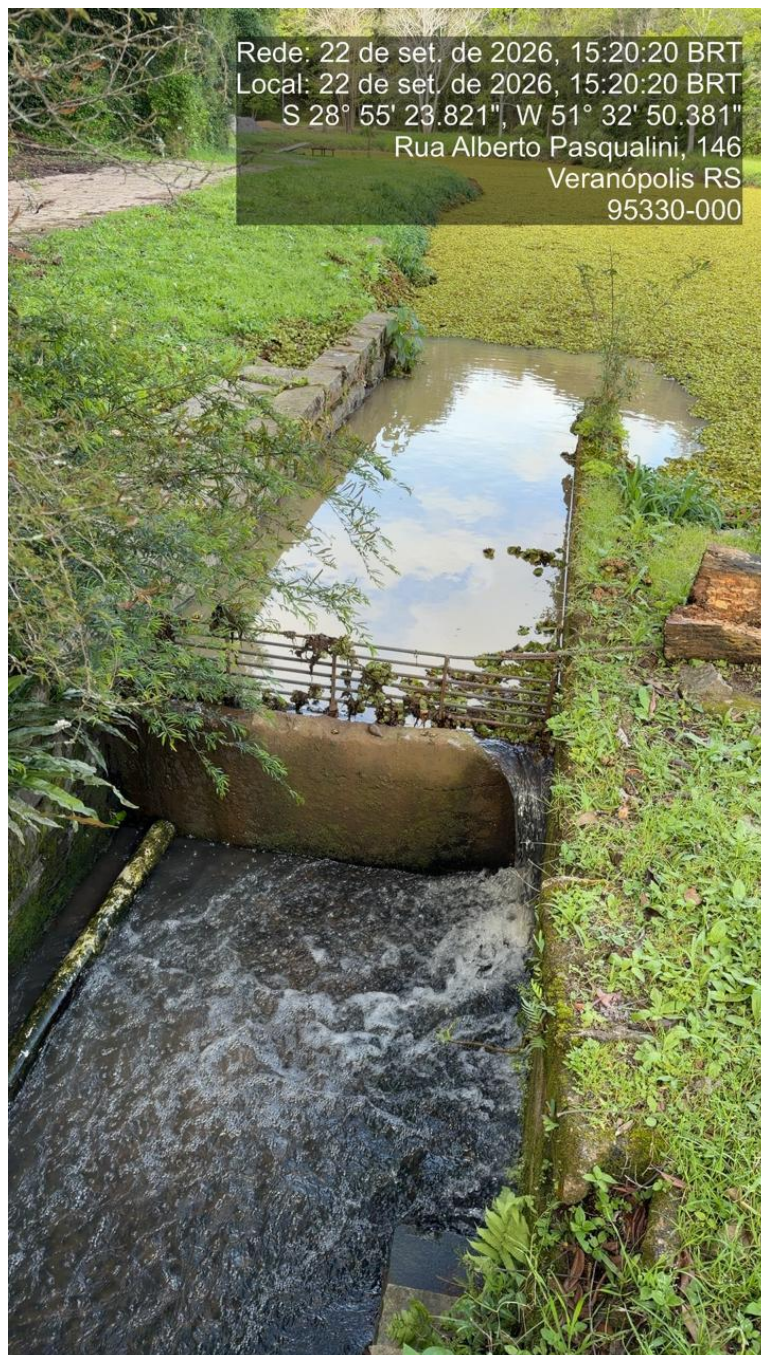
Imagem 08 – Grade de proteção instalada, para evitar que mais algas entrem na tubulação

Foi instalada uma grade de proteção na entrada da tubulação, com o objetivo de impedir ou reduzir a entrada de algas e outros materiais provenientes do açude na rede de drenagem pluvial, contribuindo para evitar novas obstruções e melhorar o funcionamento do sistema.

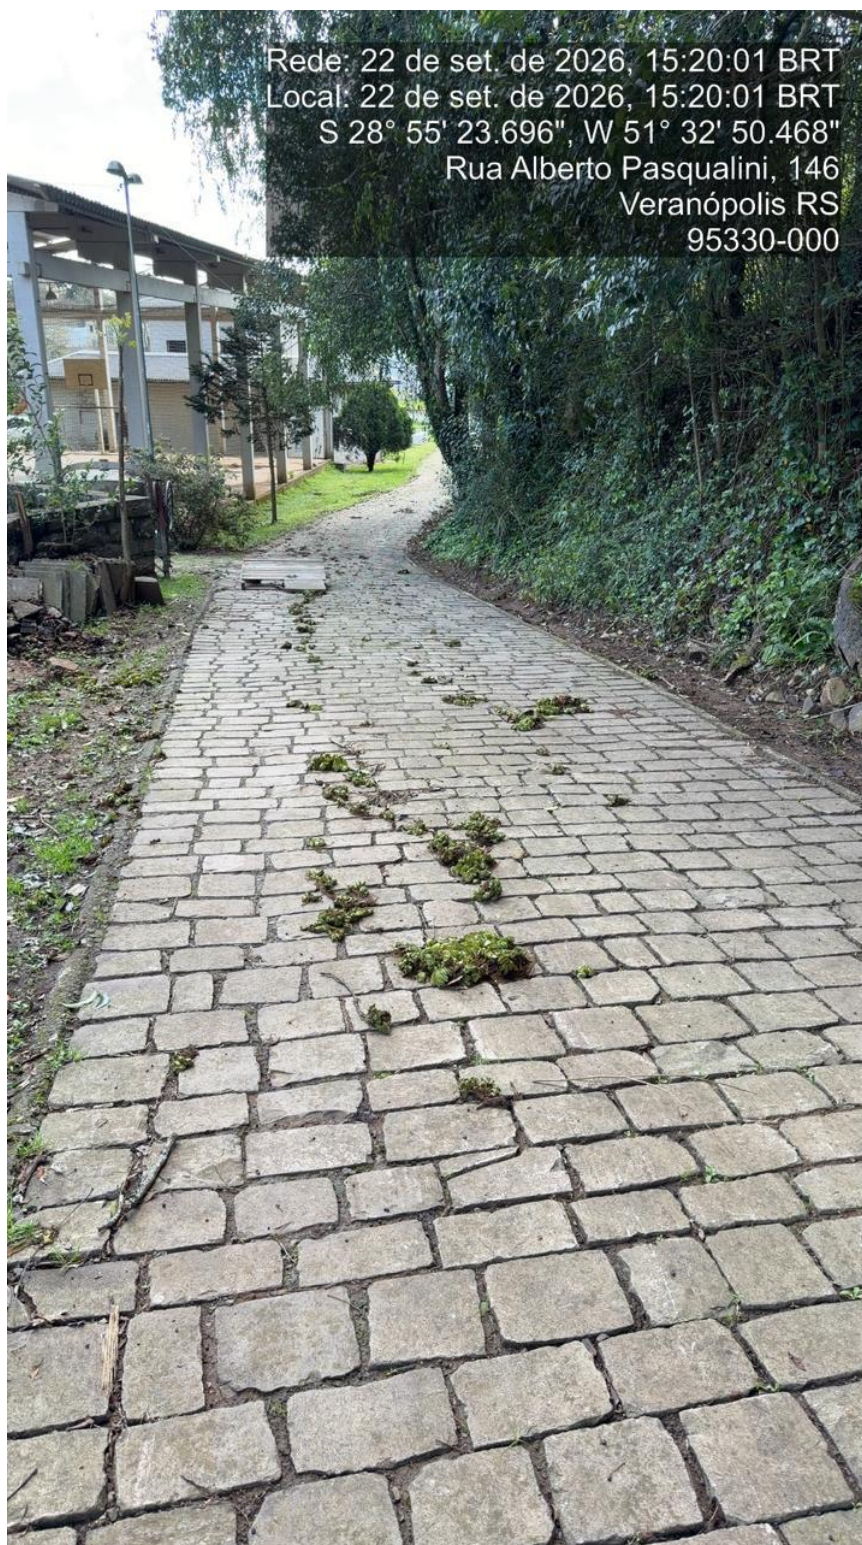
Imagem 09 – Acúmulo de algas na rampa de acesso ao açude

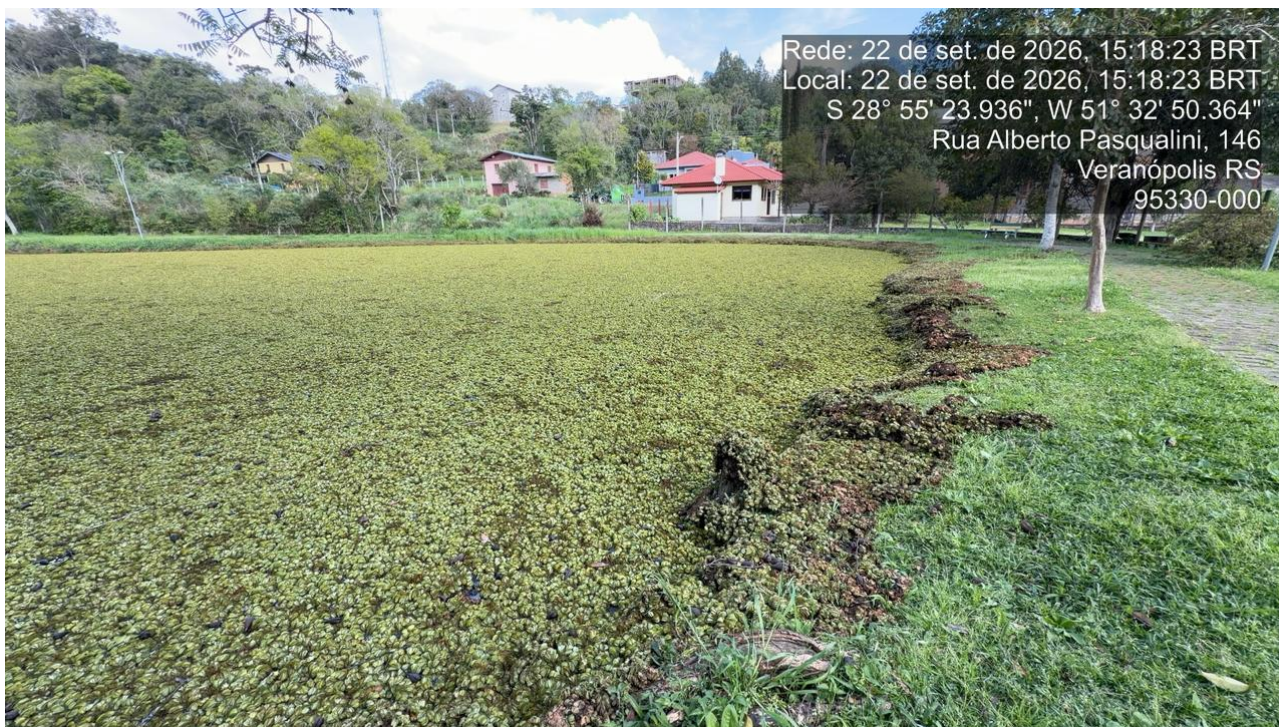
Imagem 10 – Situação atual do açude

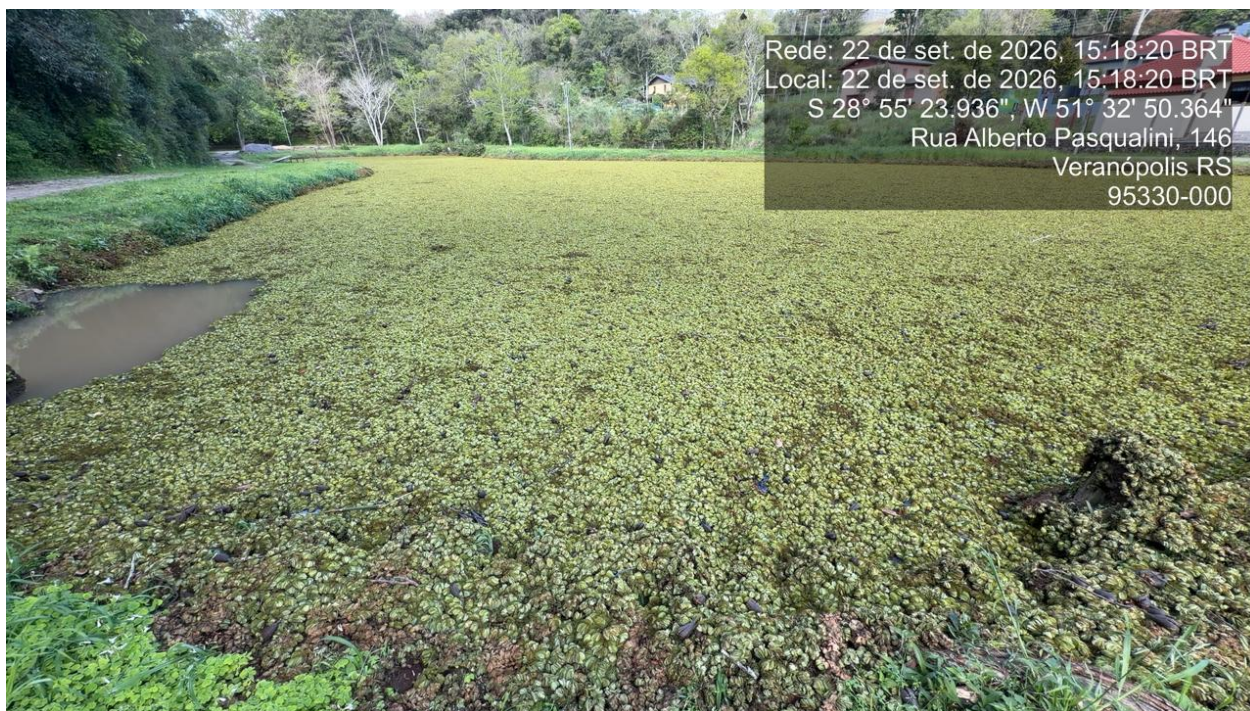
Imagem 11 – Situação atual do açude

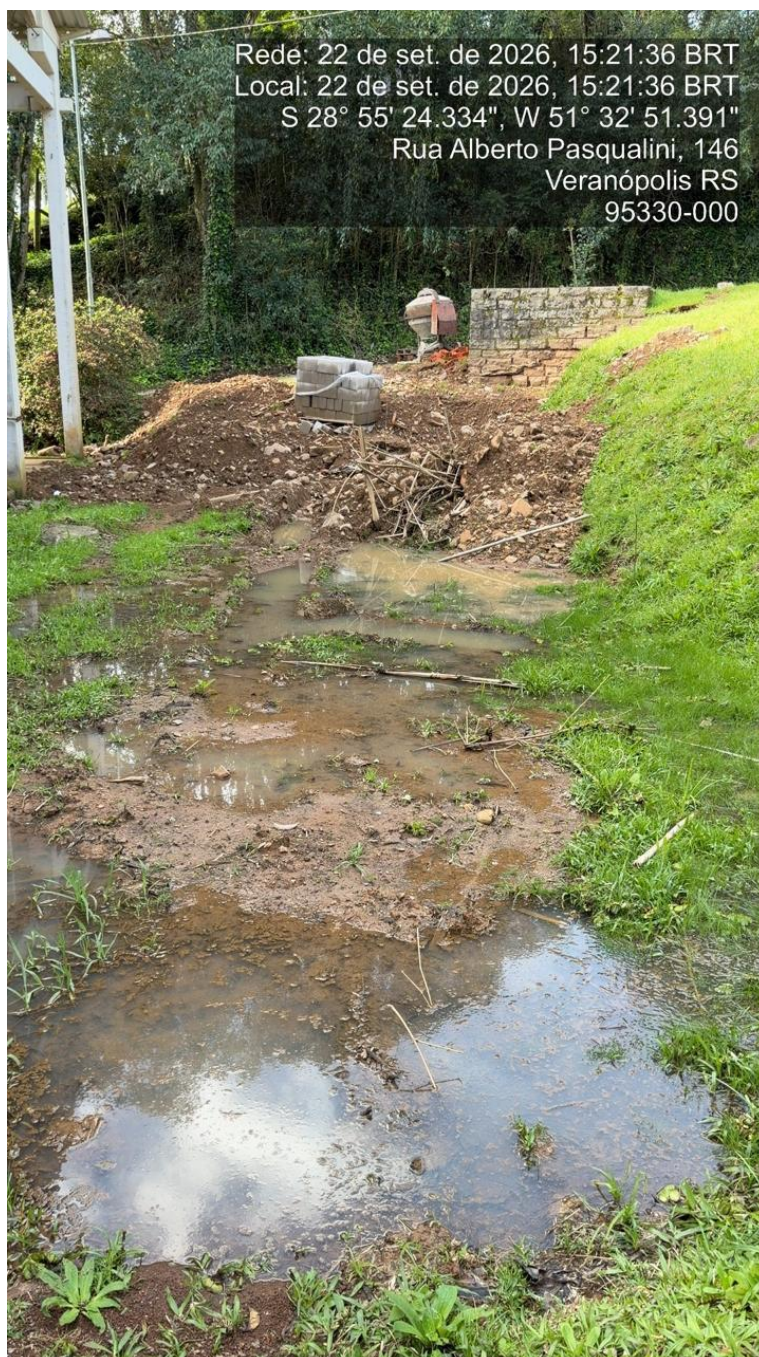
Imagem 12 – Prejuízos causados pelo transbordamento do açude

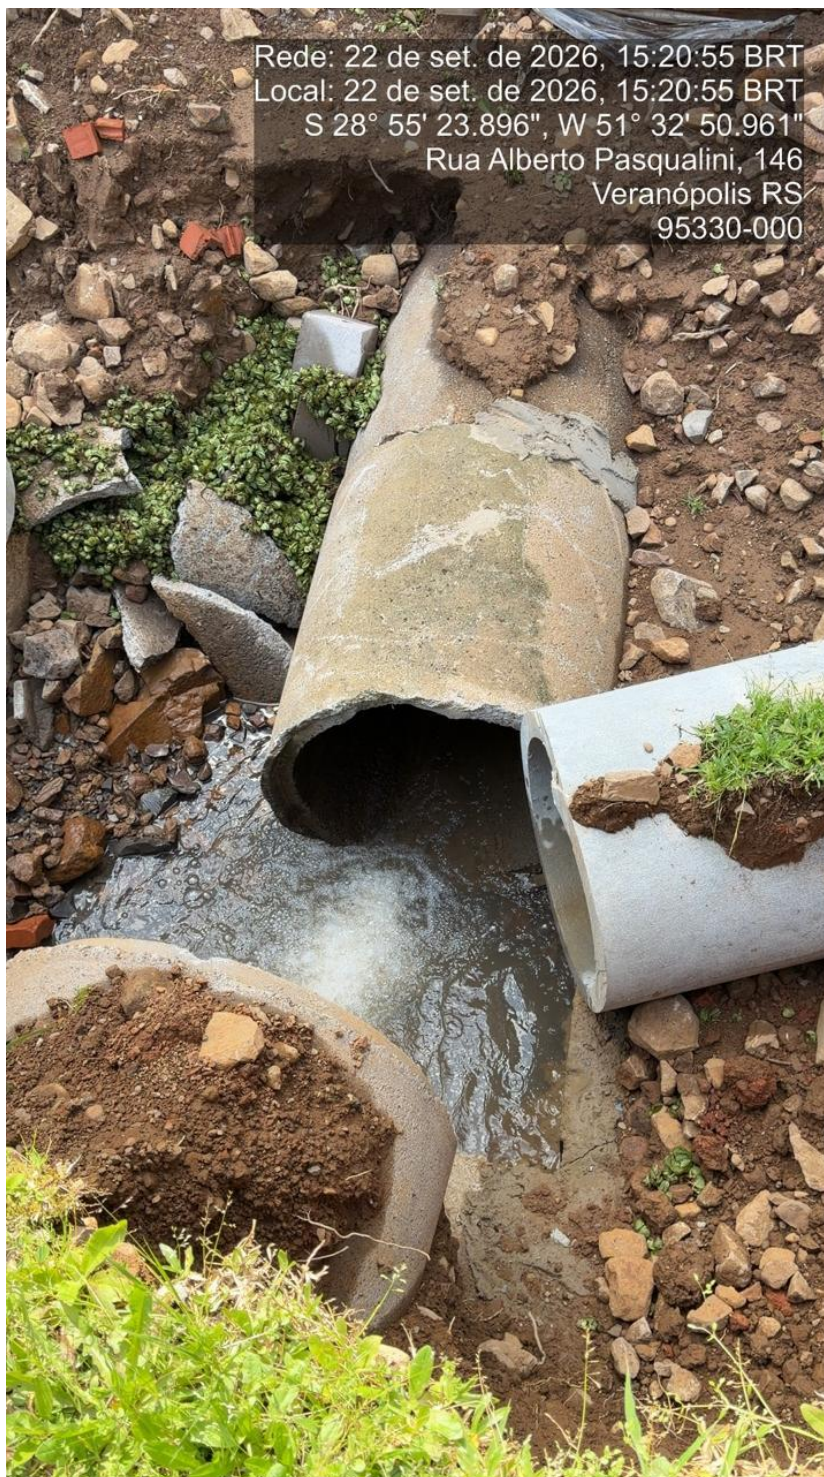
Imagem 13 - prejuízos causados da entrada de algas na tubulação existente – rompimento de tubulação
