MINISTÉRIO DA DEFESA  
EXÉRCITO BRASILEIRO  
PREFEITURA MILITAR DA ZONA SUL

MEMORIAL DESCRITIVO

**1.1 Condomínio:** Vila Militar de Copacabana

**1.3 Assunto:** Adequação do piso do estacionamento da Vila Militar de Copacabana.

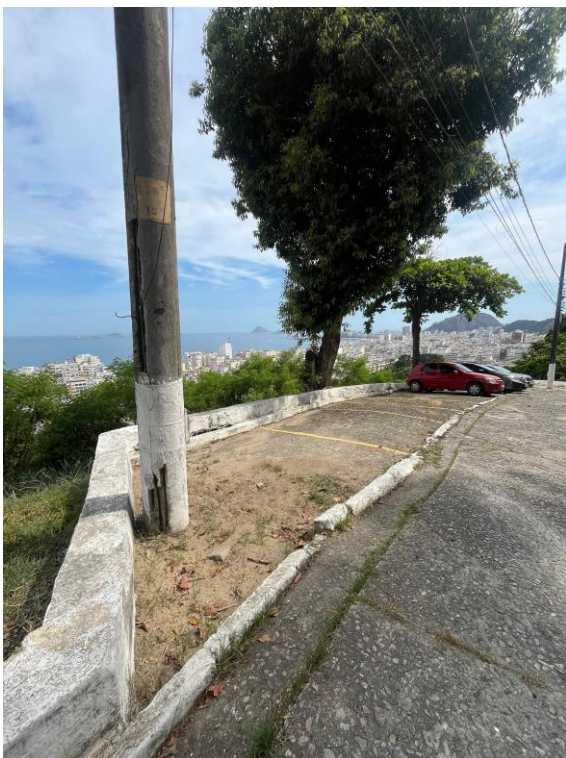
Foto 2 – Estacionamento Principal

O piso do estacionamento principal apresenta necessidade de adequação imediata, devido à presença de desníveis e fissuras que comprometem a circulação segura de pedestres e veículos. Esses danos estruturais dificultam a mobilidade e representam risco de acidentes.

As demarcações de vagas estão desgastadas, reduzindo significativamente a visibilidade para os condutores. Além disso, não há sinalização adequada para a travessia de pedestres, o que agrava os riscos de atropelamentos ou quedas, especialmente em horários de maior movimento.

O desgaste do piso também favorece a infiltração de água, o que pode comprometer a estrutura e fundações adjacentes com o tempo, gerando custos elevados de manutenção corretiva.

Foi constatada ainda a ausência de guarda-corpo ou qualquer tipo de proteção contra quedas nas bordas do estacionamento, o que contraria normas básicas de segurança e expõe os usuários a risco adicional.

Em razão do desnível existente na área destinada ao estacionamento, será executada a demolição parcial de trechos do piso e a recomposição com material adequado em outros pontos, de modo a garantir a uniformidade da superfície. Para a prevenção de movimentos de solo e eventuais deslizamentos, será implantada uma viga baldrame, destinada à amarração das sapatas e à adequada integração com as estruturas de alvenaria. O novo piso será nivelado em conformidade com a cota da via pública e executado em concreto armado, assegurando resistência mecânica e durabilidade à solução adotada.

Será realizada a demolição parcial do piso existente, conforme limites de projeto, com retirada do entulho e destinação a local autorizado. A base será recomposta com material granular compactado para regularização da superfície.

Será executada uma viga baldrame em concreto armado, mediante escavação, armação, fôrmas e concretagem, destinada à amarração das sapatas e integração com as alvenarias.

O novo piso será executado em concreto armado, nivelado à cota da via pública, incluindo armação, lançamento, adensamento, acabamento superficial e cura, garantindo desempenho mecânico e durabilidade.
