LAUDO DE ABSORVIÇÕES DE SOLO

(Laudo do Teste de Percolação)

O laudo técnico de percolação tem por finalidade, determinar a capacidade de absorção do terreno para o dimensionamento do futuro poço absorvente, situado na Rua Dois Qd. 01 Lt. 01 - Setor Central - Córrego do Ouro - GO.

Este documento visa apresentar as fotos da sondagem executada na Rua Dois Qd. 01 Lt. 01 - Setor Central - Córrego do Ouro - GO.

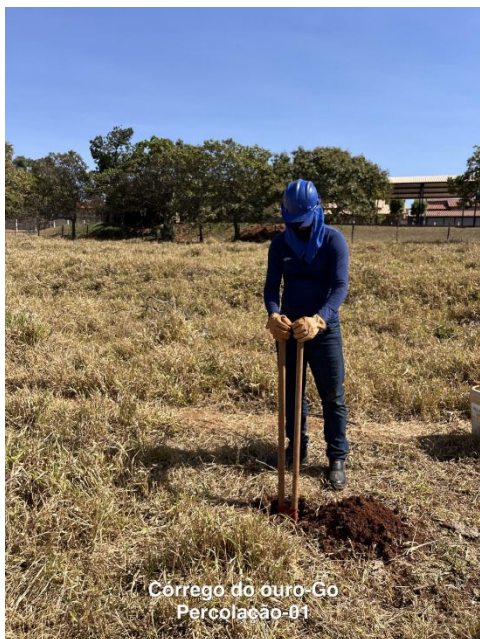
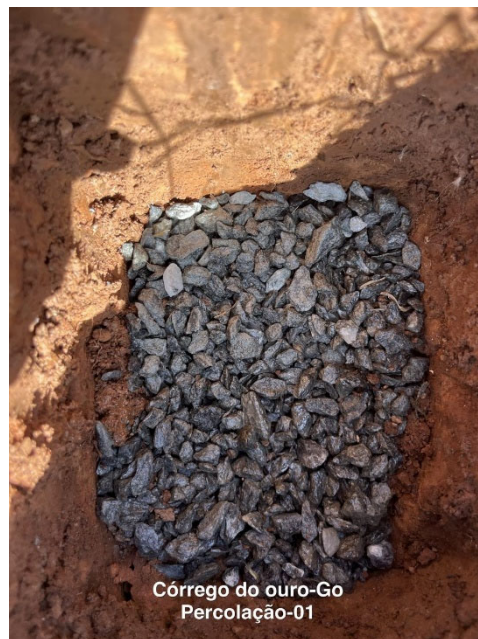
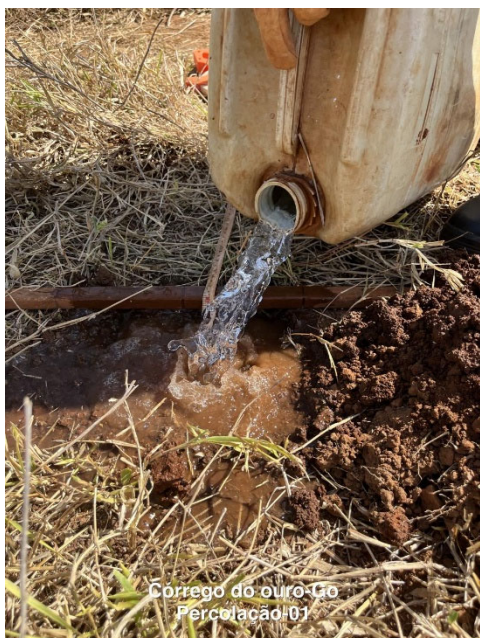
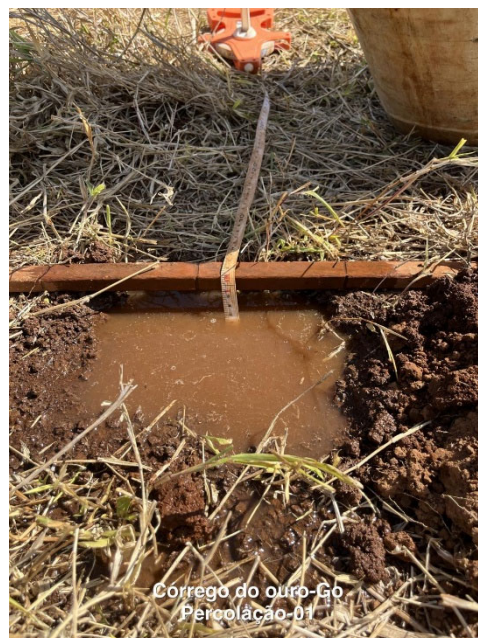
1. Execução de Teste de Percolação 01

Furo 1

Tabela 1 - Resultados dos testes de infiltração realizados no furo 01.

t (1)5,42 min

C (1) 61,87 L/m²/dia

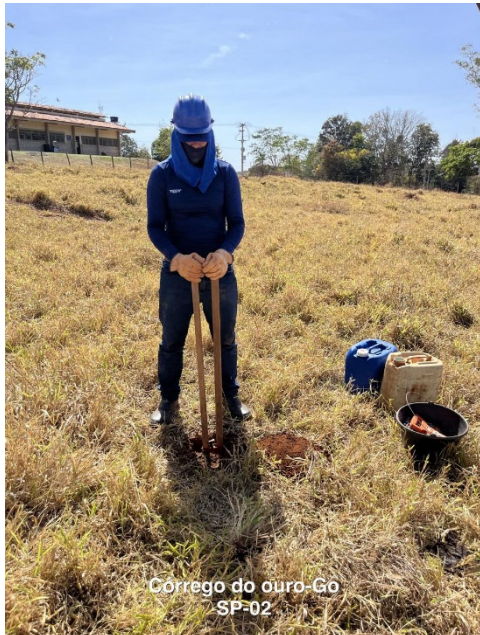
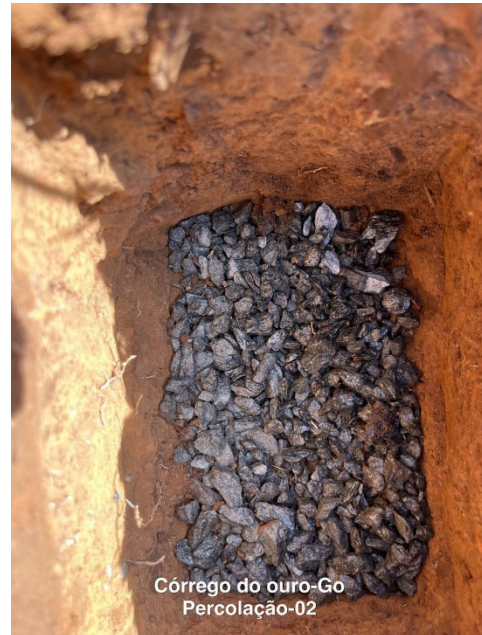
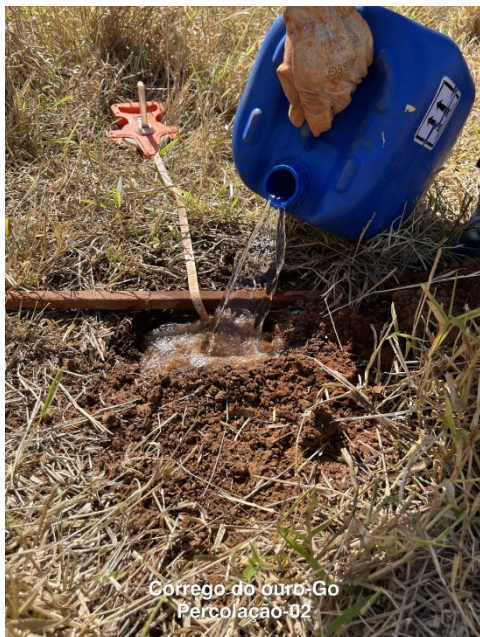
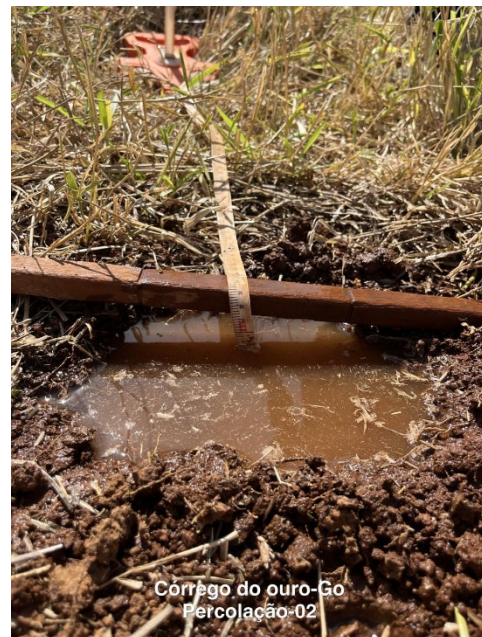
2. Execução de Teste de Percolação 02

Furo 2

Tabela 2 - Resultados dos testes de infiltração realizados no furo 02.

t (2)5,04 min

C (2) 64,99 L/m²/dia

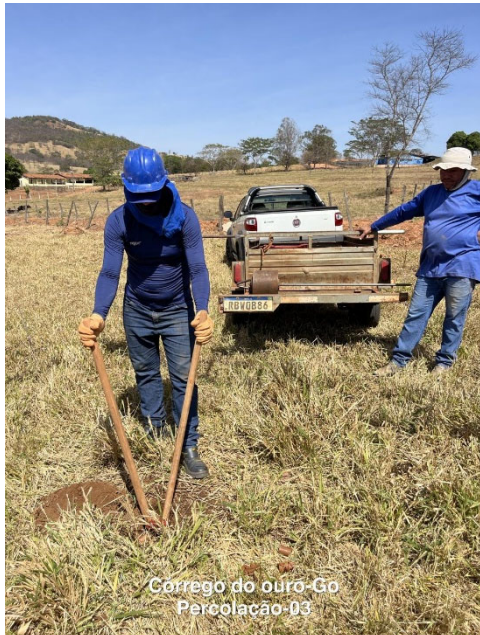
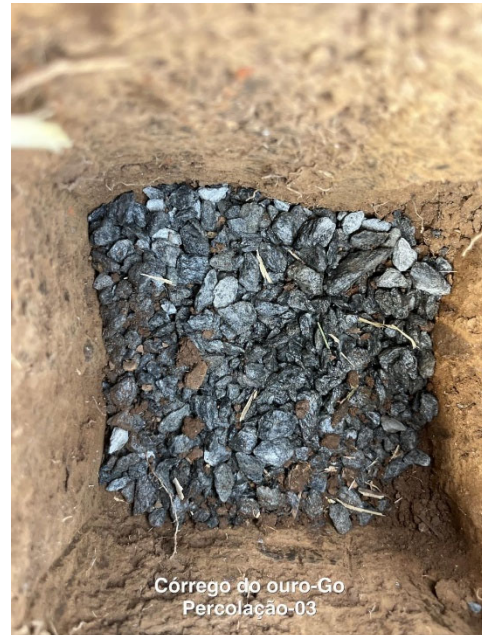
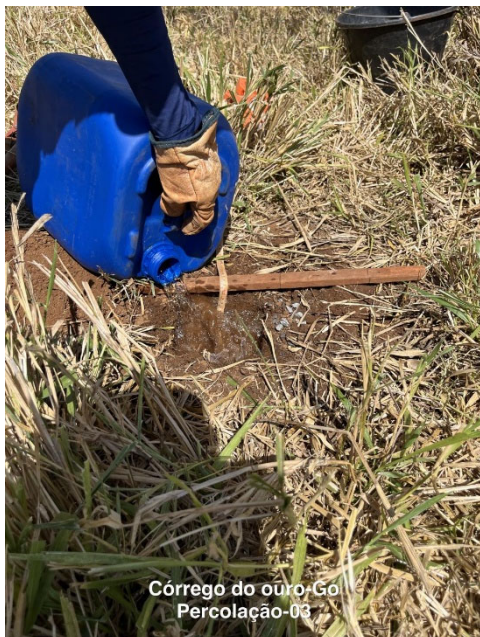
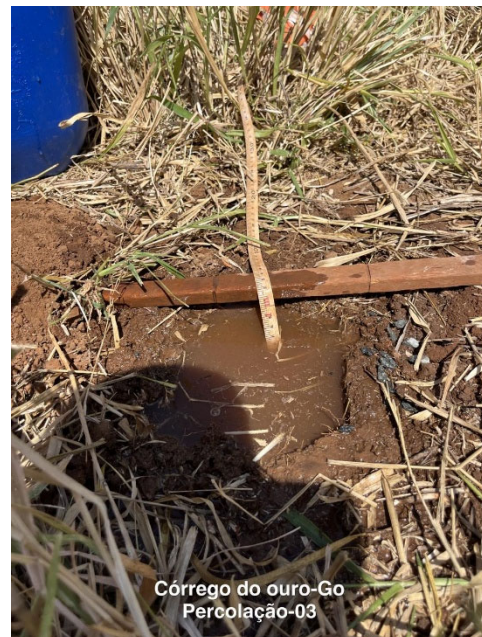
3. Execução de Teste de Percolação 03

Furo 3

Tabela 3 - Resultados dos testes de infiltração realizados no furo 03.

t (3)3,59 min

C (3) 80,46 L/m²/dia

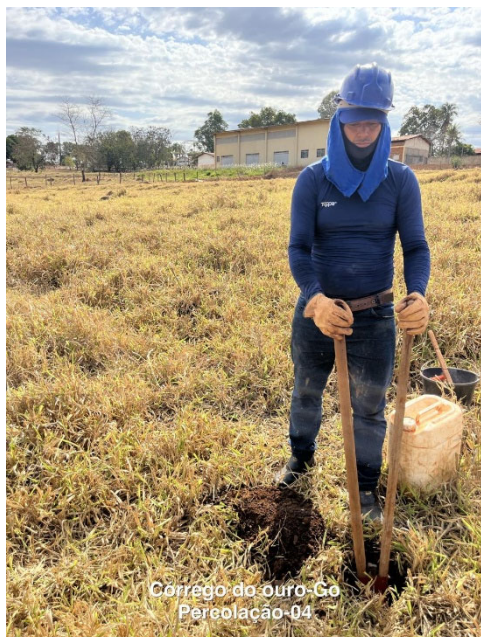
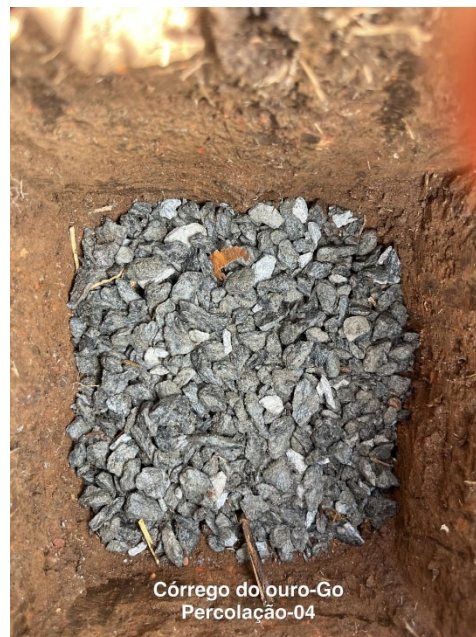
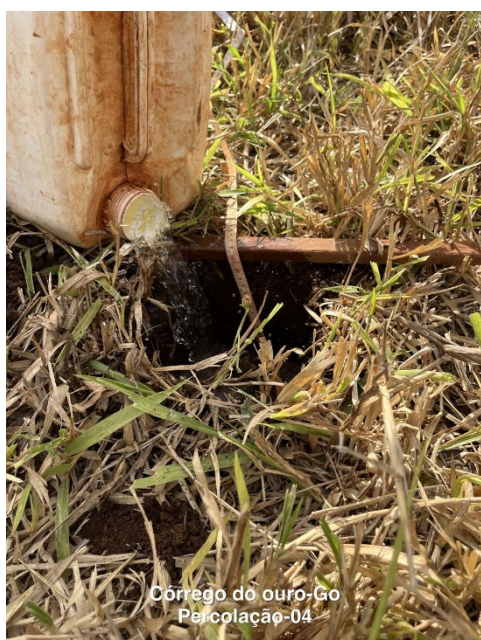
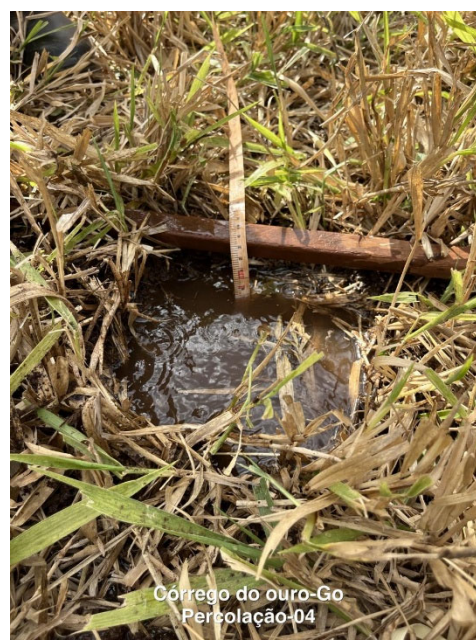
4. Execução de Teste de Percolação 04

Furo 4

Tabela 4 - Resultados dos testes de infiltração realizados no furo 04.

t (4)4,37 min

C (4) 71,32 L/m²/dia

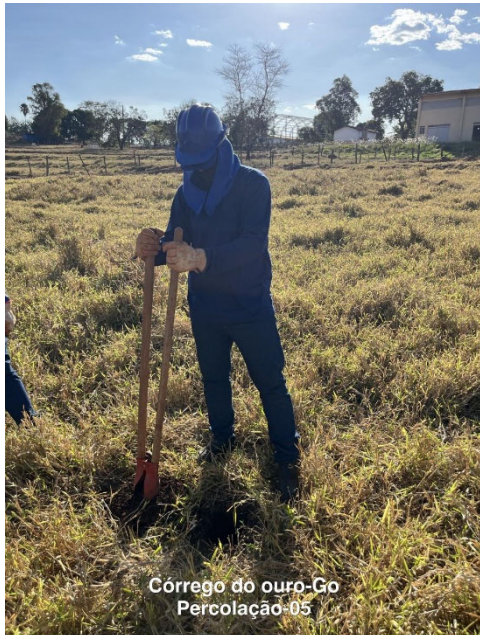
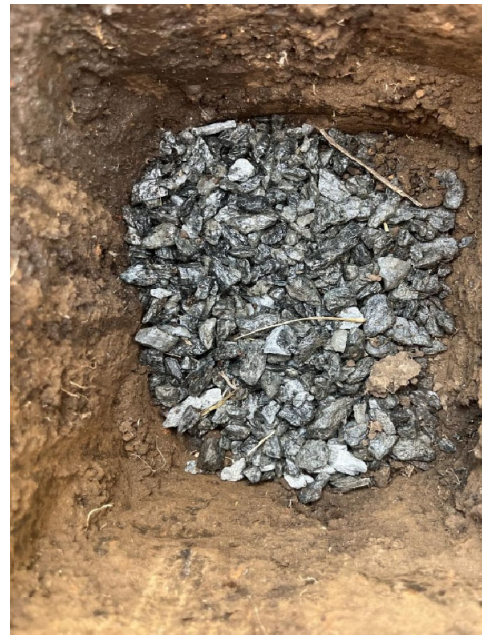
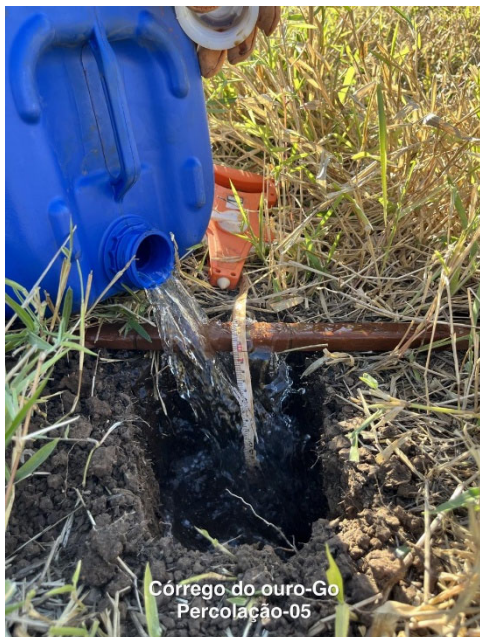
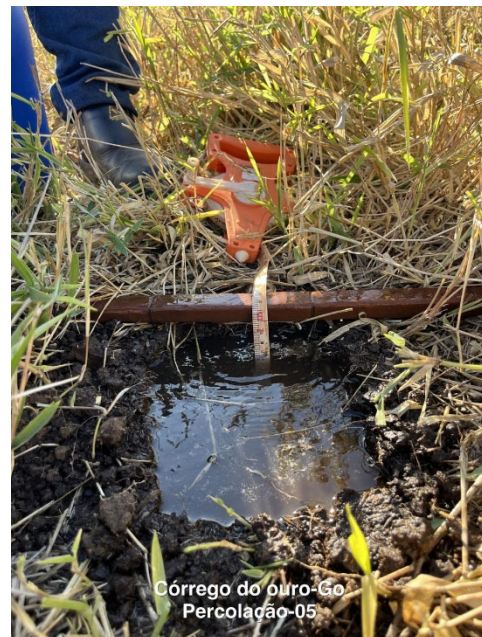
5. Execução de Teste de Percolação 05

Furo 5

Tabela 5 - Resultados dos testes de infiltração realizados no furo 05.

t (5)4,23 min

C (5) 72,81 L/m²/dia

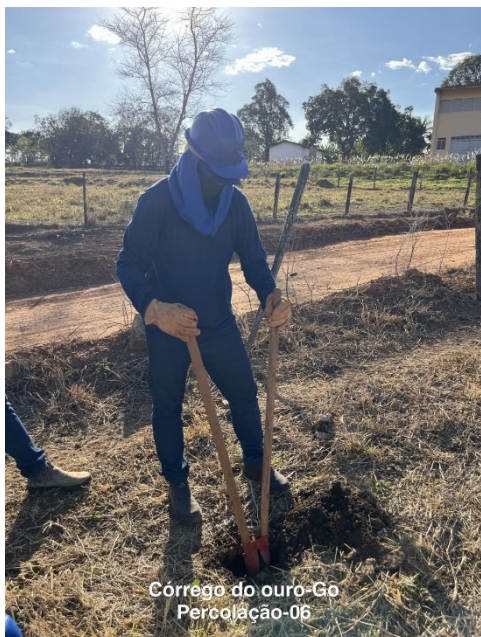
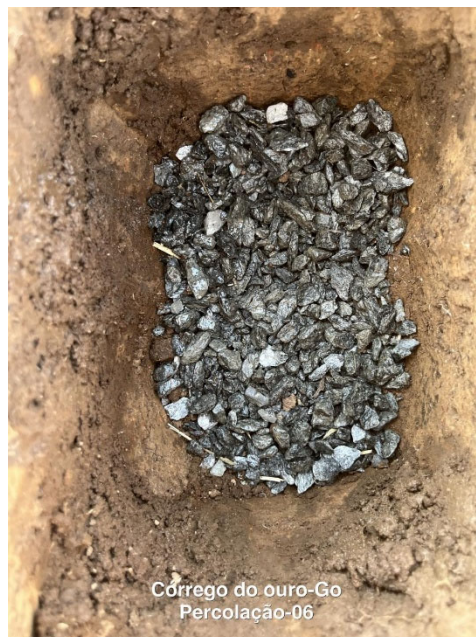
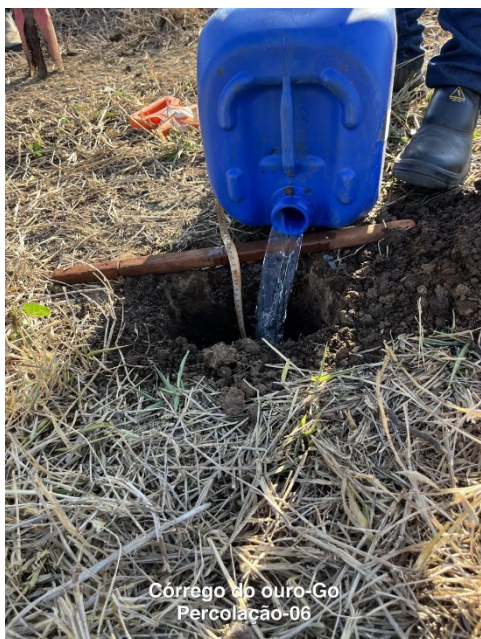
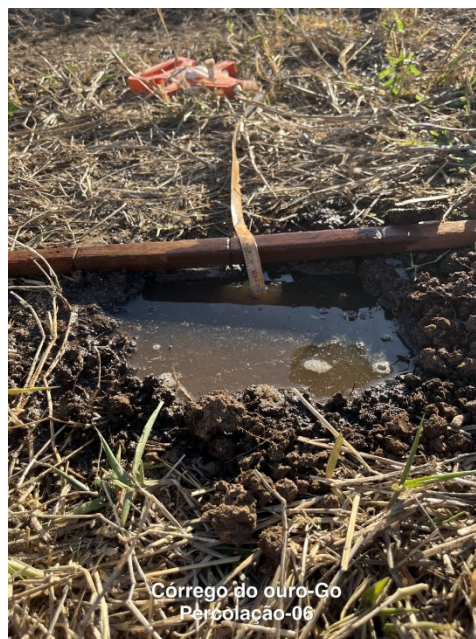
6. Execução de Teste de Percolação 06

Furo 6

Tabela 6 - Resultados dos testes de infiltração realizados no furo 06.

t (6)3,11 min

C (6) 87,34 L/m²/dia

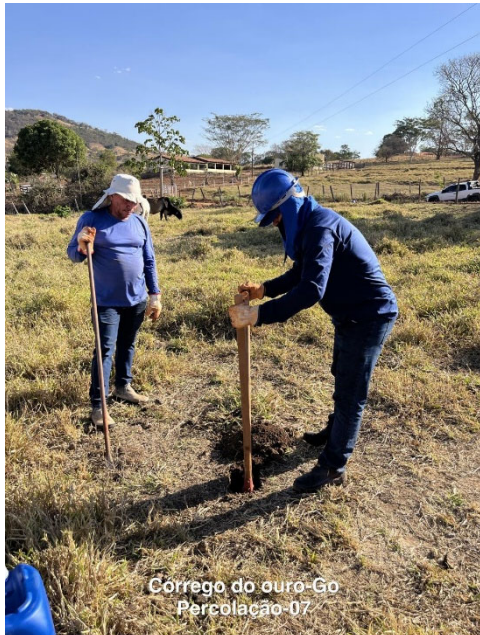
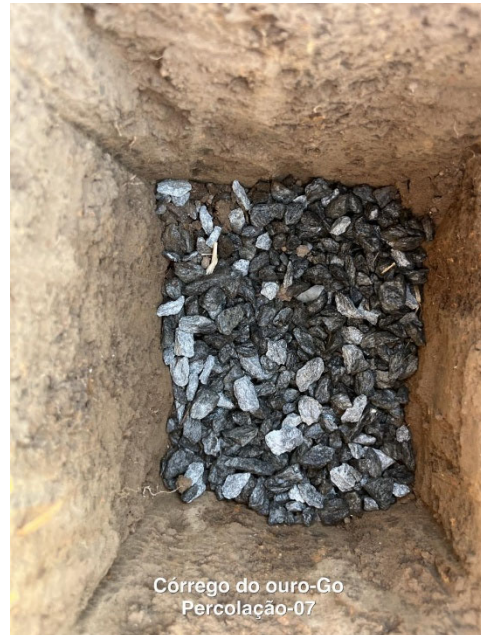
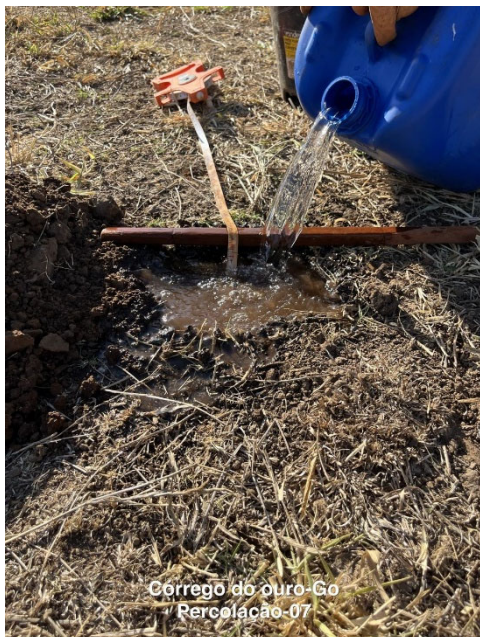
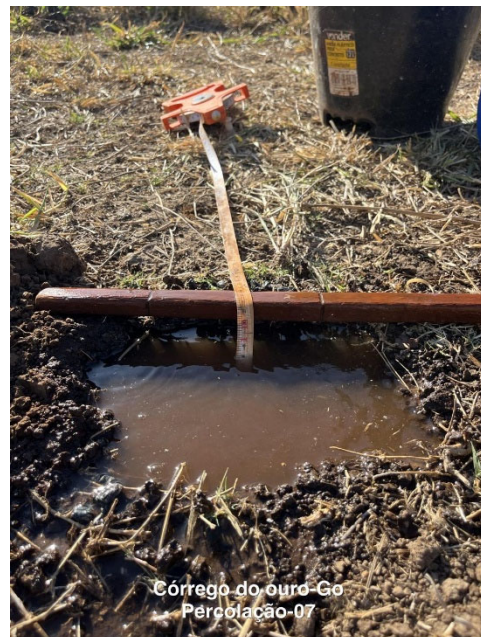
7. Execução de Teste de Percolação 07

Furo 7

Tabela 7 - Resultados dos testes de infiltração realizados no furo 07.

t (7)3,06 min

C (7) 88,13 L/m²/dia

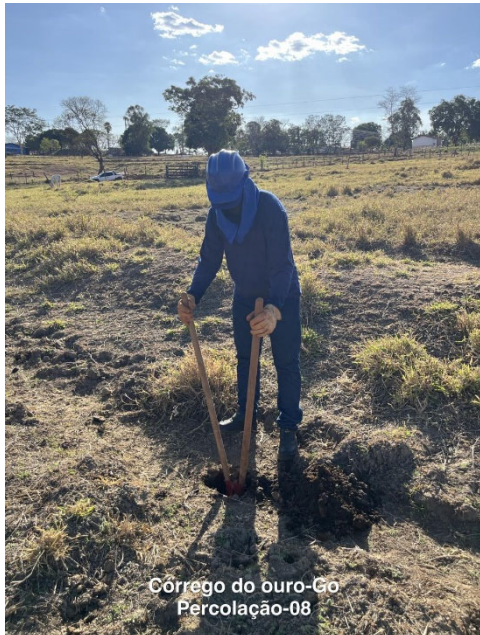
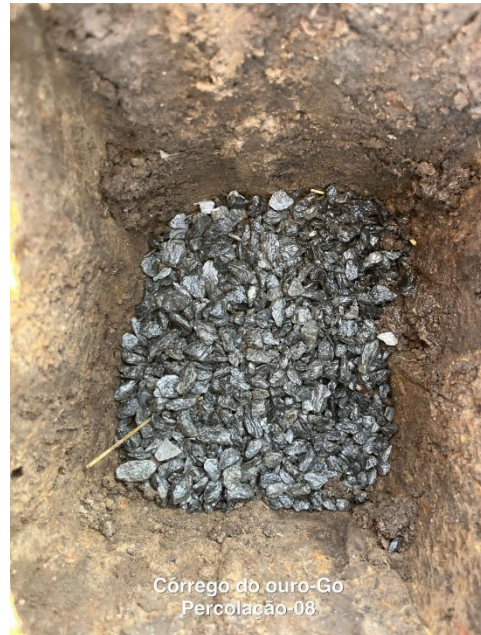
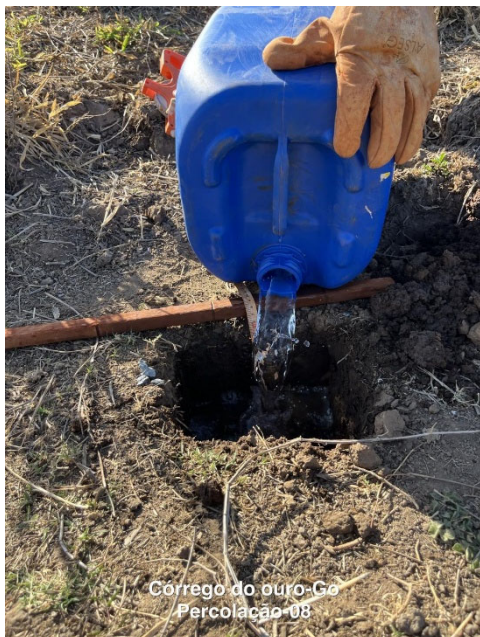
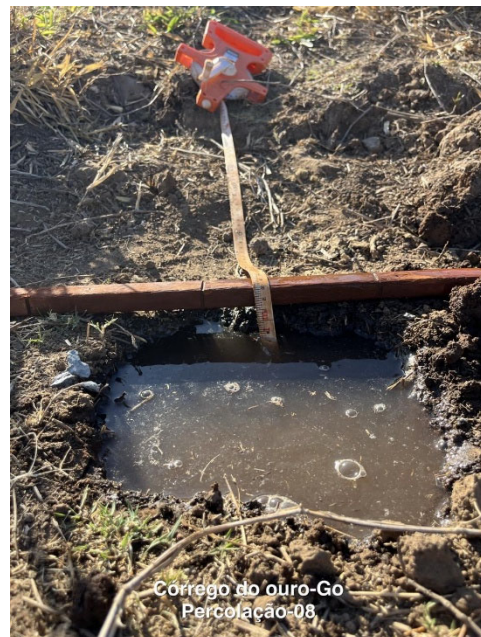
8. Execução de Teste de Percolação 08

Furo 8

Tabela 8 - Resultados dos testes de infiltração realizados no furo 08.

t (8)5,35 min

C (8) 62,42 L/m²/dia

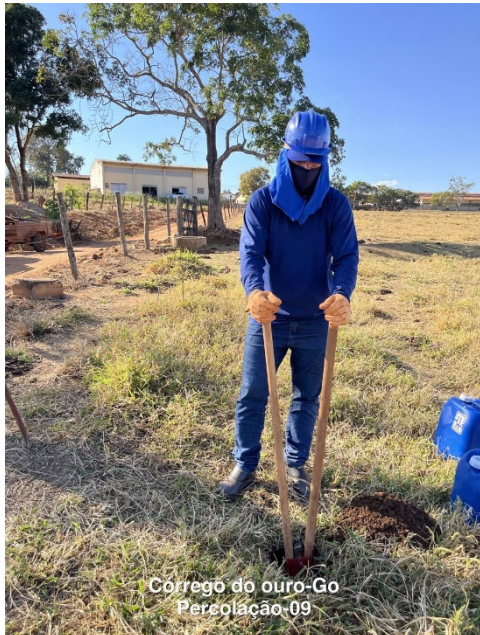
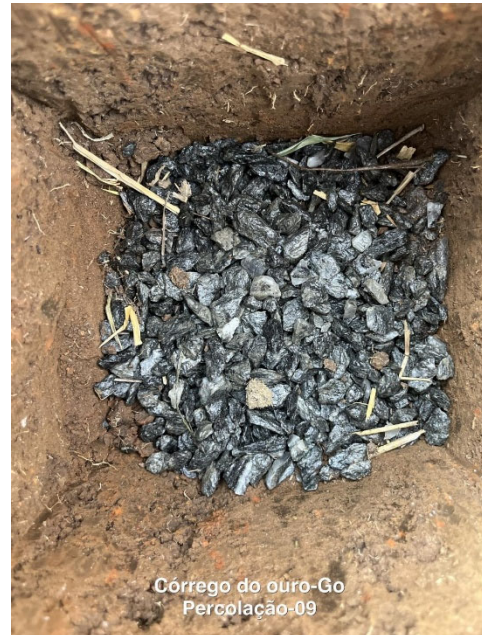
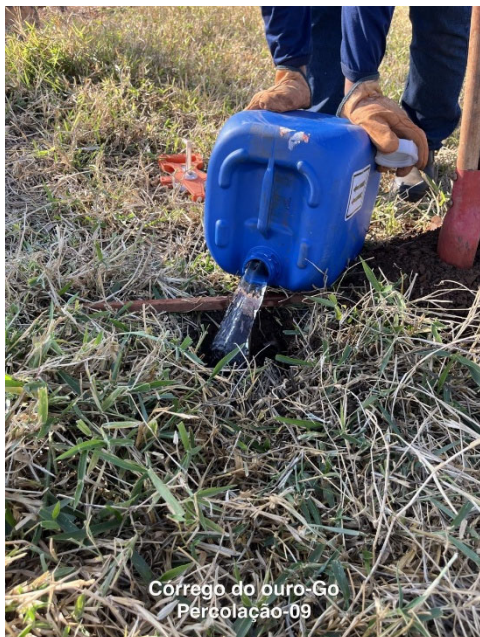
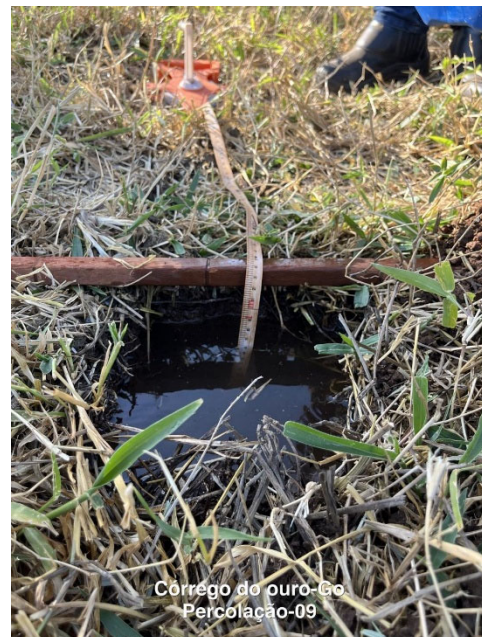
9. Execução de Teste de Percolação 09

Furo 9

Tabela 9 - Resultados dos testes de infiltração realizados no furo 09.

t (9)3,22 min

C (9) 85,66 L/m²/dia

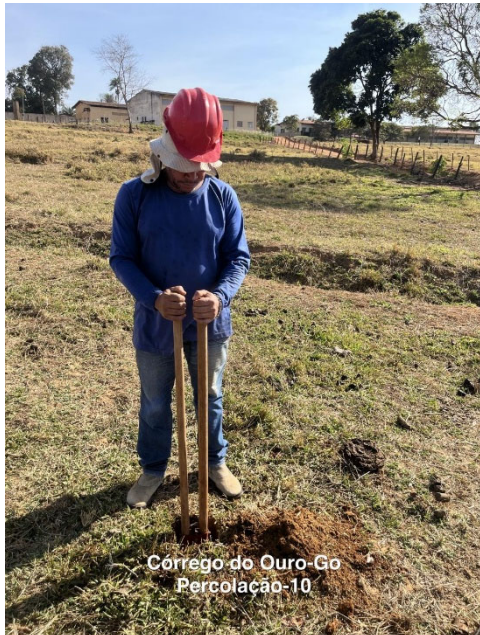
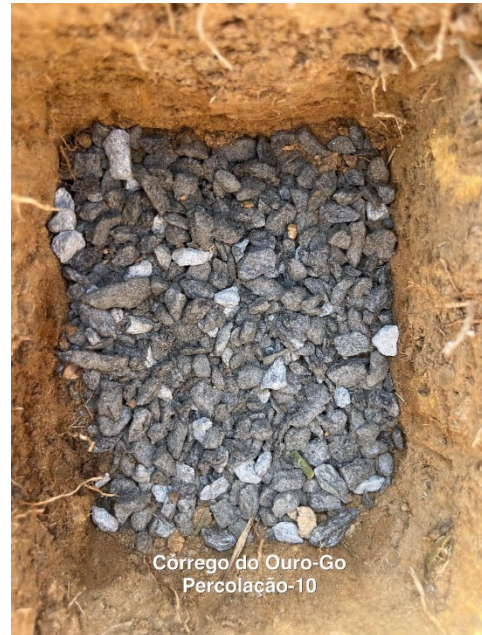
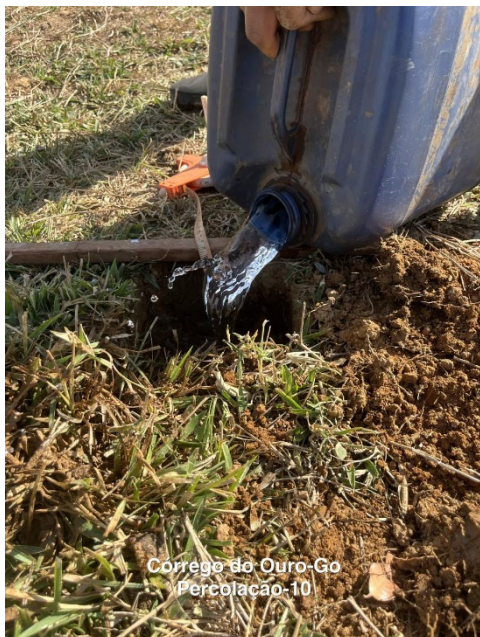
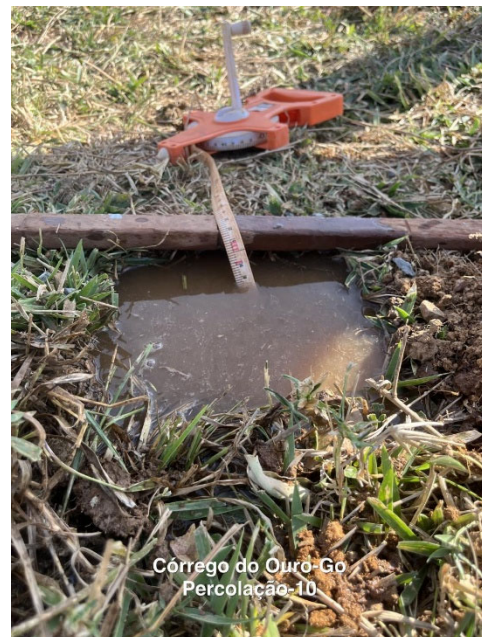
10. Execução de Teste de Percolação 10

Furo 10

Tabela 10 - Resultados dos testes de infiltração realizados no furo 10.

t (10)4,48 min

C (10) 70,20 L/m²/dia
