**MINISTÉRIO DA DEFESA  
SECRETARIA DE PESSOAL, SAÚDE, DESPORTO E PROJETOS SOCIAIS  
HOSPITAL DAS FORÇAS ARMADAS  
DIVISÃO DE INFRAESTRUTURA  
SUBDIVISÃO TÉCNICA  
Estrada Contorno do Bosque s/nº, Sudoeste – Prédio Administrativo  
CEP 70679-900 Brasília-DF**

**RELATÓRIO TÉCNICO\_SDT Nr 002/2026**

## ANEXO A - RELATÓRIO FOTOGRÁFICO DAS INSTALAÇÕES EXISTENTES

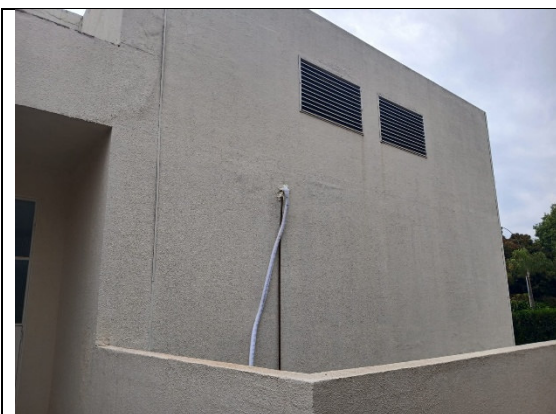
Para se ilustrar algumas destas informações, observar o conteúdo das fotos 1, 2, 18 e 26 do Relatório Fotográfico (Anexo A).

Observa-se que a tubulação do split furou a proteção radiológica (Foto 01), precisa ser verificado se há fuga de radiação.

Foto 01 – Vista área externa ao Tomógrafo, observa-se a tubulação do split provisório.

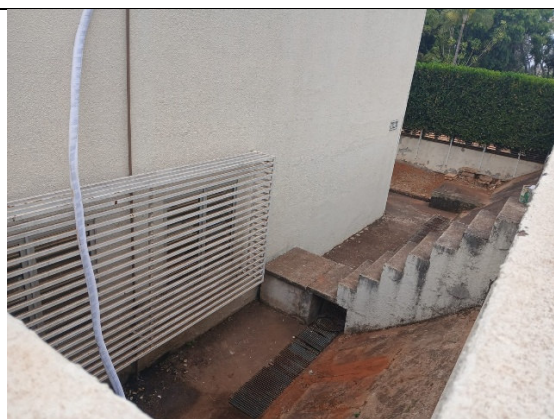
Foto 02 – Vista área externa inferior à Radiologia.

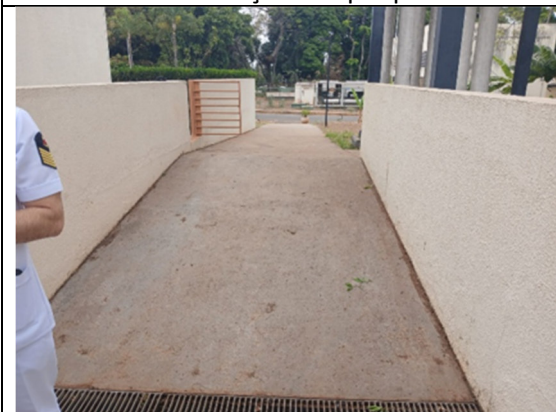
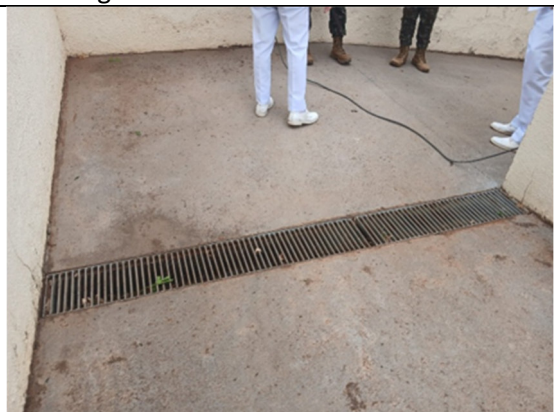
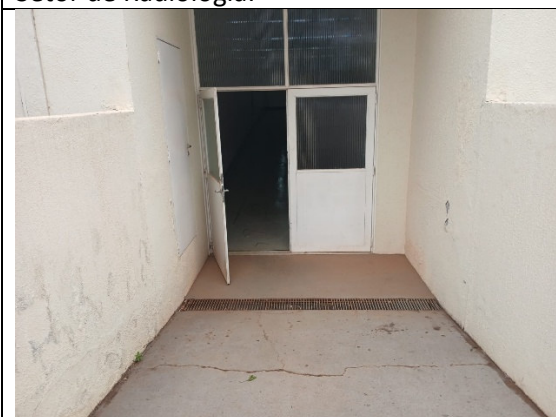
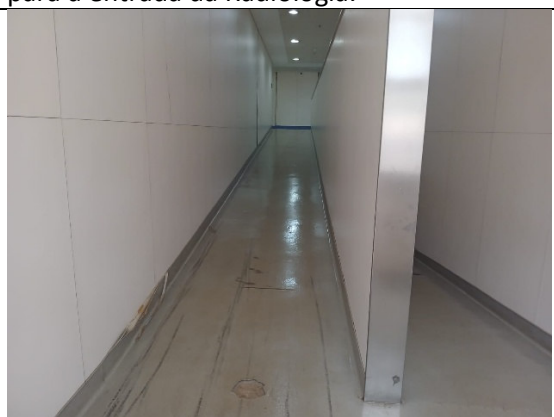
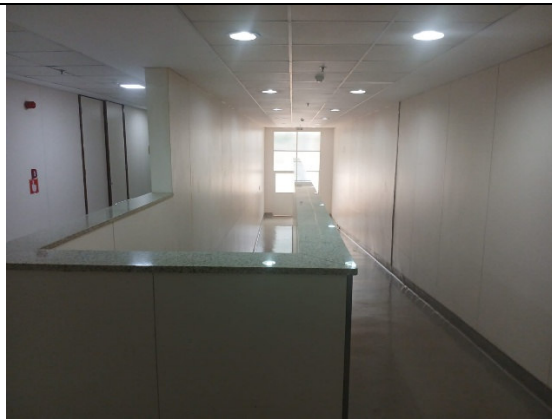
Observou-se também o caminho que o tomógrafo atual possa ter adentrado nas instalações em que se encontra, onde se observa o registro fotográfico desde o acesso ao arruamento externo, adentrando à rampa de acesso, seguindo até o segundo piso da radiologia. Para se ilustrar algumas destas informações, cabe observar as fotos 3, 4, 5, 6 e 7 do Relatório Fotográfico (Anexo A).

Foto 03 – Visualização do acesso da rua ao Setor de Radiologia.

Foto 04 – Patamar de transição da direção para a entrada da Radiologia.

Foto 05 – Vista da porta de acesso externo à Radiologia.

Foto 06 – Vista área rampa de subida à Radiologia.

Foto 07 – Vista da rampa de acesso externo à Radiologia.

No referido laudo, deverá também ser verificada a capacidade de suporte do pavimento desde a saída no arruamento, o adentrar na edificação, subida na rampa e acesso à sala da tomografia, esta verificação visa atender às atividades de transportes das partes que compõem o equipamento, eventuais montagens, desmontagens e para alguma necessidade de se utilizar um equipamento para içar as peças do tomógrafo.

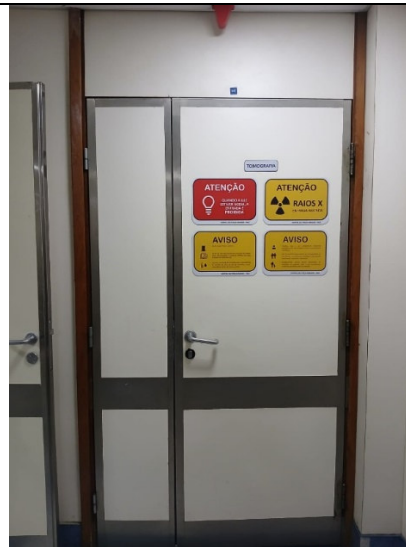
Foto 08 – Vista da Porta de acesso ao Tomógrafo.

Deverá ser apresentado pelo licitante vencedor as necessidades de proteção radiológica de piso, paredes e forro, o que subsidiará a elaboração de um novo projeto de reforço ou substituição da proteção radiológica, que subsidiará o reforço/substituição da proteção existente, onde ao final da execução será realizado um novo teste por um Físico Médico especializado em radiodiagnóstico para constatar a efetividade da nova proteção durante a operação do novo equipamento, inclusive indicando a necessidade ou não de substituição de elementos de vedação como divisória, porta de entrada e visor plumbífero visualizados nas fotos 8 e 19.

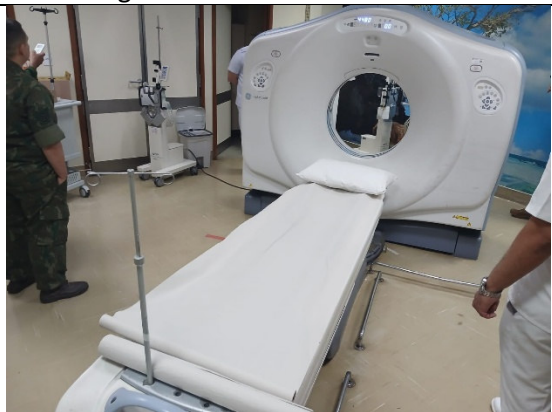
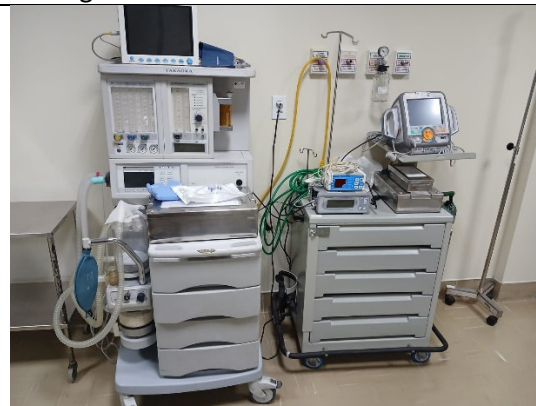
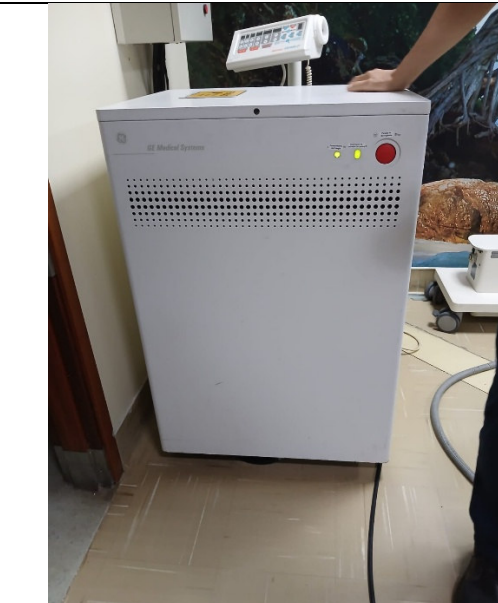
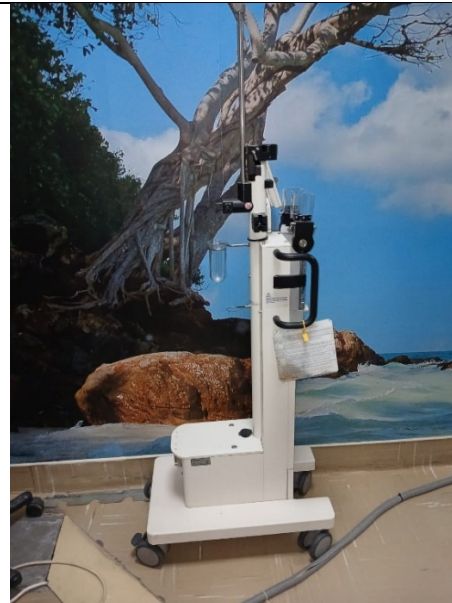
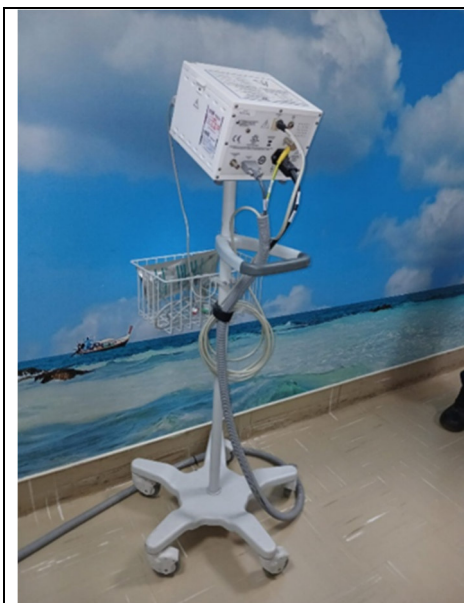
Foto 09 – Tomógrafo existente.

Foto 10 – Equipamentos internos da sala.

Foto 11 – No-Break do Tomógrafo.

Foto 12 – Equipamento interno da sala.

Foto 13 – Equipamento interno da sala.

Ressalta-se que deverão ser também consideradas eventuais sobrecargas de acessórios necessários para a operação do tomógrafo, conforme se verifica nas fotos 9, 10, 11, 12 e 13 do Relatório Fotográfico.

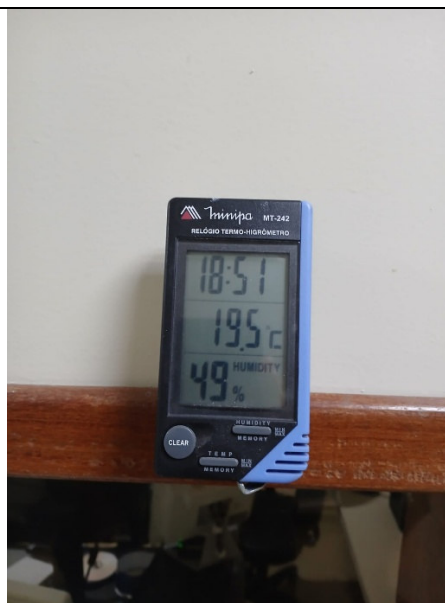
Observa-se, por último, o termo-higrômetro utilizado atualmente para o controle de umidade e temperatura do ambiente. Vide foto 14 do Anexo A.

Foto 14 – Dispositivo para o controle de unidade e temperatura.

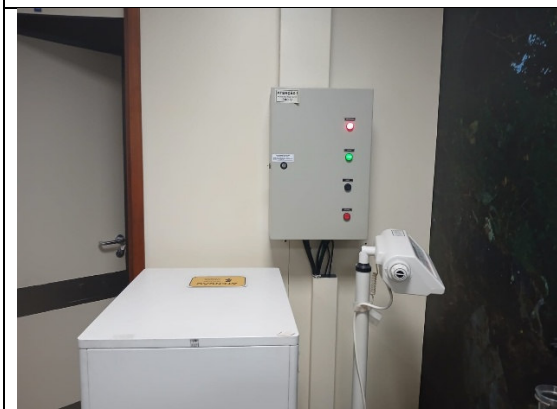
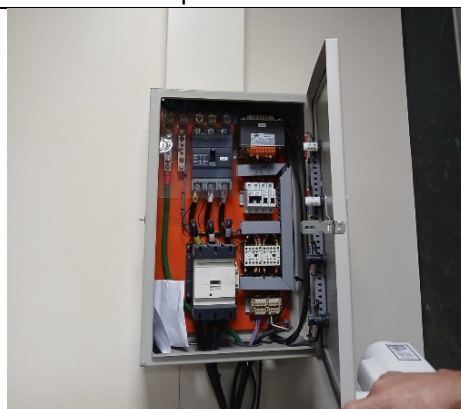
Na sala de exames de tomografia, há um quadro elétrico instalado com o disjuntor de caixa moldada tripolar de 200A da marca Schneider Electric modelo EasyPact EZC250N.

Para se ilustrar algumas destas informações, observar o conteúdo das fotos 15, 16, 24 e 25 do Relatório Fotográfico (Anexo A).

Foto 15 – Quadro de Comando do Tomógrafo.

Foto 16 – Quadro de Comando do Tomógrafo aberto.

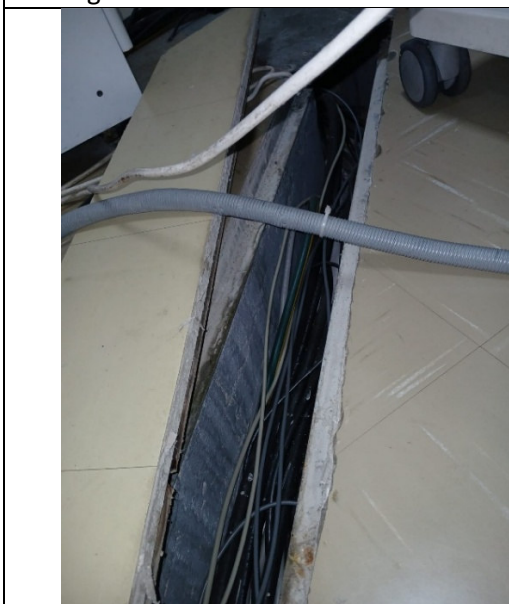
Observa-se o caminho dos dados (possivelmente juntamente com a infraestrutura elétrica), em canaletas que ligam o equipamento a sala de comando. Para se ilustrar algumas destas informações, observar as fotos 17, 20, 22 e 23 do Relatório Fotográfico (Anexo A).

Foto 17 – Canaleta do piso por onde passa o cabeamento do quadro de comando para o Tomógrafo;

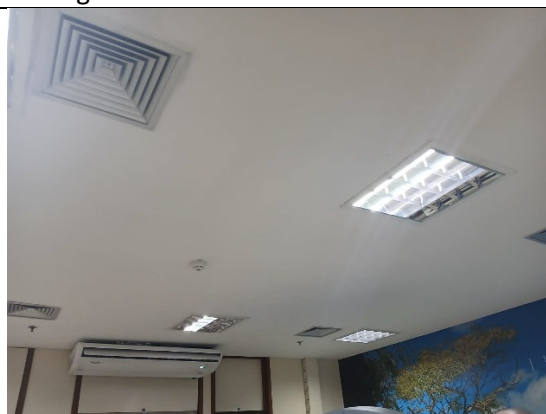
O sistema de climatização do ambiente operava por meio de Fan Coil com distribuição de ar frio via dutos. O equipamento encontra-se inoperante no momento. Destaca-se a ausência de redundância do sistema, a qual exigiria um segundo Fan Coil com a mesma capacidade operacional para garantir a continuidade do atendimento.

Assim, visando se resolver a inoperância do sistema de climatização, instalou-se de forma paliativa um ar condicionado do tipo split com potência de 60.000 BTU que está provisoriamente realizando a climatização do local e aparentemente não consegue plenamente realizar a troca térmica.

Foto 18 – Visualização da saída de ar da climatização inoperante e do split provisório que foi instalado.

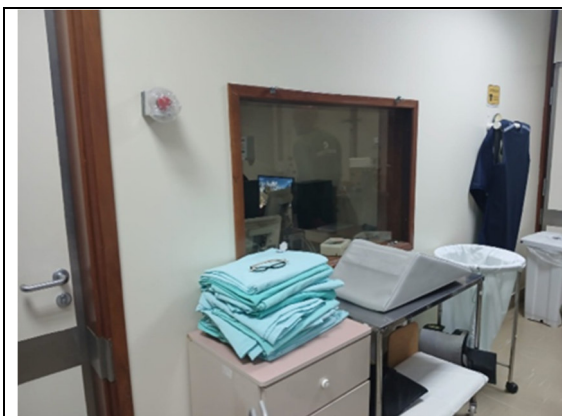
Foto 19 – Vista externa da sala de Comando.

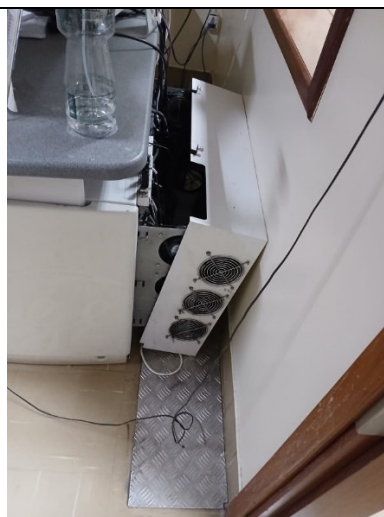
Foto 20 – Visualização da canaleta de piso por onde passa a comunicação e energia para a sala de Comando.

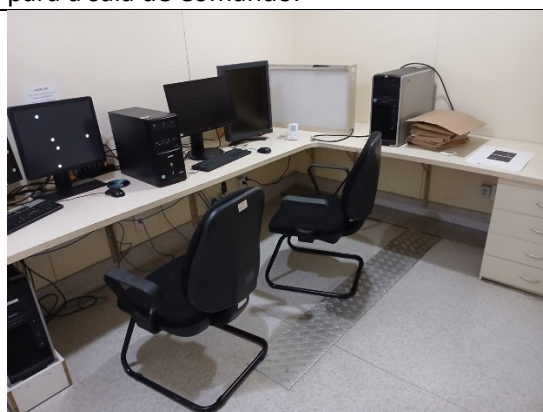
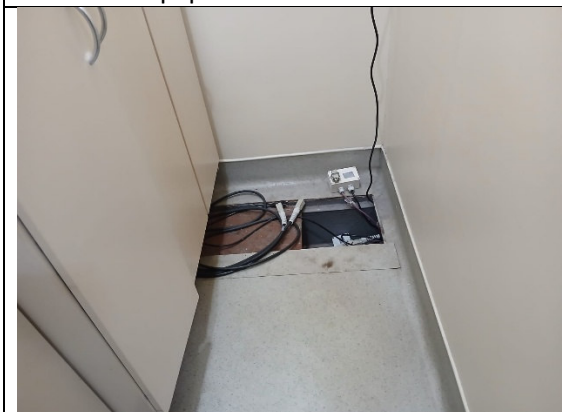
Foto 22 – Sala lateral à sala de Comando.

Foto 23 – Continuidade da canaleta de piso na sala contígua ao Tomógrafo.

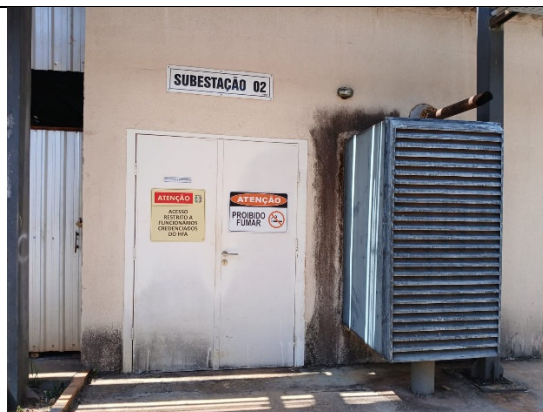
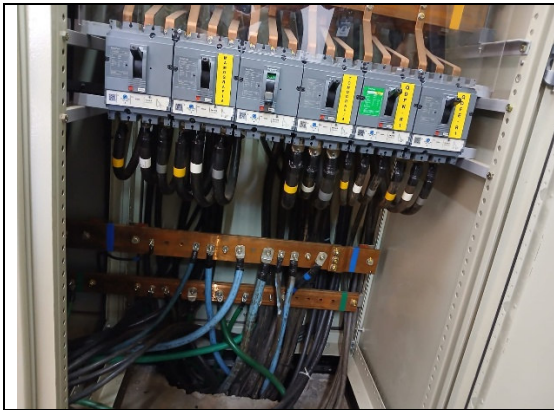
No trecho de saída do QGBT, o alimentador é constituído por 04 condutores de cobre de 185 mm<sup>2</sup>, sendo 03 destinados às fases e 01 destinado ao neutro, além de 01 condutor terra (PE) de 95 mm<sup>2</sup>, foi verificada uma emenda dos condutores, passando a alimentação para 04 condutores de 95 mm<sup>2</sup> (3F + N), mantendo-se o condutor de terra com seção de 95 mm<sup>2</sup>, resumindo-se da seguinte forma:

Foto 24 – Subestação do HFA que alimenta o Tomógrafo.

Foto 25 – Vista interna da Subestação 02 indicando o cabo que de alimentação do Tomógrafo e o aterramento existente.

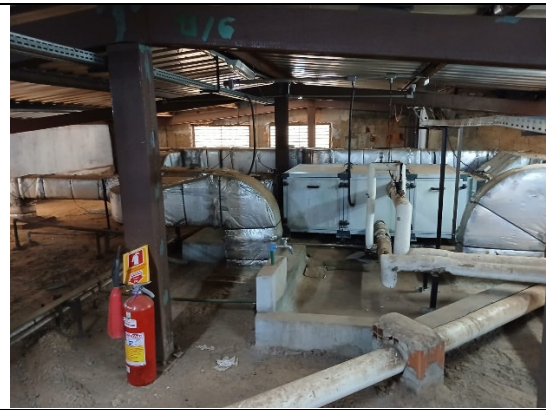
Ressalta-se que acima da laje de forro existem dutos que alimentam outras salas além da sala do tomógrafo, o que mostra que este sistema não é dedicado ao equipamento do tomógrafo.

Foto 26 – Vista da laje superior à sala do Tomógrafo, onde se visualiza o Fan Coil e os dutos de ar da climatização do tomógrafo.
