PREFEITURA MUNICIPAL DE WESTFÁLIA / RS
PONTE DA ESTRADA SCHMIDT FUNDOS

MEMORIAL DESCRITIVO E ESPECIFICAÇÕES TÉCNICAS

Westfália, março de 2025.

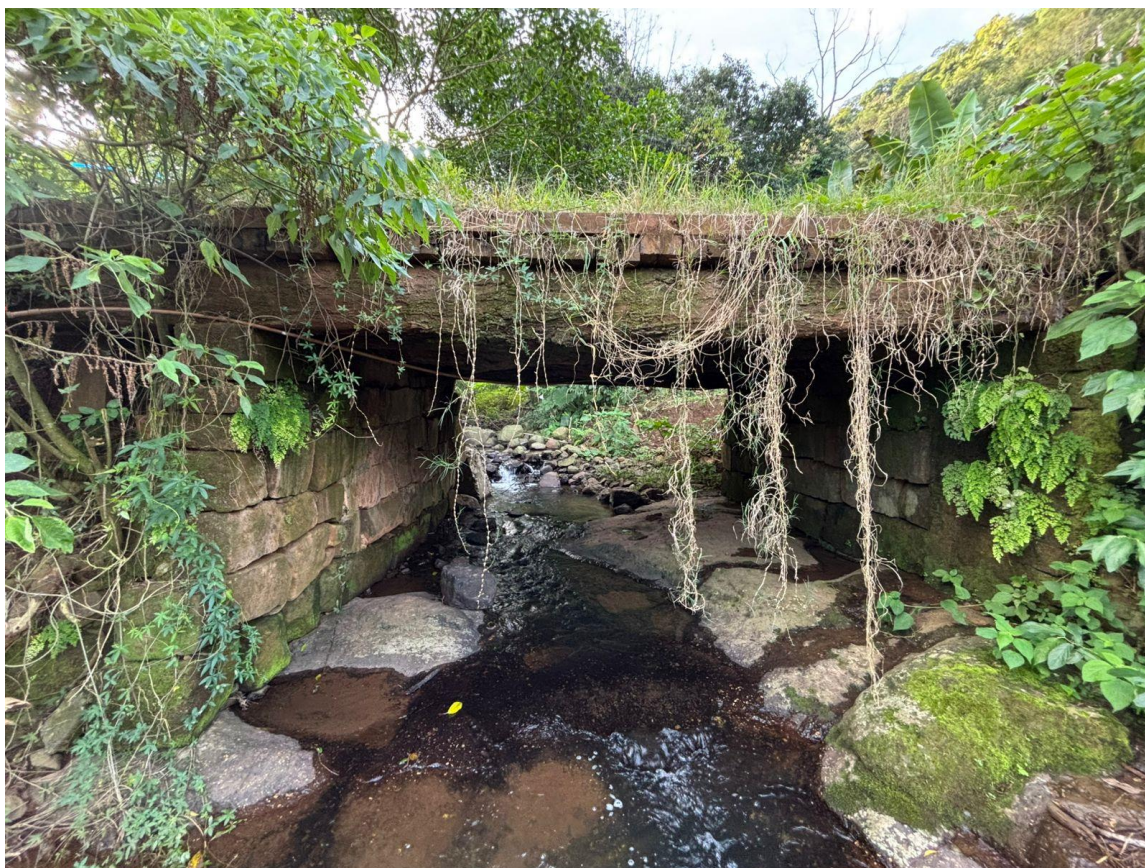
Imagem 01 – Ponte existente.

A imagem 01 apresenta a atual estrutura de transposição sobre o arroio, composta por elementos de alvenaria de pedra grés e toras e tabuas de madeira. A vegetação rasteira e trepadeira recobre parcialmente a estrutura, evidenciando a ausência de manutenção contínua. Observa-se que os apoios laterais e os elementos estruturais encontram-se em avançado estado de deterioração, com presença de fissuras, vegetação invasiva e erosão superficial, comprometendo a integridade da obra.

O vão livre da ponte mostra-se reduzido, inadequado para vazões maiores em períodos de cheia, o que pode provocar represamento e transbordamento do curso d'água. A fundação aparente sobre rocha sã confirma a presença de substrato geotécnico favorável, porém a estrutura atual não aproveita adequadamente essa condição para desempenho estrutural seguro e durável.

Além disso, o gabarito vertical da ponte é insuficiente para permitir a passagem segura de veículos maiores, restringindo o tráfego e representando risco em situações de emergência.

Considerando-se o estado de conservação da estrutura existente, suas limitações geométricas e funcionais, bem como os riscos associados à estabilidade e segurança, recomenda-se a substituição da ponte atual por uma nova estrutura, com dimensionamento adequado às cargas de projeto, maior seção de vazão hidráulica e fundações profundas ancoradas na rocha já identificada no local.

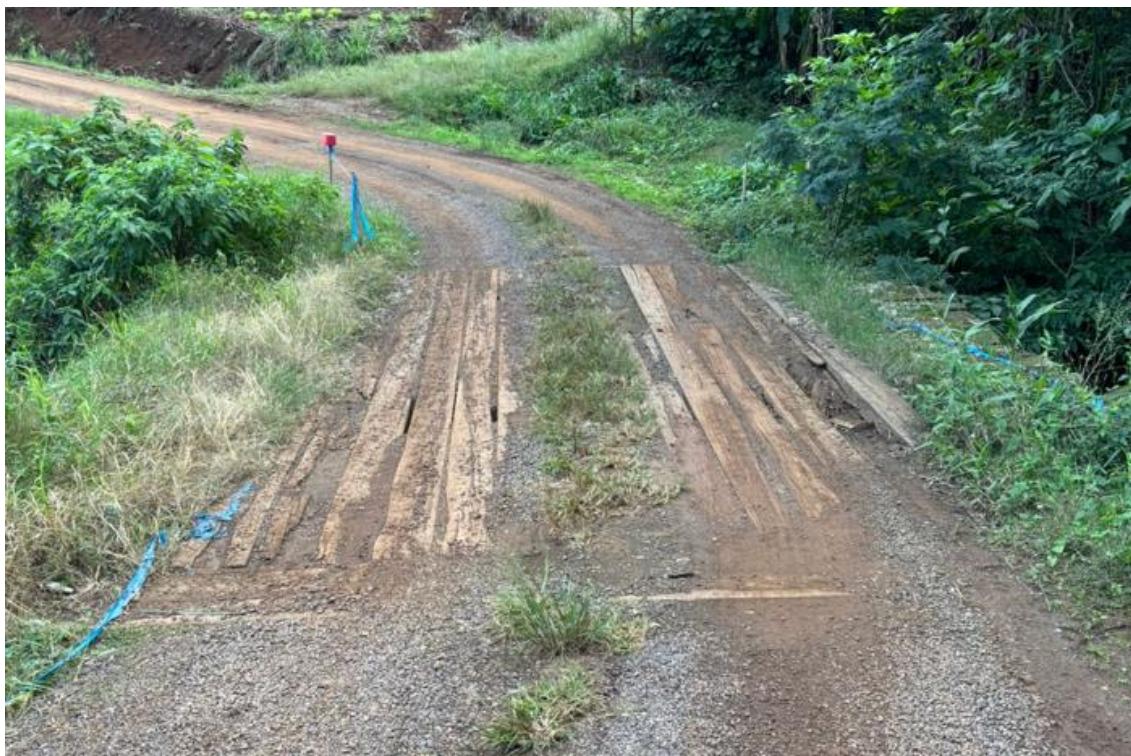
Imagem 02 – Ponte existente.

A imagem 02 captura a situação do tablado da ponte existente, que apresenta sinais claros de deterioração. O tablado, composto por tábuas de madeira, mostra diversas rachaduras longitudinais e áreas de desgaste, com algumas tábuas visivelmente deslocadas ou desgastadas. Essas rachaduras podem comprometer a integridade da estrutura, representando um risco potencial tanto para a segurança dos usuários quanto para a durabilidade da obra.

A presença dessas rachaduras no tablado indica que a estrutura da ponte está sujeita a uma falta de rigidez, com risco de avanço do processo de deterioração caso não sejam realizadas intervenções de manutenção corretiva.

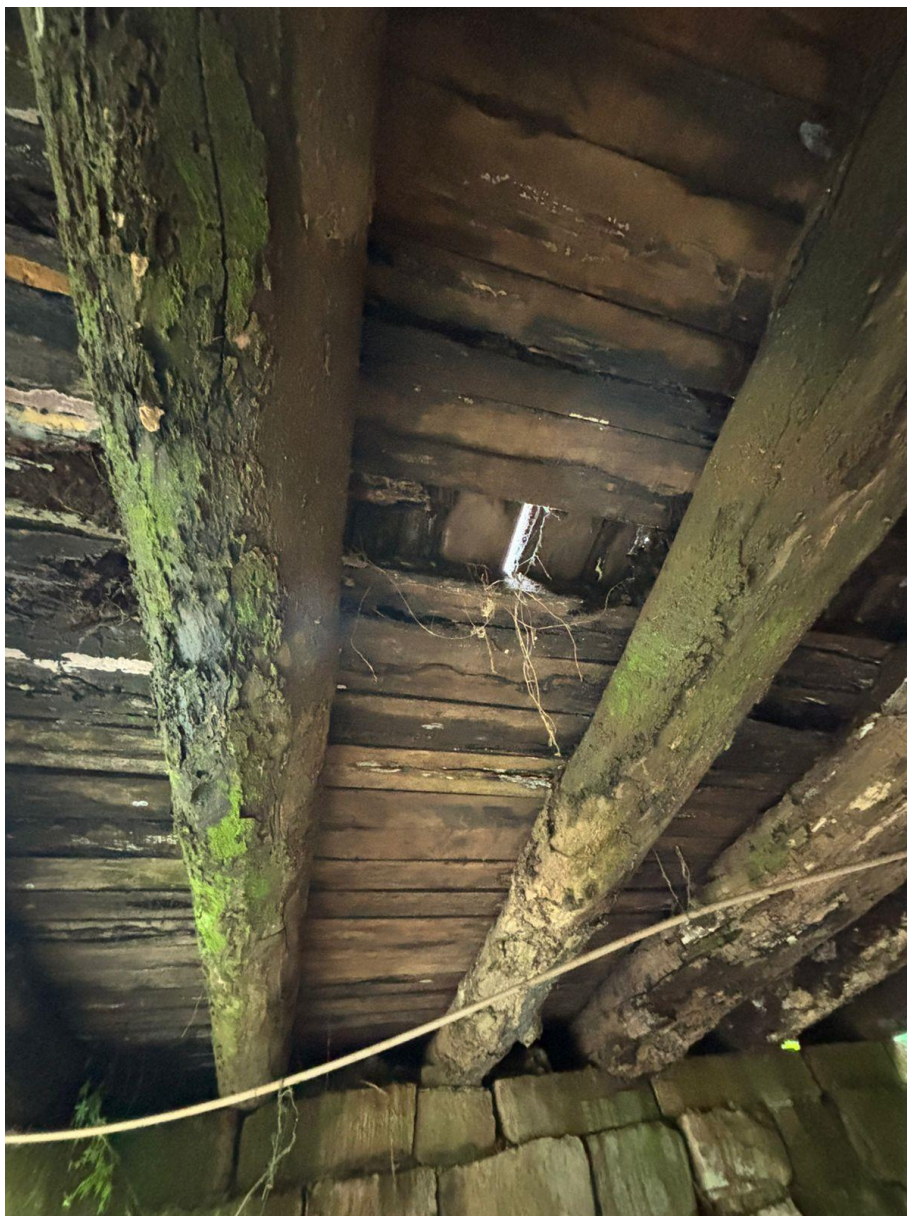
Imagem 03 – Ponte existente.

A imagem 03 apresenta a parte inferior da estrutura da ponte, evidenciando o sistema de vigamento constituído por toras de madeira. É possível observar o avançado estado de decomposição do material, com sinais de apodrecimento, presença de musgos e vegetação parasitária, além de áreas com perda significativa de seção transversal. As toras encontram-se visivelmente degradadas, o que compromete gravemente a capacidade estrutural e a segurança da travessia.

A presença de vãos entre as peças, além da exposição contínua à umidade, indica que a estrutura se encontra em fase crítica de deterioração, não sendo mais capaz de suportar cargas com segurança. Essa condição reforça a urgência da substituição da ponte por uma estrutura nova e tecnicamente adequada às demandas locais.

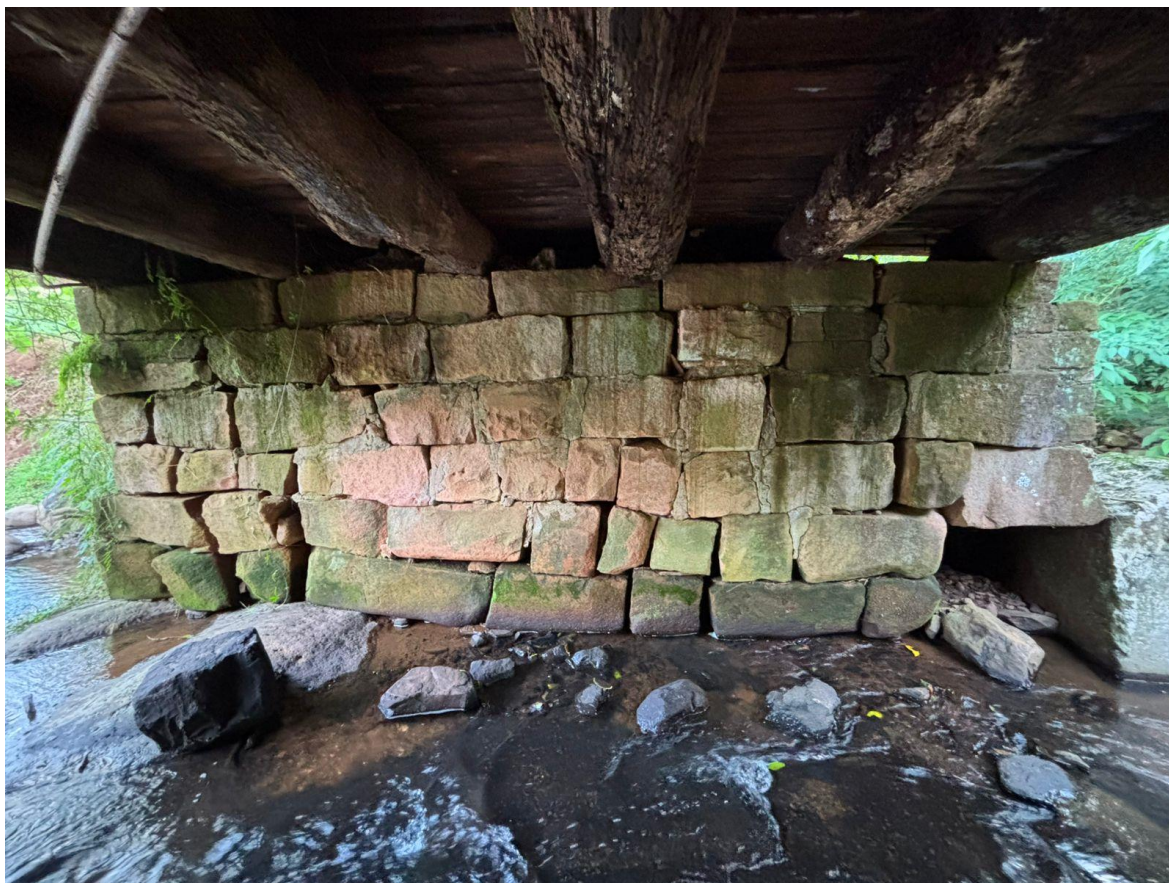
Imagem 04 – Ponte existente.

A Imagem 04 apresenta a cabeceira da ponte, construída exclusivamente por meio do assentamento de blocos de pedra do tipo grés. Observa-se o evidente desalinhamento dos elementos, bem como a ausência de algumas pedras em determinados trechos, o que demonstra um claro comprometimento da estabilidade estrutural e da integridade da fundação superficial.

Diante do exposto, recomenda-se a desmobilização da estrutura atual e a construção de uma nova ponte, projetada segundo os critérios técnicos de engenharia, com capacidade de carga adequada, maior durabilidade, segurança e compatibilidade com as condições geológicas e hidráulicas do local.
