## **LAUDO TÉCNICO DE VISTORIA**

**CONSTRUÇÃO DE UNIDADE ESCOLAR INFANTIL – PROINFÂNCIA CRECHE TIPO C  
PADRÃO FNDE NO MUNICÍPIO DE BODOCÓ/PE  
OBRA PARALISADA (ID SIMEC: 24679)**

Realizado em: 14/09/2023.

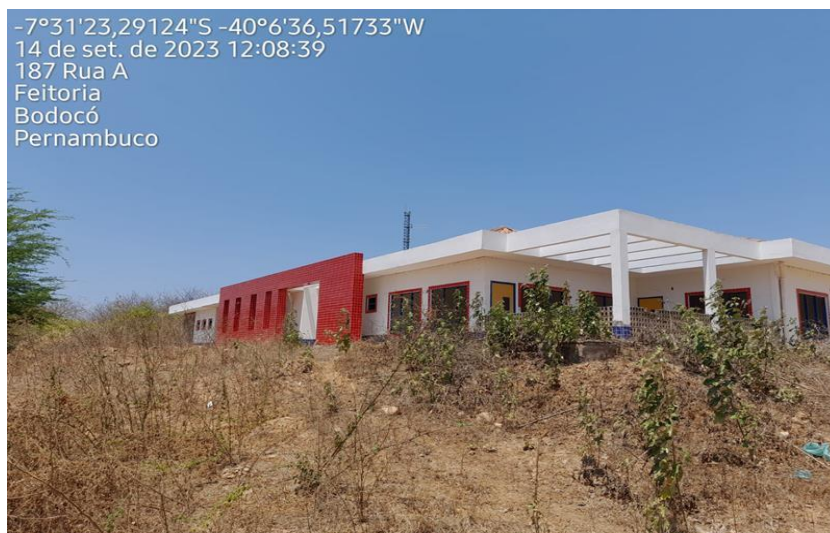
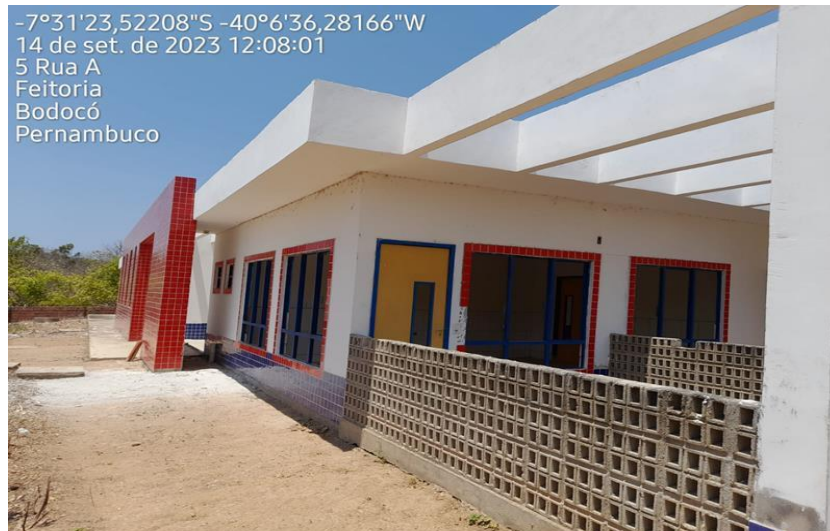
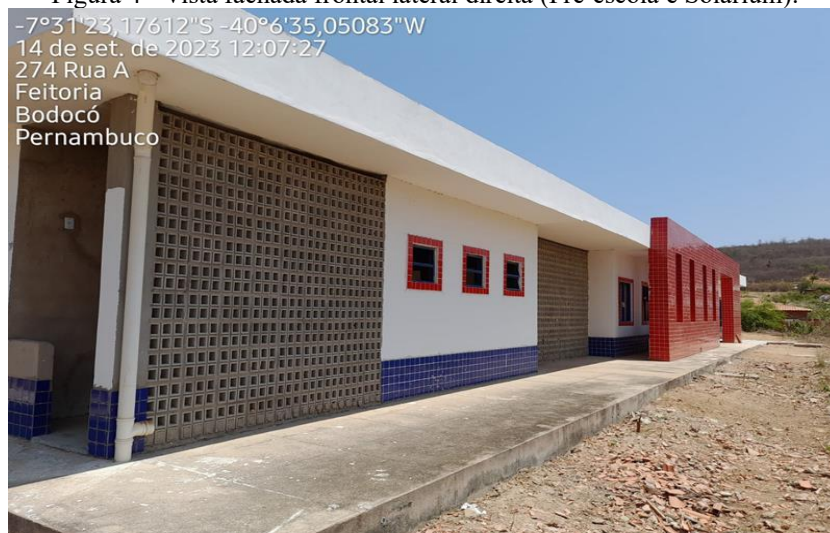
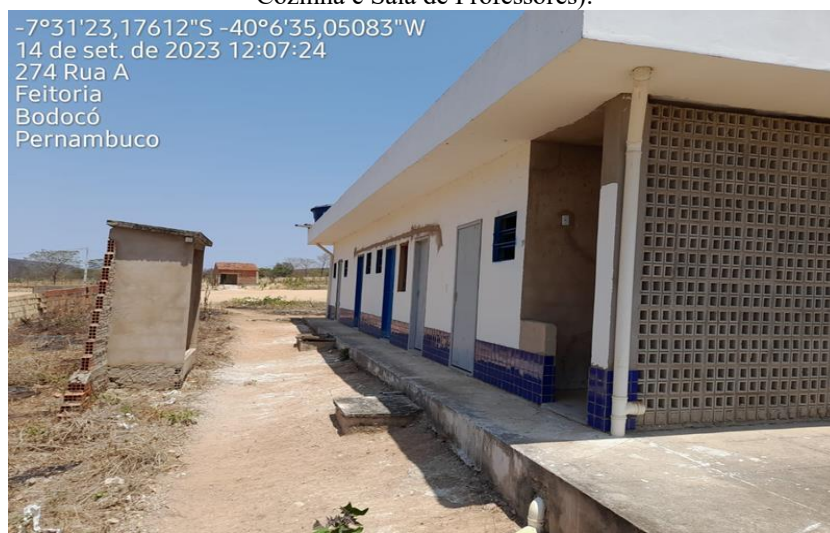
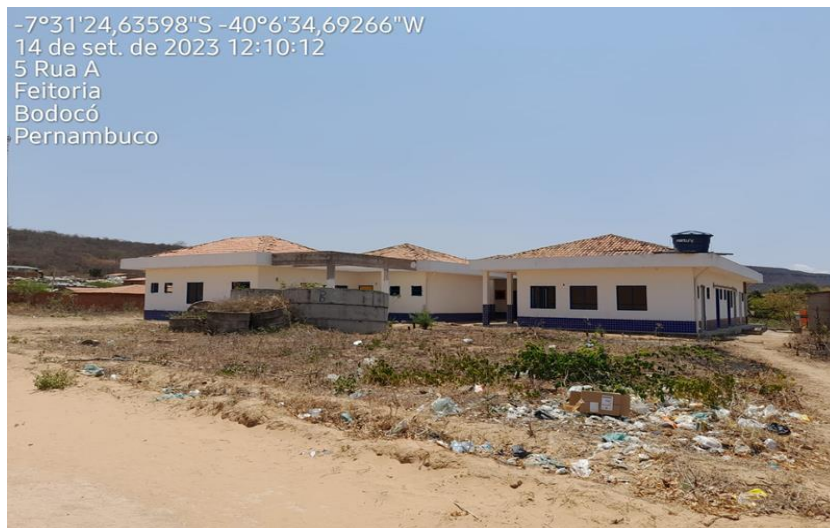
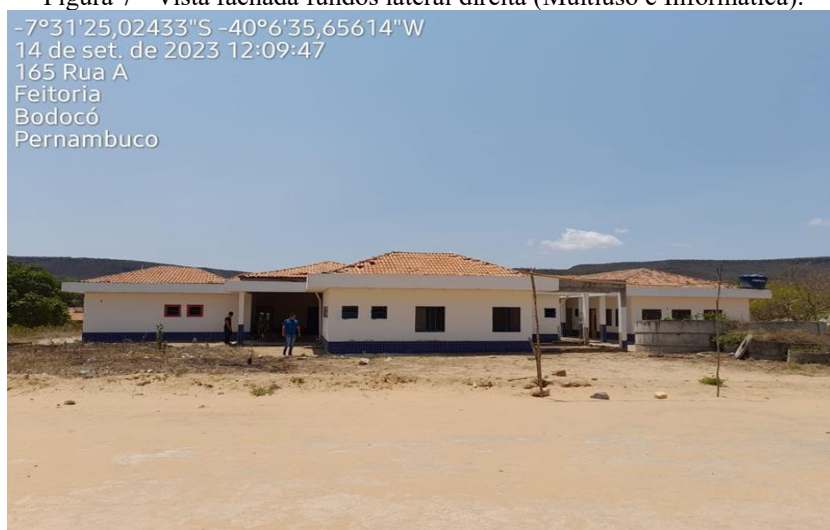
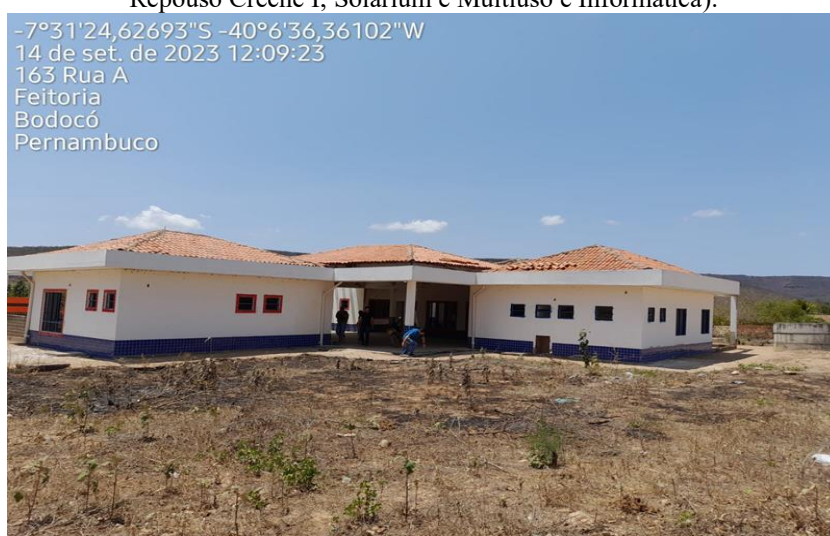
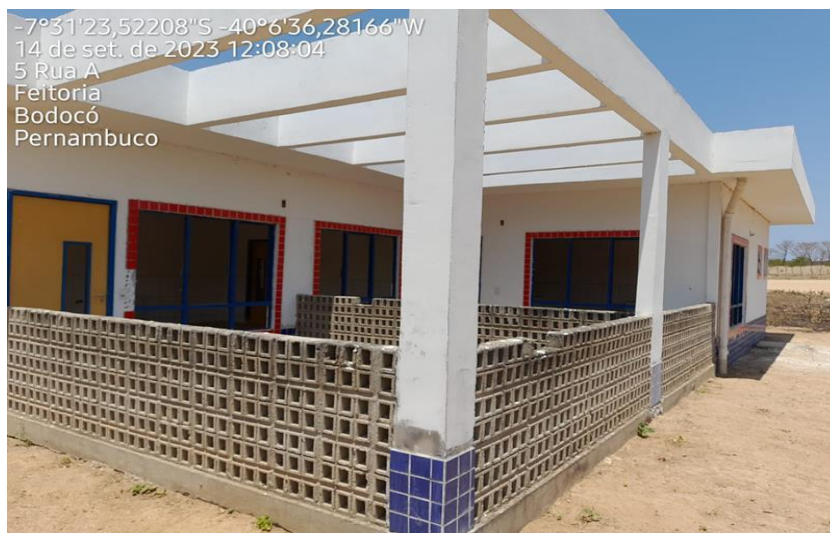
Observações de irregularidades encontradas:

- ✓ Presença de vegetação rasteira no seu entorno;
- ✓ Desnível existente na parte frontal e lateral da obra.

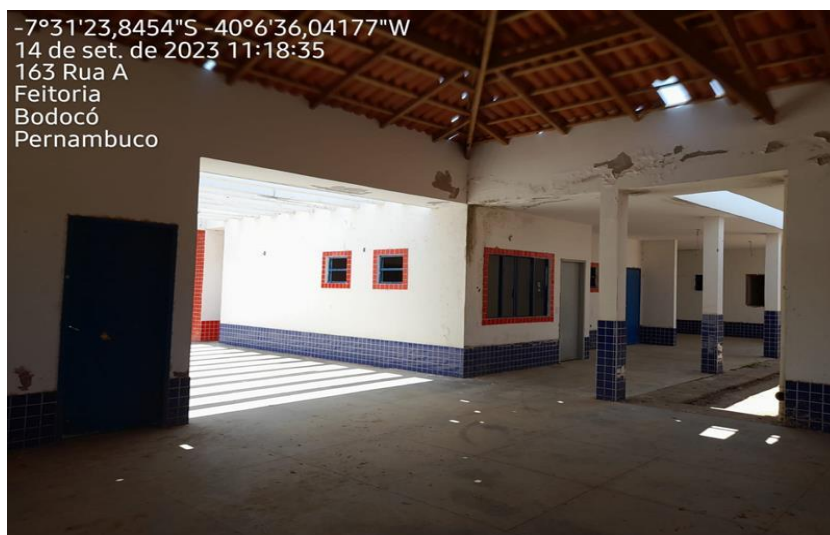
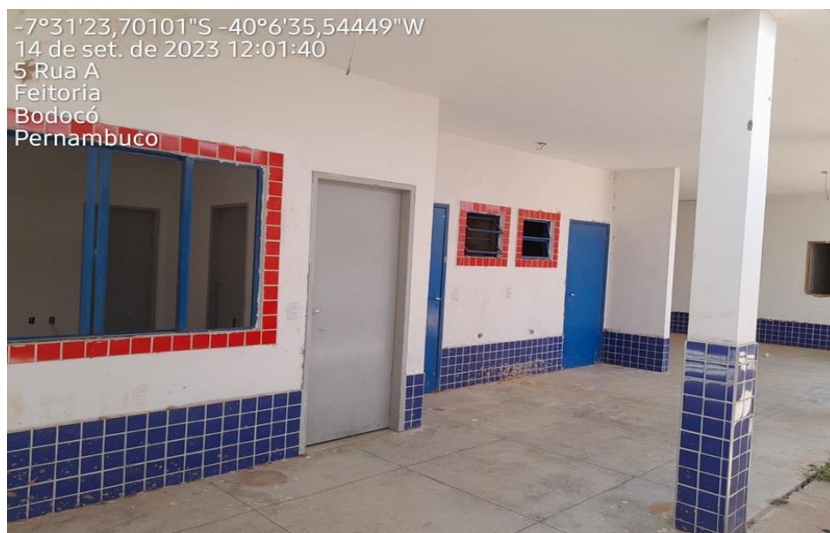
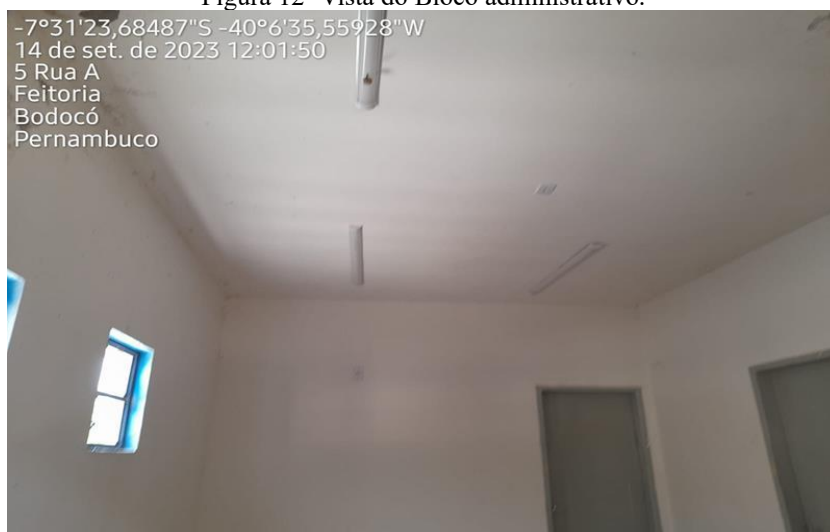
Observações dos serviços ainda não executados ou parcialmente executados:

- ✓ Revestimento (emassamento e pintura das paredes e tetos, e revestimento cerâmico);
- ✓ Instalações Elétrica e Eletrônica;
- ✓ Instalações Hidráulicas, Sanitárias e Instalações de Louças e Metais;
- ✓ Esquadrias (Vidros);

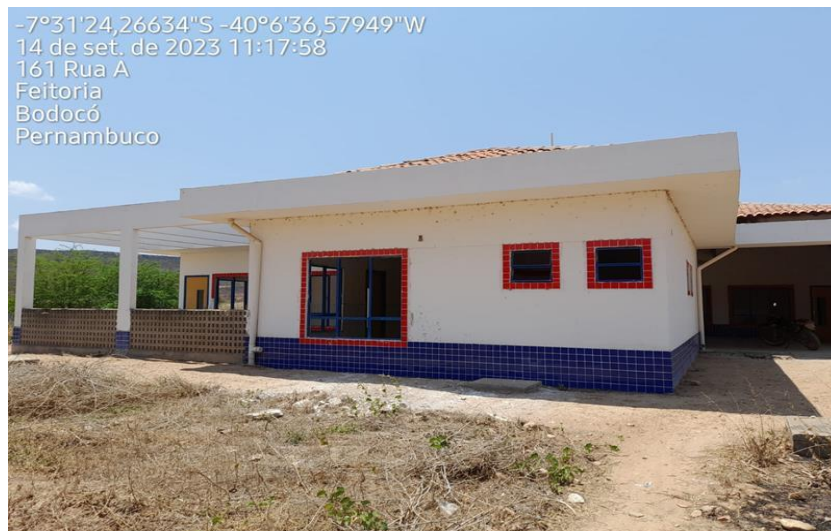
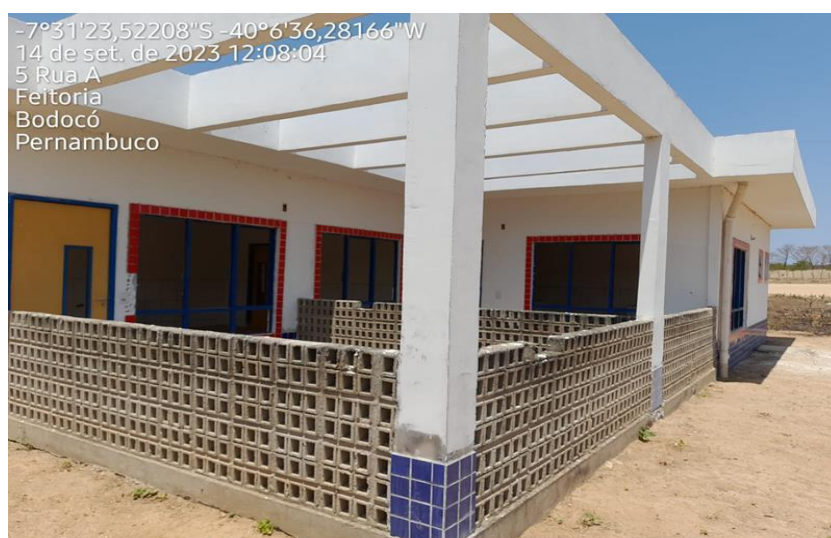
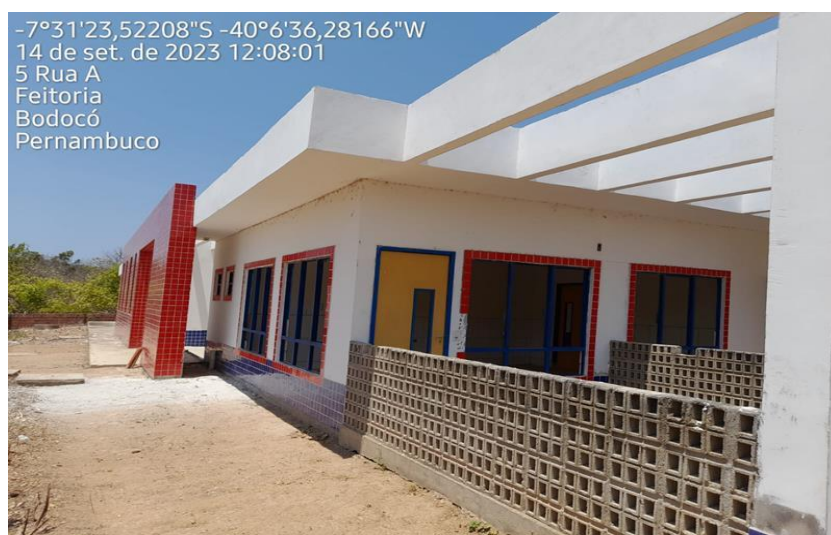
Observações dos serviços ainda não executados ou parcialmente executados:

- ✓ Revestimento (emassamento e pintura das paredes e tetos, e revestimento cerâmico);
- ✓ Instalações Elétrica e Eletrônica;
- ✓ Instalações Hidráulicas, Sanitárias e Instalações de Louças e Metais;
- ✓ Esquadrias (Vidros);
- ✓ Bancadas;

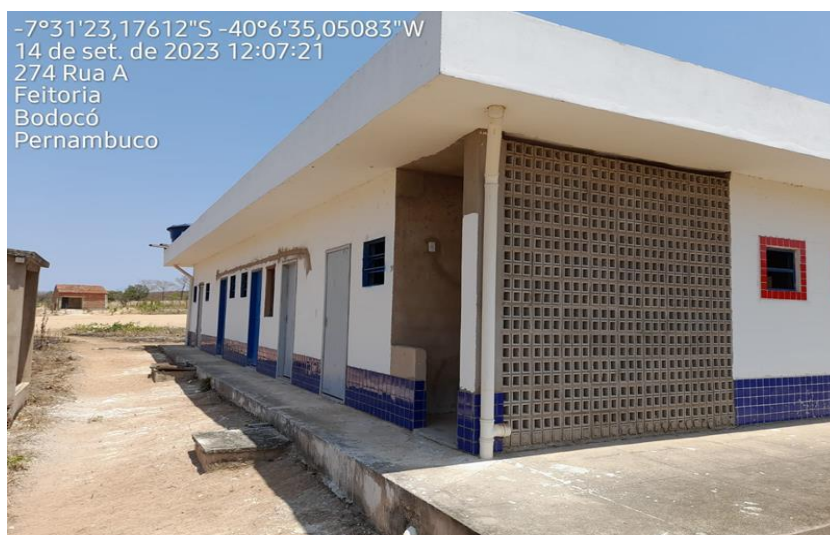
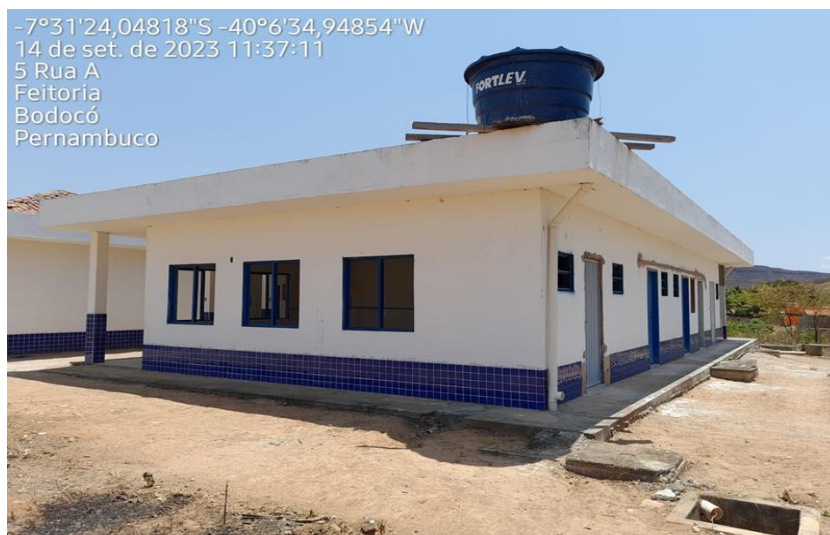
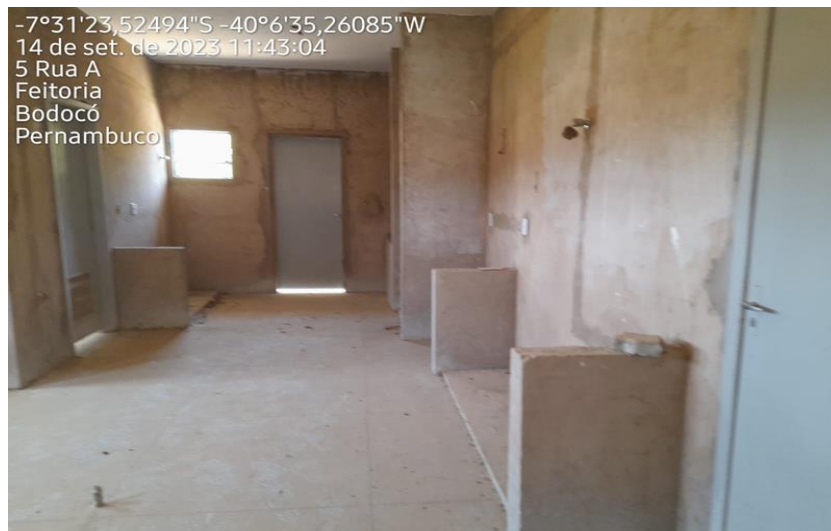
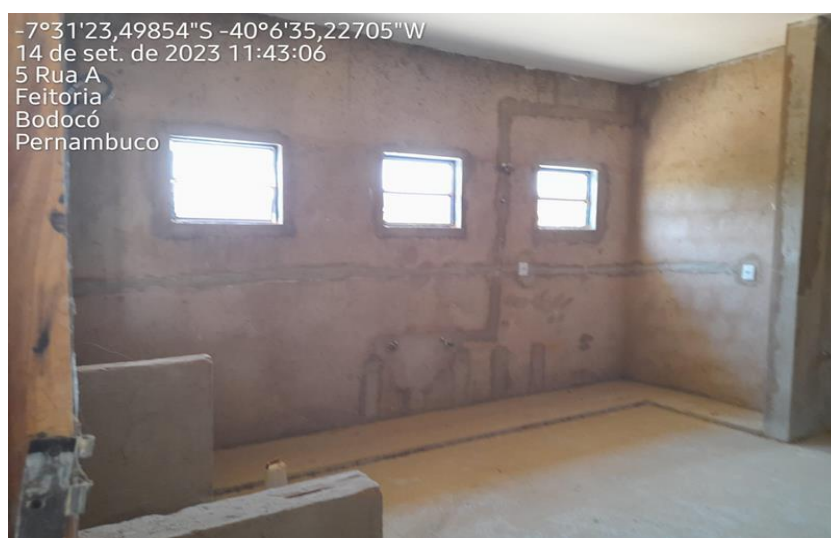
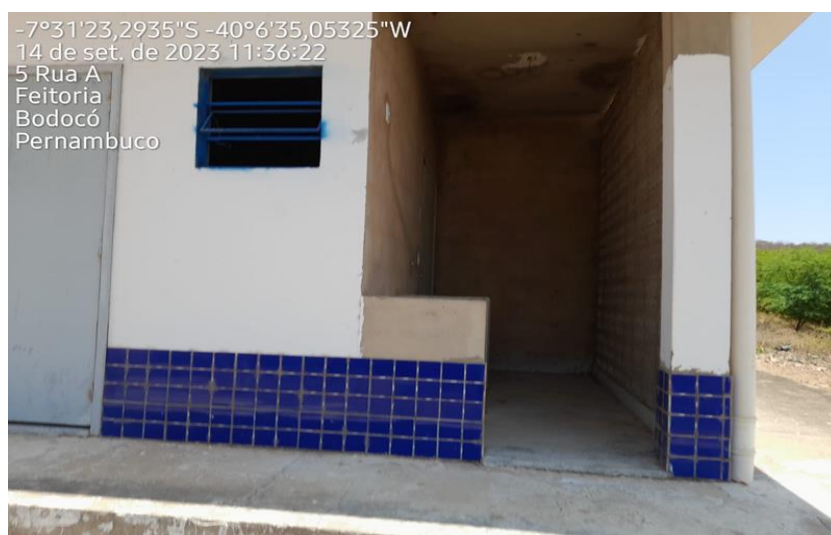
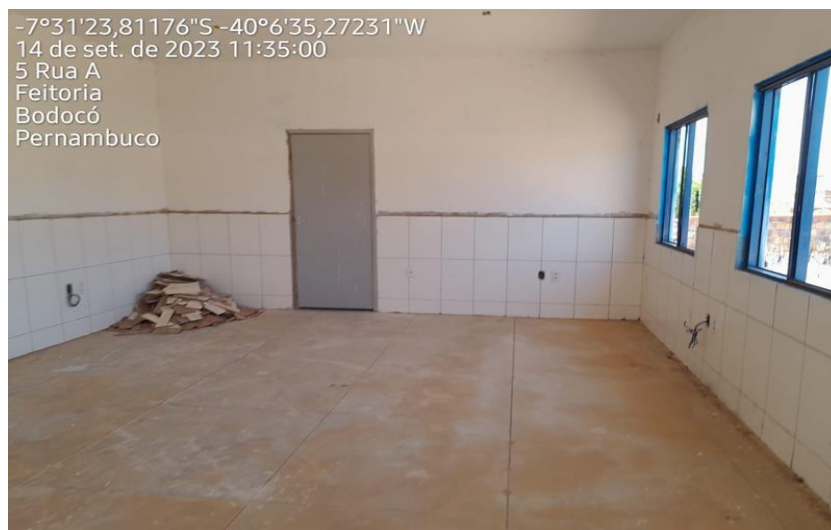
Observações dos serviços ainda não executados ou parcialmente executados:

- ✓ Revestimento (emassamento e pintura das paredes e tetos, e revestimento cerâmico);
- ✓ Instalações Elétrica e Eletrônica;
- ✓ Instalações Hidráulicas, Sanitárias e Instalações de Louças e Metais;
- ✓ Esquadrias (Vidros);
- ✓ Bancadas;

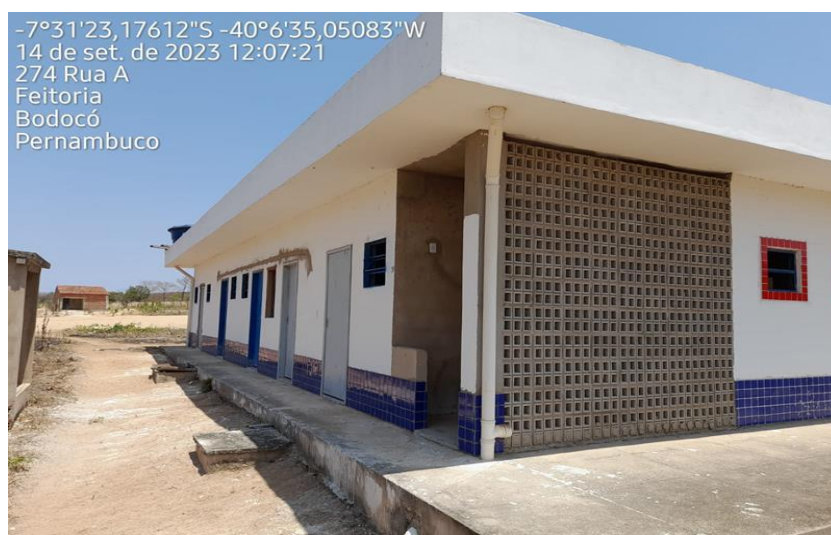
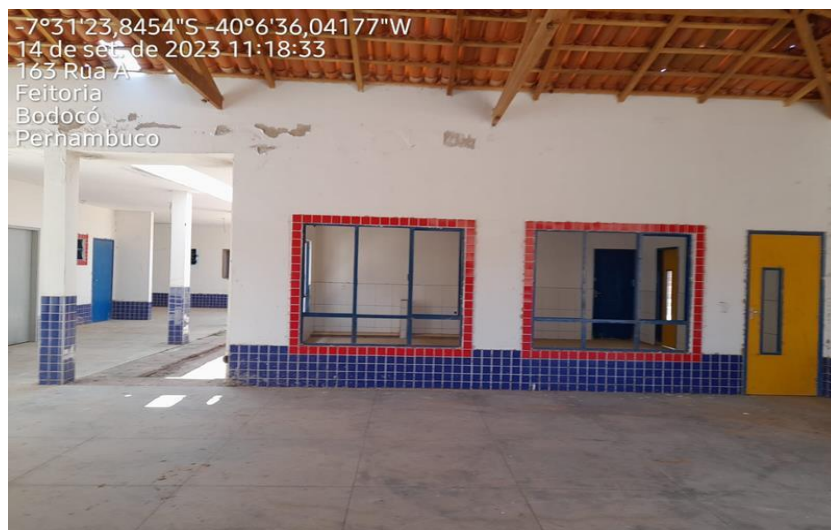
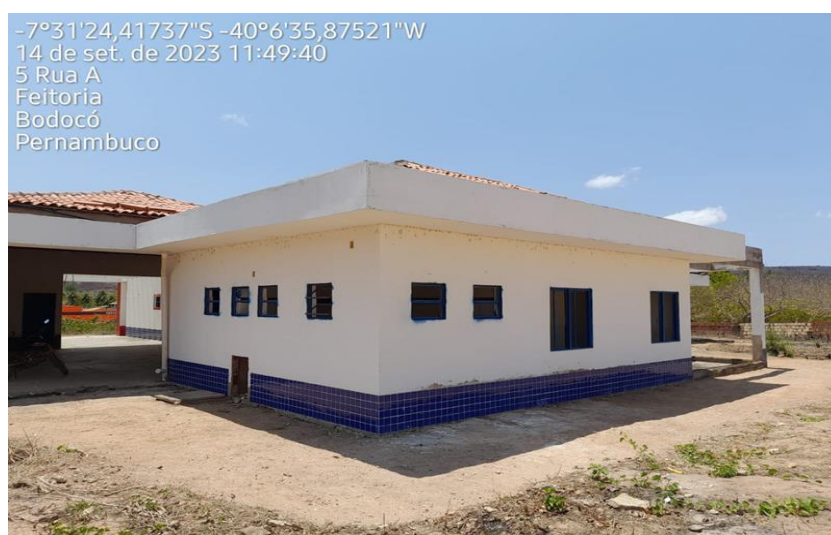
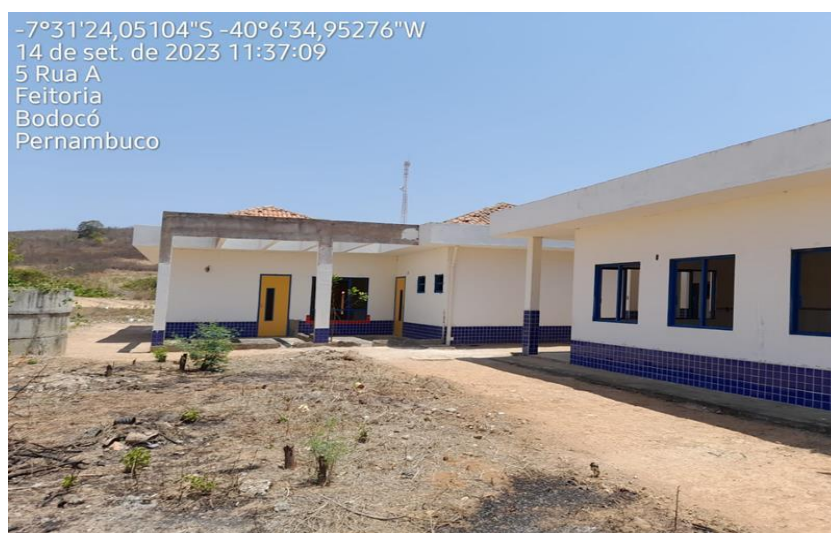
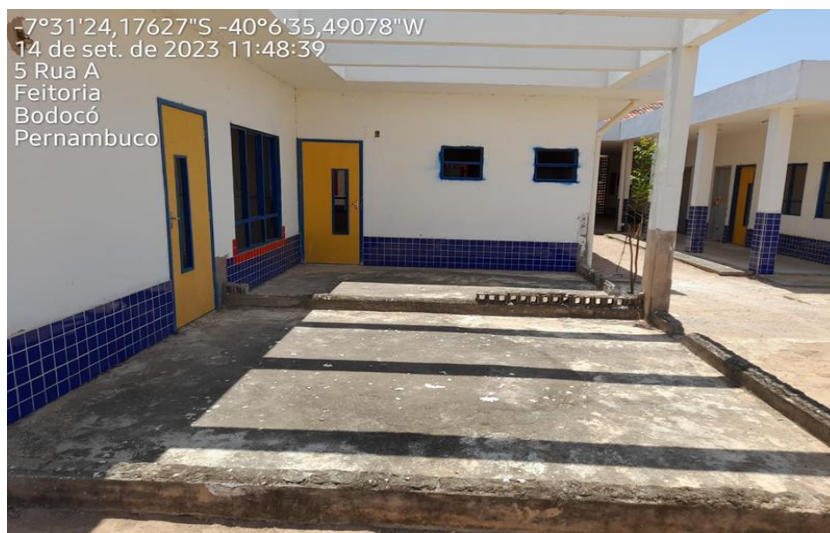
Observações dos serviços ainda não executados ou parcialmente executados:

- ✓ Revestimento (emassamento e pintura das paredes e tetos, e revestimento cerâmico);
- ✓ Instalações Elétrica e Eletrônica;
- ✓ Instalações Hidráulicas, Sanitárias e Instalações de Louças e Metais;
- ✓ Esquadrias (Vidros);
- ✓ Bancadas;
