EXECUÇÃO DE ENSAIO DE PERMEABILIDADE DO SOLO IN SITU

RELATÓRIO TÉCNICO

| OBRA: | REF.: ENSAIO DE PERMEABILIDADE PARA INFRAESTRUTURA. |
| LOCAL DA OBRAS: | Rod. Governador Valadares – S/N – Sentido Gracho Cardoso Aquidabã/SE Unidades Habitacionais. |

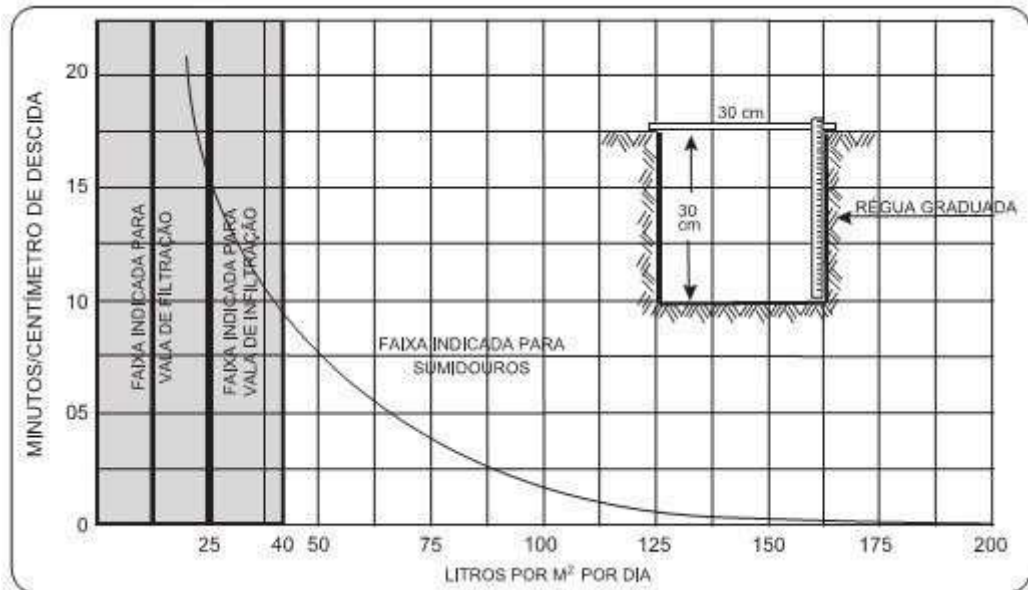
6.1. Gráfico Coeficiente de infiltração x Tempo de infiltração

De acordo com o gráfico tempo de infiltração x coeficiente de permeabilidade anexo neste relatório, o tempo máximo para a determinação de um coeficiente mensurável será de 30 minutos.

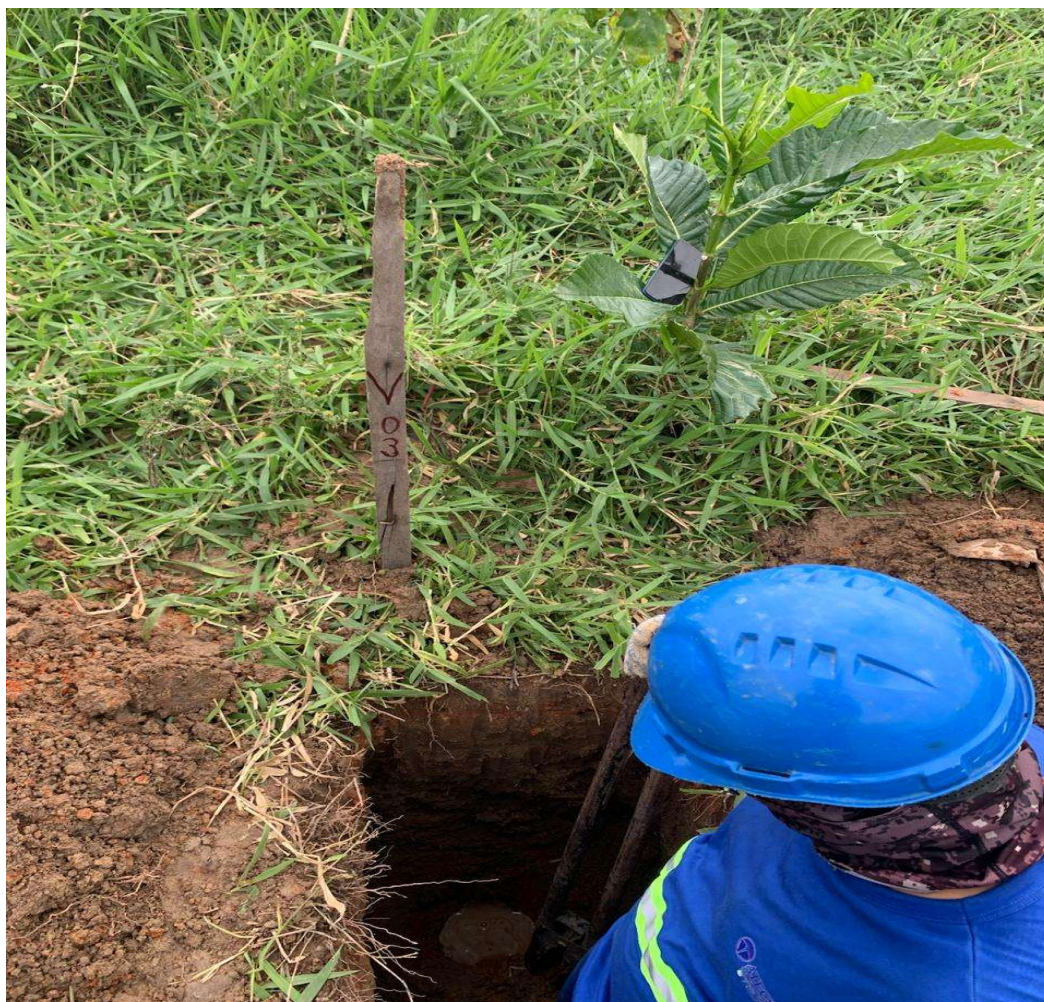
Foto 1 – (CAVA 1) - Rodovia Governador Valadares – S/N – Sentido Gracho Cardoso – AQUIDABÁ/SE.

O comportamento do solo na CAVA 01
Rua Governador Valadares-S/N – Sentido Gracho Cardoso – Unidades Habitacionais, AQUIDABÃ/SE

Teste 01 (J01): Houve rebaixamento (3,0 cm) após 10 minutos de ensaio.

Teste 02 (J01): Houve rebaixamento (2,0 cm) após 10 minutos de ensaio.

Teste 03 (J01): Houve rebaixamento (1,0 cm) após 10 minutos de ensaio.

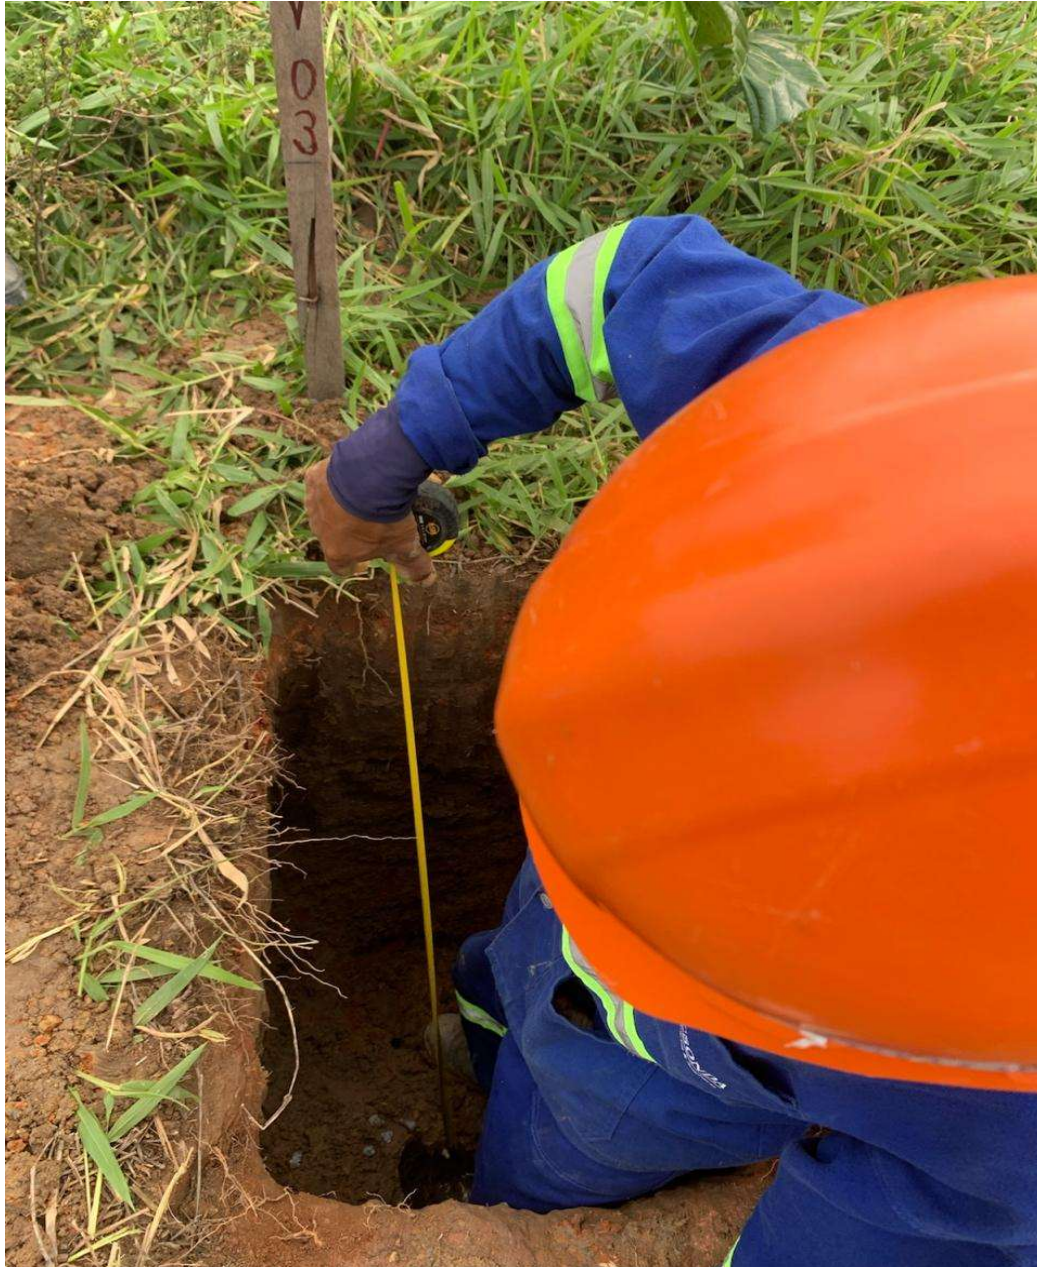
Foto 1 – (CAVA 2) - Rodovia Governador Valadares – S/N – Sentido Gracho Cardoso – AQUIDABÁ/SE.

O comportamento do solo na CAVA 02
Rua Governador Valadares-S/N – Sentido Gracho Cardoso – Unidades Habitacionais, AQUIDABÃ/SE

Teste 01 (J01): Houve rebaixamento (1,0 cm) após 10 minutos de ensaio.

Teste 02 (J01): Houve rebaixamento (1,0 cm) após 10 minutos de ensaio.

Teste 03 (J01): Houve rebaixamento (1,0 cm) após 10 minutos de ensaio.

OBS.: A área da execução do serviço tem um charco, tempo atípico.
