Laudo de Avaliação

REF.: AVALIAÇÃO DE IMÓVEL PARA LOCAÇÃO CONFORME PROCESSO Nº 050505212.000225/2025-15

ENDEREÇO: AVENIDA ITACAIÚNAS, QUADRA 107, LOTES 01, 02 E 03 – BOM PLANALTO

TERMO DE VISTORIA TÉCNICA – IMÓVEL LOCADO

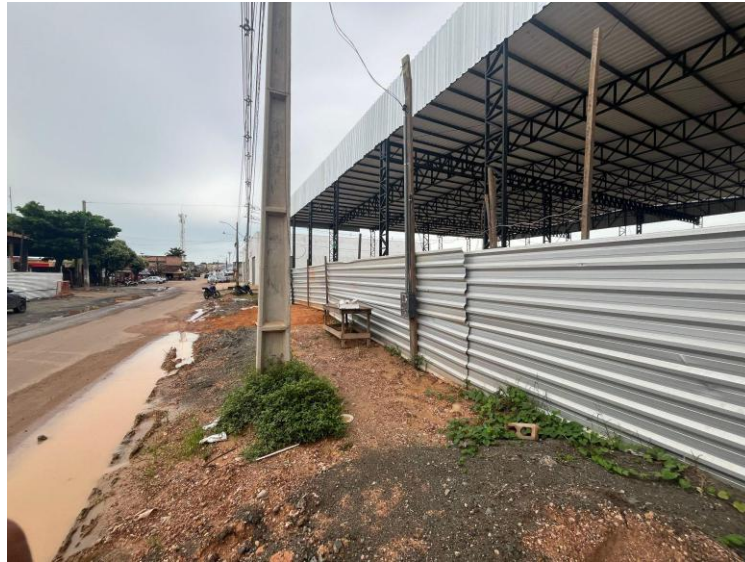
Figura 1:

Fachada / acesso principal:

O imóvel é cercado por cercas e um portão de metal provisório para o isolamento de segurança enquanto a reforma é finalizada.

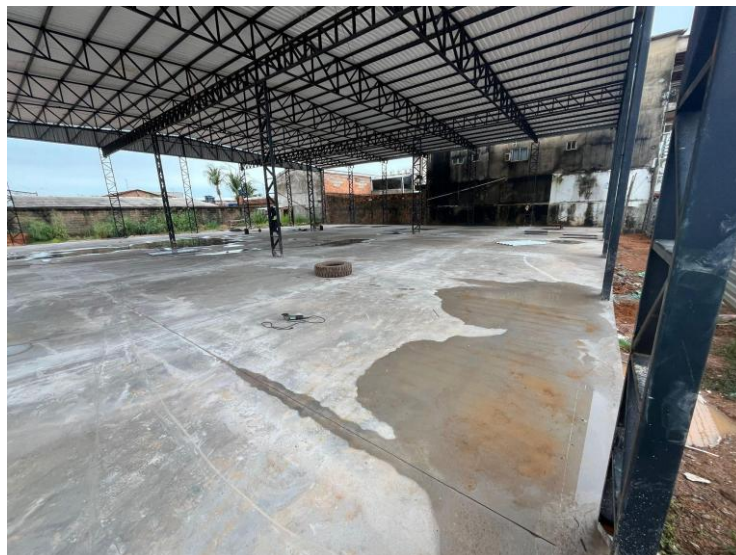
Figura 2:

Área interna / piso:

O piso interno do galpão é feito de concreto, o que garante uma boa durabilidade para o uso comercial da feira.

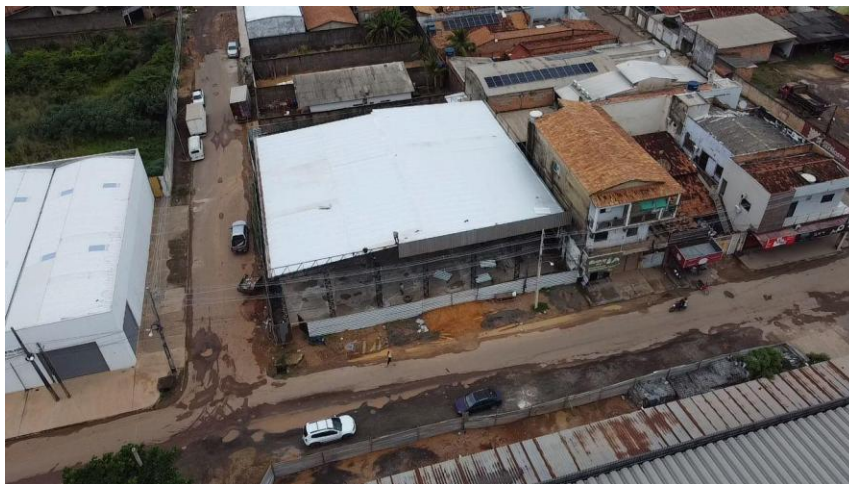
Figura 3:

Cobertura / telhado:

A cobertura do galpão é composta por telhas metálicas, dentro dos padrões construtivos usualmente adotados para este tipo de estrutura. Durante a vistoria, não foram observadas goteiras aparentes ou sinais visíveis de infiltração. As telhas apresentam bom estado de conservação, sem partes soltas ou danificadas, garantindo a estanqueidade do ambiente interno.

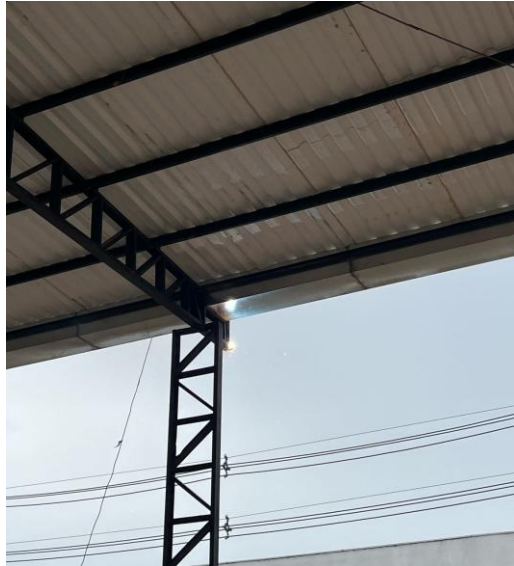
Figura 6:

Ventilação / janelas / portas: (funcionamento, estado de conservação)

O galpão possui estrutura aberta, o que garante boa ventilação natural em todo o ambiente, favorecendo as condições de uso para a atividade de feira. Não há janelas, e as aberturas laterais e frontais permitem adequada circulação de ar.

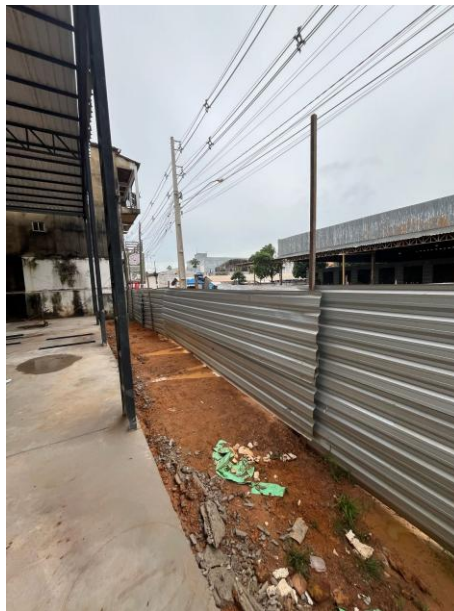
Figura 7:

Muros / cercas / segurança perimetral: (se aplicável)
