# Relatório Fotográfico

20 de outubro de 2026

O presente relatório fotográfico tem por finalidade apresentar, de forma ilustrativa, os principais tipos de serviços previstos para a manutenção dos pontos de ônibus. As fotografias nele inseridas possuem caráter exclusivamente referencial, sendo utilizadas para exemplificar as intervenções e os procedimentos de manutenção previstos.

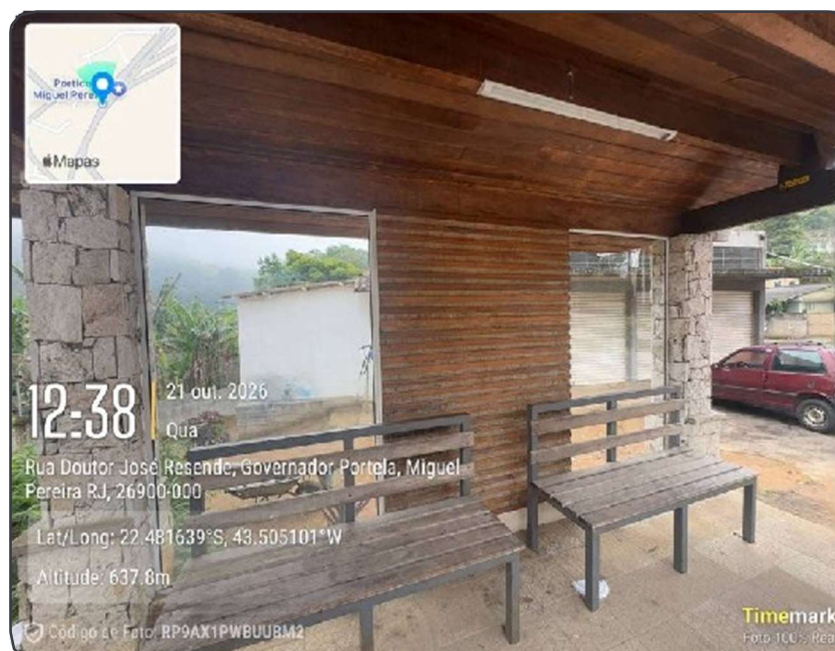
Figura 1 - Envernizamento de madeira

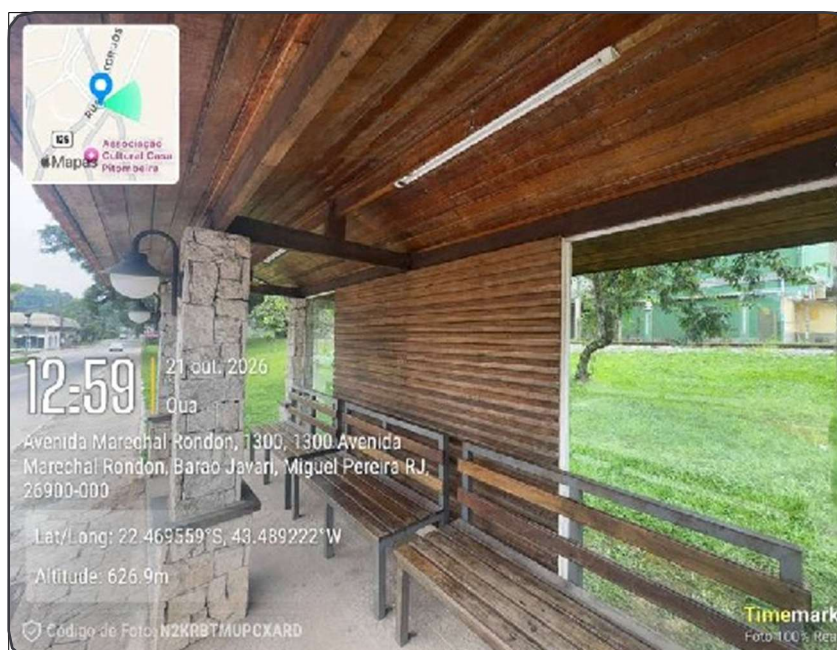
Figura 3 - Pintura do banco (Madeira e Ferro)

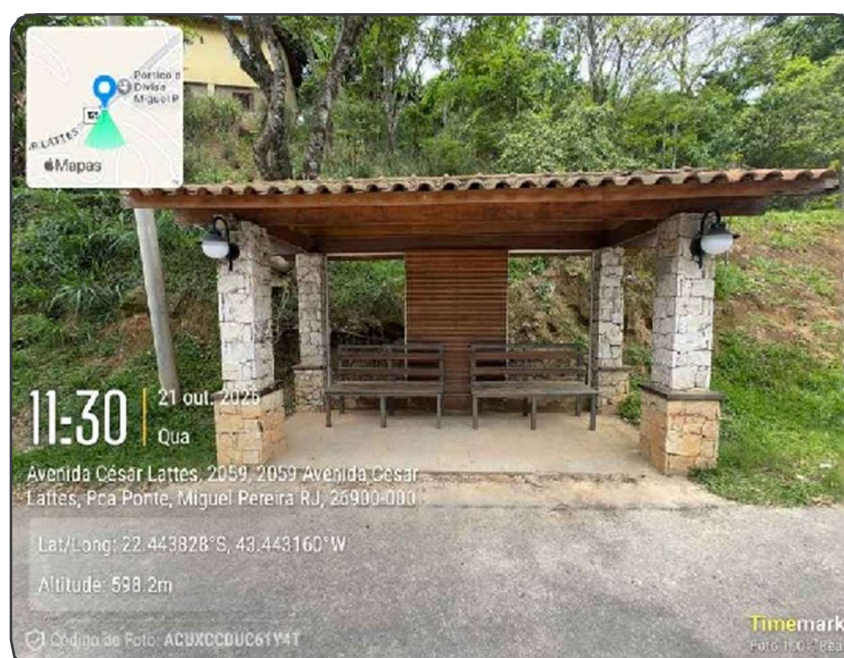
Figura 2 - Vidros Quebrados

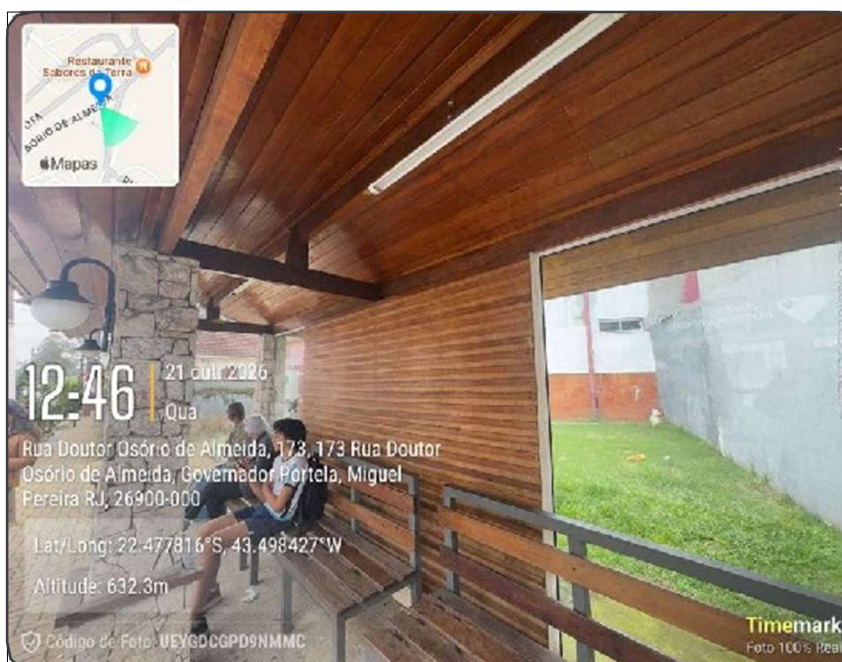
Figura 4 - Manutenção de Forro de Madeira

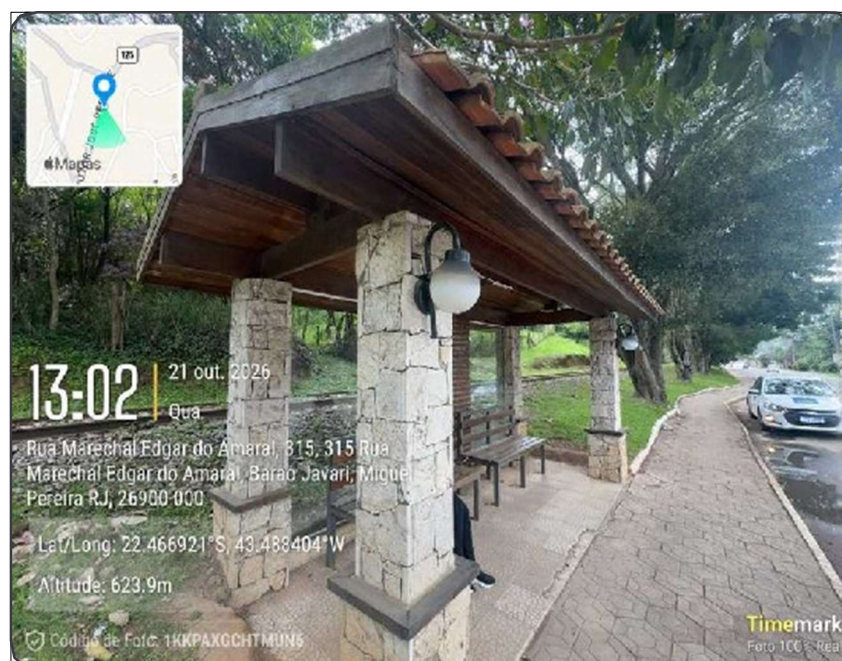
Figura 5 - Manutenção de Piso

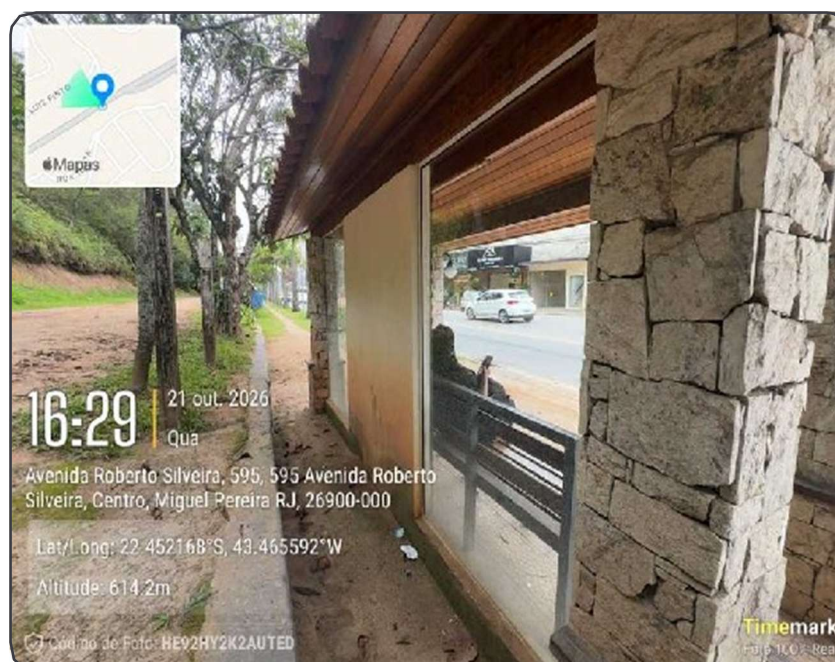
Figura 6 - Pintura de Parede

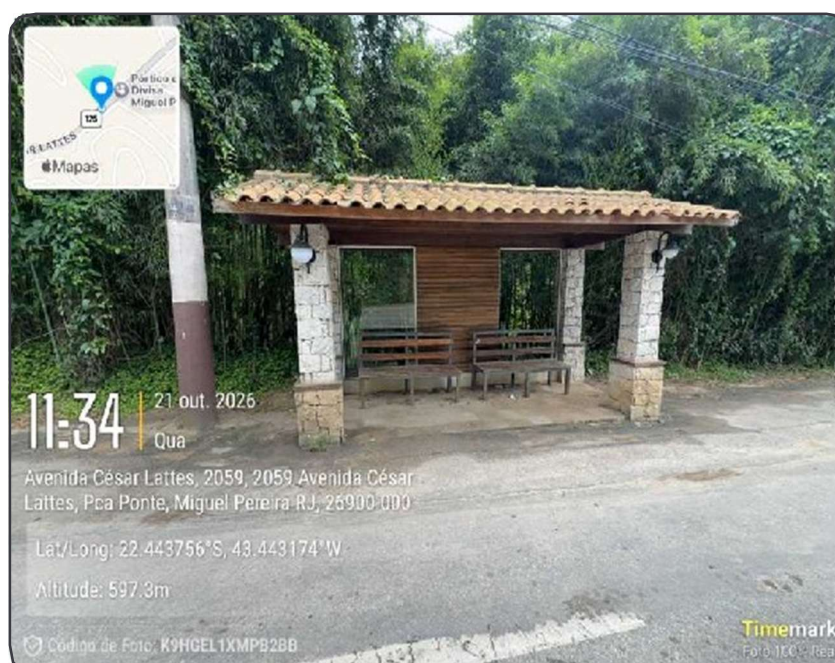
Figura 7 - Pintura de Telhas Cerâmicas
