PREFEITURA MUNICIPAL DE BRAGANÇA PAULISTA

### **ESTUDO TÉCNICO PRELIMINAR**

CONTRATAÇÃO DE EMPRESA ESPECIALIZADA PARA A EXECUÇÃO DE SERVIÇOS DE CONTENÇÃO E ESTABILIZAÇÃO DE TALUDES, ENCOSTAS E ÁREAS DE RISCO, COM FORNECIMENTO DE MATERIAIS, MÃO DE OBRA E EQUIPAMENTOS, EM DIVERSOS LOCAIS DO MUNICÍPIO DE BRAGANÇA PAULISTA

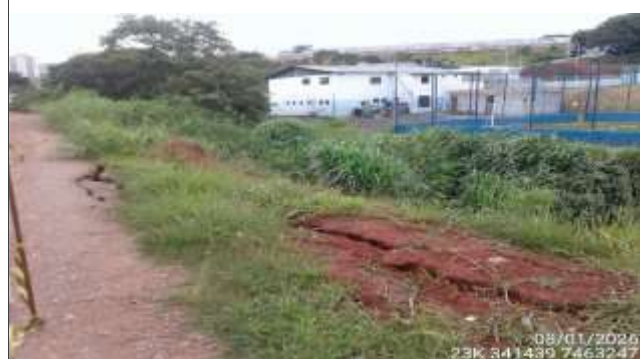
Foto: 1767877443784.jpg ID: 12  
Detalhe para processo de ravinamento

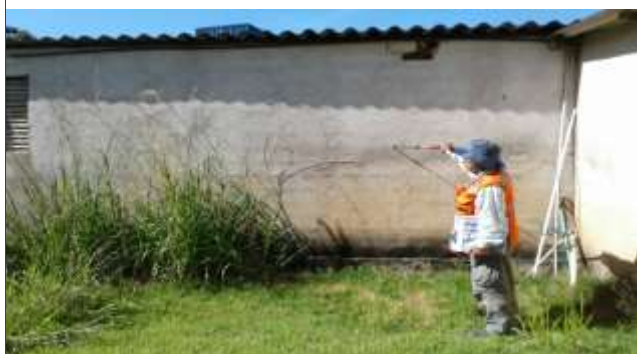
Foto: 1767957070056.jpg ID: 12  
Detalhe para marca de água, Detalhe para nível de atingimento

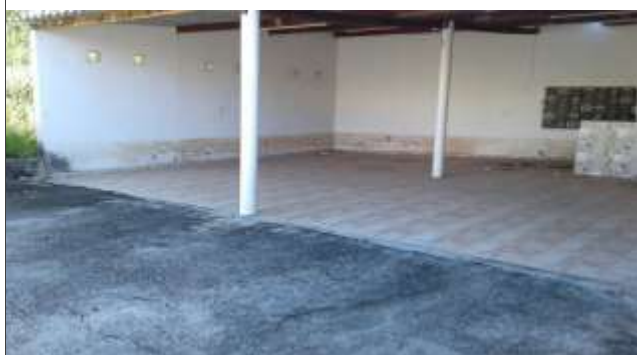
Foto: 1767957884898.jpg ID: 13  
Limite da área atingida pelo processo

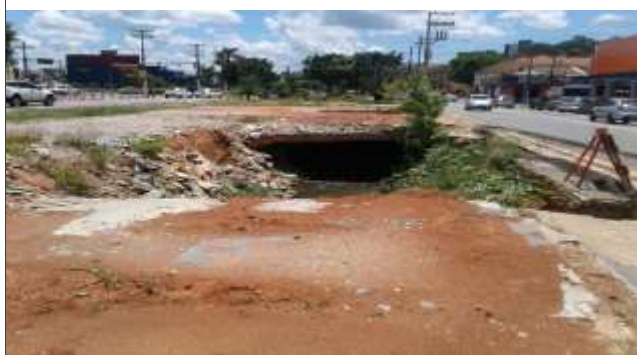
Detalhe para nível de atingimento

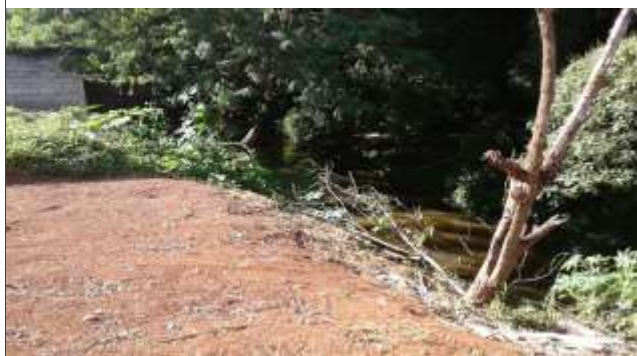
Imóveis afetados pelo processo

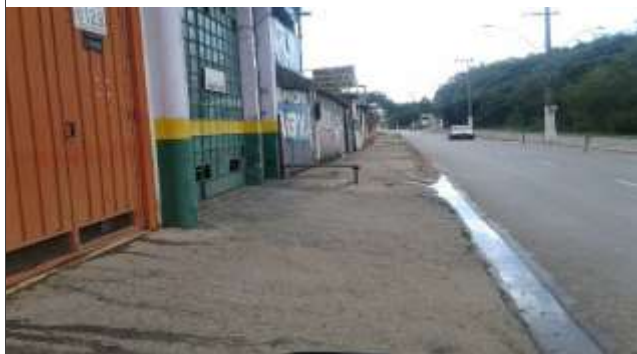
Foto: 1767893033045.jpg ID: 12  
Imóveis afetados pelo processo

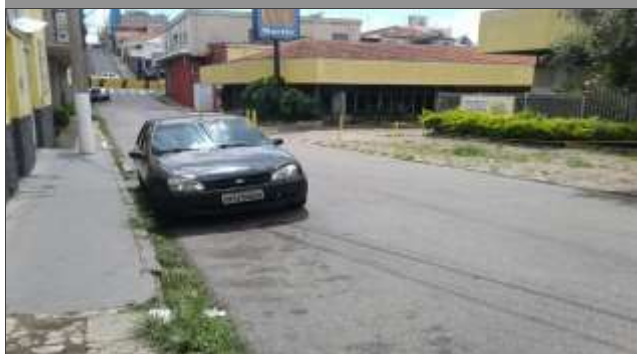
Foto: 1768233726521.jpg ID: 11  
Limite da área atingida pelo processo, Imóveis afetados pelo processo

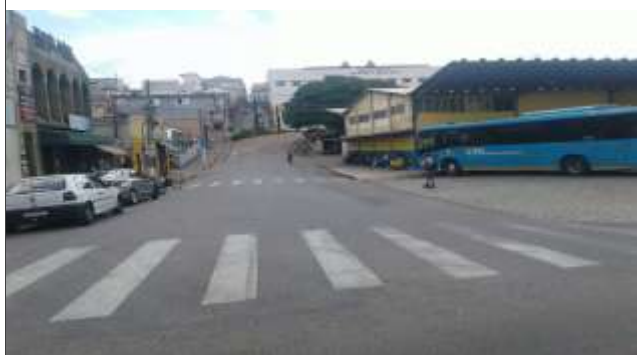
Foto: 1768237339531.jpg ID: 13  
Limite da área atingida pelo processo, Imóveis afetados pelo processo

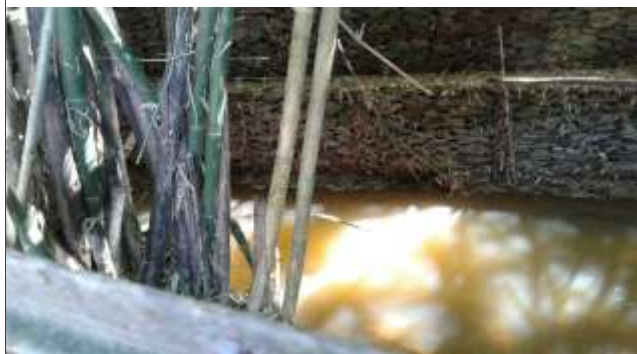
Foto: 1767960261637.jpg ID: 12  
Detalhe do canal

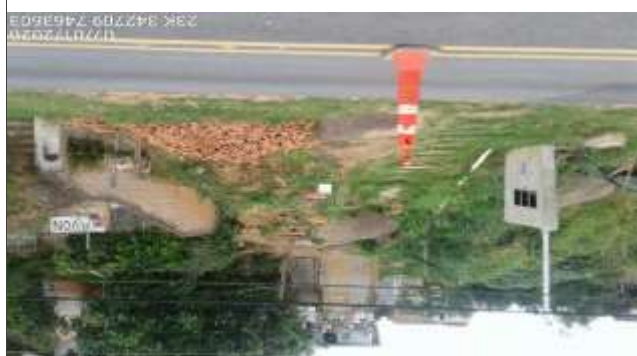
Foto: 1767795556465.jpg ID: 13  
Formação de processo erosivo

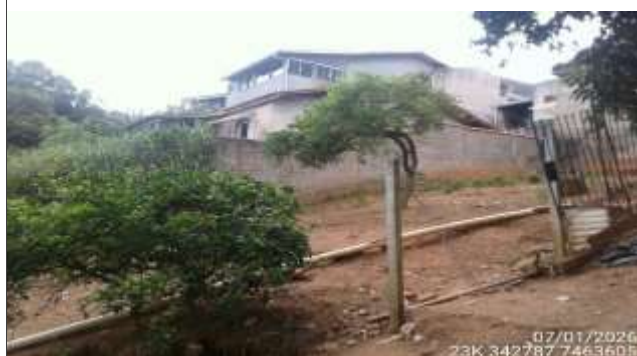
Foto: 1767795719598.jpg ID: 14  
Formação de processo erosivo

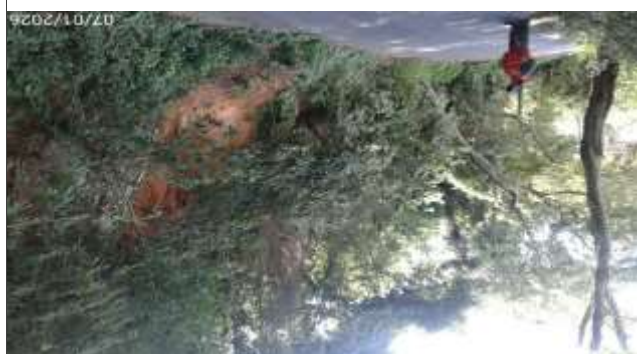
Evidência de movimentação no terreno, Formação de processo erosivo, Presença de cicatriz de escorregamento pretérito, Talude de corte com solo exposto

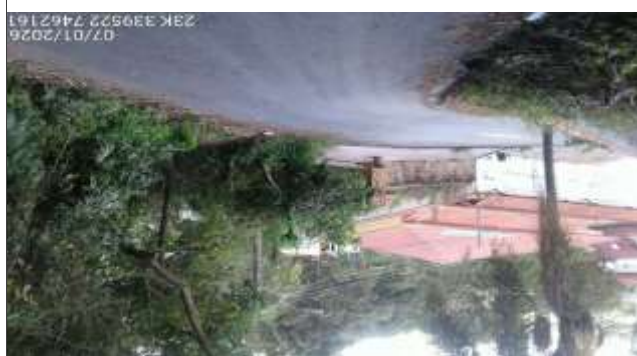
Evidência de movimentação no terreno, Formação de processo erosivo, Presença de árvore inclinada, Talude de corte com solo exposto

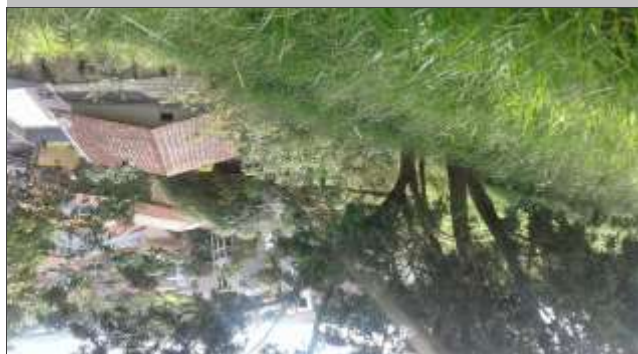
Foto: 1767785343722.jpg ID: 11  
Moradia sujeita a risco de escorregamento

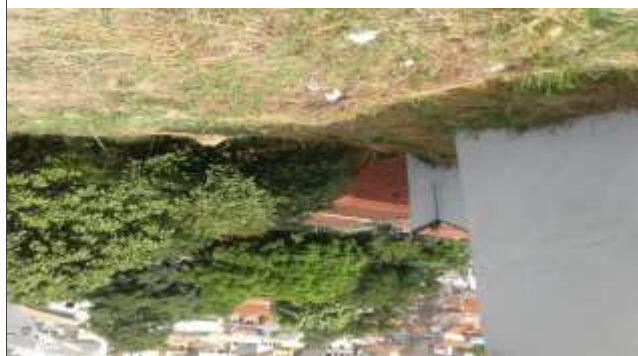
Foto: 1767785632489.jpg ID: 12  
Moradia sujeita a risco de escorregamento
