ESTUDO TÉCNICO PRELIMINAR

Contratação de Serviço Técnico Especializado para Elaboração de Projeto de Reforma e Melhorias Prediais – Parque Tecnológico de São José do Rio Preto

ANEXO I

Registro Descritivo e Fotográfico das Condições Atuais

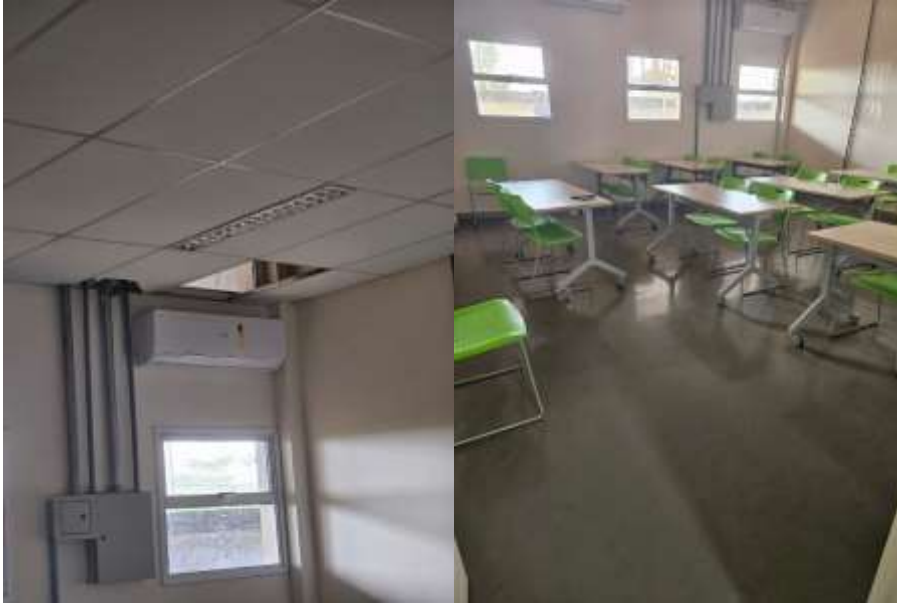
Sala de treinamento 2.

Paredes em drywall com desgaste, avarias localizadas e descontinuidades de acabamento, demandando avaliação técnica para definição das intervenções corretivas, bem como a regularização das superfícies e recomposição do acabamento, conforme as necessidades identificadas.

Piso com desgaste, falhas e descontinuidades superficiais, necessitando avaliação técnica para definição das intervenções corretivas e do tratamento de acabamento adequado.

Portas e respectivos elementos de fixação com desgaste, desalinhamentos e falhas de funcionamento, podendo demandar intervenções corretivas nos batentes e serviços de marcenaria em elementos fixos, mediante avaliação técnica para definição das soluções adequadas.

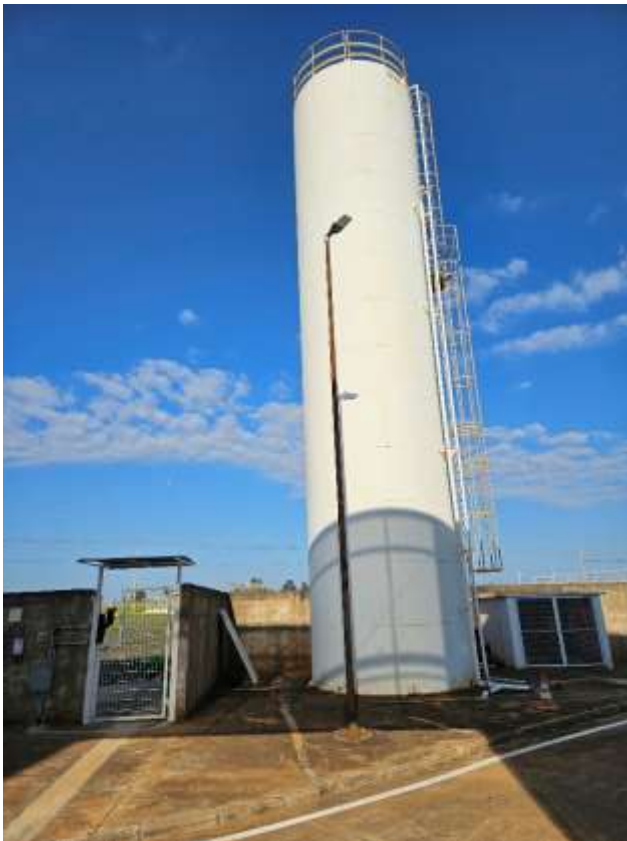
Reservatório de água metálico cilíndrico (externo) - 150m³

Durante procedimentos de limpeza e inspeção rotineira, foram observados sinais de corrosão e desprendimento do revestimento superficial na caixa d'água, demandando avaliação técnica para definição das medidas corretivas e do tratamento adequado, de modo a assegurar a conservação da estrutura e as condições sanitárias do reservatório.

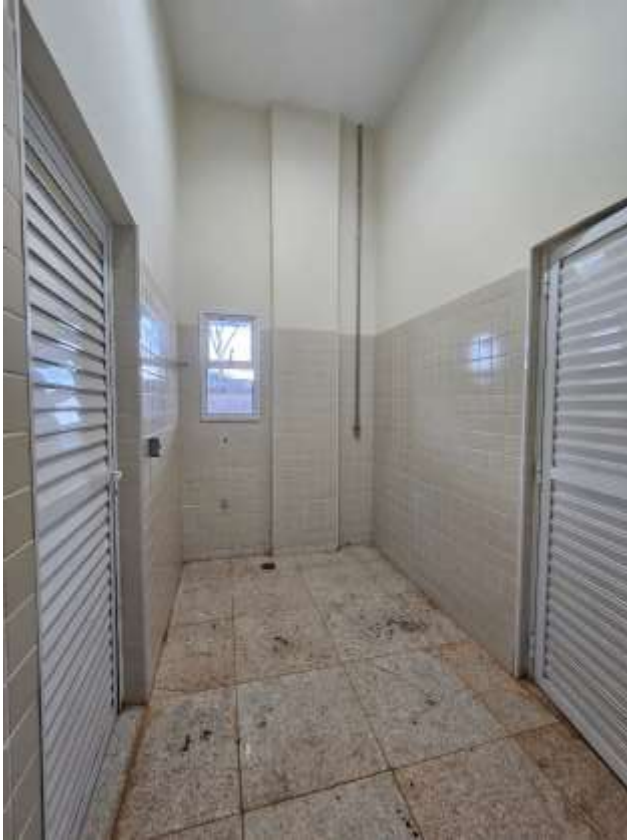
Sala anexa à cozinha.

Observa-se a existência de ambiente atualmente em desuso, localizado adjacente à área da cozinha, que poderá ser avaliado tecnicamente quanto à viabilidade de readequação funcional, com vistas à implantação de espaço apropriado para apoio às atividades de limpeza, incluindo pontos de água, instalações elétricas e mobiliário de apoio, conforme definição em projeto.

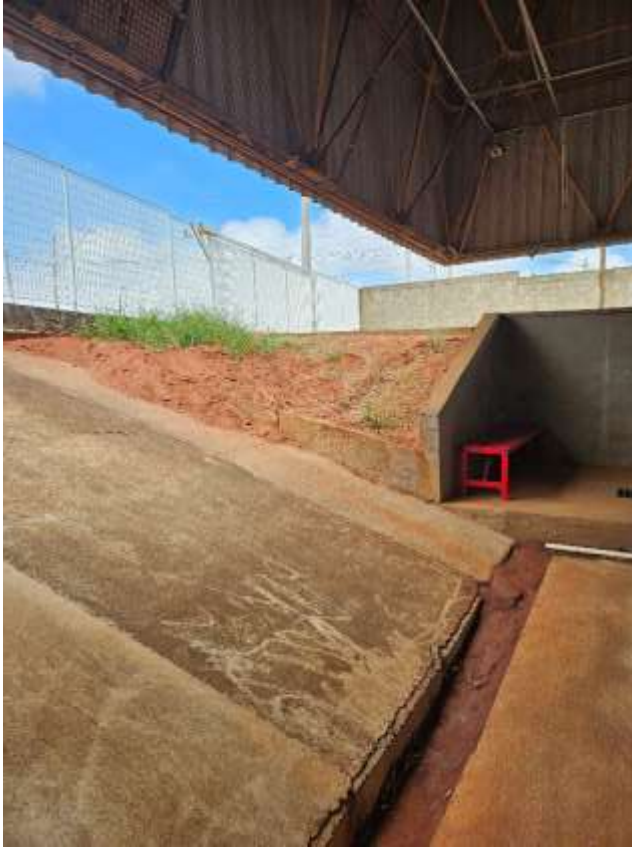
Área externa, fundo.

No fundo externo do edifício CIE Karina Bolçone, há rampa com solo exposto, onde não se verifica a consolidação de cobertura vegetal. Em períodos de chuva, observa-se o arraste de material terroso, ocasionando o assoreamento e entupimento das canaletas de drenagem, o que compromete o escoamento adequado das águas pluviais.

Diante desse cenário, faz-se necessária a avaliação técnica quanto à adoção de solução adequada, que possibilite a estabilização da superfície e a melhoria das condições de drenagem da área.

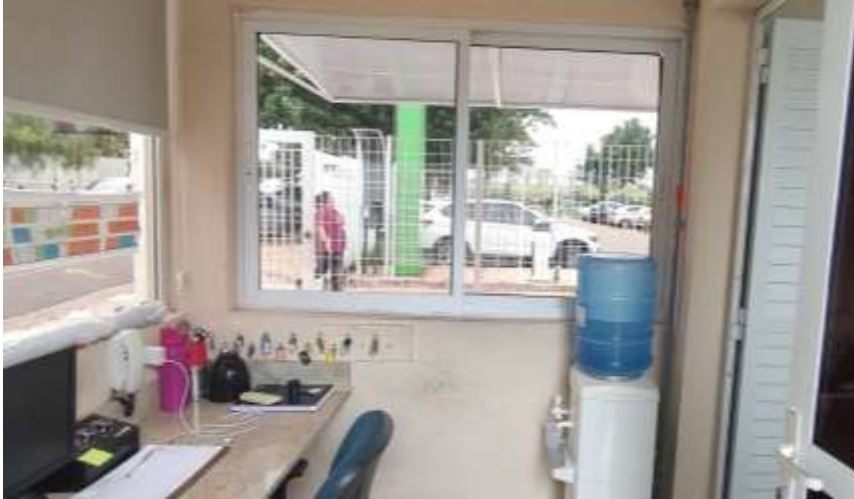
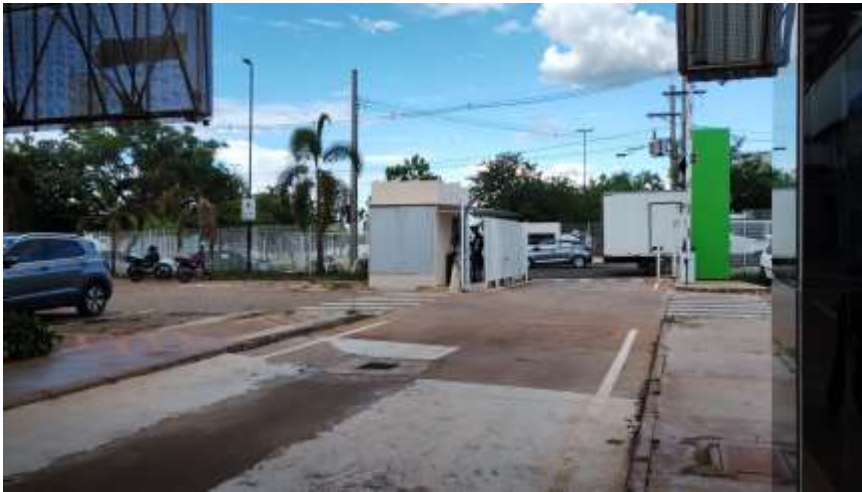
Atualmente, em razão da inexistência de recepcionista, as atividades de recepção, controle e entrega de mercadorias e correspondências das empresas instaladas vêm sendo realizadas por servidores administrativos durante o horário de expediente. Fora desse período, tais atividades são absorvidas pela guarita, que opera em regime de 24 horas.

Área interna da guarita.

Área externa. Guarita.

Diante desse cenário, verifica-se a necessidade de adequação física da guarita, por meio da construção de espaço anexo, com área estimada em aproximadamente 12 m², a ser avaliada tecnicamente, de modo a possibilitar a centralização e a execução contínua dessas atividades de recepção e apoio operacional.

Adicionalmente, o espaço deverá prever condições mínimas de apoio aos colaboradores da guarita, incluindo local apropriado para instalação de bebedouro de galão, micro-ondas e frigobar, considerando que atualmente não há infraestrutura adequada para aquecimento e acondicionamento de refeições.

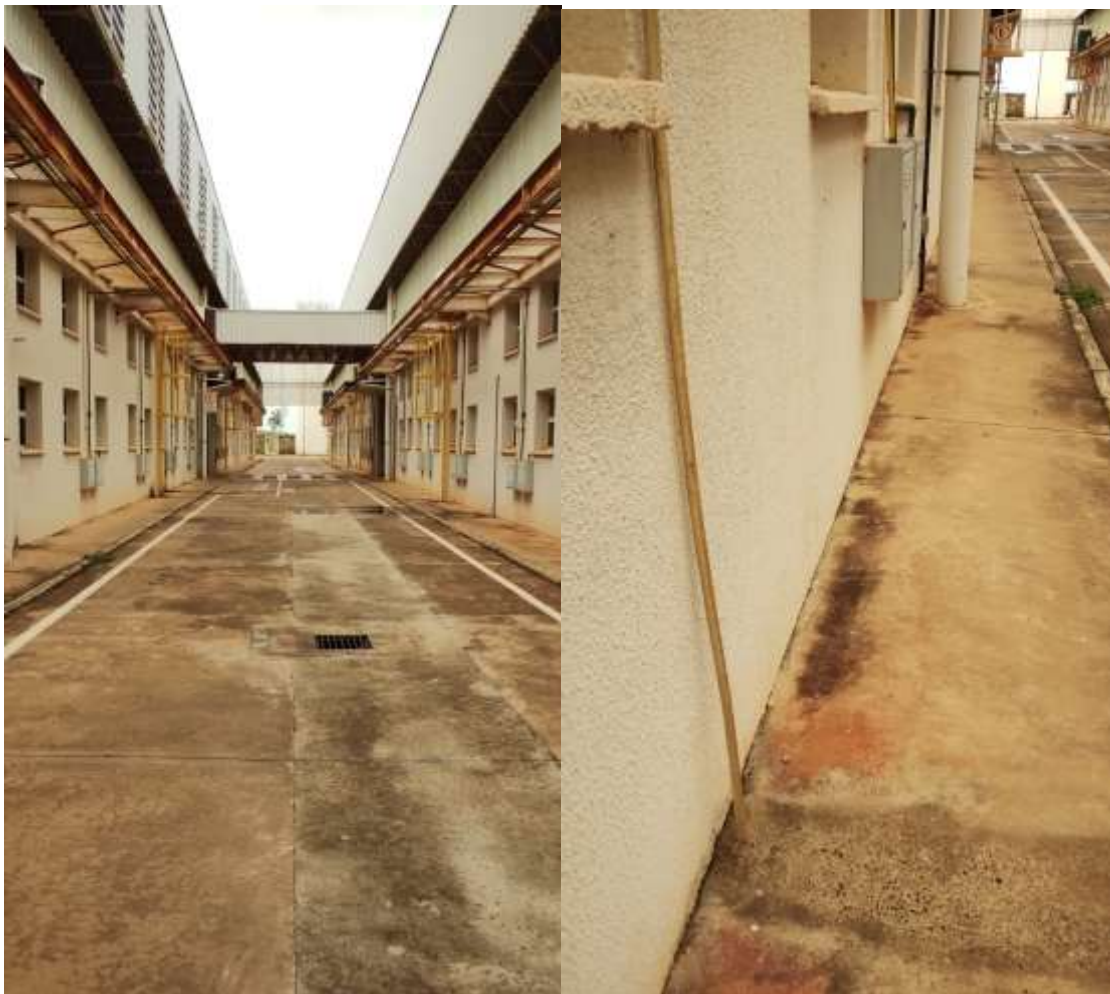
Atualmente, a instalação dos aparelhos é realizada de forma independente por cada empresa usuária, resultando na disposição de drenos externos expostos, com lançamento direto da água de condensação sobre áreas de circulação externa, tais como calçadas e áreas comuns, o que pode ocasionar desconforto aos usuários, riscos de escorregamento, degradação dos revestimentos e impacto visual.

Elaboração de projeto técnico para adequação e padronização do sistema de drenagem dos aparelhos de ar-condicionado individuais dos boxes, contemplando solução integrada e definitiva para o correto escoamento das águas de condensação.

- discipline e padronize o encaminhamento dos drenos;
- evite o lançamento de água em áreas de circulação;
- avalie a viabilidade de conexão a sistema de drenagem adequado, quando tecnicamente possível;
- observe as condições existentes das edificações e as boas práticas de engenharia e conforto ambiental.

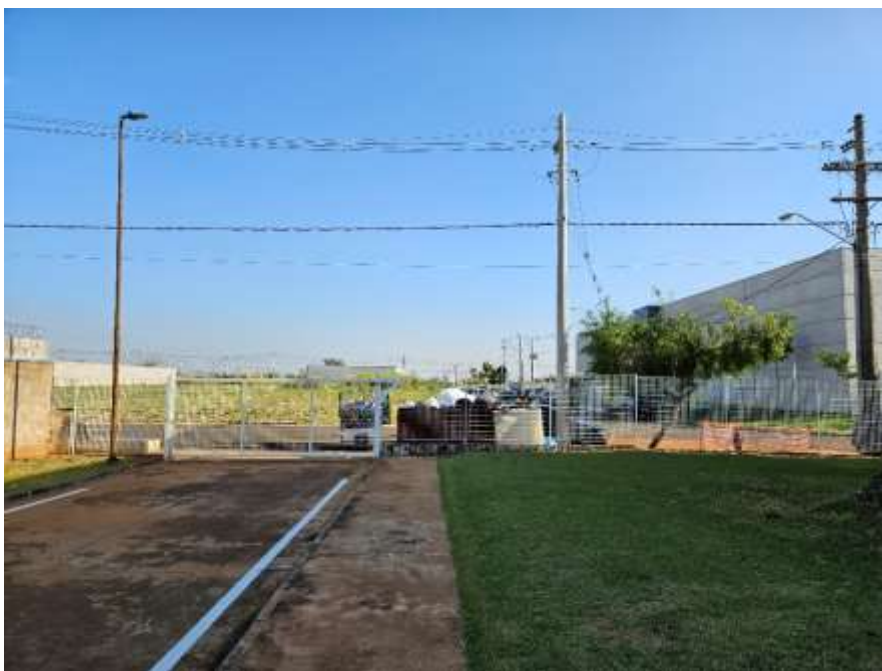
Área externa, fundo.

Atualmente, existem três contêineres destinados ao descarte de resíduos orgânicos, os quais encontram-se posicionados na calçada, sem abrigo físico adequado e sem condições de acessibilidade que permitam o uso seguro e correto pelos colaboradores das empresas instaladas no Parque.

A disposição atual expõe os contêineres às intempéries e dificulta o descarte adequado dos resíduos, além de não atender plenamente aos princípios de organização, acessibilidade e segurança.

Nesse sentido, faz-se necessária a avaliação técnica para implantação de abrigo (~5m²) para resíduos orgânicos, contemplando solução que:

- permita o acesso adequado e seguro aos usuários;
- garanta proteção dos contêineres contra intempéries;
- não comprometa a segurança patrimonial, considerando que o local de implantação situa-se na área posterior do edifício CE Karina Bolçone, com baixo fluxo e ausência de vigilância permanente.

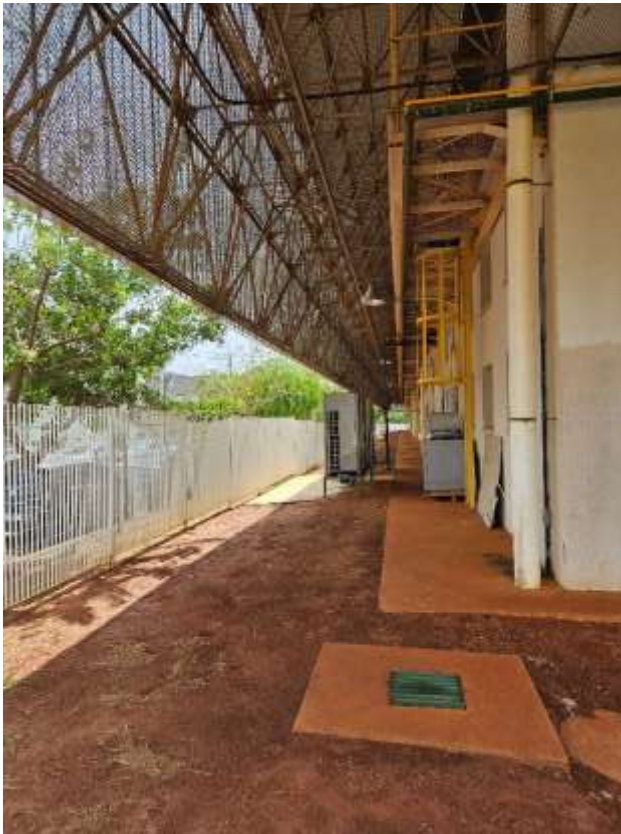
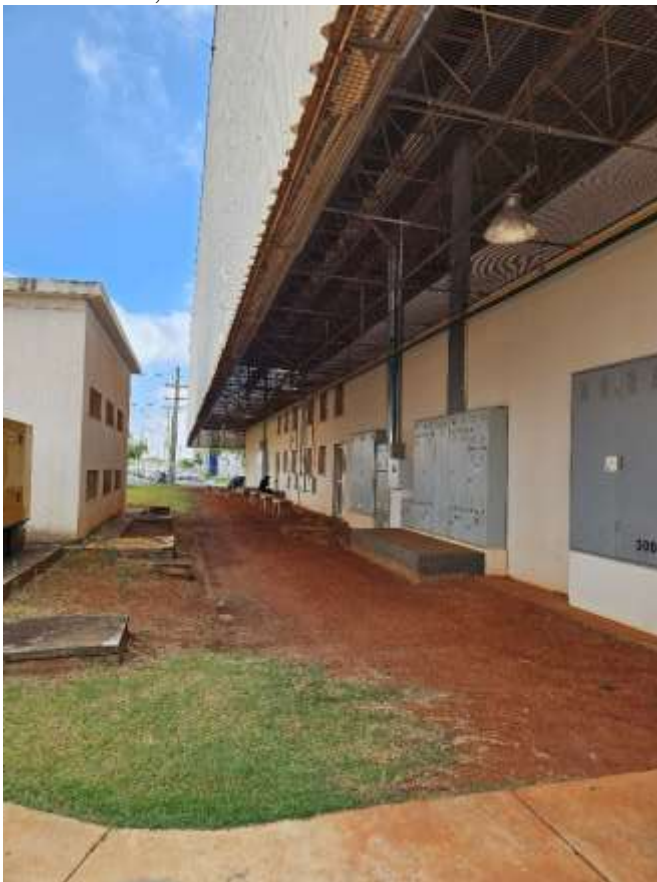
As áreas externas localizadas no fundo e na lateral direita do edifício CE Karina Bolçone encontram-se sem pavimentação, com predominância de solo exposto. Observa-se que, em razão da incidência reduzida de insolação, o gramado não se estabelece de forma adequada, resultando em arraste frequente de terra para o interior da edificação, especialmente em períodos chuvosos.

Atualmente, observa-se a utilização informal do local para pausas de curta duração, com pessoas sentadas no solo ou sobre muretas existentes, em razão da inexistência de mobiliário adequado. Diante disso, faz-se necessária a avaliação técnica quanto à viabilidade de implantação de mobiliário fixo, como bancos, de modo a proporcionar melhores condições de uso, conforto e organização do espaço externo.

Área externa, lateral.

Área externa, fundo.

Tal condição impacta negativamente as rotinas de limpeza, conservação e uso dos ambientes internos, motivo pelo qual se faz necessária a avaliação técnica quanto à viabilidade de pavimentação ou adoção de solução adequada, visando à mitigação do ingresso de sujidades e à melhoria das condições de manutenção do edifício.

Considerando a eventual pavimentação das áreas externas do edifício CE Karina Bolçone, identifica-se a possibilidade de requalificação funcional do espaço, com vistas à criação de área de apoio ao uso cotidiano dos colaboradores das empresas instaladas.

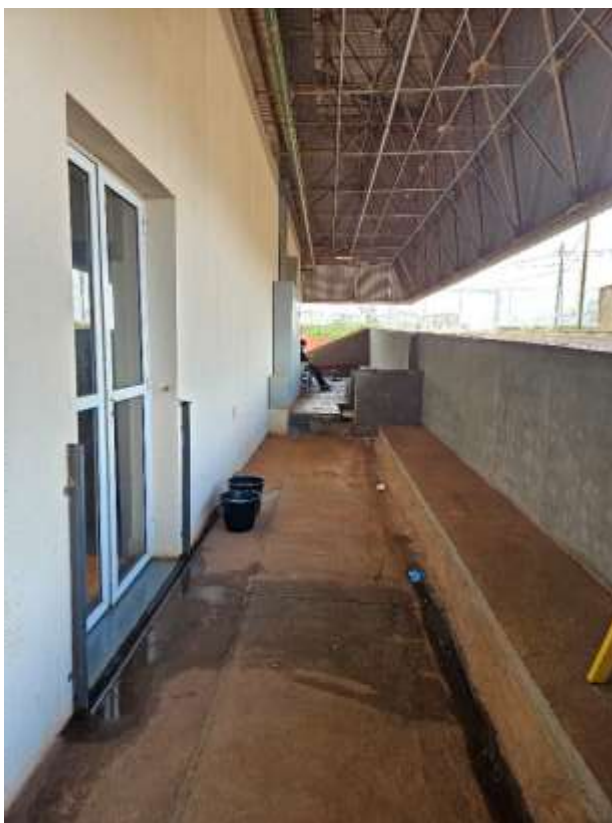
No edifício CIE Karina Bolçone, a área externa de fundo já se encontra pavimentada e atualmente conta com bancos instalados por empresa anteriormente instalada no local. Considerando a previsão de desocupação desse espaço, faz-se necessária a avaliação técnica quanto à implantação de bancos de concreto fixo de forma a garantir a continuidade do uso adequado da área externa para pausas de curta duração.

Área externa, fundo, CIE Karina Bolçone.

Embora se trate de área com dimensões menores em relação ao edifício CE Karina Bolçone, a finalidade de uso é semelhante, sendo recomendável a adoção de solução padronizada, compatível com o espaço disponível e com a dinâmica de utilização do ambiente.

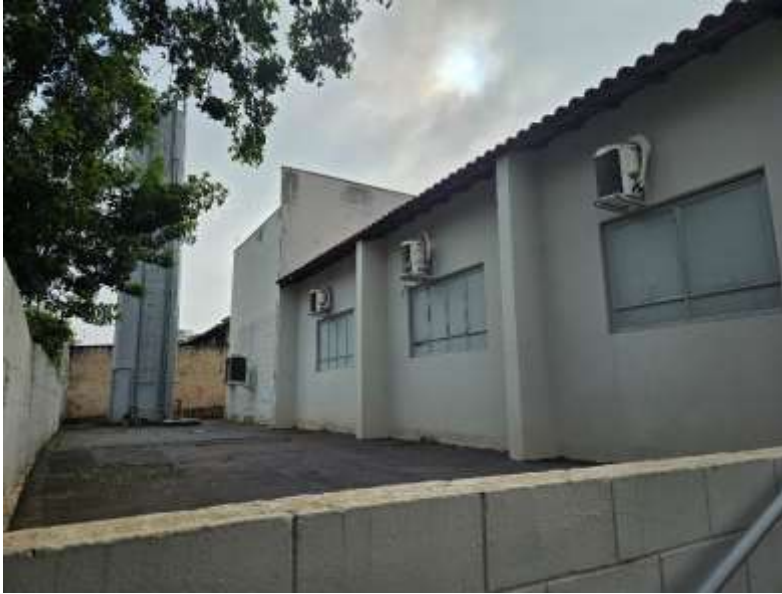
Durante procedimentos de limpeza e inspeção rotineira, foram observados sinais de desgastes do revestimento superficial na caixa d'água subterrânea de 40m³ aproximadamente, demandando avaliação técnica para definição das medidas corretivas e do tratamento adequado, de modo a assegurar a conservação da estrutura e as condições sanitárias do reservatório.

Reservatório de água alvenaria chão - 40m³.

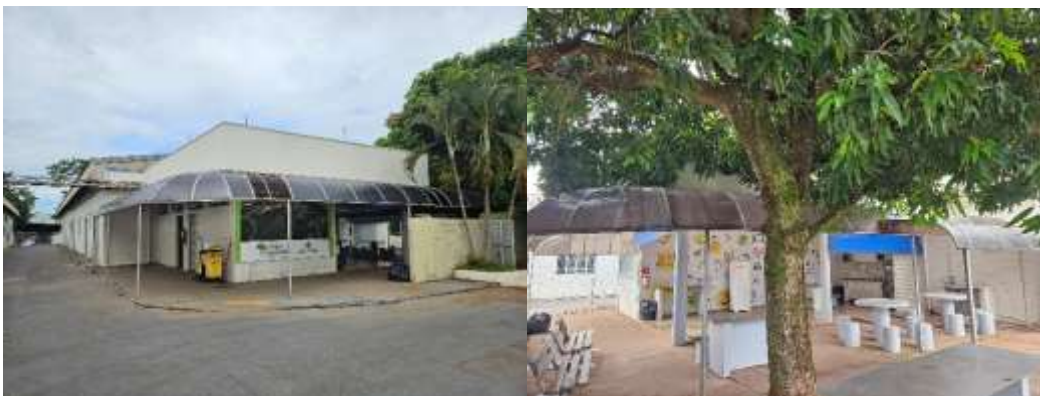
Refeitório, CIE Prof. Rui Dezani.

A referida cobertura é composta por material translúcido, atualmente em estado avançado de desgaste, apresentando partes danificadas e comprometimento de sua funcionalidade, em razão do tempo de uso e das condições de exposição.

Diante desse cenário, identifica-se a necessidade de avaliação técnica para reforma ou substituição integral da cobertura existente, de modo a restabelecer condições adequadas de proteção, segurança e durabilidade, observadas as normas técnicas aplicáveis e a compatibilidade com a edificação.

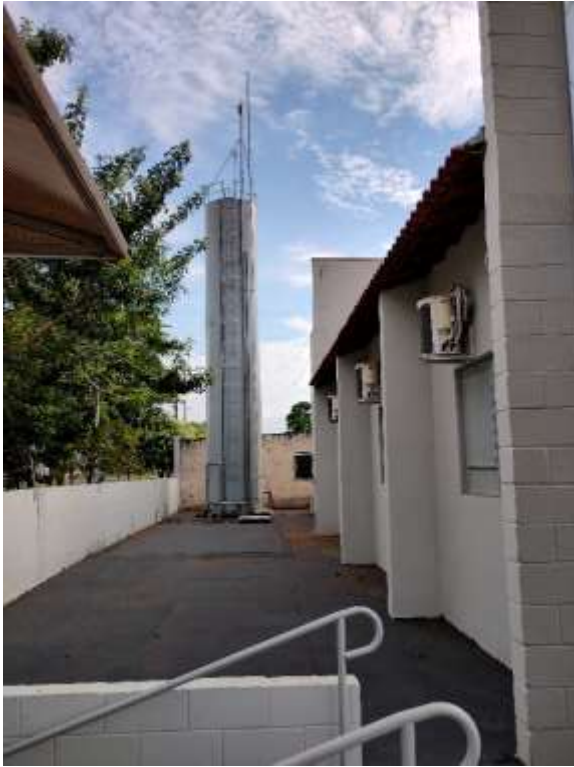
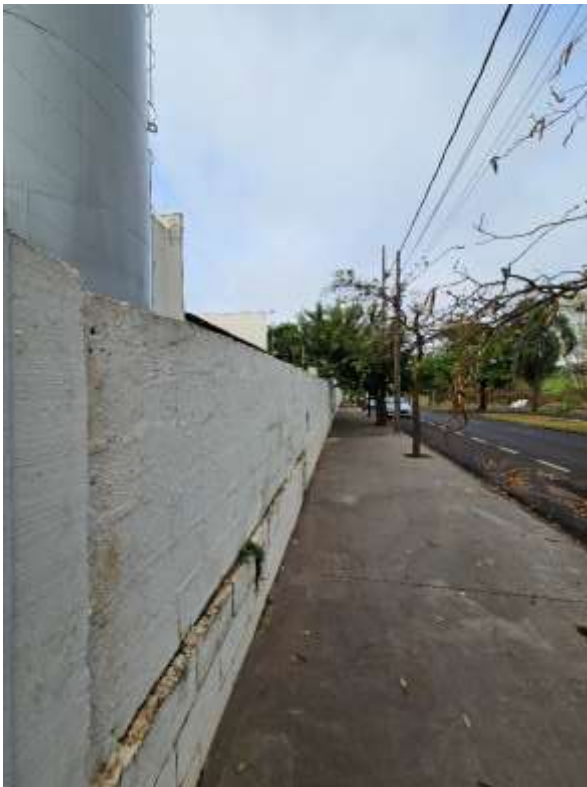
Os muros que delimitam o perímetro do edifício CIE Professor Rui Dezani apresentam altura reduzida, permitindo transposição com relativa facilidade por pessoas externas, o que configura vulnerabilidade sob o ponto de vista da segurança patrimonial e da integridade dos usuários.

Muro frontal (vista interna).

Muro frontal (vista externa).

Considerando o fluxo de pessoas, a presença de empresas instaladas e a necessidade de proteção dos bens públicos e privados, faz-se necessária a avaliação técnica quanto à adequação da altura e das características do fechamento perimetral, podendo envolver soluções de reforço, elevação, complementação ou outro tratamento construtivo que atenda às normas aplicáveis e às diretrizes de segurança do Parque Tecnológico.

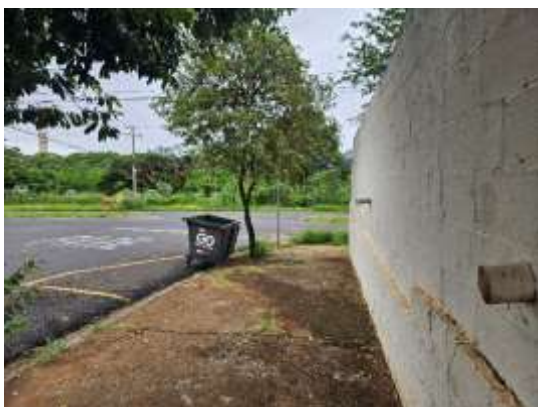
Atualmente, existem três contêineres destinados ao descarte de resíduos orgânicos, os quais encontram-se posicionados na calçada, sem abrigo físico adequado e sem condições de acessibilidade que permitam o uso seguro e correto pelos colaboradores das empresas instaladas no Parque.

A disposição atual expõe os contêineres às intempéries e dificulta o descarte adequado dos resíduos, além de não atender plenamente aos princípios de organização, acessibilidade e segurança.

Lixeira atual.

A solução a ser proposta deverá considerar aspectos de funcionalidade, segurança, acessibilidade e conformidade com normas técnicas aplicáveis.

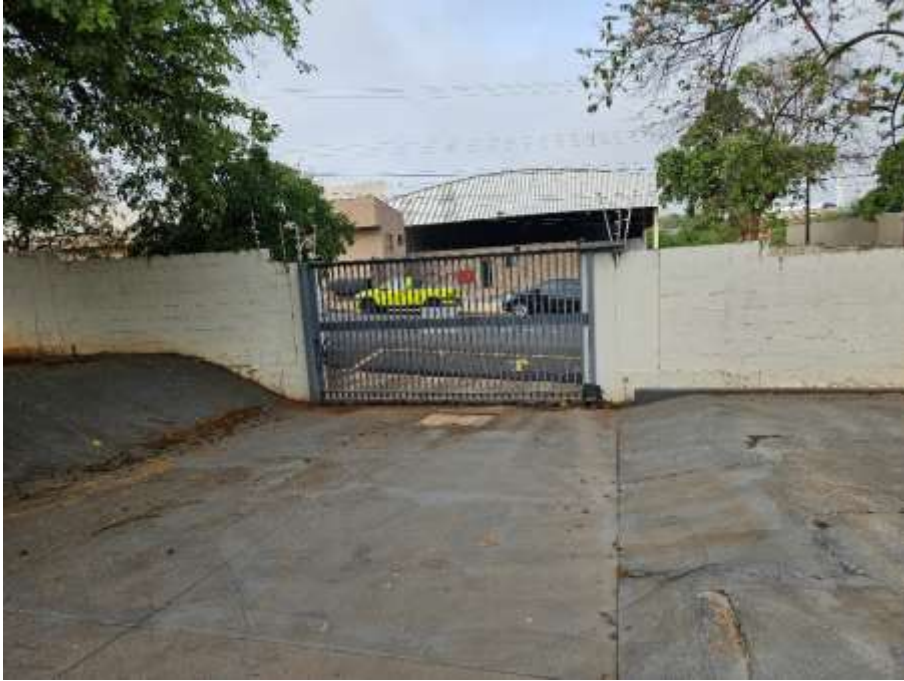
Portal lateral.

O edifício do CIE Professor Rui Dezani possui portão lateral e frontal destinado às operações de carga e descarga, atualmente instalados no alinhamento do muro perimetral da incubadora.

Observa-se que o posicionamento atual do portão, aliado à adoção de sistema de portaria virtual, dificulta o fluxo de acesso de veículos, uma vez que o usuário necessita parar o veículo, descer para acionar o interfone e, posteriormente, retornar ao veículo para ingressar no imóvel.

Tal condição impacta a funcionalidade do acesso, a fluidez das operações e a segurança, especialmente em situações de maior movimentação ou operações logísticas.

Diante disso, faz-se necessária a avaliação técnica quanto à adequação e substituição do portão lateral, incluindo a possibilidade de realocação para área interna da incubadora, de modo a permitir futura automação do acesso, melhorar a ergonomia e a segurança do uso, bem como compatibilizar o acesso de carga e descarga com o sistema de controle existente.

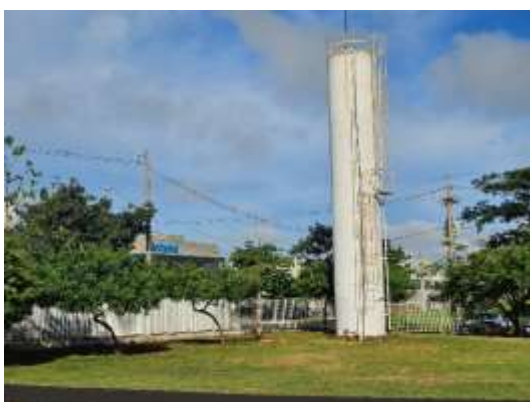
Caixa d'água, Sede Administrativa.

Durante procedimentos de limpeza e inspeção rotineira, foram observados sinais de corrosão e desprendimento do revestimento superficial da caixa d'água instalada na Sede Administrativa do Parque Tecnológico.

Tal condição demanda avaliação técnica para definição das medidas corretivas necessárias, incluindo eventual recuperação do revestimento, tratamento anticorrosivo ou outras intervenções que se façam necessárias, de modo a assegurar a conservação da estrutura, a durabilidade do reservatório e as adequadas condições sanitárias para o uso.

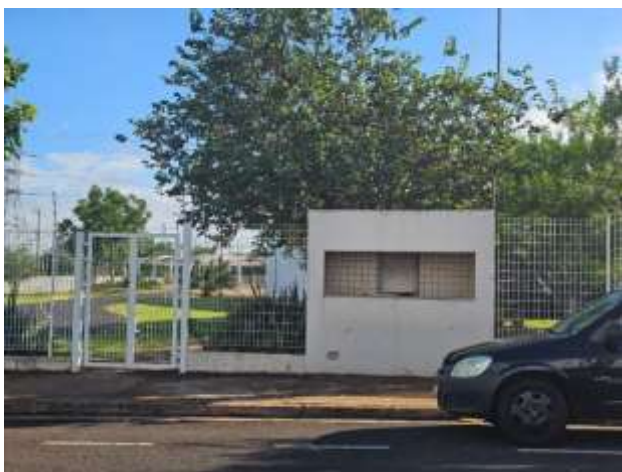
Abrigo de lixo, Sede Administrativa.

Atualmente, a Sede Administrativa do Parque Tecnológico dispõe de abrigo destinado ao descarte de resíduos orgânicos. Contudo, verificou-se que a estrutura existente não atende integralmente às disposições estabelecidas na Lei Complementar nº 649/21 e no Decreto Municipal nº 18.910, no que se refere aos critérios normativos, funcionais e de adequação do espaço.

Diante disso, faz-se necessária a avaliação técnica do abrigo existente, com vistas à sua adequação ou eventual reformulação, de modo a garantir conformidade com a legislação vigente, melhores condições de uso, organização, segurança sanitária e compatibilidade com a rotina operacional da Sede Administrativa.
