## **MEMORIAL DESCRITIVO**

**CONTRATAÇÃO DE EMPRESA ESPECIALIZADA PARA RECUPERAÇÃO DE CANALETA DE ESCOAMENTO DE ÁGUA DE CHUVA DO BLOCO DE AULAS III NA ÁREA NORTE, DA FACULDADE DE CIÊNCIAS E TECNOLOGIA DA UNESP - CAMPUS DE PRESIDENTE PRUDENTE.**

**UNIVERSIDADE ESTADUAL PAULISTA “JÚLIO DE MESQUITA FILHO”  
FACULDADE DE CIÊNCIAS E TECNOLOGIA  
CAMPUS DE PRESIDENTE PRUDENTE**

**ABRIL / 2026**

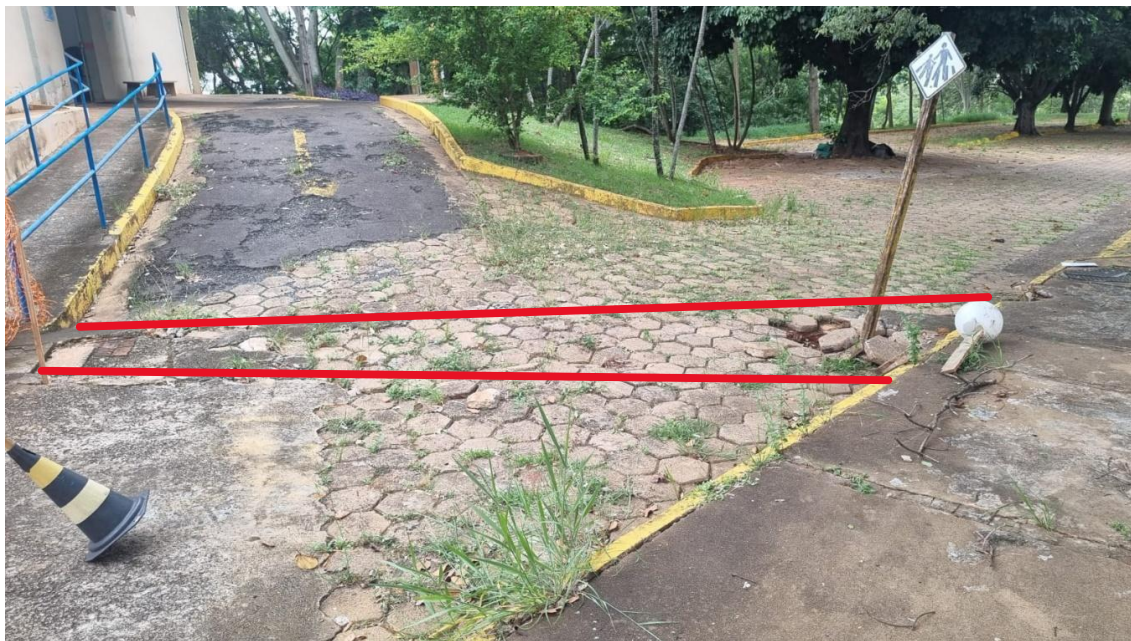
O reparo foi motivado pelo afundamento do piso em bloco intertravado sextavado na entrada do bolsão de estacionamento dos laboratórios situados no prédio junto ao Bloco de Aulas III:

Imagem 1 – Visão geral do trecho com afundamento, com linhas indicando passagens subterrânea da canaleta

Após análise do corpo técnico da Diretoria de Serviços da FCT, identificou-se que a causa do afundamento está em função da existência de canaleta de águas pluviais abaixo do calçamento em bloco sextavado. Essa canaleta recebe toda água de chuva coletada na cobertura do Bloco de Aulas III e direciona até a boca de lobo.

- Demolição manual e remoção de alvenaria em bloco cerâmico maciço que constituem a lateral da canaleta de captação (Visível nas imagens 9 a 13).
- Levantamento manual de blocos de concreto intertravado (sextavados) em uma área de **21,00 m<sup>2</sup>**, abrangendo a projeção da canaleta e o entorno, visando o posterior reassentamento e acabamento nivelado com as novas tampas.
- Remoção manual das tampas retangulares danificadas sobre a canaleta de águas pluviais;
- Limpeza das canaletas e retirada de entulhos e demais objetos que possam causar obstrução;

- Regularização e compactação do solo na área de 21,00 m<sup>2</sup> onde os blocos sextavados foram removidos, com adição de material (solo/base) se necessário. A área deverá estar perfeitamente nivelada e preparada para que o acabamento do piso sextavado faceie com precisão a nova tampa da canaleta.

- Nivelamento e reassentamento de piso sextavado intertravado (material reaproveitado) sobre colchão de areia/pó de pedra, em área total de **21,00 m<sup>2</sup>**.

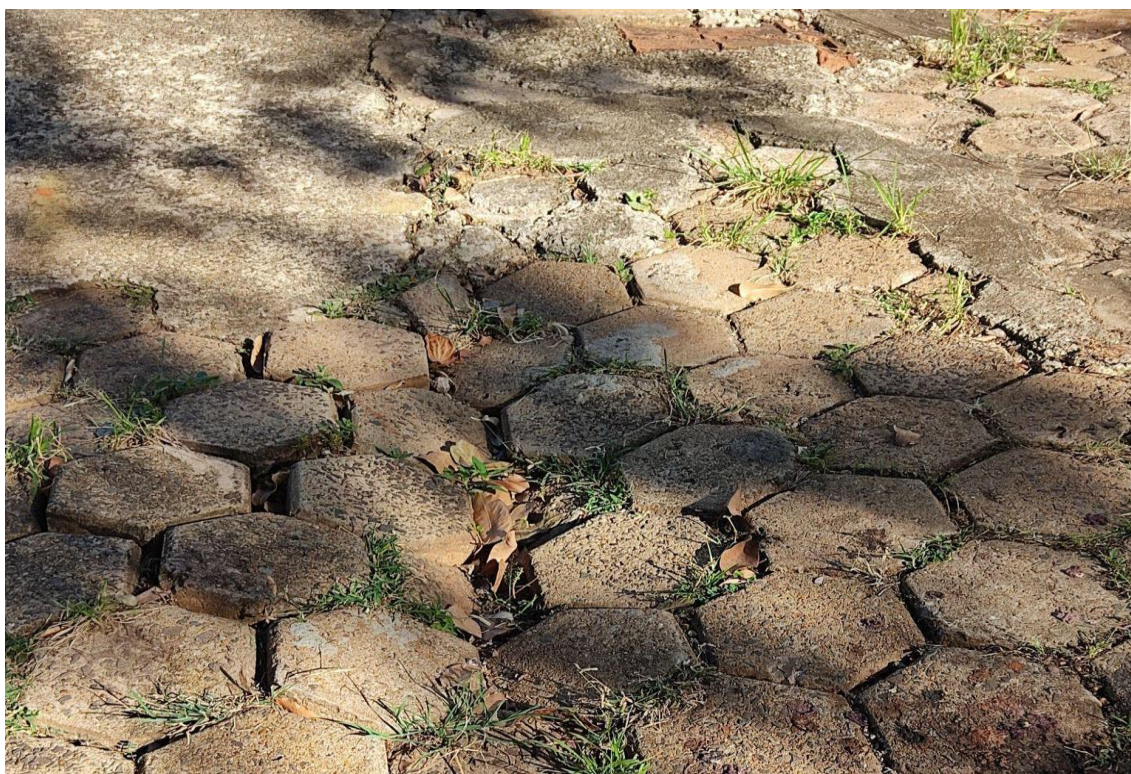
Imagem 2 - Detalhe do Afundamento

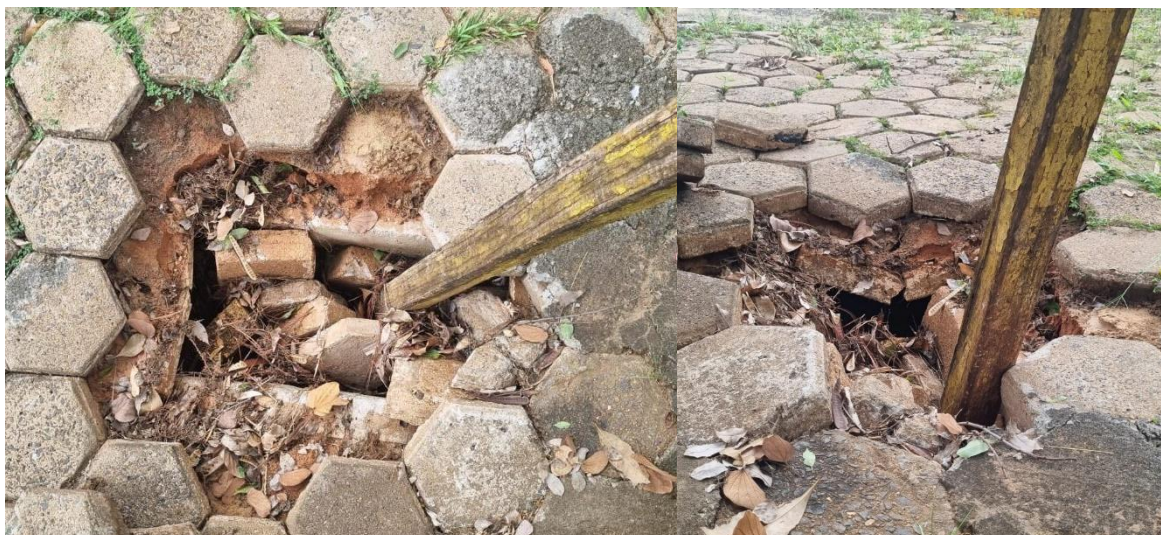
*Imagem 3 e 4 - Trecho da canaleta exposta, já em ponto próximo a saída da boca de lobo.*

- Fabricação de tampas em concreto armado para cobertura da galeria de águas pluviais, com dimensões totais de **7,00 x 0,55** com espessura de **12 cm**. As tampas deverão possuir resistência suficiente para tráfego de veículos.

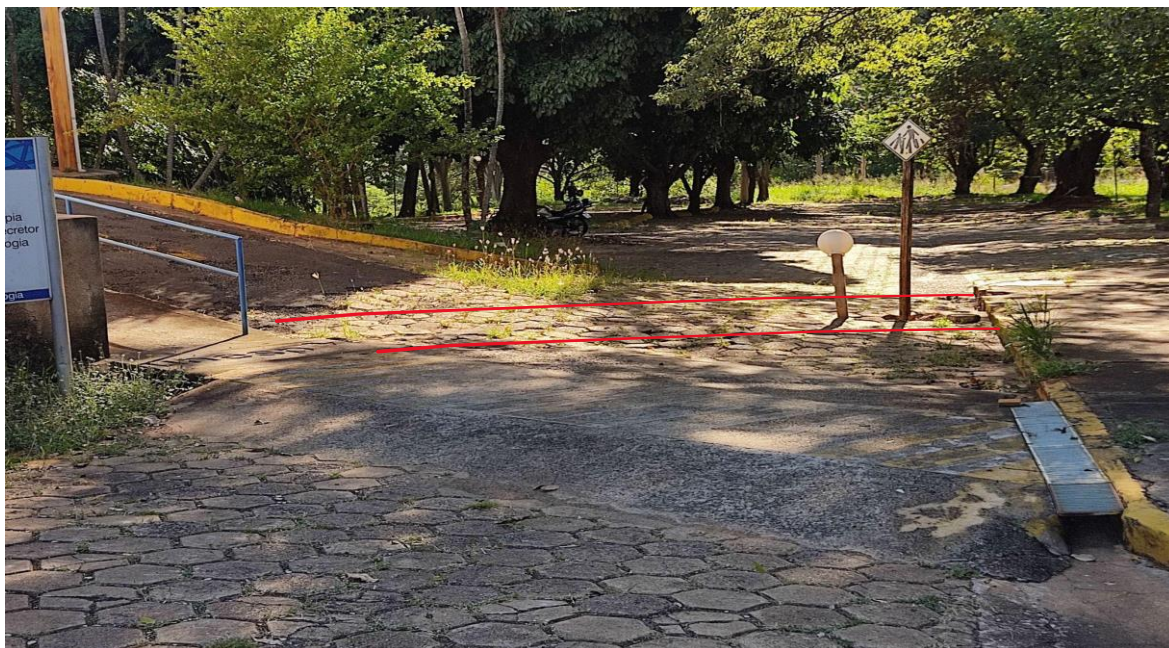
*Imagem 5 – Visão de outro ângulo do acesso ao estacionamento, com indicação de ponto da canaleta*

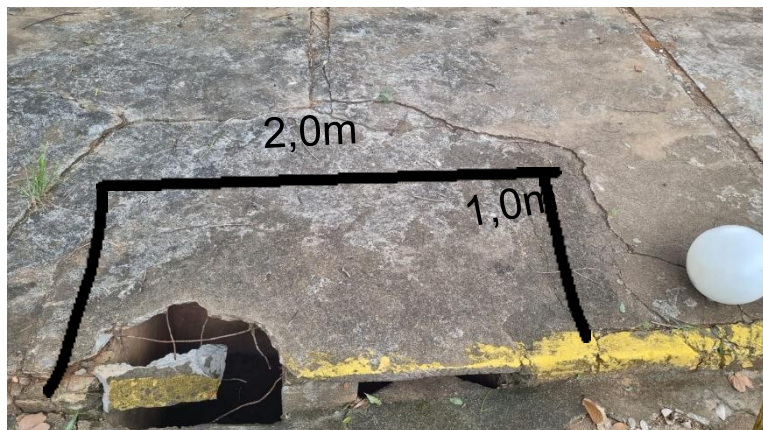
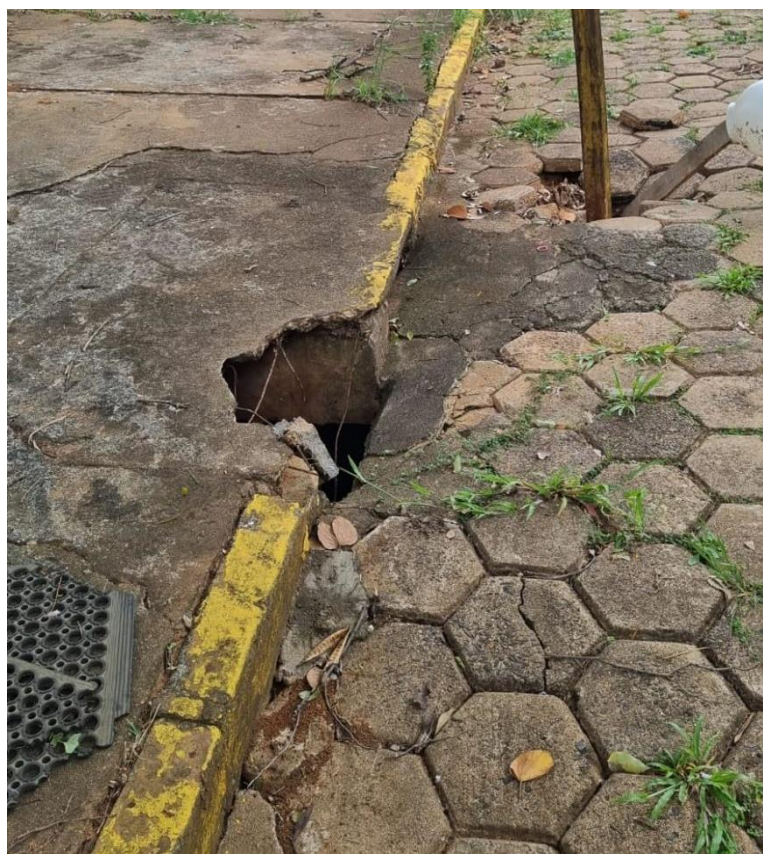
Boca de lobo com tampa parcialmente quebrada.

Imagens 6 e 7 – Boca de lobo que recebe água da canaleta.

- Confeção in loco de 01 (uma) tampa em concreto armado para reposição da tampa da boca de lobo, dimensões aproximadas **1,00 x 1,00 m**, com resistência adequada ao tráfego local. Deve ser considerado o trabalho de corte e remoção da tampa danificada (A tampa possui 2,0mx1,0m. Realizar corte mecânico na metade da peça com ferramenta adequada, retirar o trecho danificado de forma que fique apoiado sobre viga de concreto existente abaixo, realizar acabamento com massa de areia lavada e cimento na proporção de 3 para 1) (Visível nas imagens 6 e 7)

- Correção do caimento interno do bueiro mediante execução de fundo em concreto, garantindo o fluxo contínuo das águas pluviais para evitar estagnação.

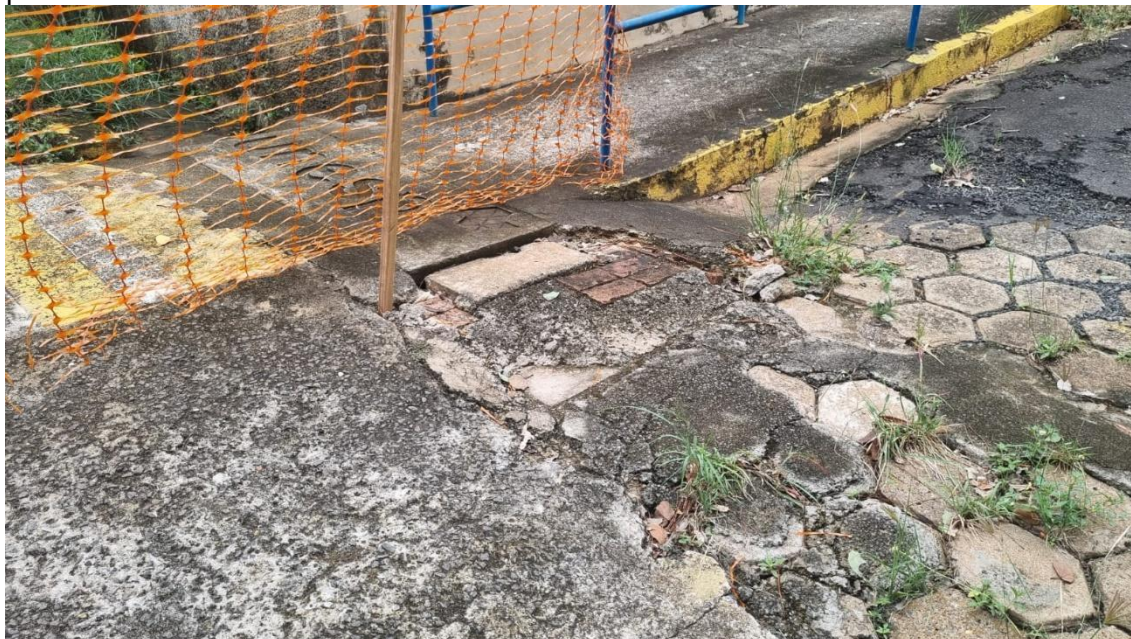
Ajuste de tampas e e nivelamento do piso em trecho próximo a rampa de acesso para pedestres.

Imagem 8 – Tamba de concreto e massa soltas e desniveladas próximo a rampa de acesso

- Recolocação das tampas de concreto da passarela e demais elementos removidos durante a fase inicial, garantindo o alinhamento e a estabilidade.
- Ajuste de tampas e ajuste do nível do piso utilizando massa de concreto, na localidade próximo a rampa de pedestres. (local indicado na imagem 8)

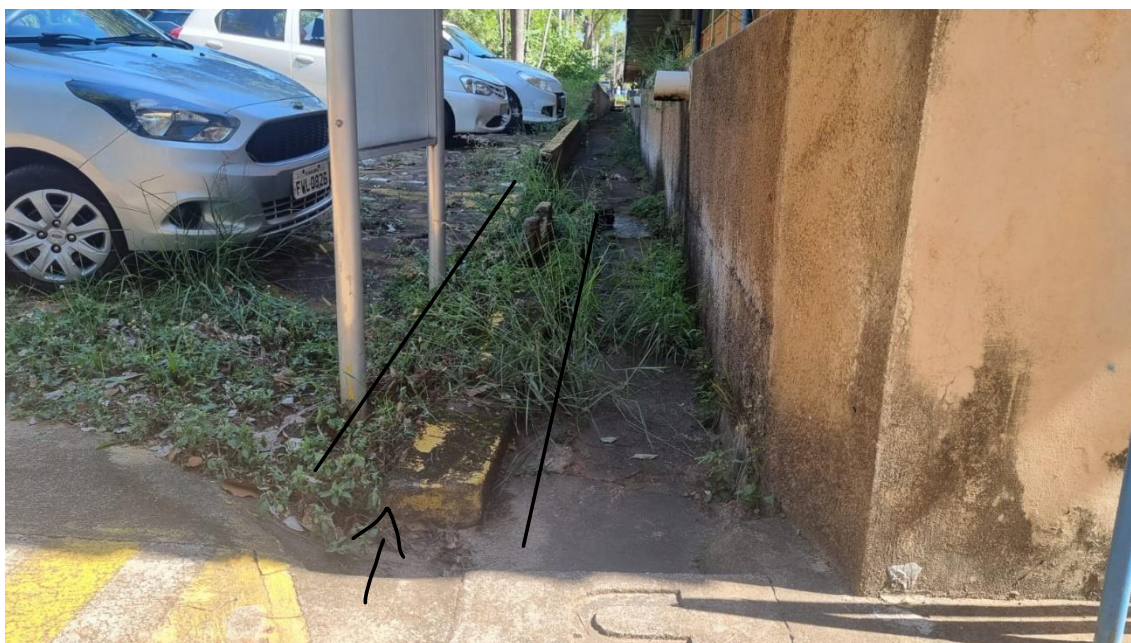
Reconstrução de mureta de proteção da canaleta de recepção de águas pluviais, próximo ao estacionamento, logo antes da rampa de acesso de pedestres, indicado nas fotos abaixo

Imagem 9 – Visão geral da Canaleta de captação de águas pluviais

- Execução de mureta lateral (7,00 m) em alvenaria de tijolo maciço, com acabamento em reboco (massa única) desempenado, que compõe proteção da canaleta de captação.

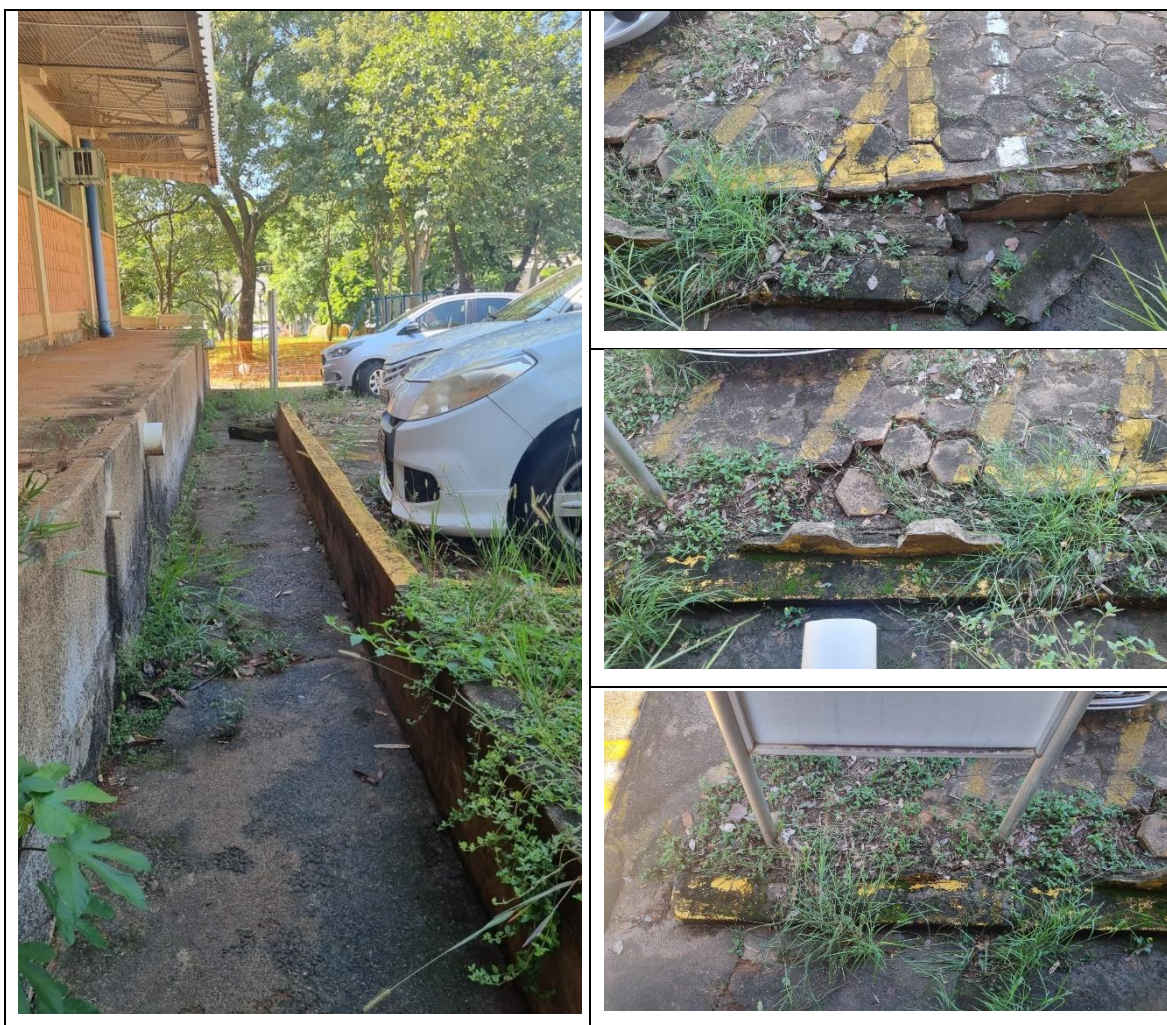
Imagens 10 a 13 – Demais detalhes da situação da canaleta de captação
