RELATÓRIO DE MANUTENÇÃO PREVENTIVA EM SISTEMA DE CLIMATIZAÇÃO E VENTILAÇÃO

MANTENÇÃO PREVENTIVA NOS APARELHOS DE AR-CONDICIONADO E SISTEMA DE VENTILAÇÃO NO EDIFÍCIO COMERCIAL GALAXY – AS 2025/00000

RELATÓRIO DE MANUTENÇÃO CORRETIVA EM SISTEMA DE CLIMATIZAÇÃO E VENTILAÇÃO

MANTENÇÃO CORRETIVA NOS APARELHOS DE AR-CONDICIONADO E SISTEMA DE VENTILAÇÃO NO EDIFÍCIO COMERCIAL GALAXY – AS 2025/00000

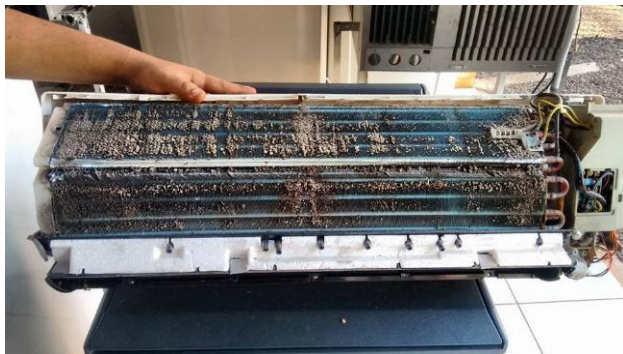
Figura 1: Evaporador (Item 01) com muita sujeira antes da limpeza (procurar se possível mostrar número do património) / (apresentar fotos para cada equipamento onde a manutenção foi realizada).

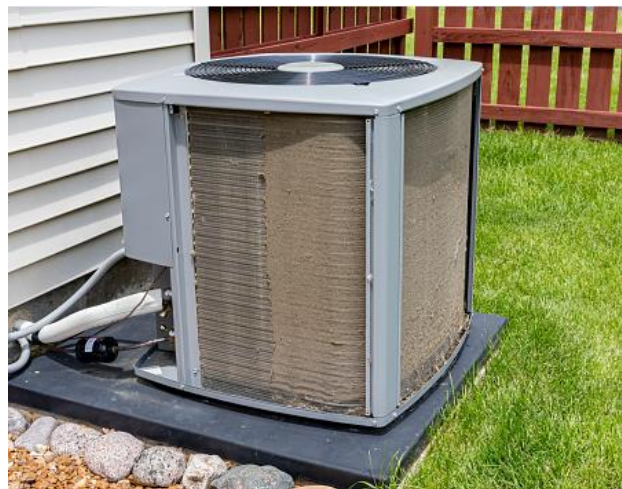
Figura 2: Condensadora (item 01) com muita sujeira acumulada.

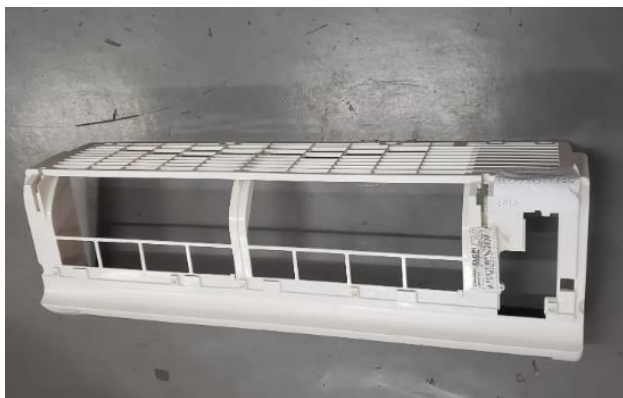
Figura 3: Desmontagem do Item 01 (Foto deve conter data e número do patrimônio do equipamento).

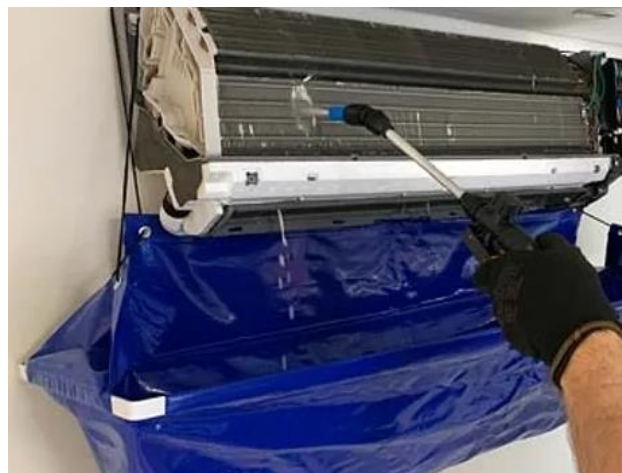
Figura 4: Lavagem do Item 01

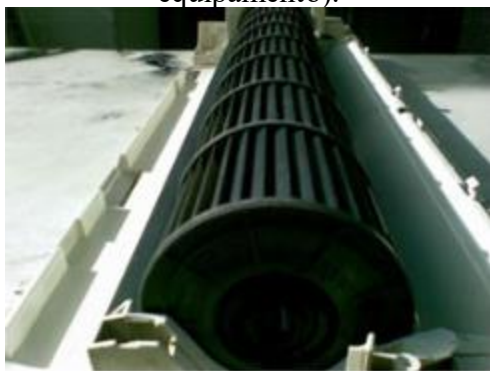
Figura 5: Foto da parte interna com o rotor limpo do Item 01.

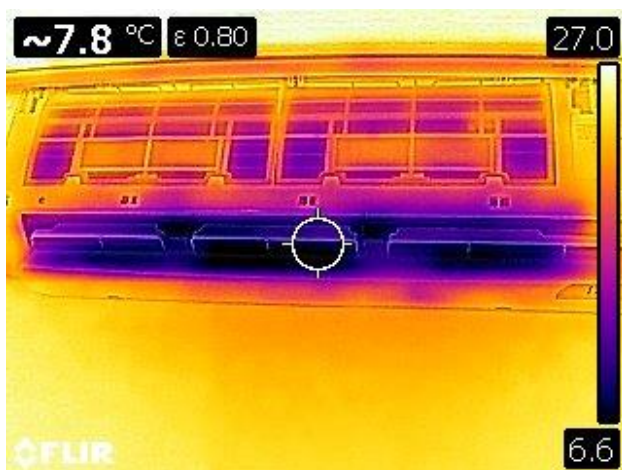
Conforme situação encontrada durante os procedimentos de inspeção, se constatou problemas relacionados a carga de gás do equipamento, bem como falha no isolamento das tubulações, segue relato fotográfico.

Figura 1: Foto de câmera térmica mostrando equipamento bom baixo desempenho, indicando nesse caso a falta de gás.

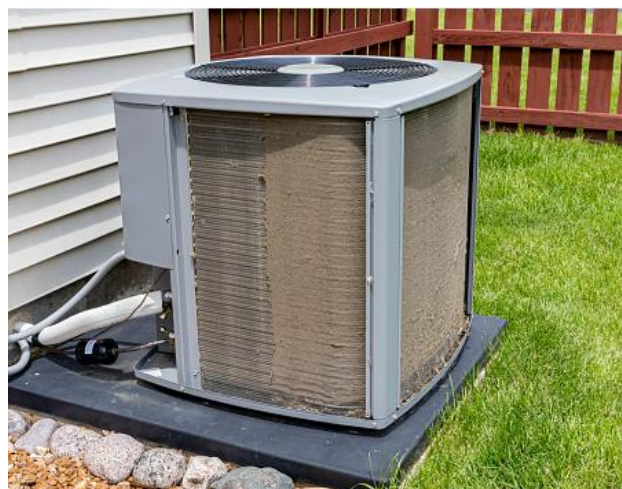
Figura 2: Condensadora (item 01) com muita sujeira acumulada, resultando em falhas de comunicação e erros.
