## Plano de Trabalho

PROTOCOLO Nº REC-RS-4311809-20230914-02

## Relatório de Diagnóstico

| Meta 1: Reconstrução: execução e montagem de uma ponte Ponte - Comunidade de Cachoeirão - Dimensões do tabuleiro: 15,00 m x 6,00 m - Área do tabuleiro: 90,00 m²--Custo Estimado Ponte em concreto armado: R\$ 405.000,00 (Quatrocentos e cinco mil reais) | Ação pretendida | |

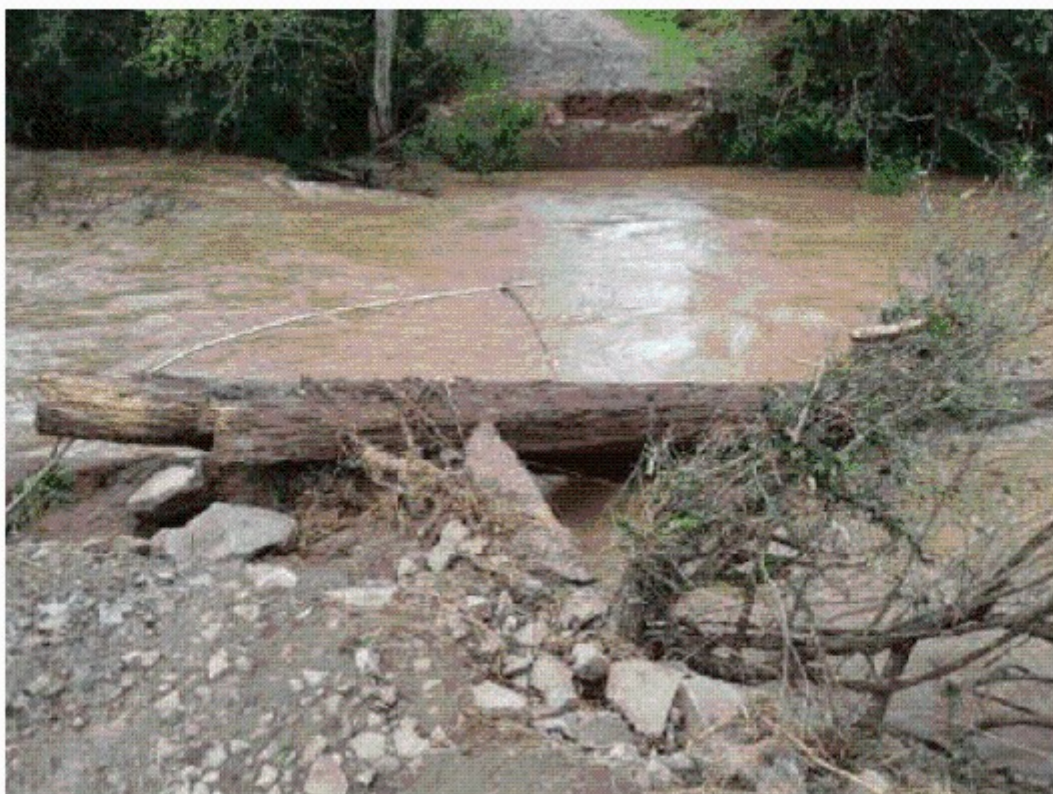
Após levantamento feito in loco nas pontes do Município, foram constatadas inúmeras delas com avarias e a necessidade de intervenção, a Ponte Da Comunidade de Cachoeirão é uma das interditadas, pois foi totalmente destruída elevada pelas águas, como pode ser visto em relatório fotográfico.

Ponte Comunidade Cachoeirão Coordenadas: Lat: 28°23'37.16"S e Log.: 52° 8'18.98"O Rompimento total da ponte, erosão em cabeceira. Requer reconstrução total Passagem totalmente interrompida.

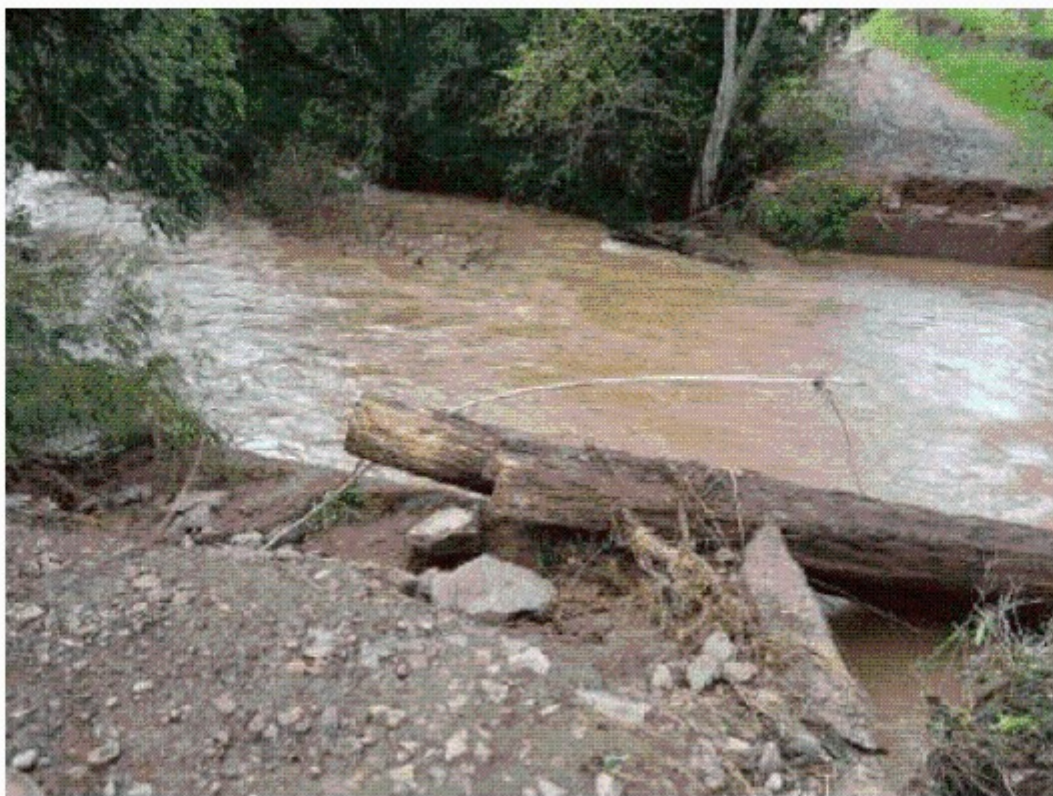
Ponte Comunidade Cachoeirão Coordenadas: Lat: 28°23'37.16"S e Log.: 52° 8'18.98"O Rompimento total da ponte, erosão em cabeceira.  
Requer reconstrução total Passagem totalmente interrompida.

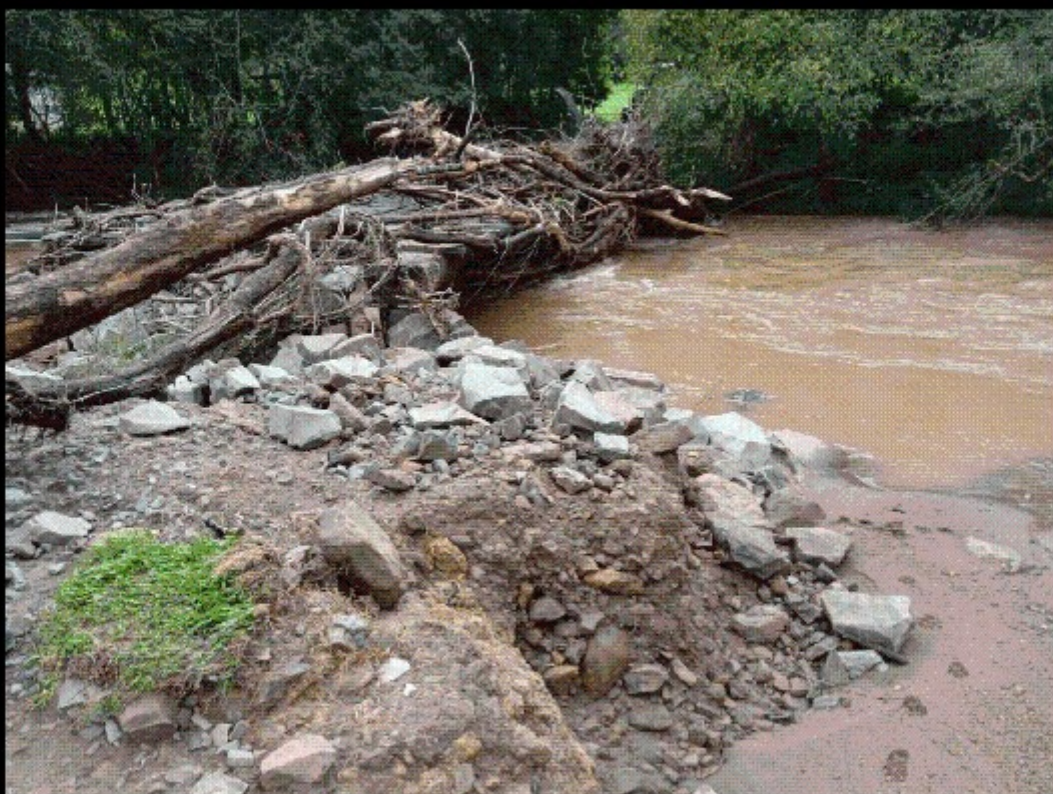
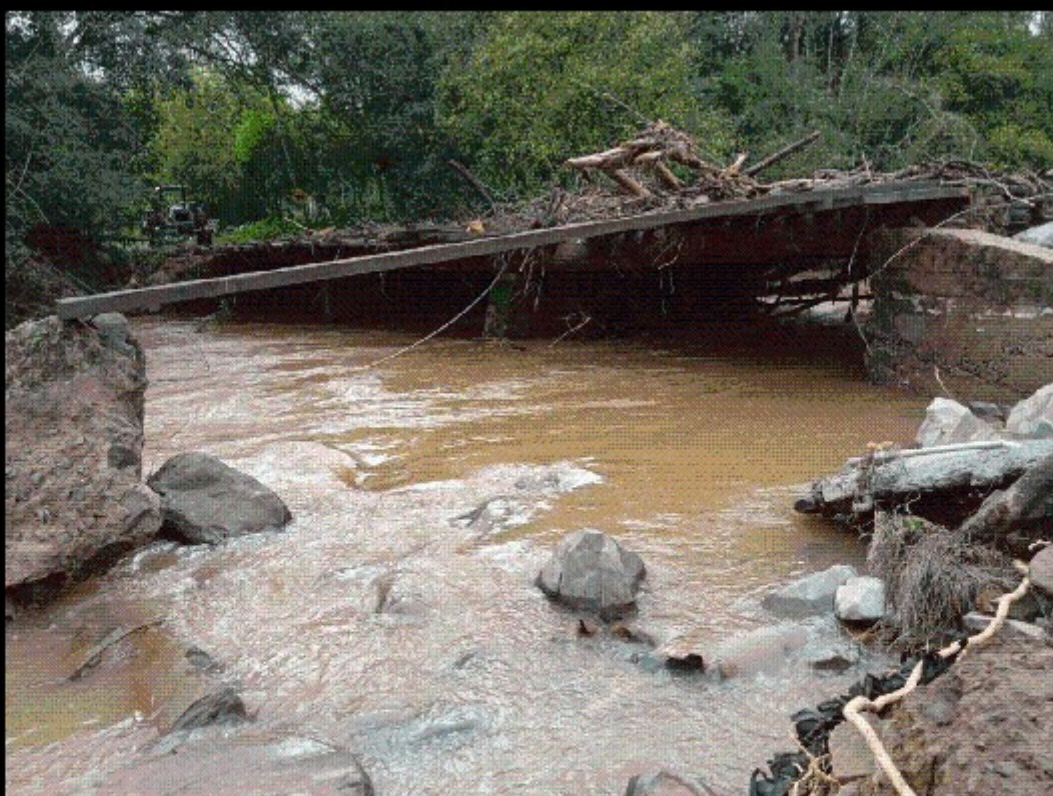
| Após levantamento feito in loco nas pontes do Município, foram constatadas inúmeras delas com avarias e a necessidade de intervenção, a Ponte Bordin da Comunidade de Gramadinho é uma das interditadas, pois foi totalmente destruída pelas águas, como pode ser visto em relatório fotográfico |

Ponte Bordin Comunidade Gramadinho Coordenadas: Lat: 28°25'29.06"S e Log.: 52° 8'49.38"O Deslocamento da ponte, rompimento e inclinação do pilar central, erosão nas cabeceiras. Ponte interditada.

| Condições de trafegabilidade, impedindo com que pessoas pudessem realizar qualquer atividade que depende dessa passagem. É imprescindível a reconstrução imediata. |
