## MEMORIAL DESCRITIVO

O presente memorial descritivo tem a finalidade de descrever e caracterizar criteriosamente toda a sistemática construtiva de reforma e melhorias detalhada do prédio localizado na Rua Alvares Cabral, nº 101, com propriedade do Município de São Lourenço do Sul, sob CNPJ: 87.893.111/0001-52, onde é instalada a Nossa Casa, na cidade de São Lourenço do Sul – RS.

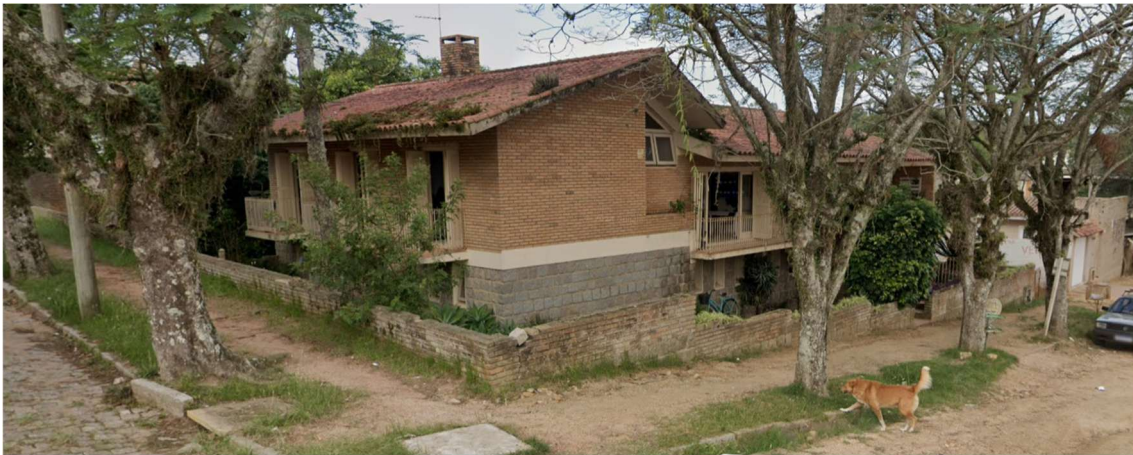
**Área externa:** Na área externa será necessário fazer todo o calçamento da calçada pelas duas vias, tendo em vista que no local o estádio do passeio está precário, com muitos buracos, inviabilizando o deslocamento na mesma (conforme foto em anexo). Será feito o calçamento com blocos de concreto unistein 16 faces, totalizando 67,80m lineares (203,40m<sup>2</sup>).

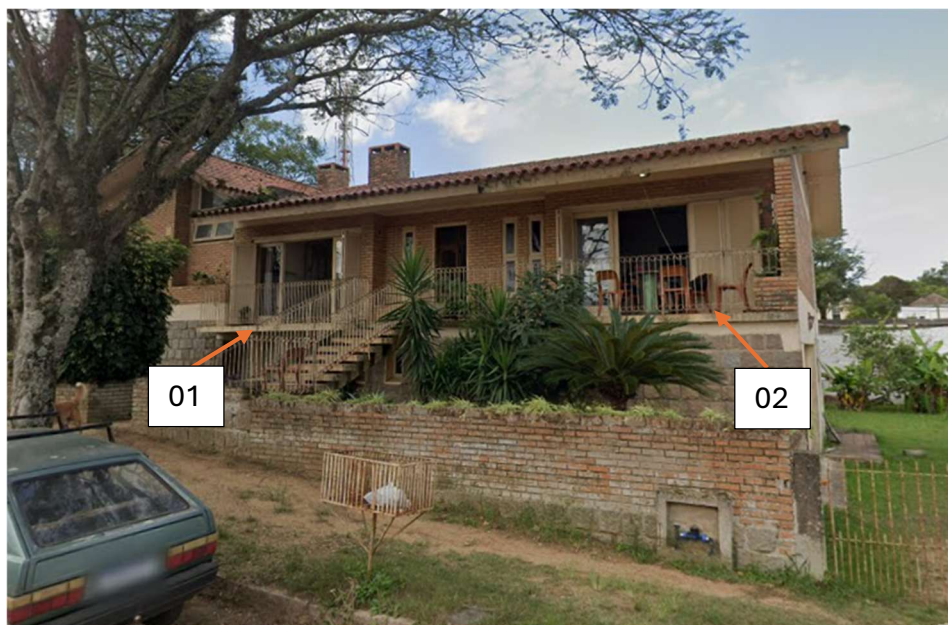
OBS: Janela 01 – 3,60x2,20; Janela 02 – 3,80x2,20.

Na fachada da edificação, será necessária a troca de 02 portas janelas, tendo em vista que as existentes estão com problemas nos trilhos e com as madeiras quebradas, ficando condenadas para uso.

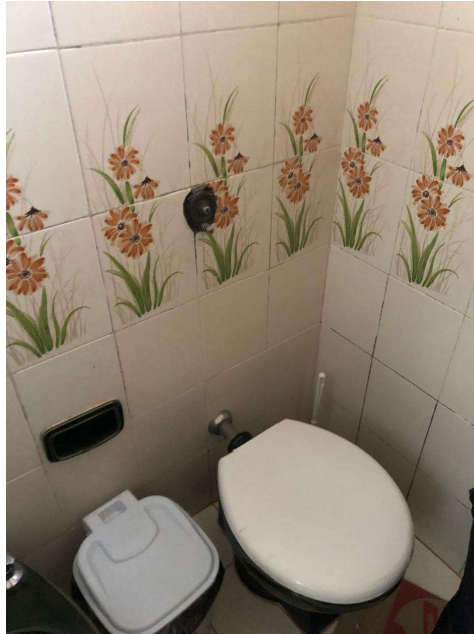
Será necessário a troca de 01 vaso sanitário do banheiro do hall de entrada, tendo em vista que o vaso existente está com avarias e sem condições de uso (conforme foto em anexo). A troca será feita por um vaso sanitário com caixa acoplada.

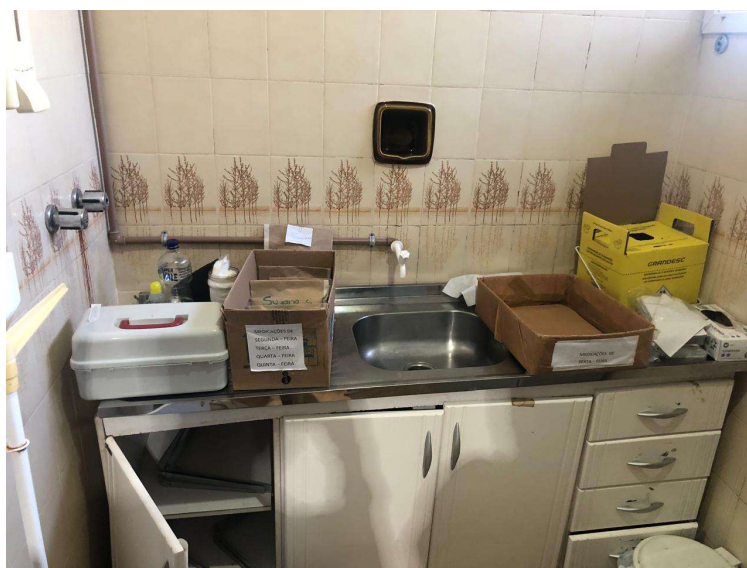
No banheiro de circulação, será necessário fazer o isolamento dos encanamentos antigos, tendo em vista que deixará de ser banheiro e passará a ser sala de vacinação. Será retirado um balcão de pia que se encontra no local e instalado um tanque universal (conforme foto em anexo).

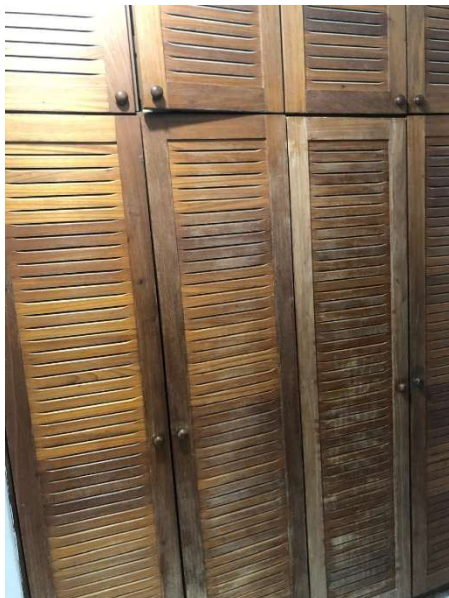
Ao lado da sala, se encontra um armário de madeira embutido, com 1,75x2,70m, o qual está sem manutenção, sendo necessário lixar e posteriormente passar um verniz para o tratamento da madeira (conforme foto em anexo).

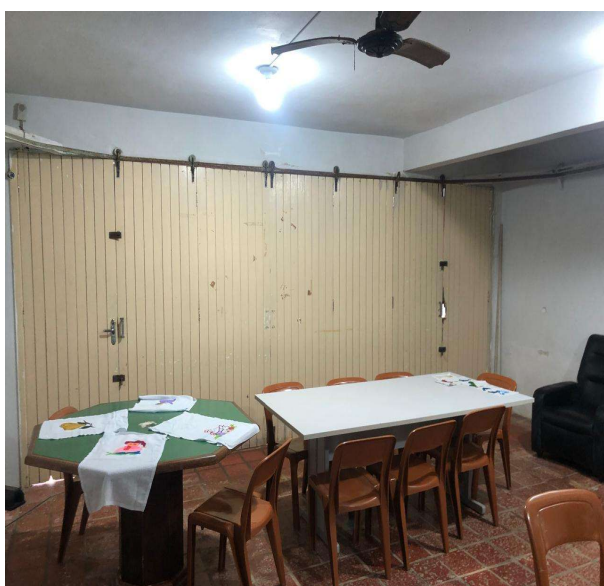
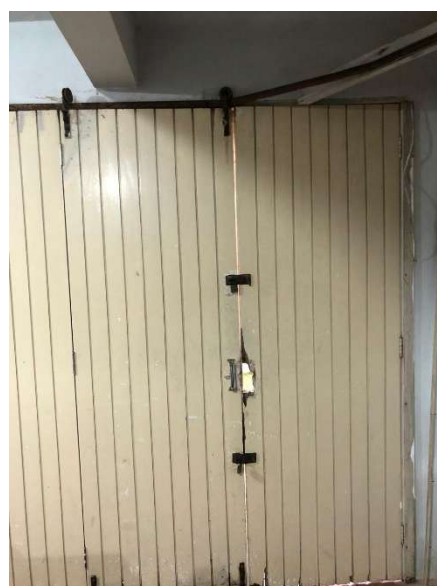
No pavimento inferior, será necessário a retirada de um portão e o fechamento com alvenaria da garagem, sendo feito o fechamento, será instalada 01 porta de 0,90x2,10m e uma janela de 2,00x1,20x0,90m em madeira. (conforme foto e detalhamento 02 em anexo).

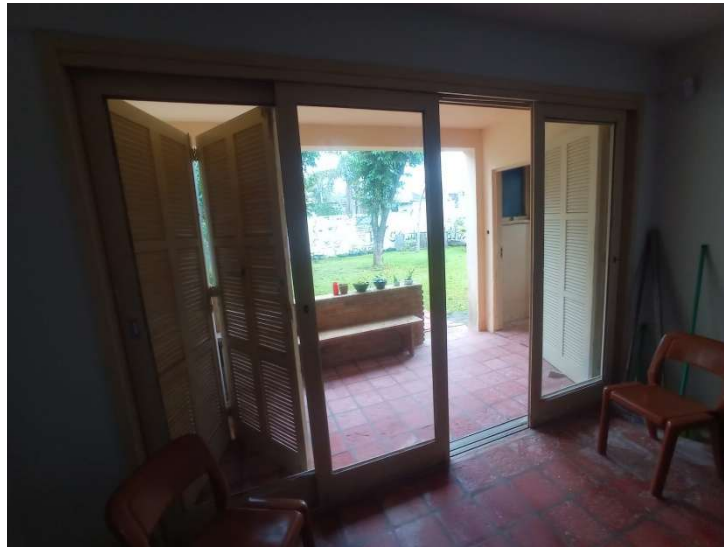
Na porta-janela que dá acesso ao pátio, será feito o mesmo procedimento citado acima, fechamento do vão de 3,60m da esquadria, com alvenaria e será instalada uma porta-janela de madeira com dimensões menores (1,80x2,10m). (conforme foto e detalhamento 03 em anexo).

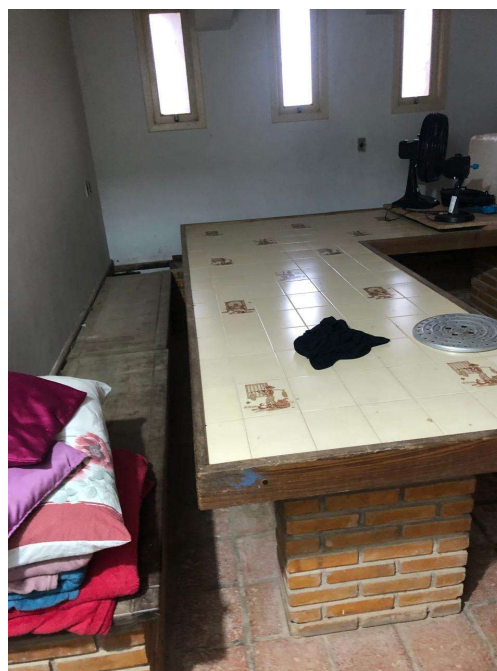
Na parte da churrasqueira, se encontra uma mesa fixa feita em alvenaria, a qual será retirada por ser muito grande e sem utilização. Será feita a demolição da mesma, com dimensões de 8,35x1,05x0,80m. Totalizando 8,77m<sup>2</sup> ou 7,01m<sup>3</sup> (conforme foto em anexo).

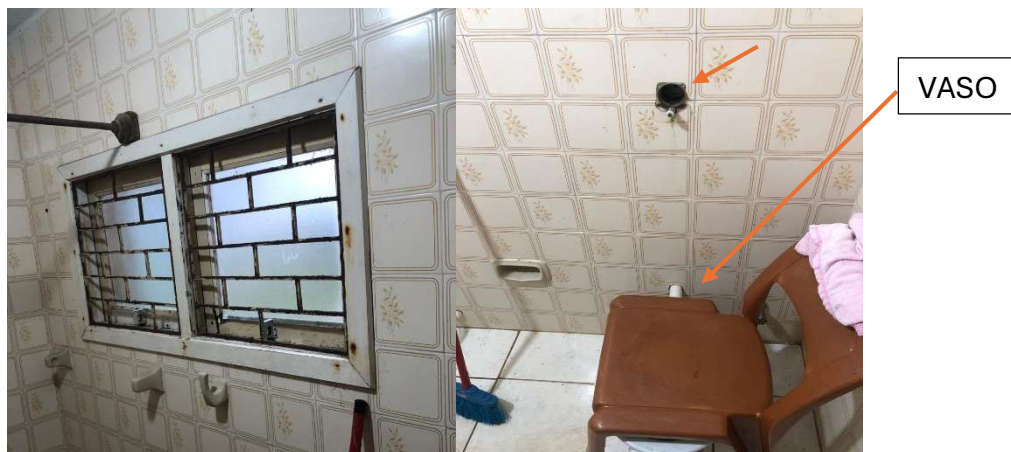
No banheiro da circulação se encontram 02 janelas de 0,60x0,60. Será feita a retirada de uma das janelas, fechando o vão com alvenaria e também será necessária a troca de 01 janela, a qual vai permanecer (conforme foto em anexo). Além das janelas, também será necessário o reparo para desentupir o vaso e instalar o acabamento da válvula de descarga.

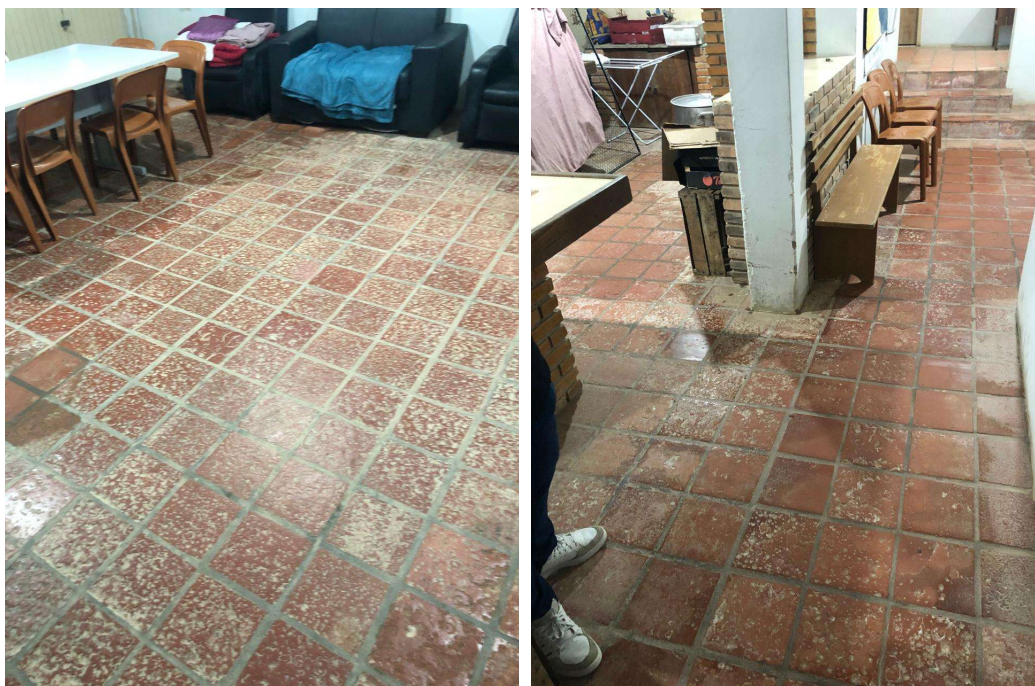
Será necessário fazer o nivelamento e posteriormente o assentamento de piso cerâmico em todo o pavimento inferior da casa, tendo em vista que o atual piso do local está completamente “descascado” e desnivelado, sendo necessário fazer este serviço. Serão necessários 179,10m<sup>2</sup> de piso cerâmico, que serão instalados com cimento cola ACIII e rejunte epóxi (conforme imagens em anexo).

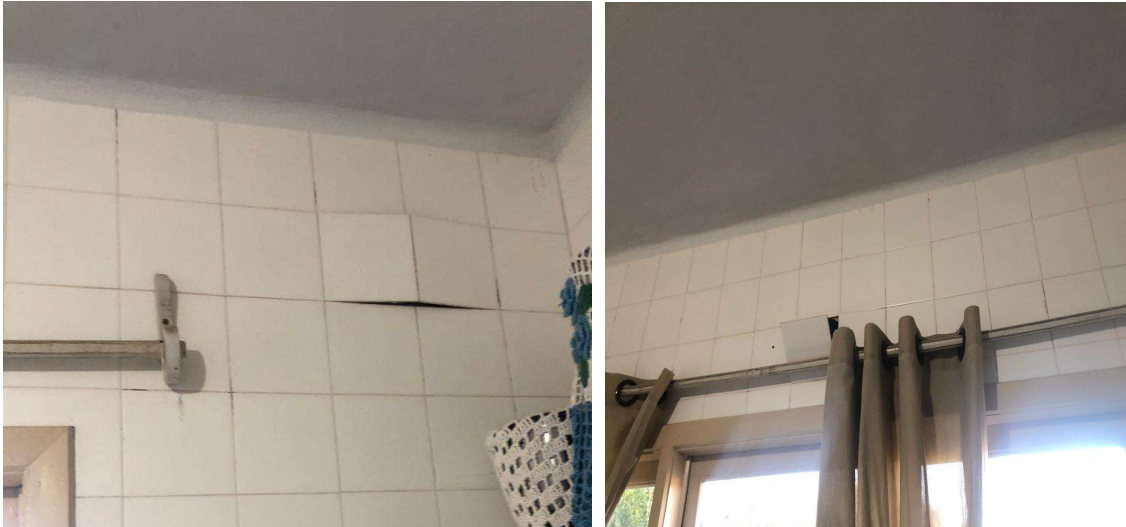
Na cozinha, se encontram alguns azulejos estufados e soltos, que serão necessários os reparos para reinstalar os mesmos, com cimento cola ACIII e rejunte epóxi, conforme foto em anexo.
