## INFORMAÇÃO

Ref.: Valor Locatício de Imóvel  
PROA: 25/1204-0004773-7

Imóvel ocupado pela **1ª DP e DEAM Bagé**

Endereço: Avenida Sete de Setembro 632 e 634 – Bairro Centro

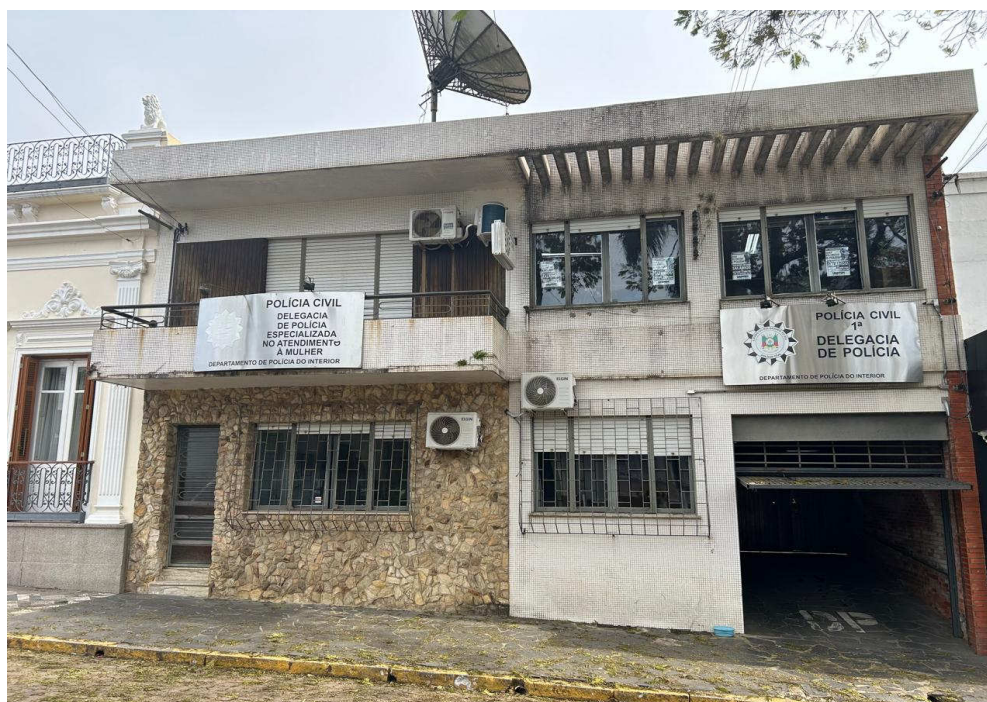
O prédio aonde funciona a 1ª Delegacia de Polícia de Bagé (**1ª DP – Foto 1—Fotos 1ª DP**) e A Delegacia de Atendimento à Mulher trata-se de prédio em alvenaria locado em seus dois pisos à Polícia Civil. O **primeiro piso (Térreo)** está instalada a 1ª Delegacia de Polícia (DP) e possui área útil de 317,50 m² e no **segundo piso** temos a Delegacia especializada no atendimento à mulher (DEAM) com área de 270,40 m² conforme **planta baixa anexa a presente avaliação**. O imóvel possui dois pavimentos em estrutura convencional de concreto e alvenaria de tijolos rebocados, piso misto (vinílico, madeira e cerâmica **1ª DP – Fotos 4,7,10 11,14,15 e 16**) e constituída a sua cobertura em telhas leves em fibrocimento (**1ª DP – Foto 1—Fotos 1ª DP**) sobre estrutura de madeira. A análise fotográfica fornecida evidencia sinais de desgaste nos pisos de madeira (**1ª DP – Fotos 9 e 13**), infiltrações pontuais e deterioração nos acabamentos (**1ª DP – Fotos 15 e 16**), especialmente nas áreas externas e molhadas (**banheiros fotos 15 e 16**). Observou-se a ausência de rampa de acesso para portadores de necessidades especiais A pavimentação externa é constituída em pedras de basalto irregular (**Fotos 17 e 18**). As paredes internas de alvenaria necessitam de manutenção principalmente pintura (**1ª DP –Foto 8 e 19**) e as paredes externas encontram-se em estado de conservação precário.(**1ª DP –Foto 17 e 18**)

**O estado de conservação global é classificado como regular a ruim,** requerendo manutenções o prédio interna e externamente objetivando-se assim a reposição da habitabilidade.

Diante da análise técnica e mercadológica realizada, conclui-se que o imóvel avaliado apresenta condições regulares de uso, porém requer manutenção corretiva em alguns pontos, especialmente na pintura interna, revisão das paredes externas e ajustes nos pisos. O valor de locação atualmente praticado (R\$ 11.100,00) está compatível com a média de mercado considerando o estado de conservação do imóvel.

Recomenda-se a renovação do contrato de locação com manutenção do valor atual, condicionado à execução de pequenas obras de reparo e conservação para evitar depreciações adicionais e manter a funcionalidade do imóvel como órgão público.
