CONTRATO N° 04/2025

ADEQUAÇÃO DOS BANHEIROS DO PLENÁRIO JOÃO CAPATO ÀS NORMAS VIGENTES DE ACESSIBILIDADE

DOCUMENTO N°042025-RT-ACS-02

SANEAR PROJETOS DE ENGENHARIA LTDA

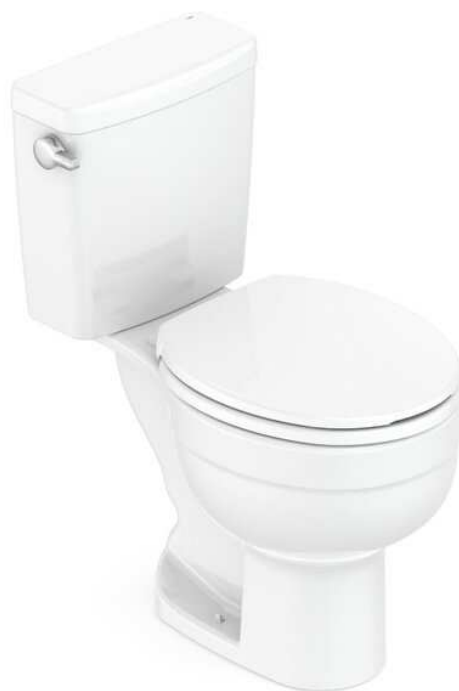
Figura 4 - Kit Vaso Sanitário Com Caixa Acoplada Com Acionamento. FONTE: <https://www.leroymerlin.com.br/>

assento), e sem abertura frontal. O sistema de descarga será substituído por vaso com caixa acoplada com acionamento por alavanca lateral, a uma altura máxima de 1,00 m e força de acionamento inferior a 23 N, conforme imagem abaixo.

Será realizada a substituição da bacia sanitária, com a instalação de bacias sanitárias acessíveis, suspensas ou com sóculo, com altura entre 0,43 m e 0,45 m do piso acabado (sem

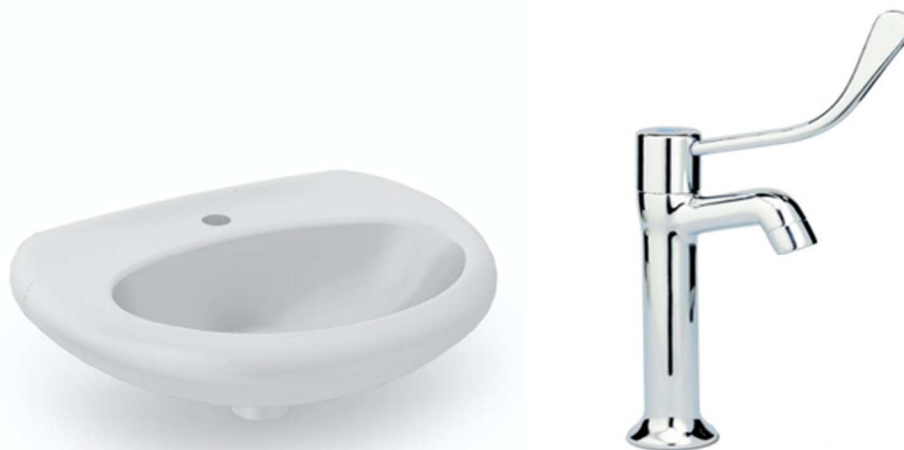
Figura 5 - Lavatório sem coluna e torneira clínica com alavanca adotados.

Para a adequação do lavatório será realizada a instalação de lavatórios suspensos ou sobre tampo, sem coluna, com altura frontal livre inferior mínima de 0,65 m e superfície superior entre 0,78 m e 0,80 m. As torneiras serão do tipo alavanca, exigindo esforço máximo de 23 N. Será garantida a área de aproximação de 1,20 m x 0,80 m.

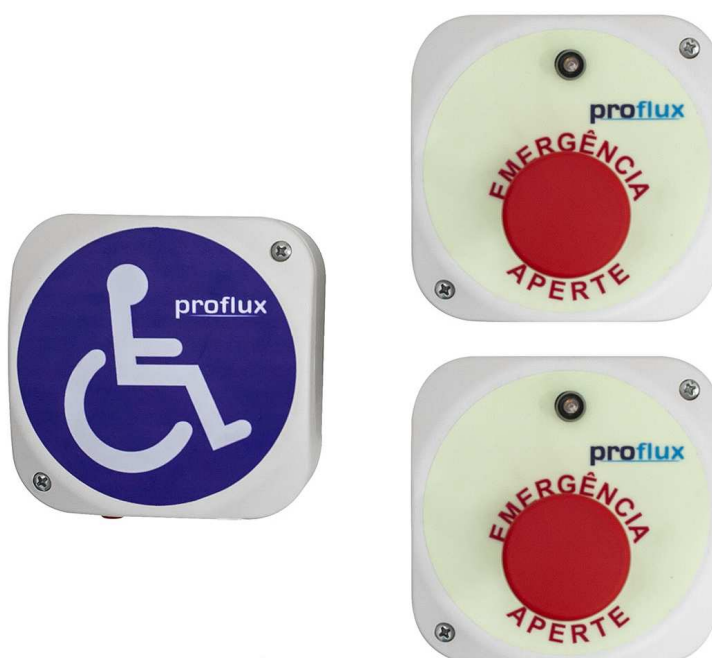
Figura 7 - Alarme Audiovisual Sem Fio com Botoeira Dupla Cogumelo. FONTE: <https://www.proflux.com.br/>

Ao final será realizada a instalação de dispositivo de sinalização de emergência (alarme sonoro e visual) próximo à bacia sanitária, acionado por pressão ou alavanca, a 40 cm do piso e com cor contrastante, para garantir a segurança do usuário em caso de necessidade, conforme a figura abaixo. A central de visualização ficará do lado externo do banheiro de fácil visualização.

O Sistema de alarme PNE com indicador audiovisual, sistema sem fio (Wireless), para pessoas com mobilidade reduzida ou cadeirante, compreende ao item completo, ou seja, ele

engloba todos os componentes essenciais para o seu funcionamento como um sistema, tais como:

- A central ou módulo receptor com o indicador audiovisual: É a parte que emite o som e a luz para alertar sobre a emergência.
- O botão de acionamento sem fio (botoeira wireless): É o dispositivo que a pessoa com deficiência aperta dentro do sanitário ou do local de emergência. A descrição "sem fio (Wireless)" indica que a comunicação entre o botão e a central é via radiofrequência, eliminando a necessidade de cabeamento entre eles.
- Baterias: Se for um sistema autônomo, as baterias para o funcionamento do botão e/ou da central também podem estar implícitas ou ser um item à parte, mas normalmente o custo do sistema já considera a alimentação.
- Adesivos de sinalização: Os kits já vêm com os adesivos exigidos pela NBR 9050 para identificar o ponto de acionamento do alarme.
