ADEQUAÇÃO DOS BANHEIROS DO PLENÁRIO JOÃO CAPATO ÀS NORMAS VIGENTES DE ACESSIBILIDADE

DOCUMENTO N° 042025-RT-ACS-02

SANEAR PROJETOS DE ENGENHARIA LTDA

2. RELATÓRIO DE AVALIAÇÃO DE ACESSIBILIDADE DOS BANHEIROS NO PRÉDIO DO PLENÁRIO JOÃO CAPATO

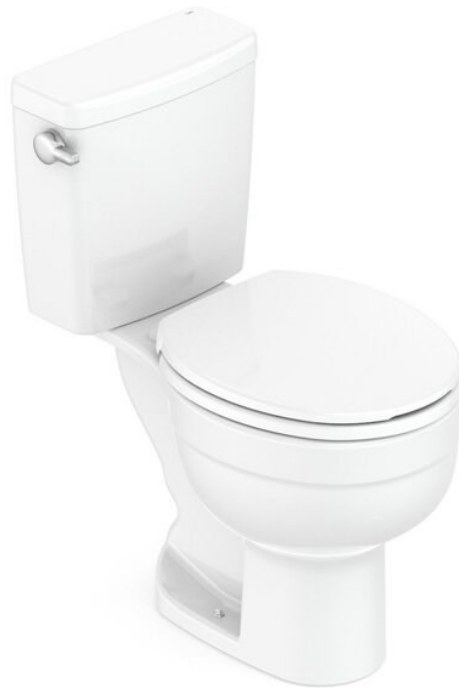
Será realizada a substituição da bacia sanitária, com a instalação de bacias sanitárias acessíveis, suspensas ou com sóculo, com altura entre 0,43 m e 0,45 m do piso acabado (sem

assento), e sem abertura frontal. O sistema de descarga será substituído por vaso com caixa acoplada com acionamento por alavanca lateral, a uma altura máxima de 1,00 m e força de acionamento inferior a 23 N, conforme imagem abaixo.

Figura 4 - Kit Vaso Sanitário Com Caixa Acoplada Com Acionamento. FONTE: <https://www.leroymerlin.com.br/>

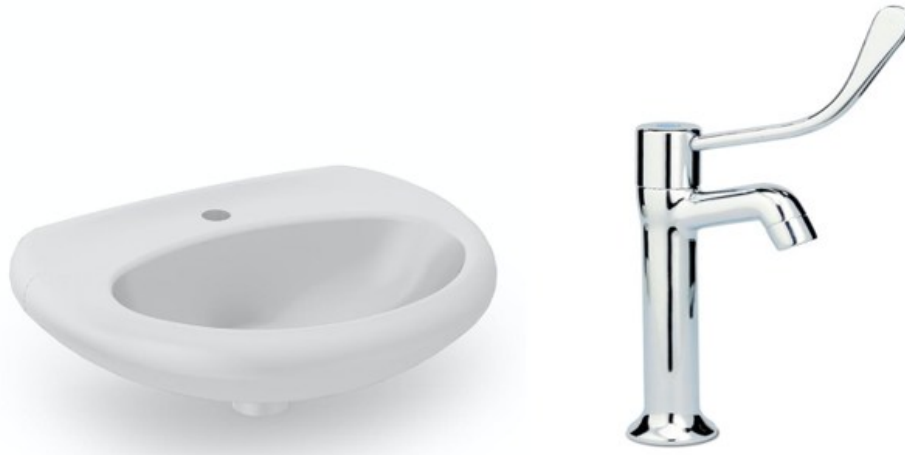
Para a adequação do lavatório será realizada a instalação de lavatórios suspensos ou sobre tampo, sem coluna, com altura frontal livre inferior mínima de 0,65 m e superfície superior entre 0,78 m e 0,80 m. As torneiras serão do tipo alavanca, exigindo esforço máximo de 23 N. Será garantida a área de aproximação de 1,20 m x 0,80 m.

Figura 5 - Lavatório sem coluna e torneira clínica com alavanca adotados.

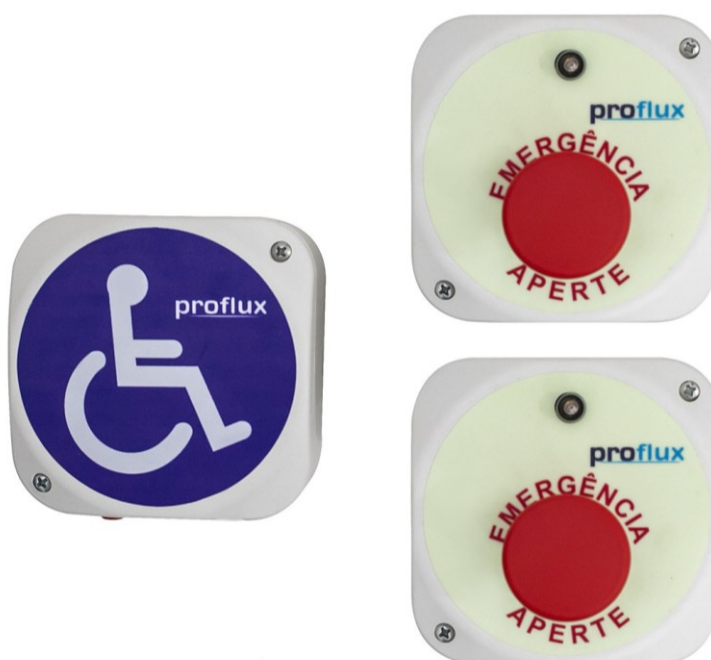
Ao final será realizada a instalação de dispositivo de sinalização de emergência (alarme sonoro e visual) próximo à bacia sanitária, acionado por pressão ou alavanca, a 40 cm do piso e com cor contrastante, para garantir a segurança do usuário em caso de necessidade, conforme a figura abaixo. A central de visualização ficará do lado externo do banheiro de fácil visualização.

Figura 7 - Alarme Audiovisual Sem Fio com Botoeira Dupla Cogumelo. FONTE: <https://www.proflux.com.br/>

O Sistema de alarme PNE com indicador audiovisual, sistema sem fio (Wireless), para pessoas com mobilidade reduzida ou cadeirante, compreende ao item completo, ou seja, ele

- A central ou módulo receptor com o indicador audiovisual: É a parte que emite o som e a luz para alertar sobre a emergência.
- O botão de acionamento sem fio (botoeira wireless): É o dispositivo que a pessoa com deficiência aperta dentro do sanitário ou do local de emergência. A descrição "sem fio (Wireless)" indica que a comunicação entre o botão e a central é via radiofrequência, eliminando a necessidade de cabeamento entre eles.
- Baterias: Se for um sistema autônomo, as baterias para o funcionamento do botão e/ou da central também podem estar implícitas ou ser um item à parte, mas normalmente o custo do sistema já considera a alimentação.
- Adesivos de sinalização: Os kits já vêm com os adesivos exigidos pela NBR 9050 para identificar o ponto de acionamento do alarme.
