RELATÓRIO TÉCNICO – COMISSIONAMENTO DE SUBESTAÇÃO

RECEITA FEDERAL

R. Vis. de Mauá, 5 - Cidade Nova, Ilhéus - BA, 45653-260

O processo de comissionamento se deu após visita técnica da concessionária Coelba para atender o cliente após sua subestação ser desligada em decorrência de um curto circuito no cabo de entrada de energia (fase A).

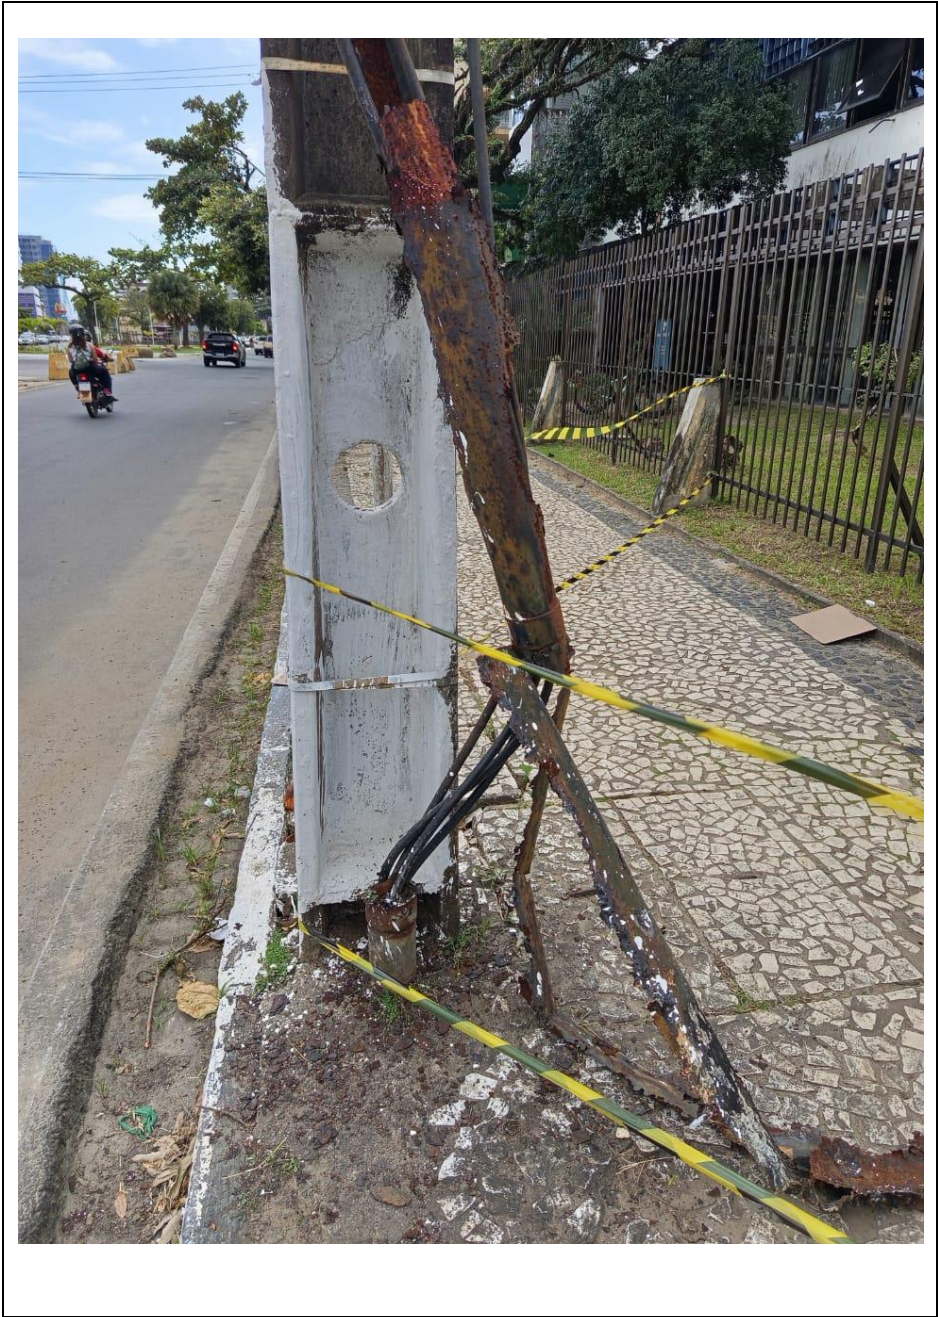
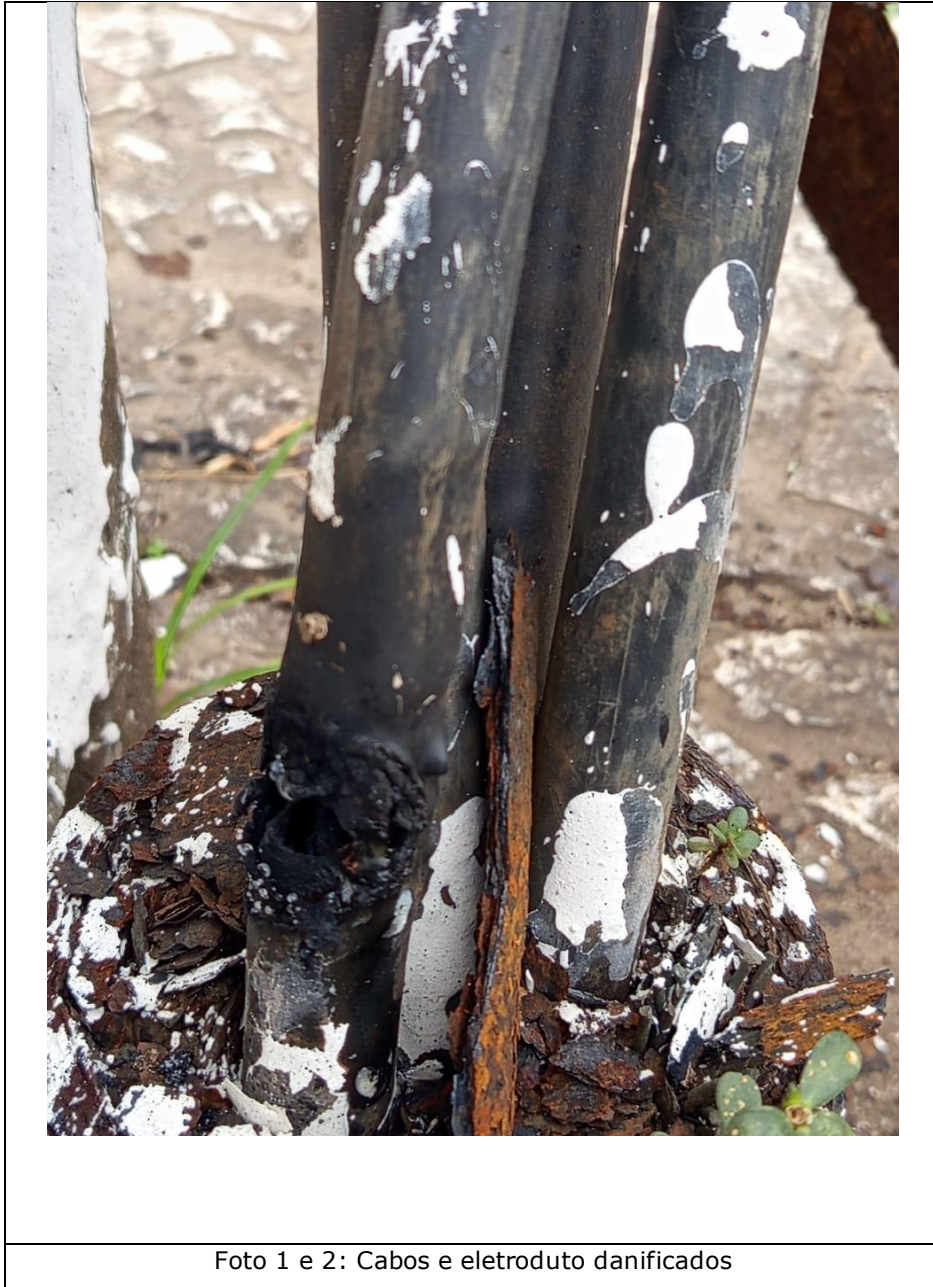
Após identificar que a fase A teve seu cabo de entrada de energia em média tensão danificada, muito provavelmente pelo contato direto com o eletroduto de proteção dos cabos que se encontrava completamente deteriorado devido a ação do tempo e da salinidade, como mostram as figuras abaixo:

Diante dos resultados expostos, os cabos que estão em utilização apresentam resultados insatisfatórios e recomendamos a substituição dos mesmos por cabos e terminações novas. Além da realização da manutenção preventiva para detectar possíveis falhas em outros elementos não testados como chave seccionadora e transformador.

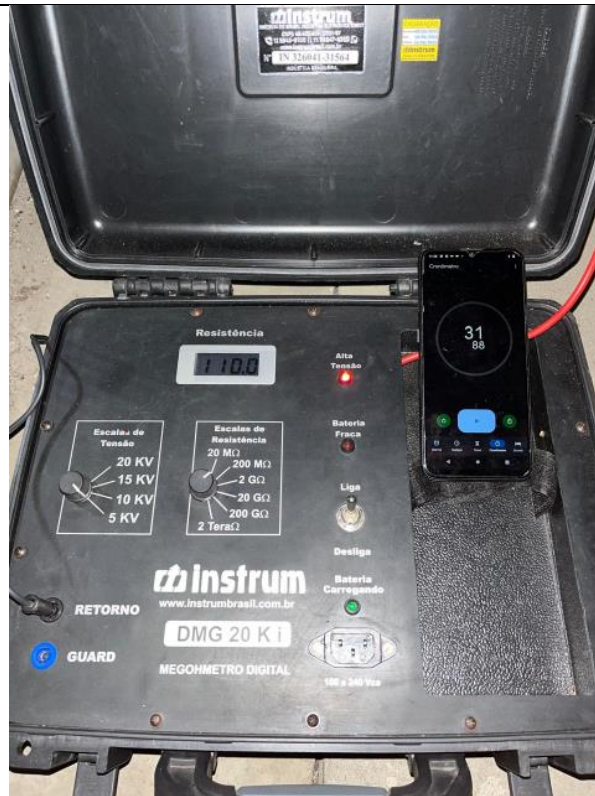
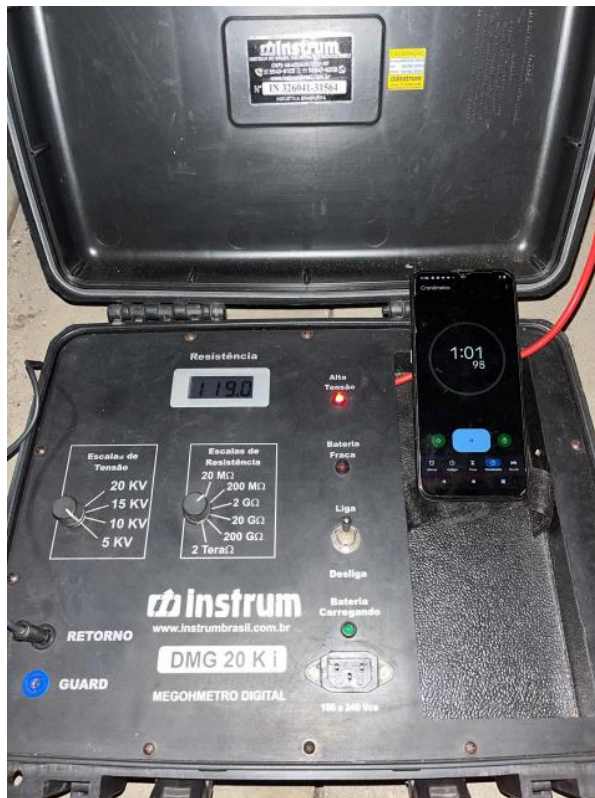
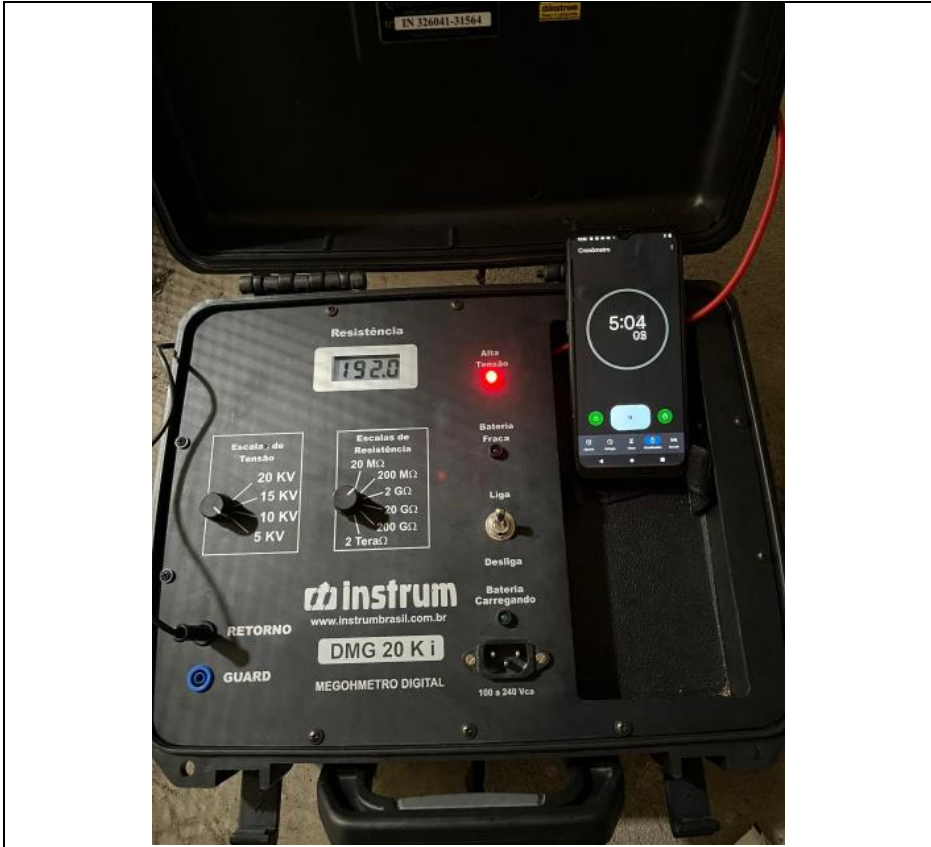
Ensaio cabo reserva

Conjunto Cabo Mufla				
Tipo		Unidade Polimérica		
Classe de Isolamento		15kV		
Resistência de Isolamento (M-Ohms)		Megômetro (kV)		
Cabo	30 s	60 s	5 min	20.0
Reserva x Massa	110	119	192	20.0
Fase B x Massa	181	189	430	20.0
Fase C x Massa	270	250	310	20.0
Tensão de Ensaio	5000Vcc			5kV-1min
Valor mínimo Admitido:	150 M-Ohms

Cabo Reserva – Absorção = 1,082 (Pobre) e Polarização = 1,613 (Bom)

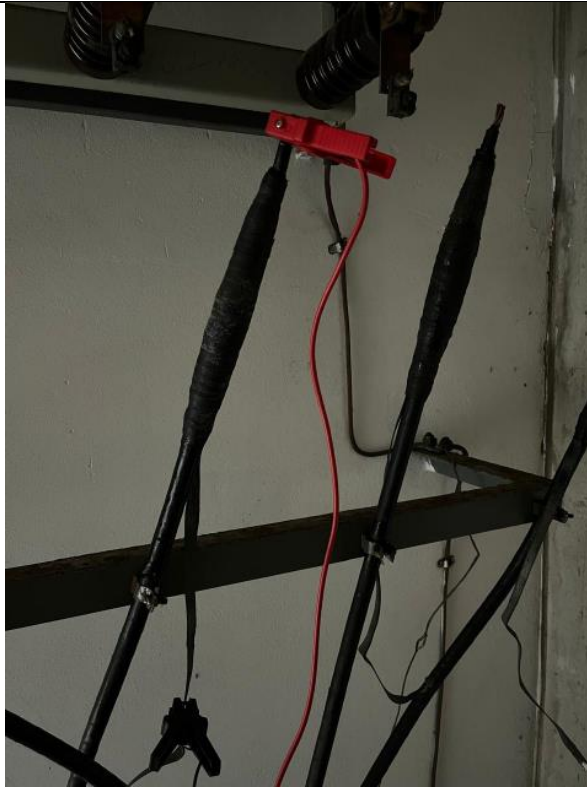
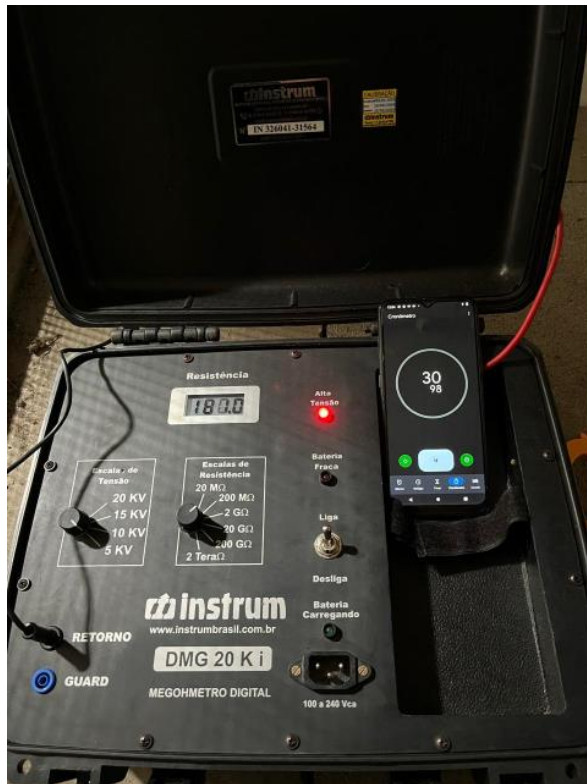
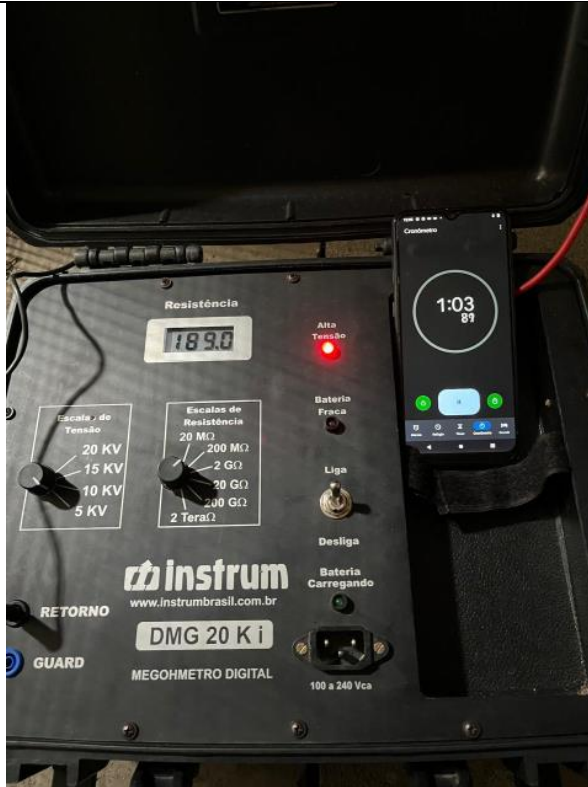
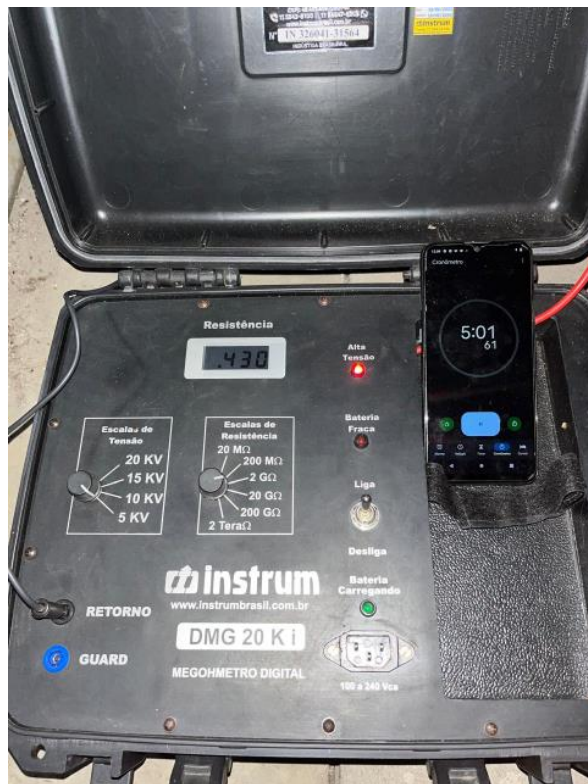
Ensaio cabo fase B

Cabo Fase B - Absorção = 1,044 (Pobre) e Polarização = 2,275 (Bom)

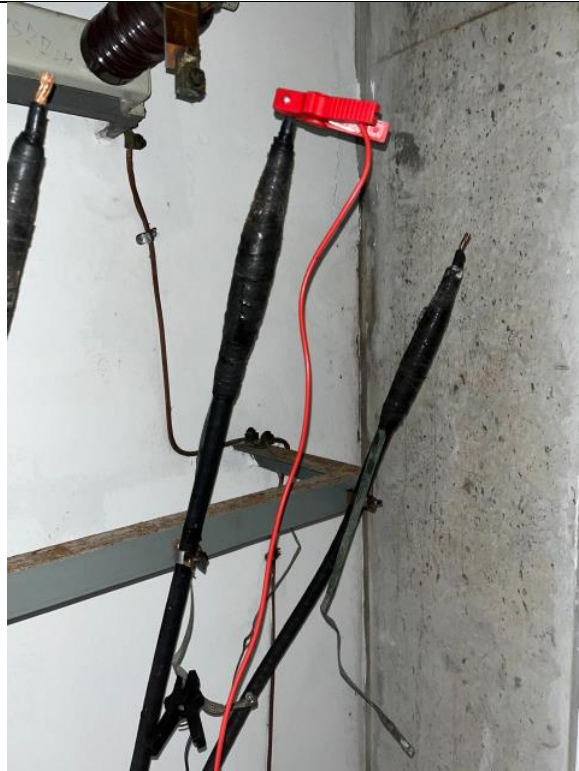
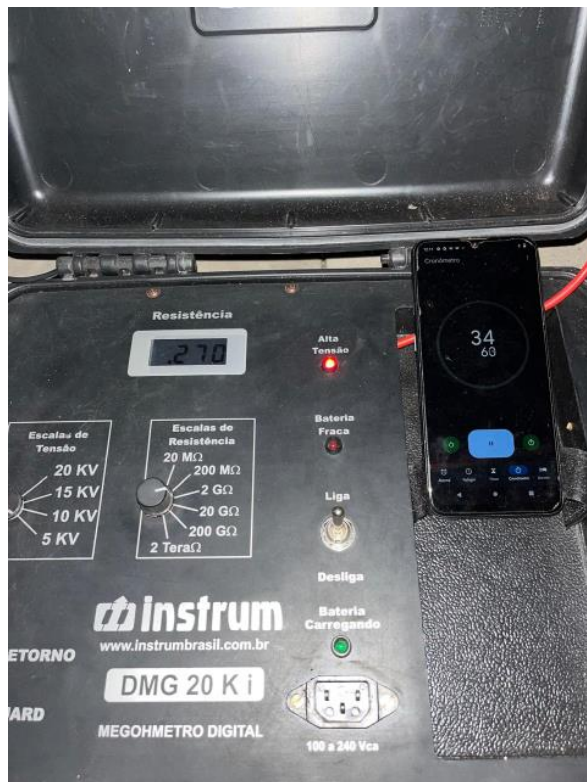
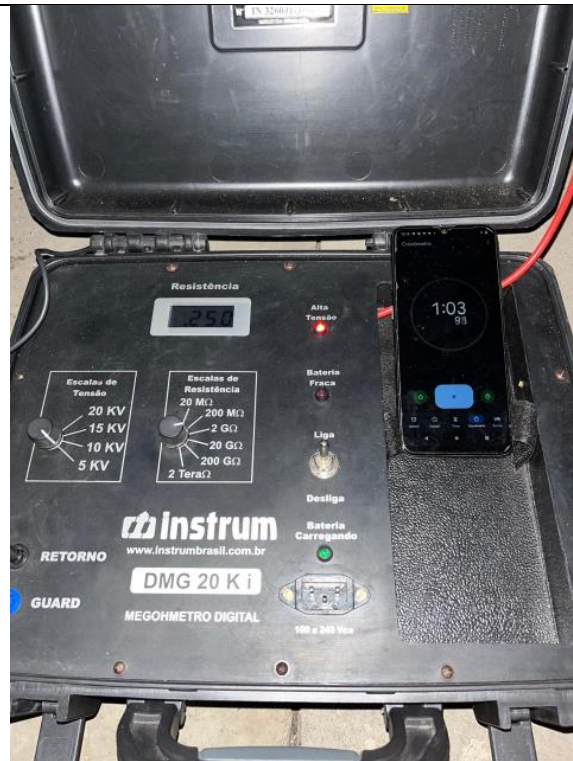
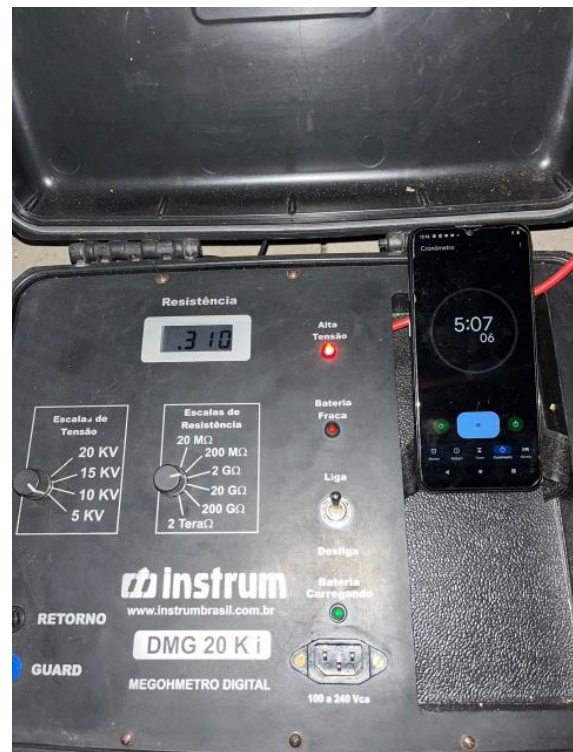
Ensaio cabo fase C

Cabo Fase C - Absorção = 0,926 (Perigoso) e Polarização = 1,240 (Pobre)

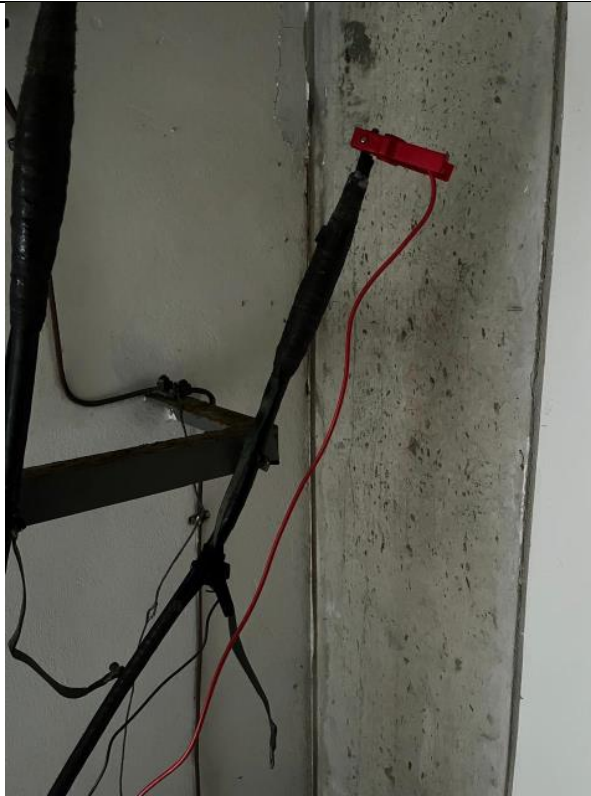
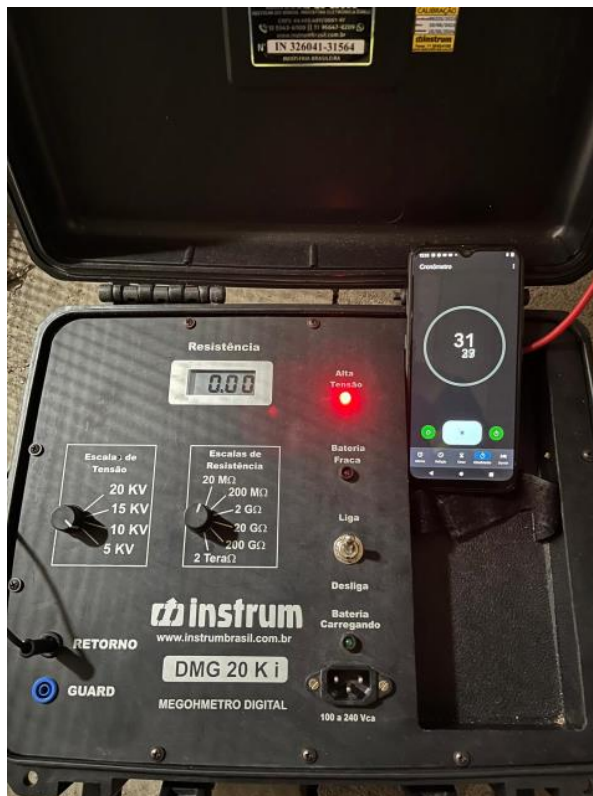
Ensaio cabo fase A (DANIFICADO)

Cabo Fase A – Valores nulos (Isolação Rompida)
