RELATÓRIO DE FISCALIZAÇÃO INDIVIDUAL

OCORRÊNCIA Nº 329 / 2025

9. CARACTERIZAÇÃO DAS CONDIÇÕES VERIFICADAS NA FISCALIZAÇÃO: Foi realizada em 05/02/2025 vistoria pela equipe de fiscais da SPU-MG, acompanhada da Superintendente do Patrimônio da União, a Sra Lorhany Ramos de Almeida, em 04 (quatro) imóveis em Itabirito/MG, sendo 03 pertencentes a particulares (Av. Manoel Salvador de Oliveira nº 1.024; Av. Manoel

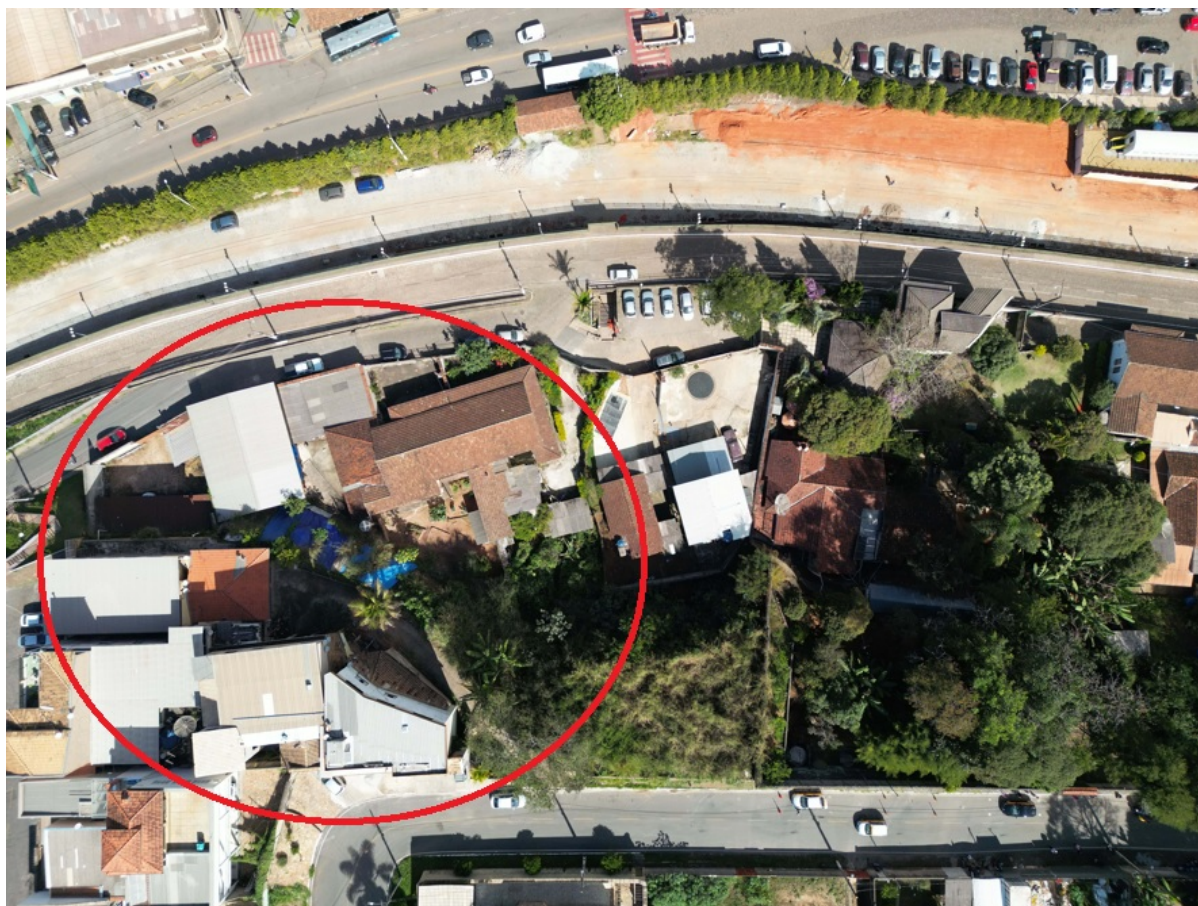
Conforme informado no primeiro Relatório de Fiscalização nº 4563, de 08/11/2022 (SEI nº 29467847), a encosta entre o imóvel particular e o imóvel da RFFSA possui grande desnível, sem nenhum tipo de contenção, drenagem ou tratamento. Percebe-se que já ocorreram escorregamentos de terra em toda a extensão do talude, configurando uma situação crítica que pode trazer grandes riscos tanto a vida como ao patrimônio. Ainda, em comparação com as últimas vistorias, foram identificadas novas rachaduras no piso cerâmico da varanda da residência particular localizada à Rua Dona Cota, 11, na parte superior da encosta, que foi considerada a casa da parte superior com maiores riscos dada a sua proximidade à crista do talude. Ainda, foram observadas alguns escorregamentos de terra, mas provavelmente as lonas instaladas têm protegido contra a ocorrência de escorregamentos maiores.

Figura 1: imagem aérea da área afetada. Encosta e residências entre a Av. Manoel Salvador de Oliveira e Rua Dr. Hélio Ferreira Bastos.

Segundo o último Relatório de Fiscalização nº 4290, de 23/10/2024 (46231861), **reiteramos a necessidade urgente de execução de obra de contenção em toda a extensão da encosta com a devida drenagem das águas pluviais**, a fim de proteger a área de novos deslizamentos e proporcionar segurança para os moradores e edificações. Cabe destacar que qualquer ação no sentido de recuperação do talude erodido deve obrigatoriamente ser precedida da realização de projeto de estabilização, por profissional capacitado em geotecnia, e incluir a análise da área de contribuição da bacia para cálculo do sistema de drenagem.

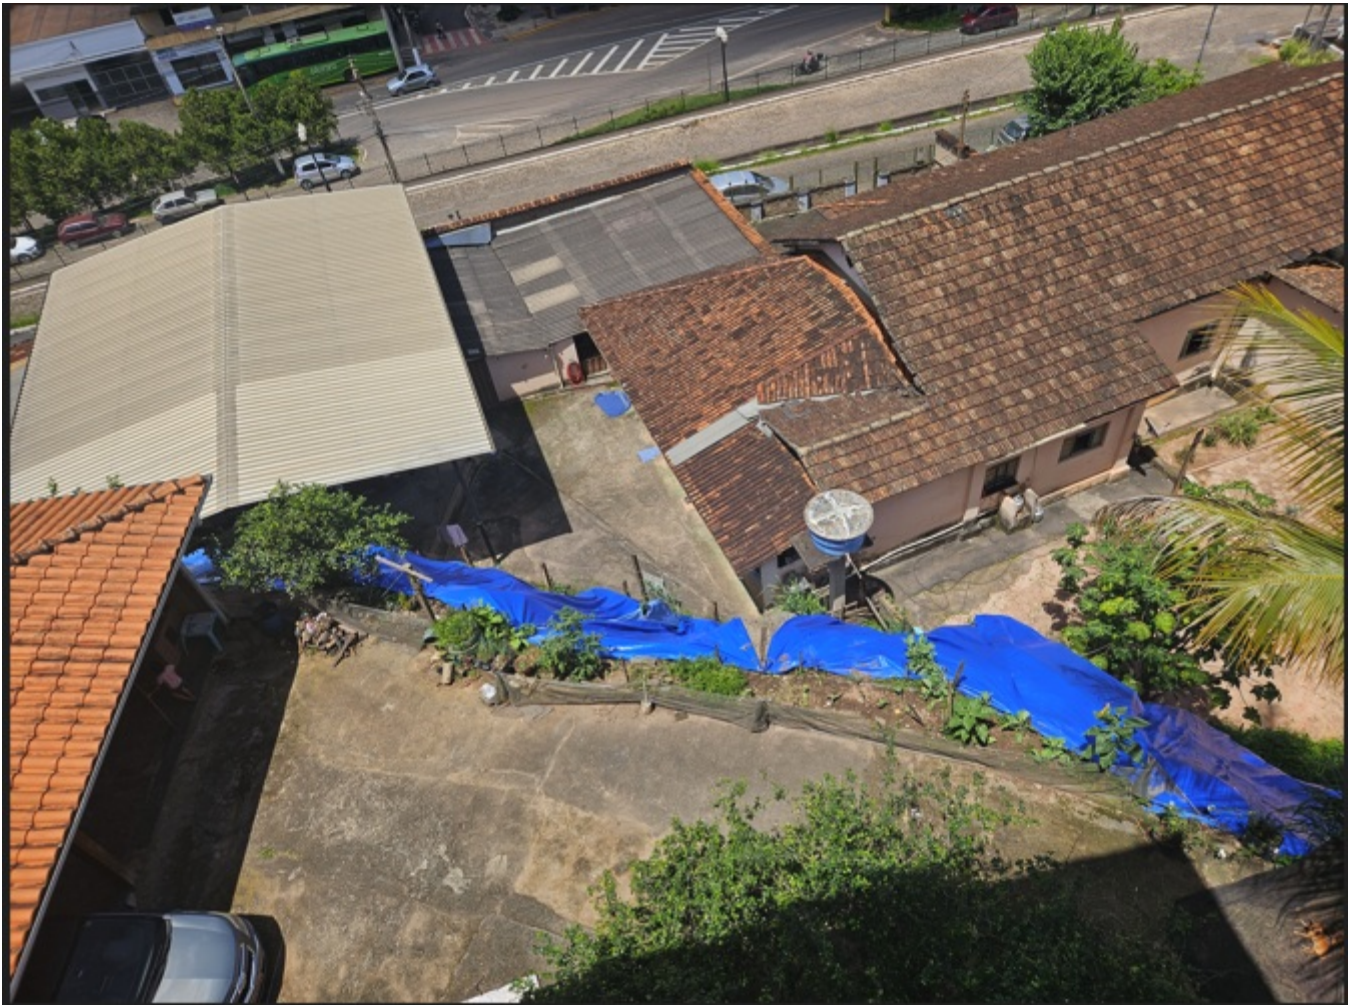
Ressalta-se que após a última vistoria ocorrida em 23/10/2024 (46231861), foram compradas 07 (sete) lonas 8x4m2 e entregues aos moradores em 27/11/2024 (46675894), representados pelo Sr. Daniel Vianna, as quais foram instaladas pelos moradores em 15/01/2025, conforme fotos enviadas (47624358), o que também foi confirmado na presente vistoria (**Fig. 2 a 8**). Os moradores agradeceram muito a doação das lonas e reforçaram que tal apoio é essencial.

Figura 2: vista geral da encosta e residências. vista de cima, do terraço da casa do Sr. Daniel Vianna.

Como medida emergencial e paliativa, considerando a estação chuvosa já em curso, **recomendamos que sejam compradas e entregues mais lonas aos moradores com a maior brevidade possível**, visando apoiar na cobertura e proteção do talude, notadamente da erosão causada pelas chuvas.

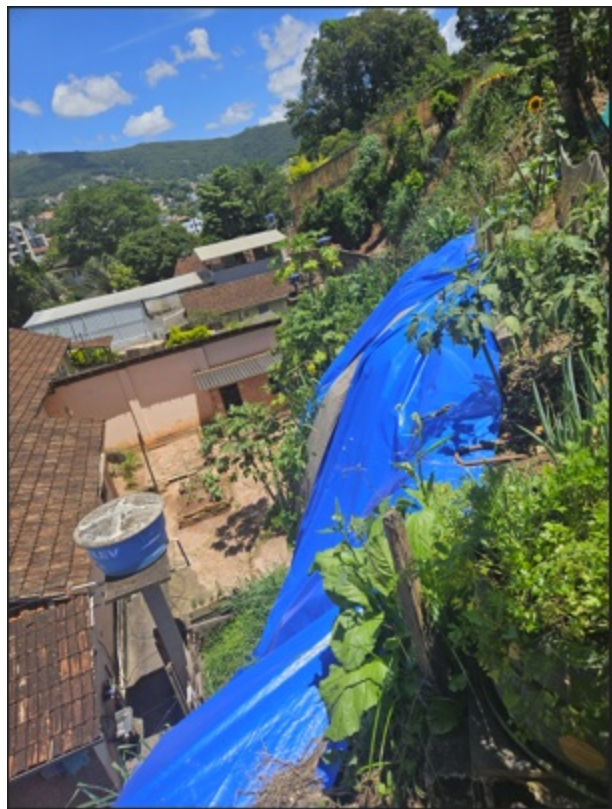
Figura 3: vista lateral direita da encosta e residências abaixo do talude. Lonas doadas pela SPU-MG instaladas.

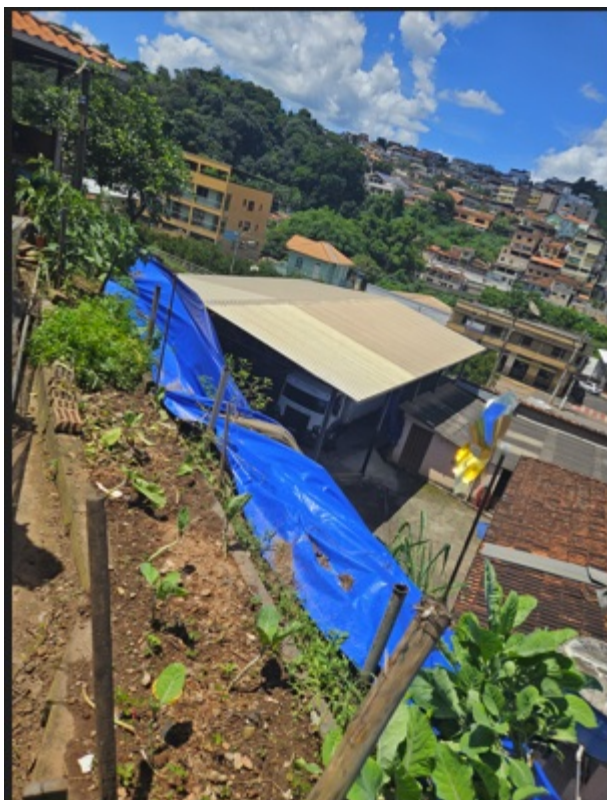
Figura 4: vista lateral direita da encosta e residências abaixo do talude. Lonas doadas pela SPU-MG instaladas.

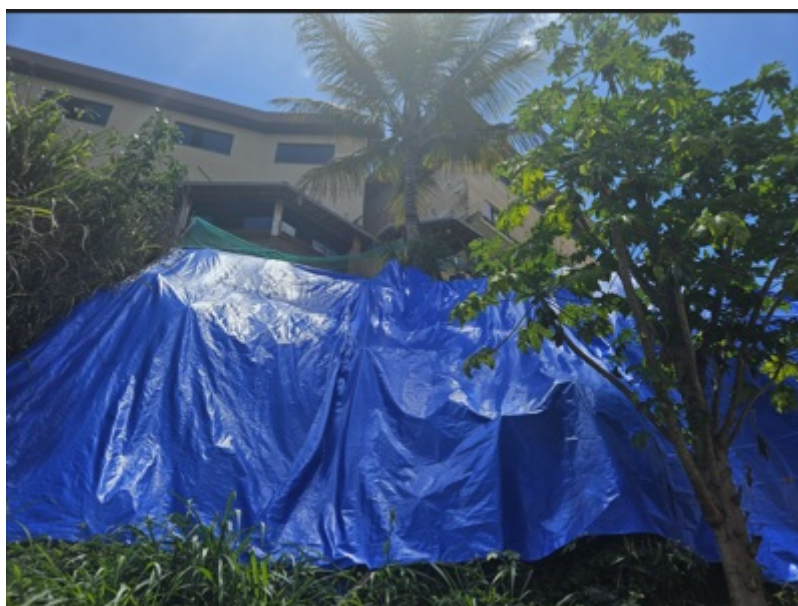
Posteriormente, os fiscais se dirigiram ao imóvel da extinta RFFSA, localizado à Rua Dr. Hélio Ferreira Bastos nº 265 (**Fig. 5 a 8**), bairro Centro, e fomos recebidos pelo Senhor Murílio Roberto da Silva, aposentado da extinta RFFSA, que nos relatou sua preocupação, cobrou providências e solicitou que a União novamente auxilie os moradores com o fornecimento de lonas, uma vez que este custo tem sido alto para eles e as lonas possuem durabilidade de cerca de 3 meses.

Figura 5: vista debaixo do talude, da casa do Sr. Murilio, da extinta RFFSA. O mato alto ajudando a minimizar processos erosivos.

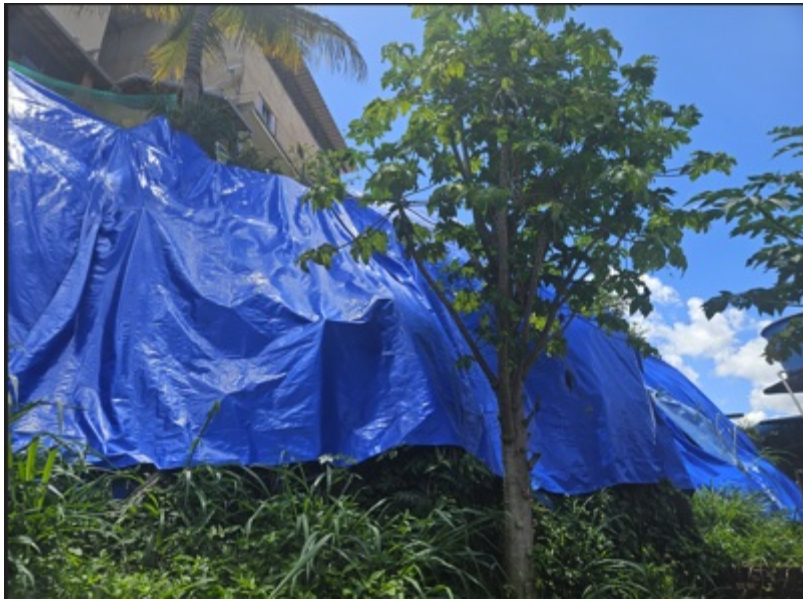
Figura 6: vista debaixo do talude, da residência do Sr. Murilio, da extinta RFFSA. Lonas doadas pela SPU-MG instaladas.

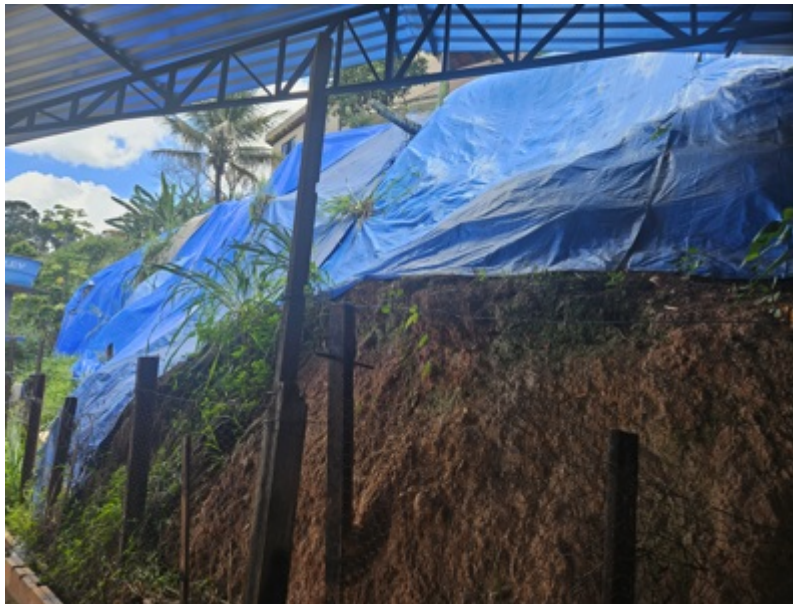
Figura 7: vista debaixo do talude, da residência Rua Dr. Hélio Ferreira Bastos, nº 265, da extinta RFFSA. Estacas de ferro instaladas pelo morador.

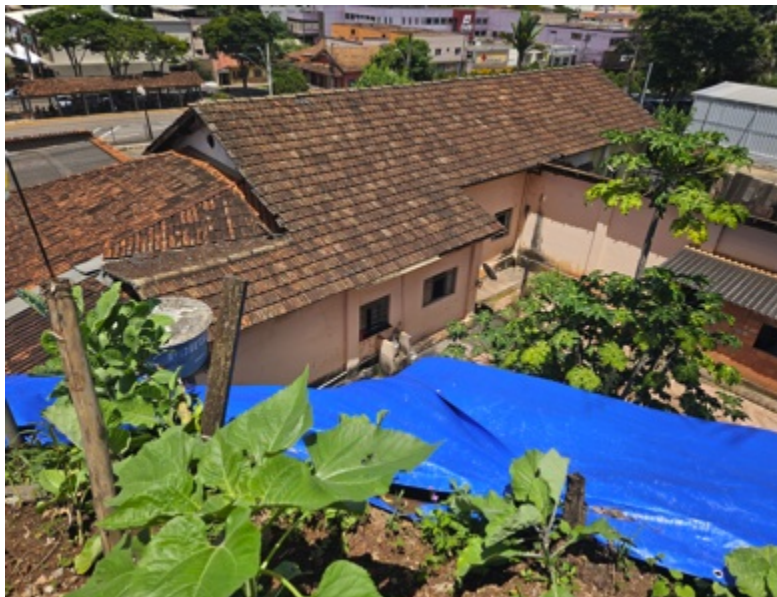
No caso específico da desocupação do imóvel à Rua Dr. Hélio Ferreira Bastos, nº265, providência sugerida pela Unidade Central da SPU em 05/11/2024, por meio do documento 44768501, e, citada no Relatório de Fiscalização anterior (46231861), verificou-se que tal imóvel encontra-se devolvido e sob gestão do DNIT (ver Ofício nº 28379/2017-MP (29045439) e Ofício nº 28269/2017-MP (29045917)), o qual foi notificado em 02/12/2024 (46602598 e 46775024).

Figura 8: residência localizada na Rua Dr. Hélio Ferreira Bastos, nº 265, da ex- RFFSA, situada na parte inferior da encosta.
