# **RELATÓRIO DE VISTORIA TÉCNICA**

## **GO-219 (Orizona - Buritizinho)**

**MAIO/2023**

No dia 17/05/2023, terça feira, foi realizada a vistoria na Rodovia GO-219 Trecho: Orizona - Buritizinho, buscando informações a respeito da situação atual do segmento, tendo como base os serviços de pavimentação e todos os outros inerentes a ele, objetivando subsidiar a elaboração do termo de Referência para a contratação de projeto de Implantação do referido trecho.

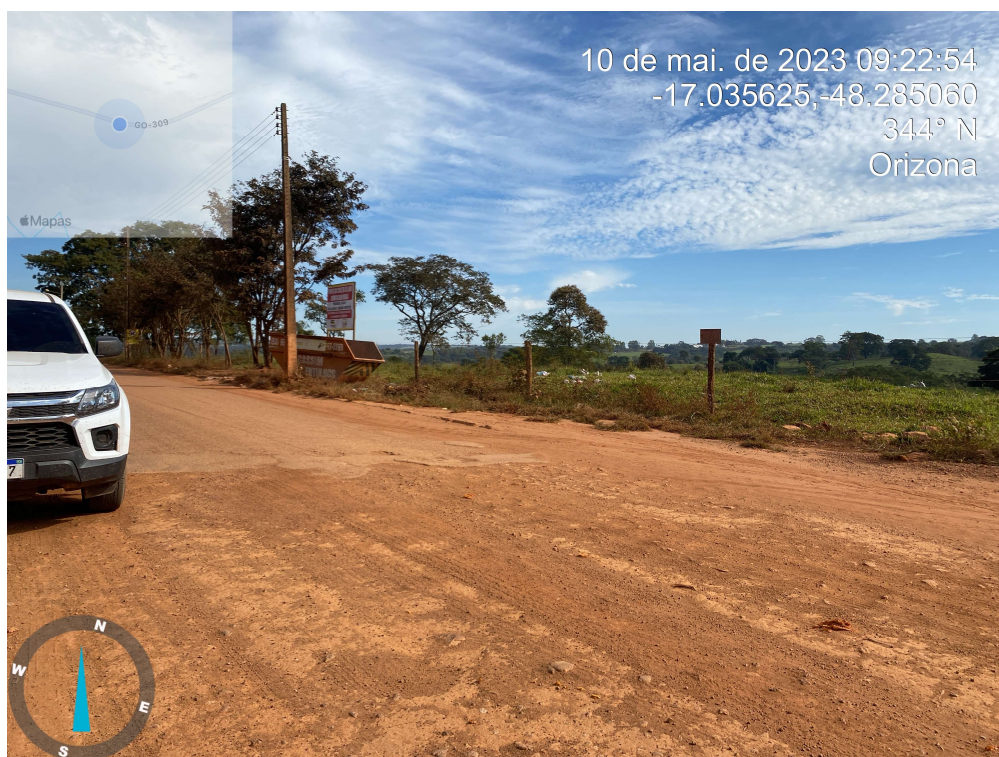
Início do Trecho – Km 0,00.

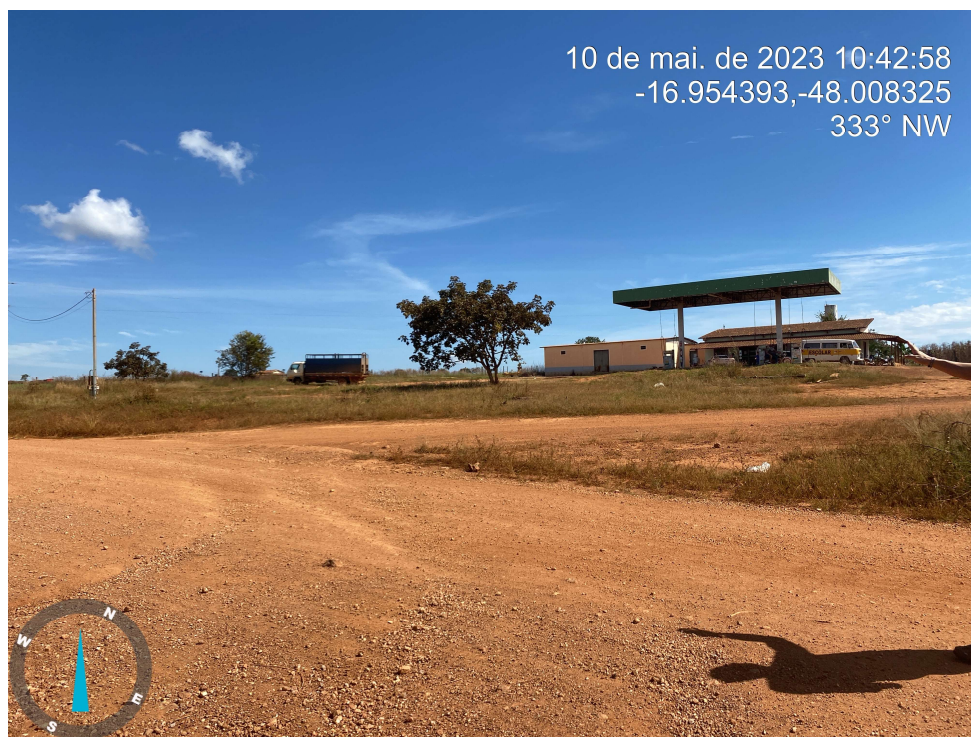
Final do trecho – Km 38,00.

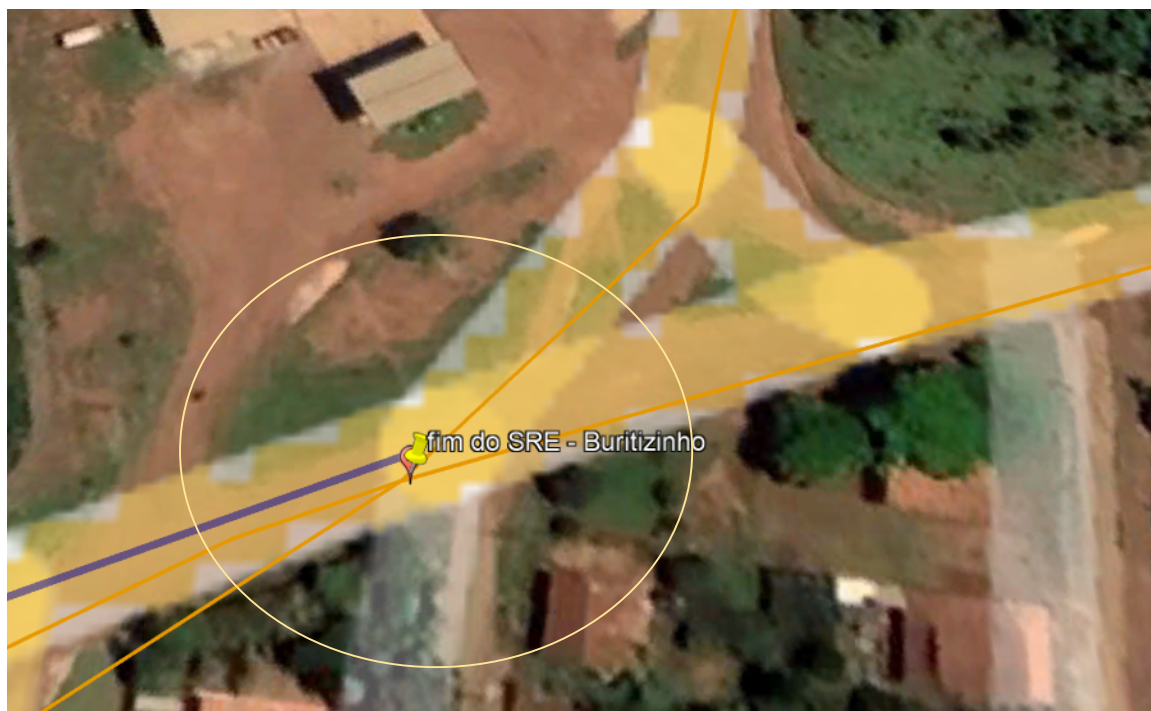
Como mostra-se na imagem abaixo, o fim do trecho localiza-se em uma região com construções próximas a pista, o que se faz necessário um estudo afim de saber se terá desapropriações.

Fim do trecho, o qual possui construções próximas.

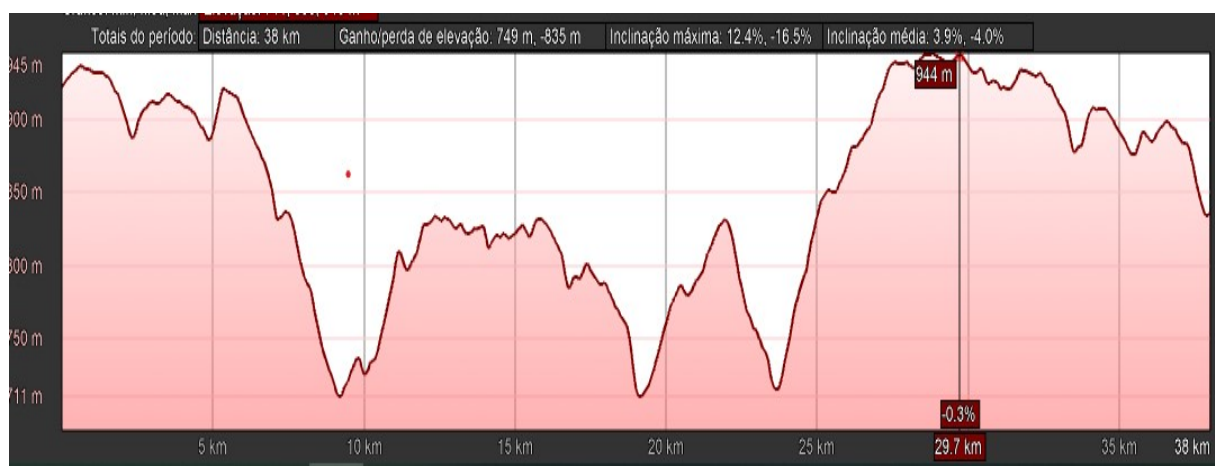
O perfil do trecho conforme o Google Earth, define-se como região ondulada, procedente do caminhamento do SRE 219EGO0015, e apenas caracteriza a topografia da região, não representando a atual altimetria da diretriz da rodovia.
