## Relatório de Vistoria 95/2025

### CONSÓRCIO GERENCIADOR DOR

| Rodovia: | GO-108 |
| Trecho: | Parque terra Ronca / GO-110 |

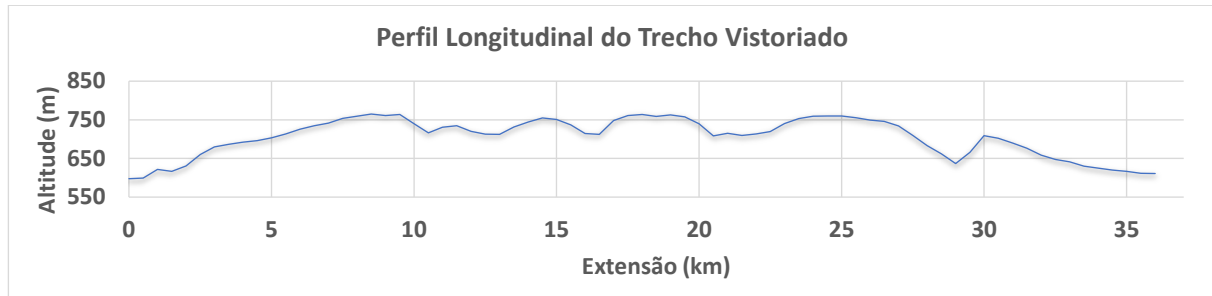
O trecho tem característica topográfica predominantemente plana, com rampas máximas inferiores a 8%, conforme perfil geoprocessado a seguir.

Pondera-se que o perfil apenas caracteriza a topografia da região, não representando a altimetria da diretriz da rodovia.

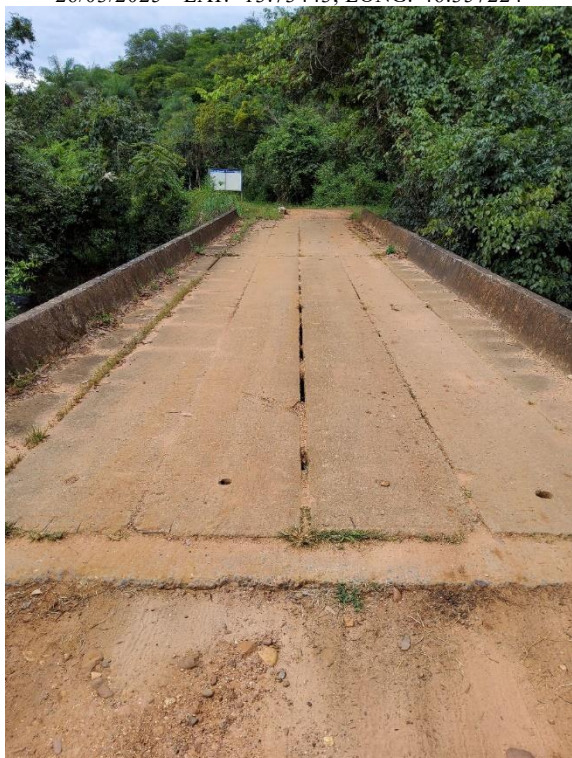
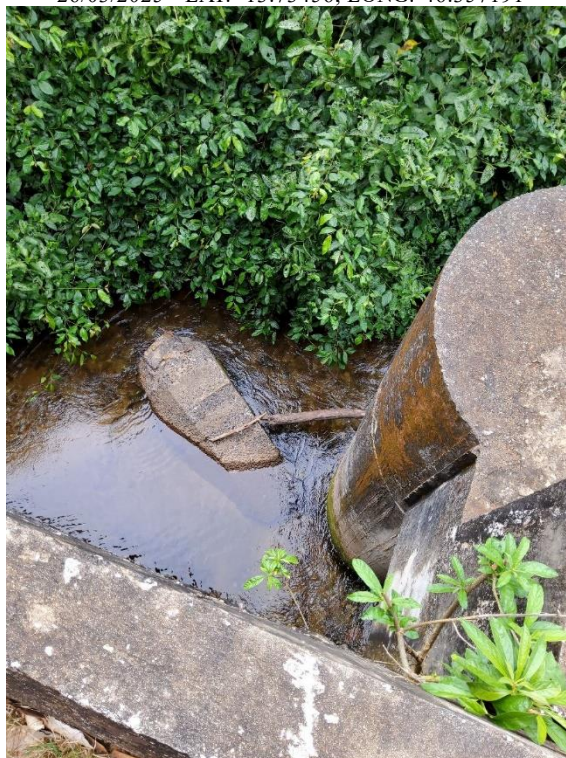
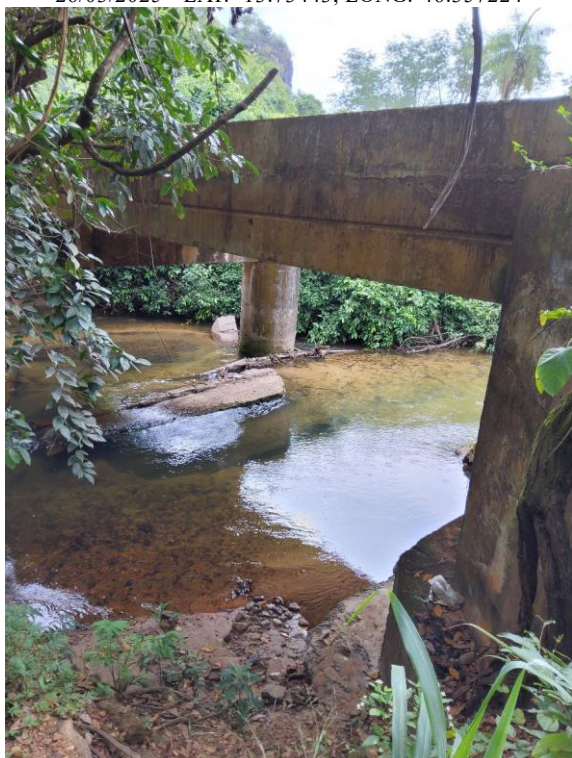
*Foto 1 – Início do trecho (PCA) – km 0,0.*

*Foto 2 – Início do trecho (PCA) – km 0,0.*

*Foto 3 – Início do trecho (PCA) – km 0,0.*

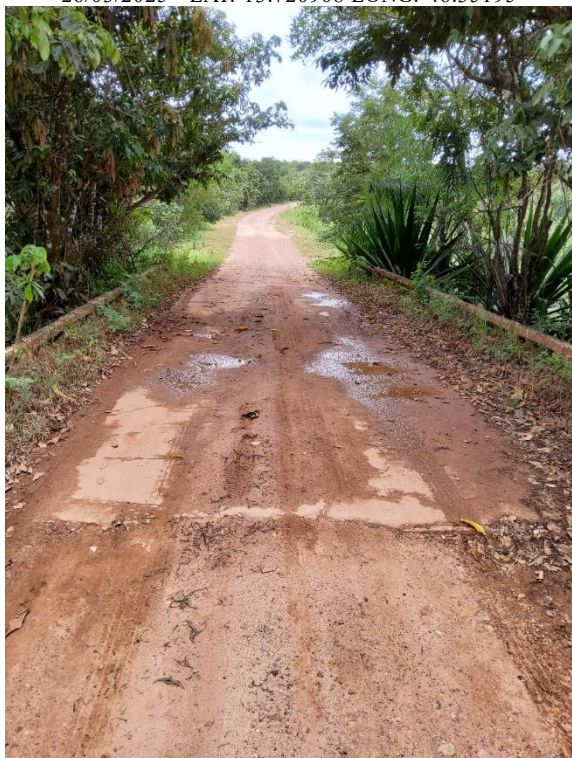
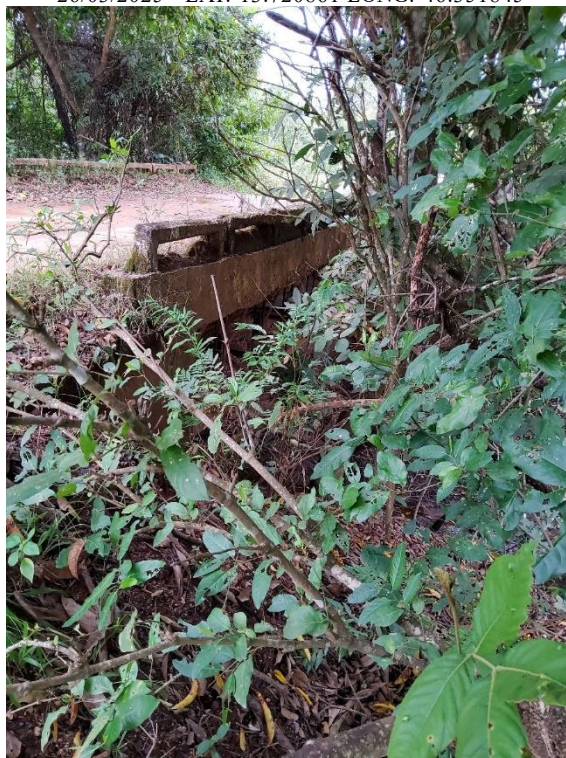
*Foto 5 – Ponte Mista – km 1,7.*

*Foto 6 – Ponte Mista – km 1,7.*

| NÚM. | km | ESTACA<br>OU<br>BACIA | BACIA<br>(km <sup>2</sup> ) | TALVEGUE<br>(km) | DESNÍVEL<br>(m) | C | CN | Tr | OBRA<br>EXISTENTE | OBSERVAÇÃO | SERV. A<br>REALIZAR<br>(S, P, C, M) | OBRA<br>INDICADA | LADO<br>MONT. | MÉTODO | INTENS.<br>(mm/h) | tc (h) | VAZÃO<br>(m <sup>3</sup> /s) |
|---|---|---|---|---|---|---|---|---|---|---|---|---|---|---|---|---|---|
| 2 | 1,7 | 2 | 11,683 | 4,28 | 86,339 | | 77 | 25 | PRE MOLDADA<br>4,5X10,5 | CORR. CAPIM<br>BRANCO | C | BTCC 2,00 x<br>2,00 | E | HUT | | 1,3795 | 26,8530 |

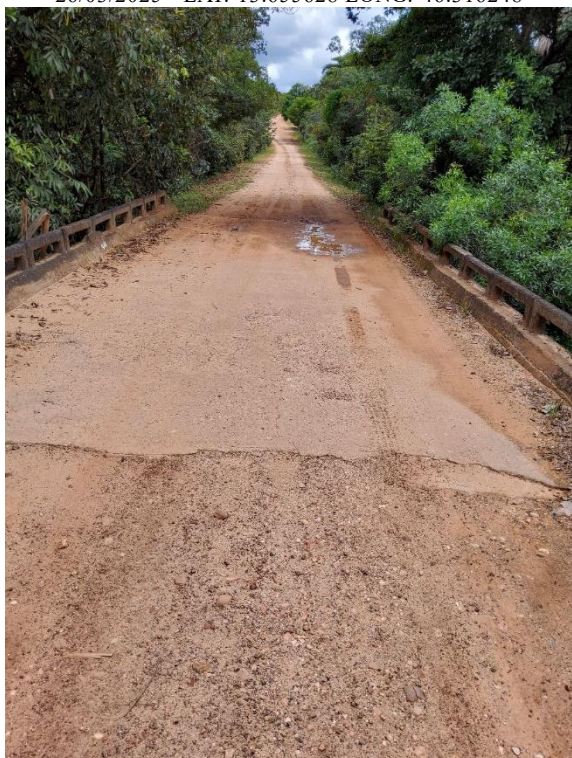
*Foto 7 – Ponte Mista – km 10,5.*

*Foto 8 – Ponte Mista – km 10,5.*

| NÚM. | km | ESTACA<br>OU<br>BACIA | BACIA<br>(km <sup>2</sup> ) | TALVEGUE<br>(km) | DESNÍVEL<br>(m) | C | CN | Tr | OBRA<br>EXISTENTE | OBSERVAÇÃO | SERV. A<br>REALIZAR<br>(S, P, C, M) | OBRA<br>INDICADA | LADO<br>MONT. | MÉTODO | INTENS.<br>(mm/h) | tc (h) | VAZÃO<br>(m <sup>3</sup> /s) |
|---|---|---|---|---|---|---|---|---|---|---|---|---|---|---|---|---|---|
| 3 | 10,5 | 3 | 25,413 | 10,264 | 127,479 | | 70,9 | 25 | PCA 4,5X10,5 | RIO SAO<br>MATEUS | C | BTCC 2,50 x<br>2,50 | D | HUT | | 3,2608 | 40,1780 |

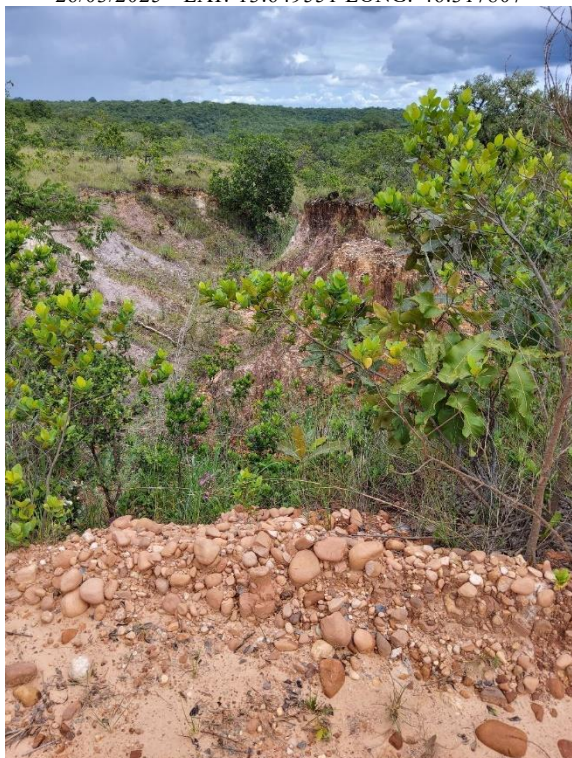
*Foto 9 – Erosão na faixa de domínio – km 11,3.*

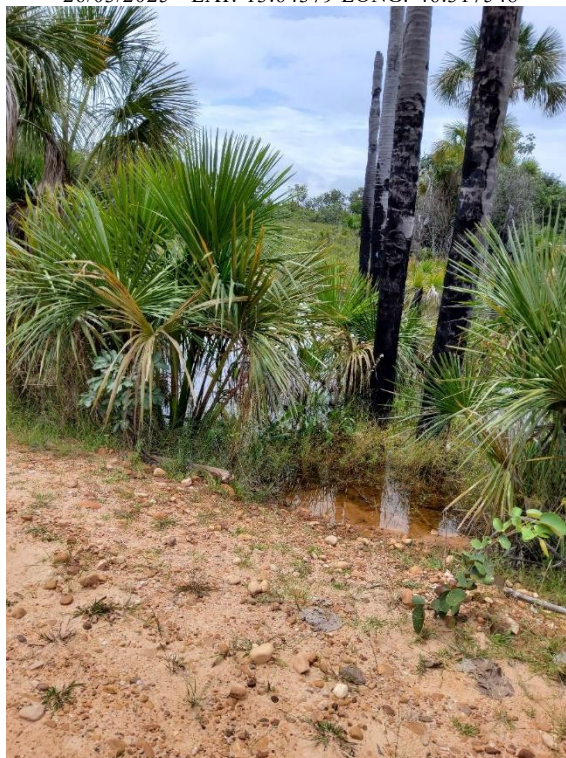
*Foto 10 – Área alagada na faixa de domínio – km 11,9.*

| NÚM. | km | ESTACA<br>OU<br>BACIA | BACIA<br>(km <sup>2</sup> ) | TALVEGUE<br>(km) | DESNÍVEL<br>(m) | C | CN | Tr | OBRA<br>EXISTENTE | OBSERVAÇÃO | SERV. A<br>REALIZAR<br>(S, P, C, M) | OBRA<br>INDICADA | LADO<br>MONT. | MÉTODO | INTENS.<br>(mm/h) | tc (h) | VAZÃO<br>(m <sup>3</sup> /s) |
|---|---|---|---|---|---|---|---|---|---|---|---|---|---|---|---|---|---|
| 4 | 11,9 | 4 | 1,242 | 1,545 | 22,224 | 0,4 | | 15 | | SEM NOME | C | BDCC 1,50 x<br>1,50 | D | MR | 62,759 | 0,7170 | 8,6676 |

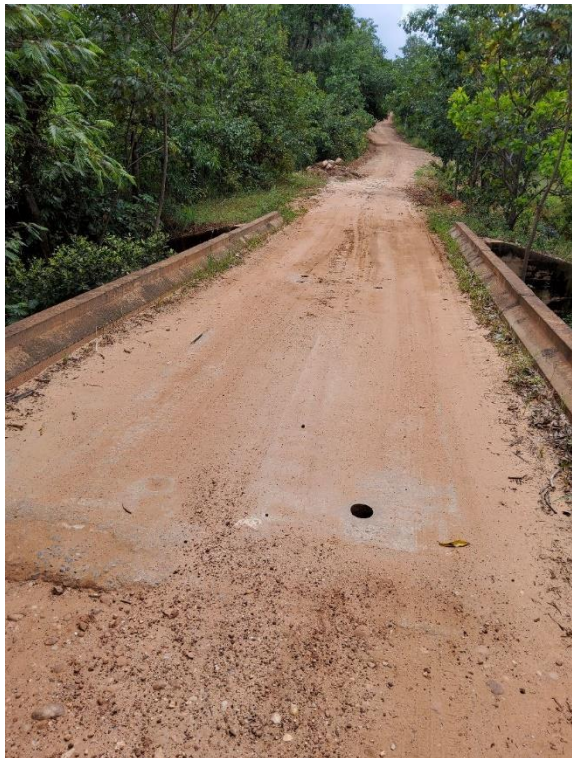
*Foto 11 – PCA – km 12,6.*

| NÚM. | km | ESTACA<br>OU<br>BACIA | BACIA<br>(km <sup>2</sup> ) | TALVEGUE<br>(km) | DESNÍVEL<br>(m) | C | CN | Tr | OBRA<br>EXISTENTE | OBSERVAÇÃO | SERV. A<br>REALIZAR<br>(S, P, C, M) | OBRA<br>INDICADA | LADO<br>MONT. | MÉTODO | INTENS.<br>(mm/h) | tc (h) | VAZÃO<br>(m <sup>3</sup> /s) |
|---|---|---|---|---|---|---|---|---|---|---|---|---|---|---|---|---|---|
| 5 | 12,6 | 5 | 15,498 | 6,789 | 96,924 | | 73,68 | 25 | PRE MOLDADA<br>4,0X10,5 | CORR. SAO<br>JOAO | C | BSCC 3,00 x<br>3,00 | D | HUT | | 2,2481 | 26,4213 |

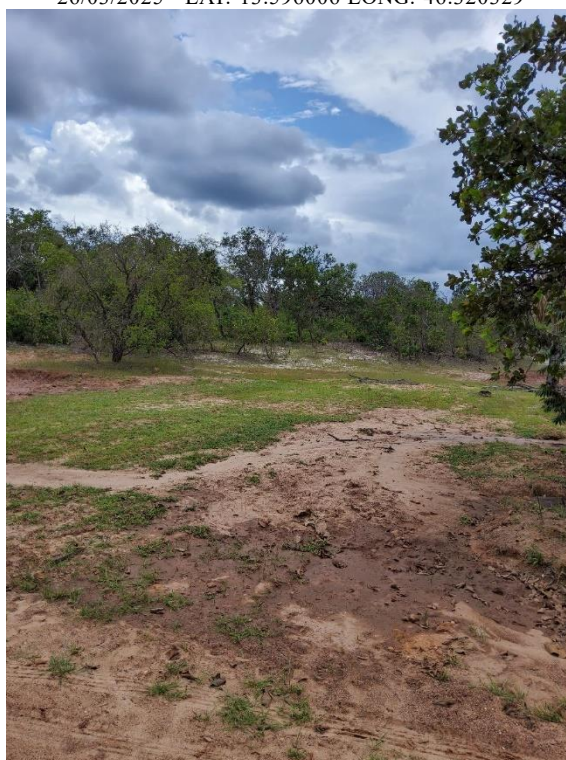
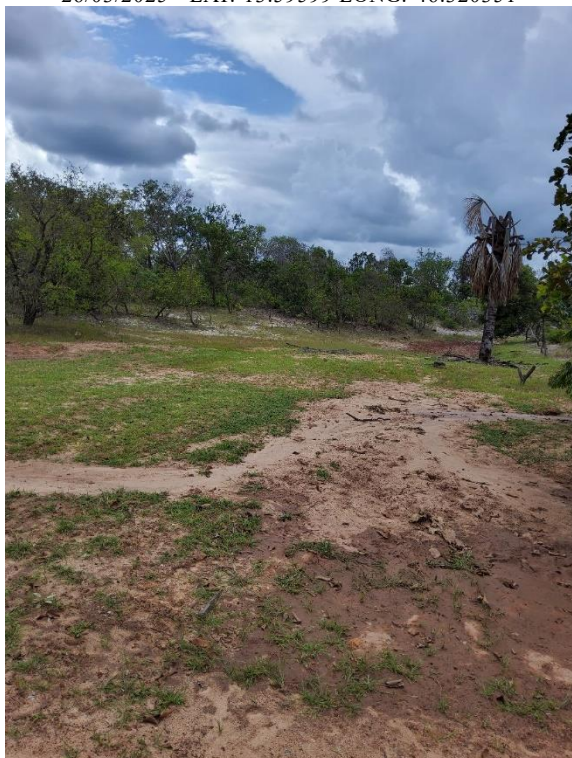
*Foto 16 – Área de alagamento – km 18,2.*

*Foto 17 – Área de alagamento – km 18,2.*

| NÚM. | km | ESTACA<br>OU<br>BACIA | BACIA<br>(km <sup>2</sup> ) | TALVEGUE<br>(km) | DESNÍVEL<br>(m) | C | CN | Tr | OBRA<br>EXISTENTE | OBSERVAÇÃO | SERV. A<br>REALIZAR<br>(S, P, C, M) | OBRA<br>INDICADA | LADO<br>MONT. | MÉTODO | INTENS.<br>(mm/h) | tc (h) | VAZÃO<br>(m <sup>3</sup> /s) |
|---|---|---|---|---|---|---|---|---|---|---|---|---|---|---|---|---|---|
| 7 | 18,2 | 7 | 0,691 | 0,508 | 2,795 | 0,25 | | 15 | | CORR. AREIA | C | BDTC Ø<br>1,50 | D | MR | 103,448 | 0,2900 | 4,9681 |

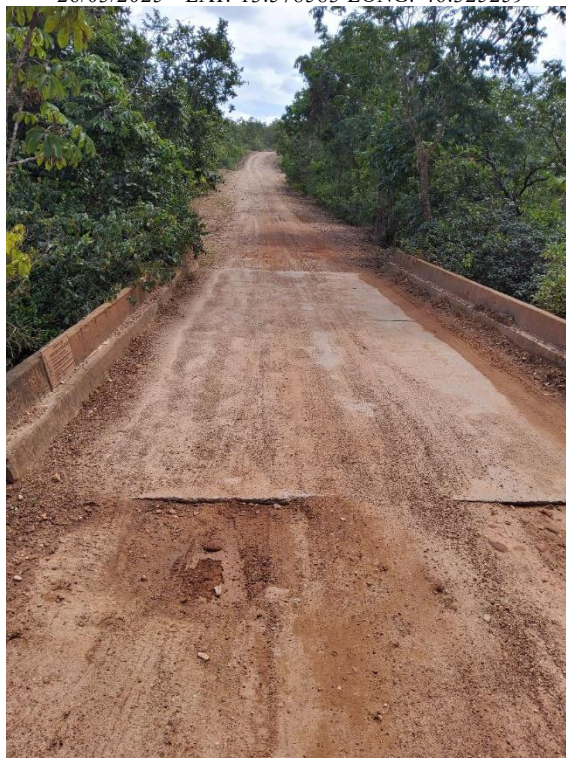
*Foto 18 – Ponte Mista – km 20,3.*

*Foto 19 – Ponte Mista – km 20,3.*

| NÚM. | km | ESTACA<br>OU<br>BACIA | BACIA<br>(km <sup>2</sup> ) | TALVEGUE<br>(km) | DESNÍVEL<br>(m) | C | CN | Tr | OBRA<br>EXISTENTE | OBSERVAÇÃO | SERV. A<br>REALIZAR<br>(S, P, C, M) | OBRA<br>INDICADA | LADO<br>MONT. | MÉTODO | INTENS.<br>(mm/h) | tc (h) | VAZÃO<br>(m <sup>3</sup> /s) |
|---|---|---|---|---|---|---|---|---|---|---|---|---|---|---|---|---|---|
| 8 | 20,3 | 8 | 25,137 | 9,137 | 68,072 | | 74,9 | 25 | PRE MOLDADA<br>4,7X10,7 | CORR. BEZERRA | C | BTCC 2,50 x<br>2,50 | D | HUT | | 3,6298 | 45,4632 |

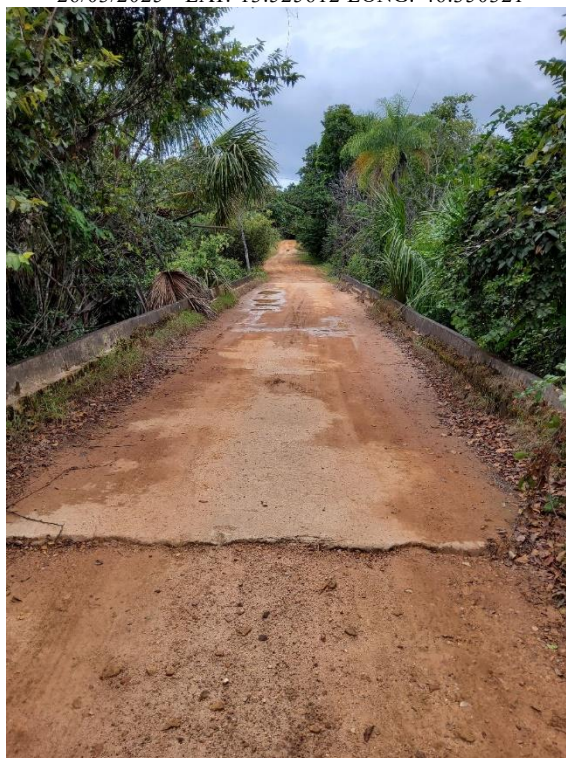
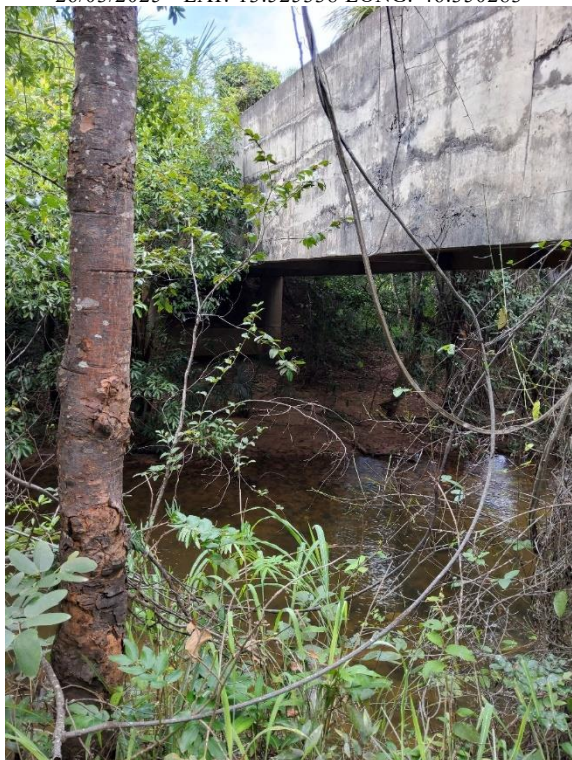
*Foto 20 – PCA – km 28,5.*

*Foto 21 – PCA – km 28,5.*

| NÚM. | km | ESTACA<br>OU<br>BACIA | BACIA<br>(km <sup>2</sup> ) | TALVEGUE<br>(km) | DESNÍVEL<br>(m) | C | CN | Tr | OBRA<br>EXISTENTE | OBSERVAÇÃO | SERV. A<br>REALIZAR<br>(S, P, C, M) | OBRA<br>INDICADA | LADO<br>MONT. | MÉTODO | INTENS.<br>(mm/h) | tc (h) | VAZÃO<br>(m <sup>3</sup> /s) |
|---|---|---|---|---|---|---|---|---|---|---|---|---|---|---|---|---|---|
| 9 | 28,5 | 9 | 70,894 | 17,222 | 167,95 | | 74,59 | 25 | PCA 5X30 | RIB. ANGELICA | C | PCA 30M | D | HUT | | 5,3313 | 95,8065 |

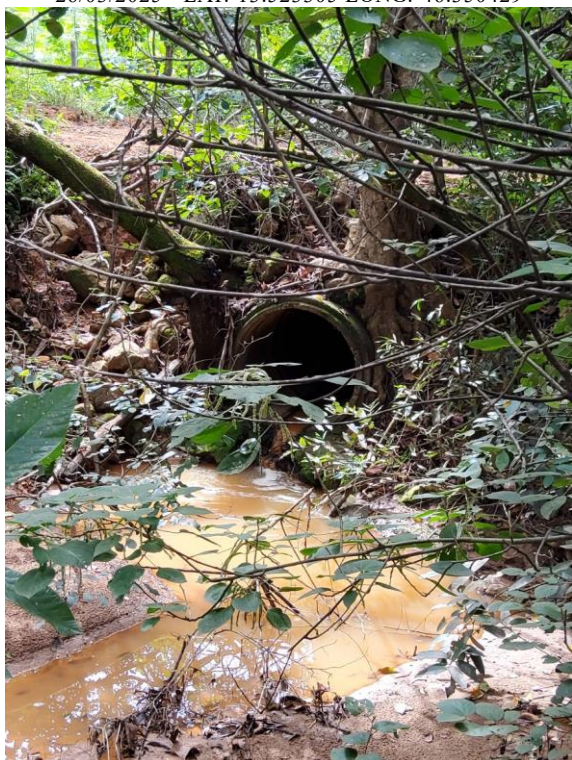
*Foto 22 – Bueiro tubular – km 20,3.*

*Foto 23 – Bueiro tubular – km 20,3.*

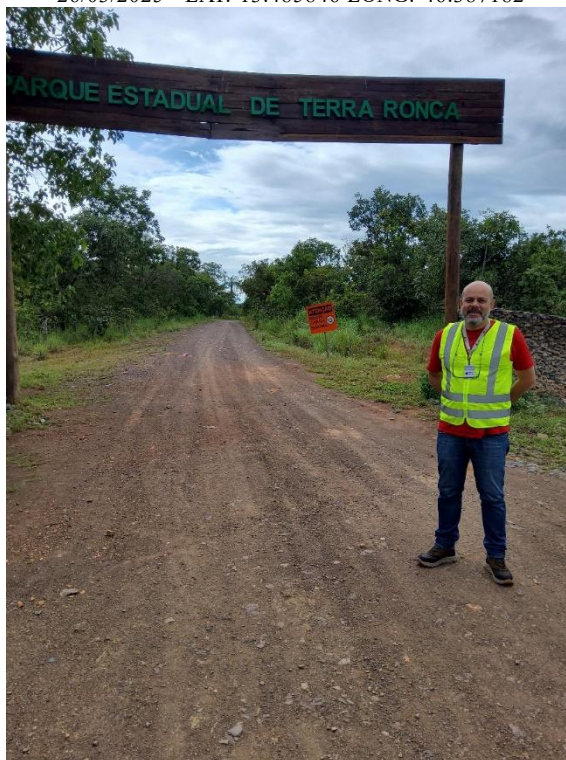
*Foto 24 – Fim do trecho – km 35,6.*
