**PROJETO DE ENGENHARIA PARA OBRA DE ARTE  
ESPECIAL SOBRE O RIO CRIXÁS MIRIM, ESTRADA VICINAL,  
ENTRADA GO-454 E GO-336, NOVA CRIXÁS-GO**

**Volume 3B – Estudos Geotécnicos**

**OUT/2025**

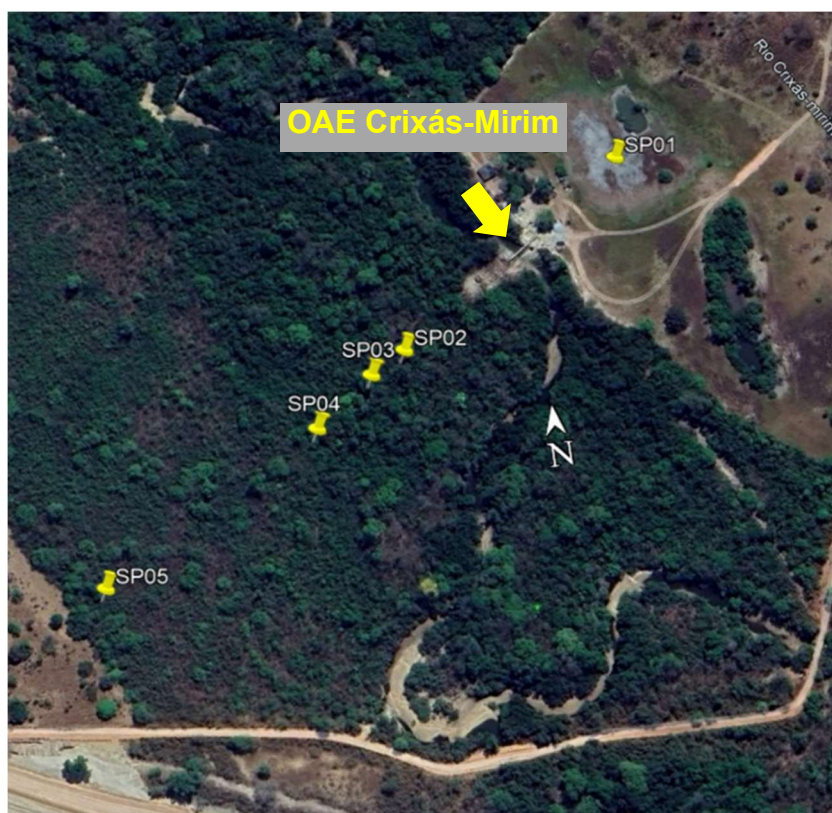
Figura 1. Localização dos furos de sondagem

Para a investigação geotécnica, foram executados ensaios de sondagem a percussão (SPT) pela empresa MasterSolo Engenharia, em cinco (05) pontos distribuídos ao longo do trecho em estudo, conforme apresentado na Figura 1. Os ensaios foram realizados no mês de outubro de 2025, podendo, portanto, não refletir o período de maior nível d'água do lençol freático na região.

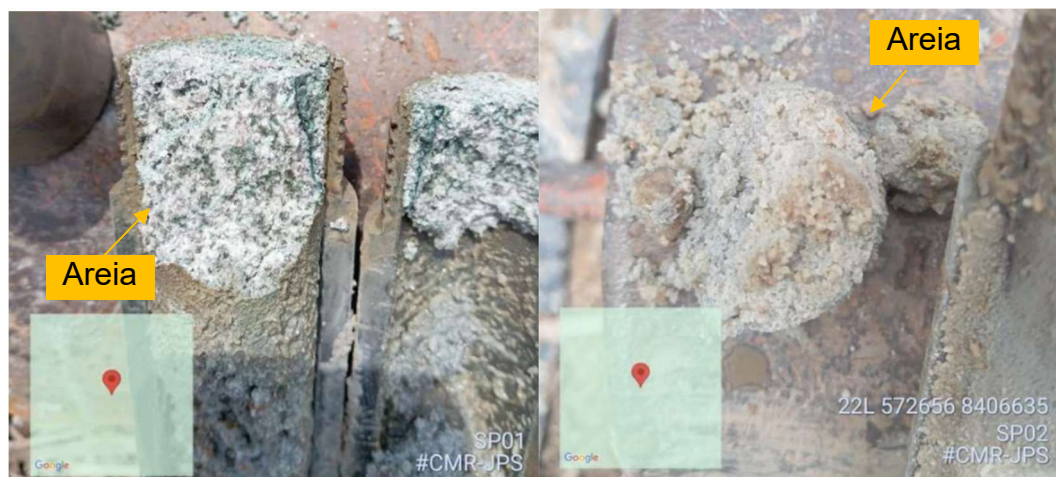
Figura 2. Amostras referente ao furo SP01 e SP02

O perfil indica predominância de argilas arenosas muito rijas até 2 m, seguidas por areias argilosas medianamente compactas a compactas até cerca de 7 m. Abaixo dessa profundidade, observa-se um silte argiloso com alteração de rocha, de consistência dura a muito dura, atingindo valores de N entre 32 e 43 golpes. O nível d'água foi encontrado a 2,1 m.

Apresenta sequência de silte arenoso superficial, seguido por areias finas e siltes argilosos alternados, com compactidade variando de rija a compacta. Os valores de N variam entre 14 e 32 golpes. O nível d'água foi identificado a 4,4 m.

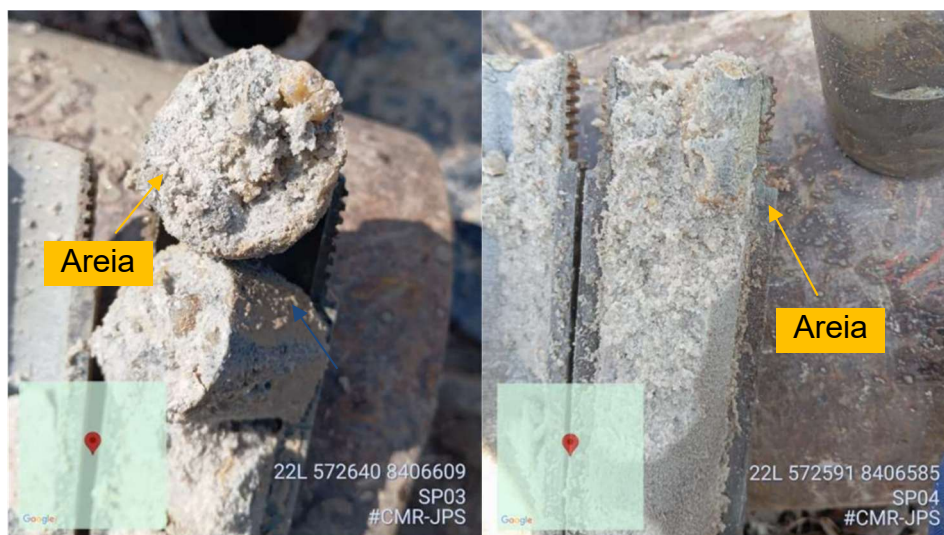
Figura 3. Amostras referente ao furo SP03 e SP04

Camada superficial de silte argiloso, sucedida por areias finas siltosas muito compactas (N até 47 golpes). Abaixo de 4 m, ocorre alternância entre areias grossas pouco compactas e compactas. O nível d'água situa-se a 4,1 m.

O perfil apresenta silte argiloso médio nos primeiros 2 m, seguido por areia grossa fofa até 5 m, e areia fina argilosa medianamente compacta até 7,75 m. O nível d'água foi detectado a 2,8 m.

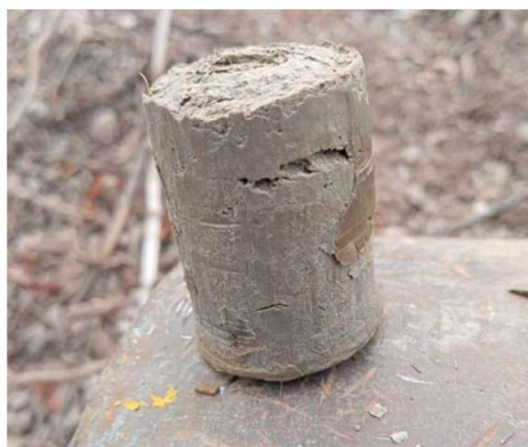
Figura 4. Amostras referente ao furo SP05

Predomina silte argiloso muito duro a rijo até 4 m, seguido por argila arenosa rija e areia fina argilosa medianamente compacta a compacta até 6,85 m. O nível d'água foi registrado a 3,2 m.
