## RELATÓRIO DE INSPEÇÃO PREDIAL AERÓDROMO CIDADE DE GOIÁS

O relatório de vistoria a seguir destina-se a uma análise visual das condições em que se encontram as edificações do terminal de passageiros do Aeródromo da Cidade de Goiás, localizado na GO 070 – sentido Jussara - GO, Zona Rural da referida cidade, onde teve-se início de intervenções para reforma e ampliação.

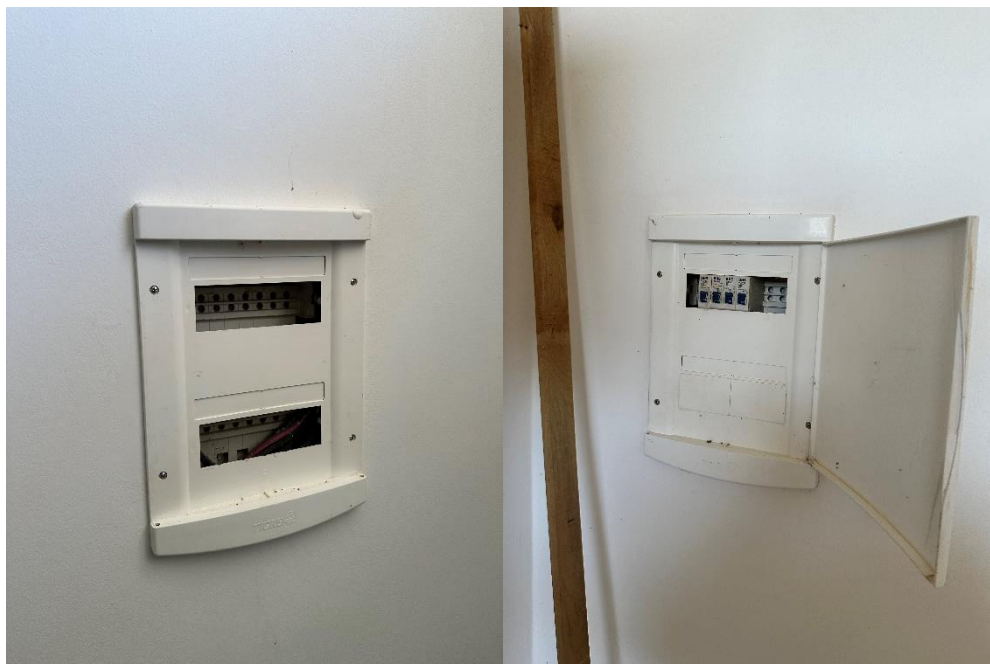
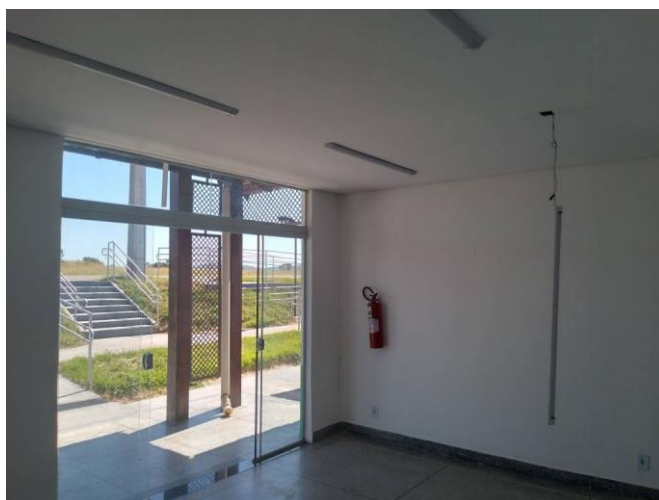
- Quadros de distribuição sem identificação de circuitos e também incompleto, algumas luminárias estavam soltas;

Concluir quadros de distribuição e fixar as luminárias;

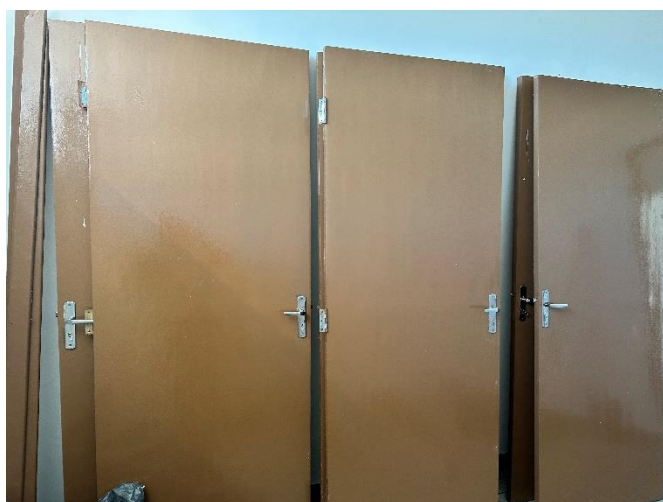
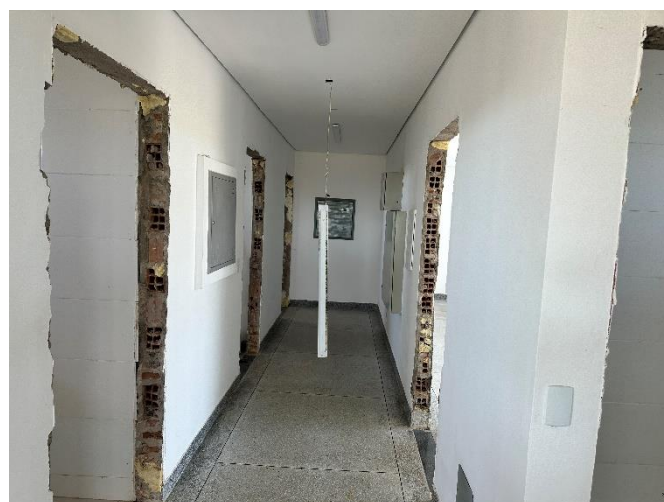
- Portas foram retiradas;

Instalação de novas portas.

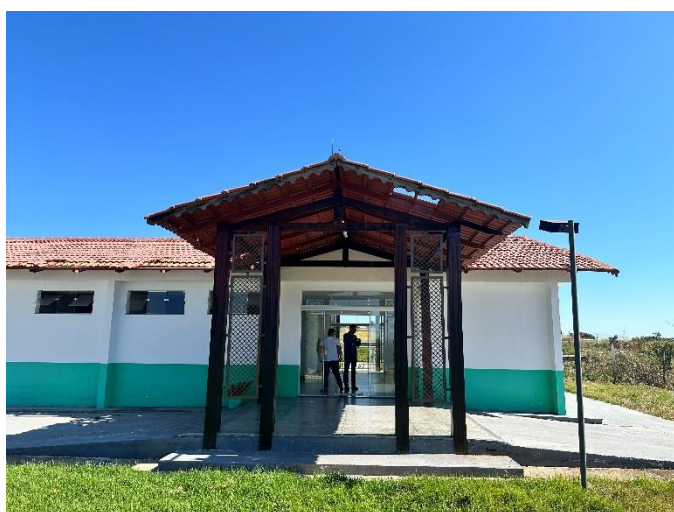
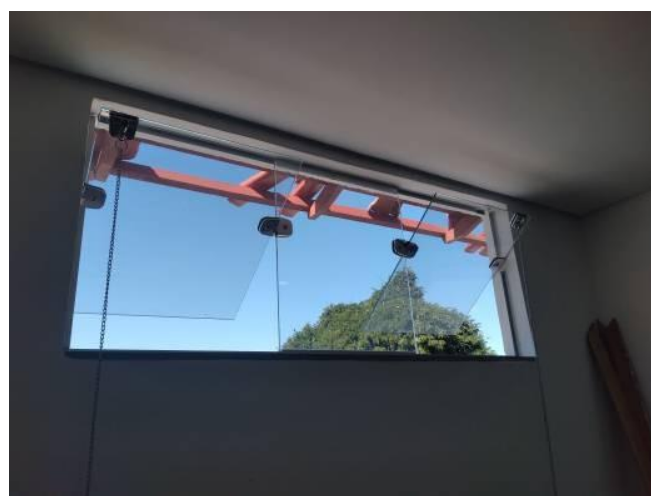
- Cobertura com alguns vazamentos e telhas do beiral que foram parcialmente removidas pela ação do vento;

Verificação dos locais aonde estão os vazamentos, recolocar as telhas do beiral que foram levadas pelo vento e fixa-las novamente.

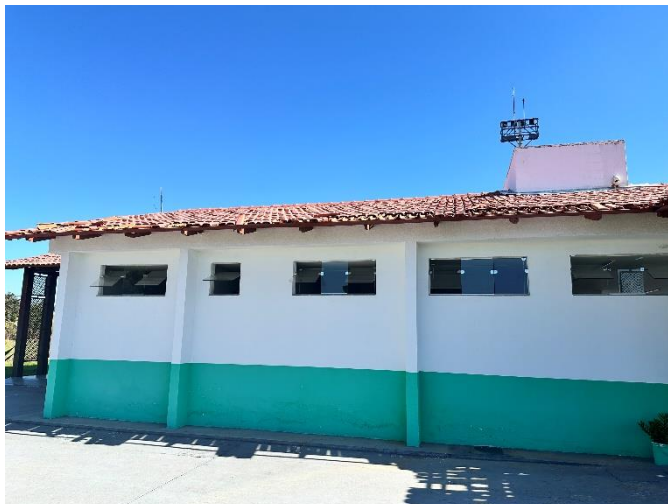
- Pintura externa com problemas de infiltração;

Recuperação da parede externa para tratamento da infiltração e pintar novamente.

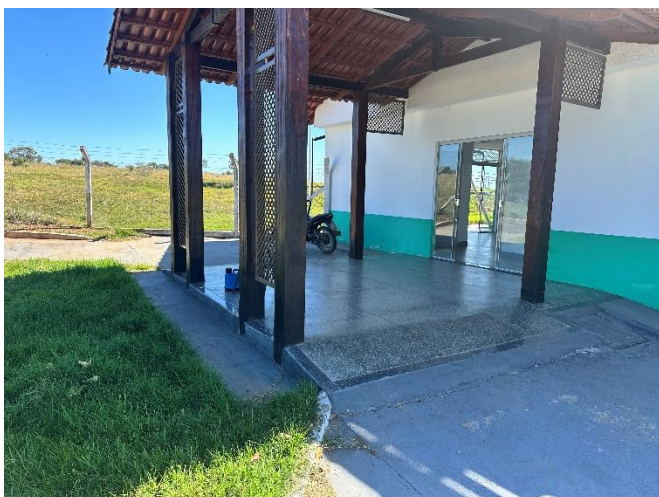
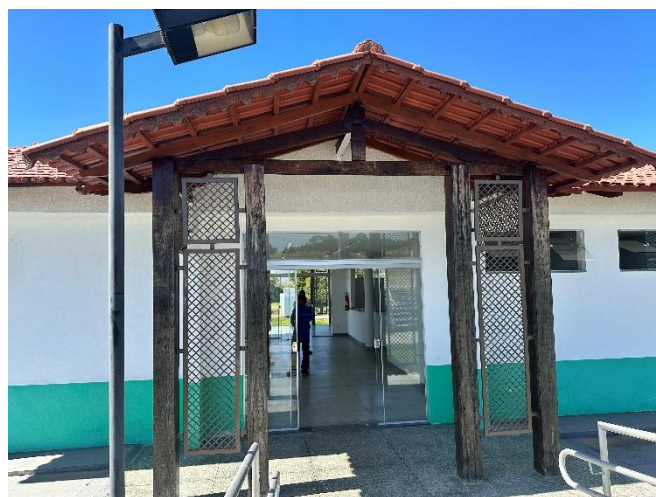
- Acesso ao terminal e pátio de aeronaves são construídos de estrutura de cobertura em madeira, que devido ao tempo estão se deteriorando;

Tratamento específico para as peças de madeira das estruturas de acesso ao terminal e ao pátio para evitar o apodrecimento dos elementos.
