**RELATÓRIO DE ANTEPROJETO PARA A IMPLANTAÇÃO DE PONTE**  
**SOBRE O RIO PARANÃ**

**RODOVIA: GO-112**

**VOLUME 3B – ESTUDOS GEOTÉCNICOS**

# RELATÓRIO TÉCNICO: INVESTIGAÇÕES GEOTÉCNICAS

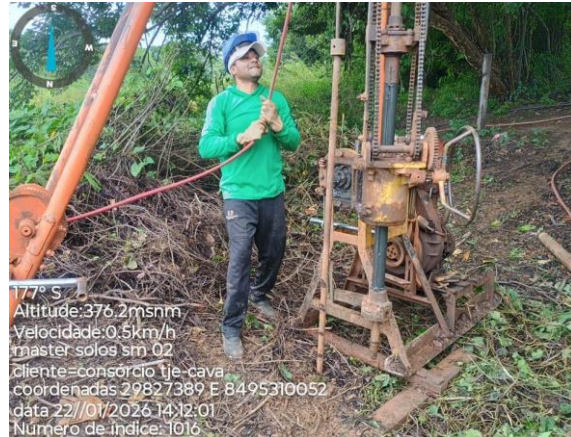
Foto 02 - Vista da execução da sondagem

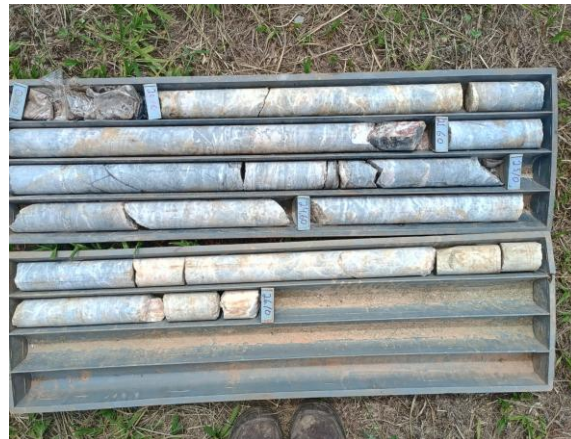
Foto 04 - Vista da execução da sondagem

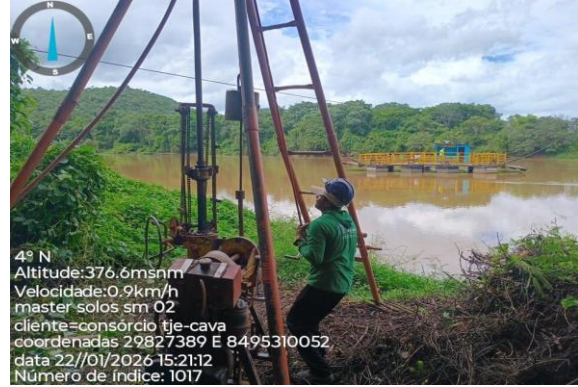
Foto 02 - Vista da execução da sondagem

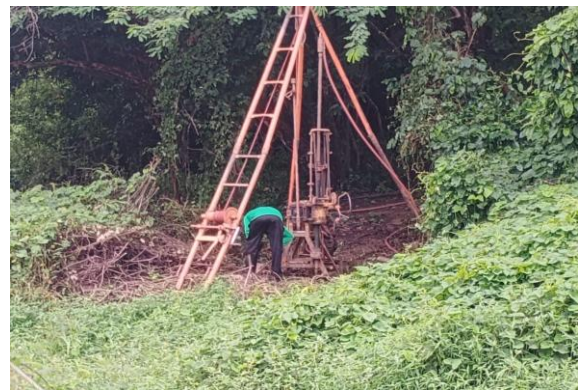
Foto 04 - Vista da execução da sondagem

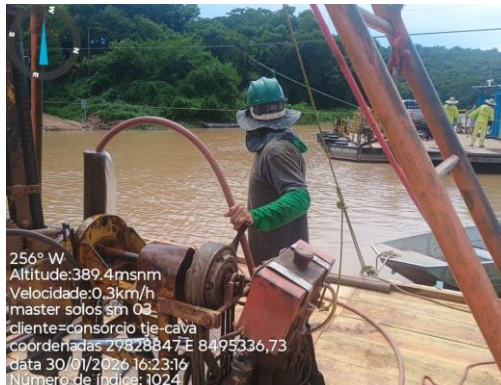
Foto 02 - Vista da execução da sondagem

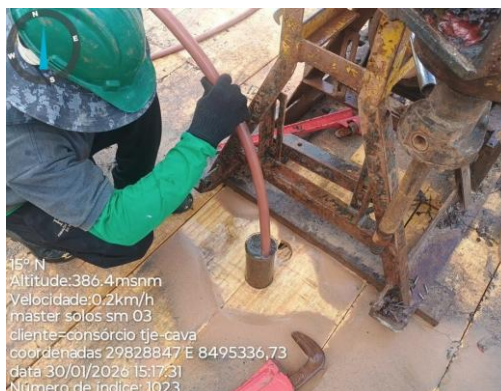
Foto 04 - Vista da execução da sondagem

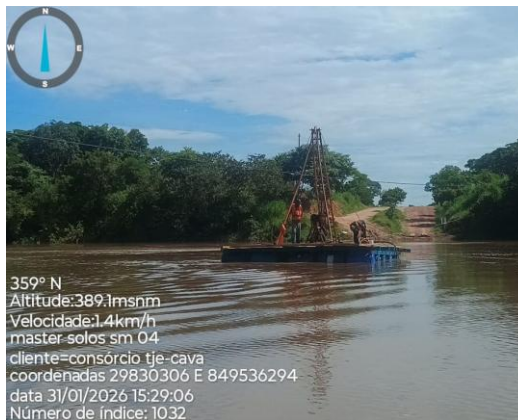
Foto 02 - Vista da execução da sondagem

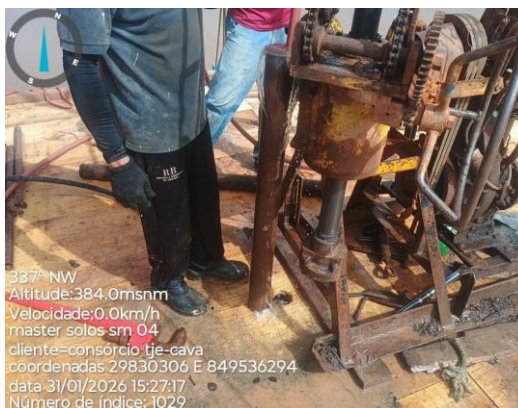
Foto 04 - Vista da execução da sondagem

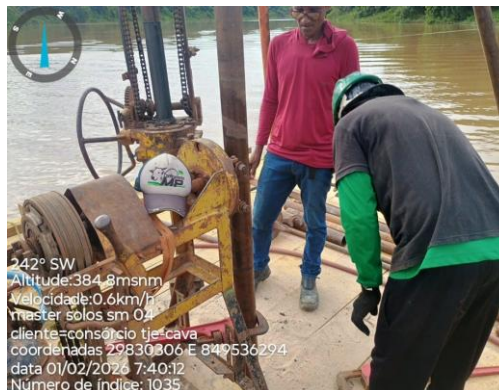
Foto 02 - Vista da execução da sondagem

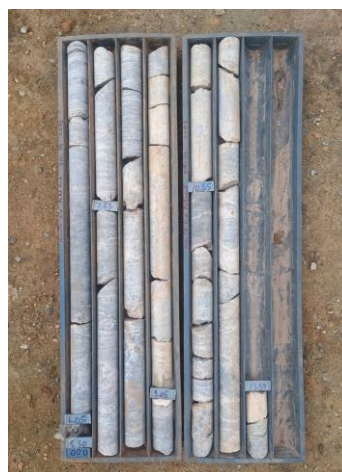
Foto 04 - Vista da execução da sondagem

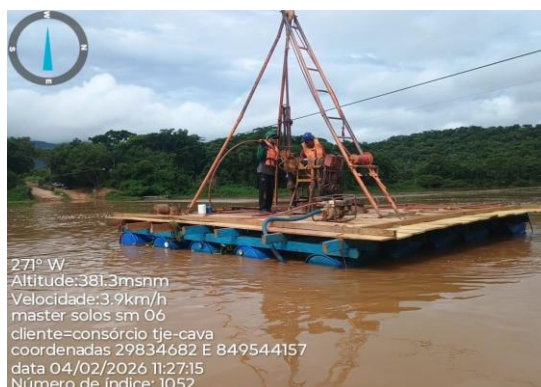
Foto 02 - Vista da execução da sondagem

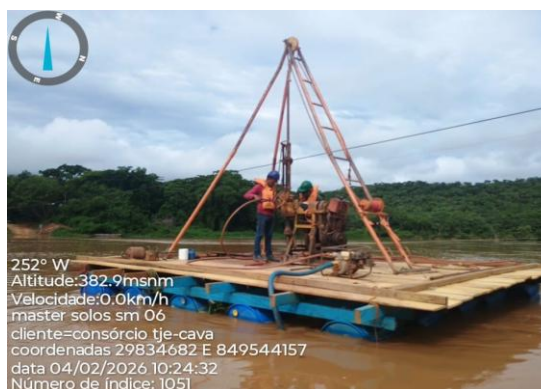
Foto 04 - Vista da execução da sondagem

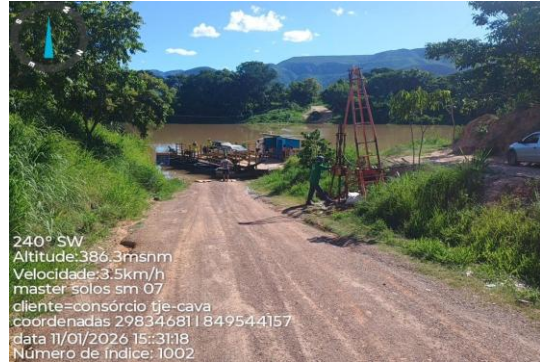
Foto 02 - Vista da execução da sondagem

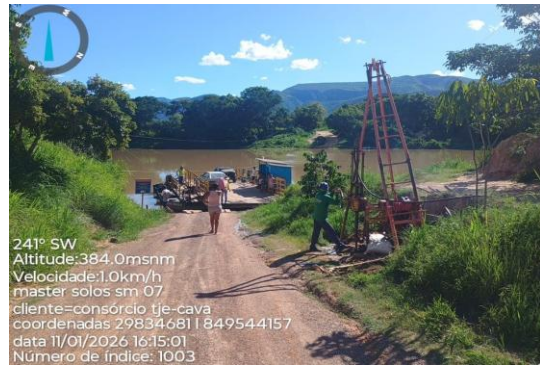
Foto 04 - Vista da execução da sondagem

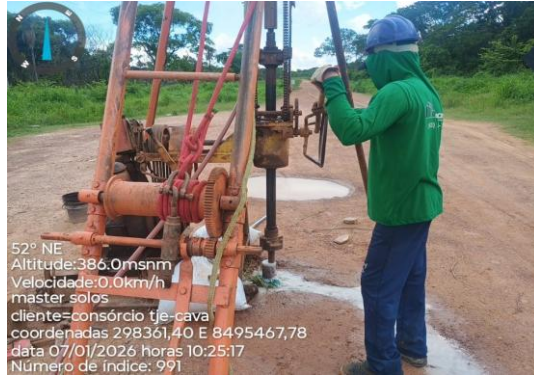
Foto 02 - Vista da execução da sondagem

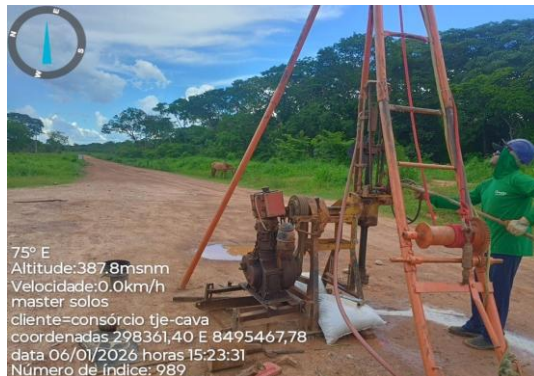
Foto 04 - Vista da execução da sondagem
