ORDEM DE SERVIÇO Nº 4428

APLICAÇÃO: 1843 - PONTE RIBEIRÃO DE AREIA

Contratação de empresa especializada no serviço de execução de sondagem da ponte de ribeirão de areia, localizado no município de Chapada Gaúcha - MG.

Sondagem de Reconhecimento com SPT

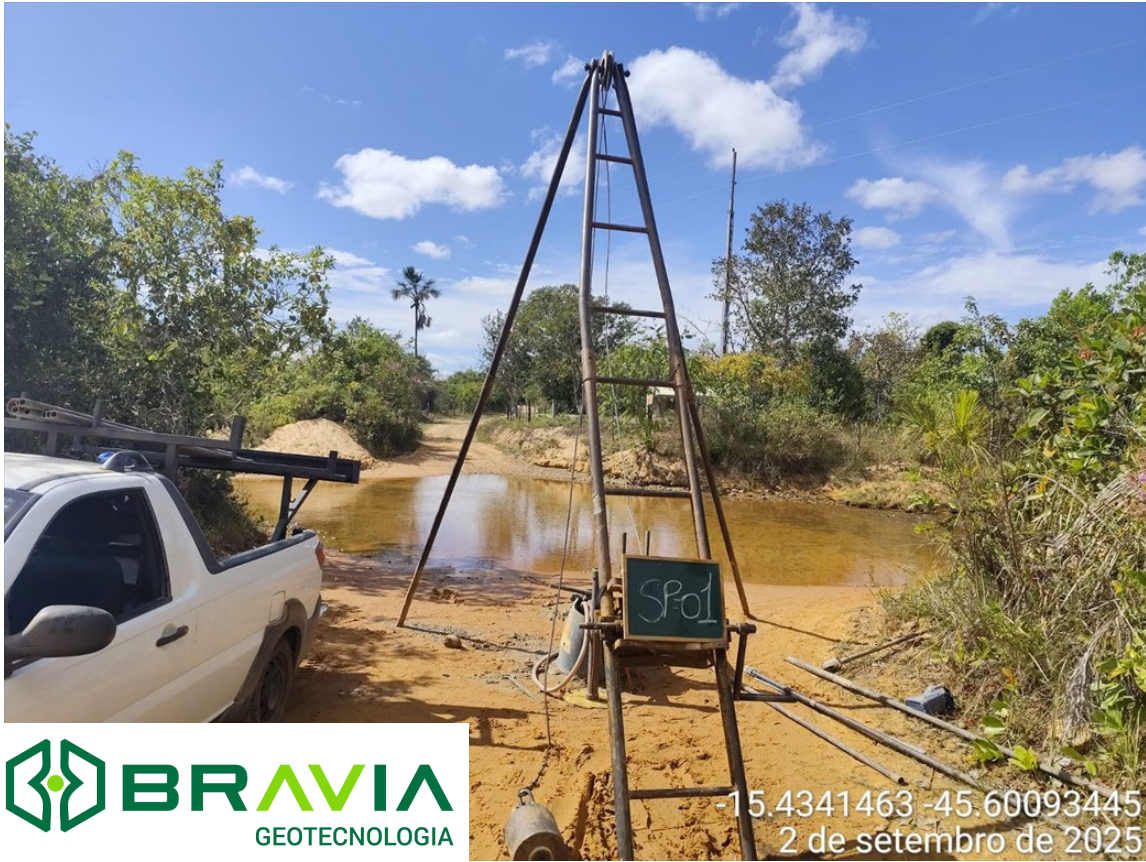
Foto 1

-15.4341463 -45.60093445
2 de setembro de 2025

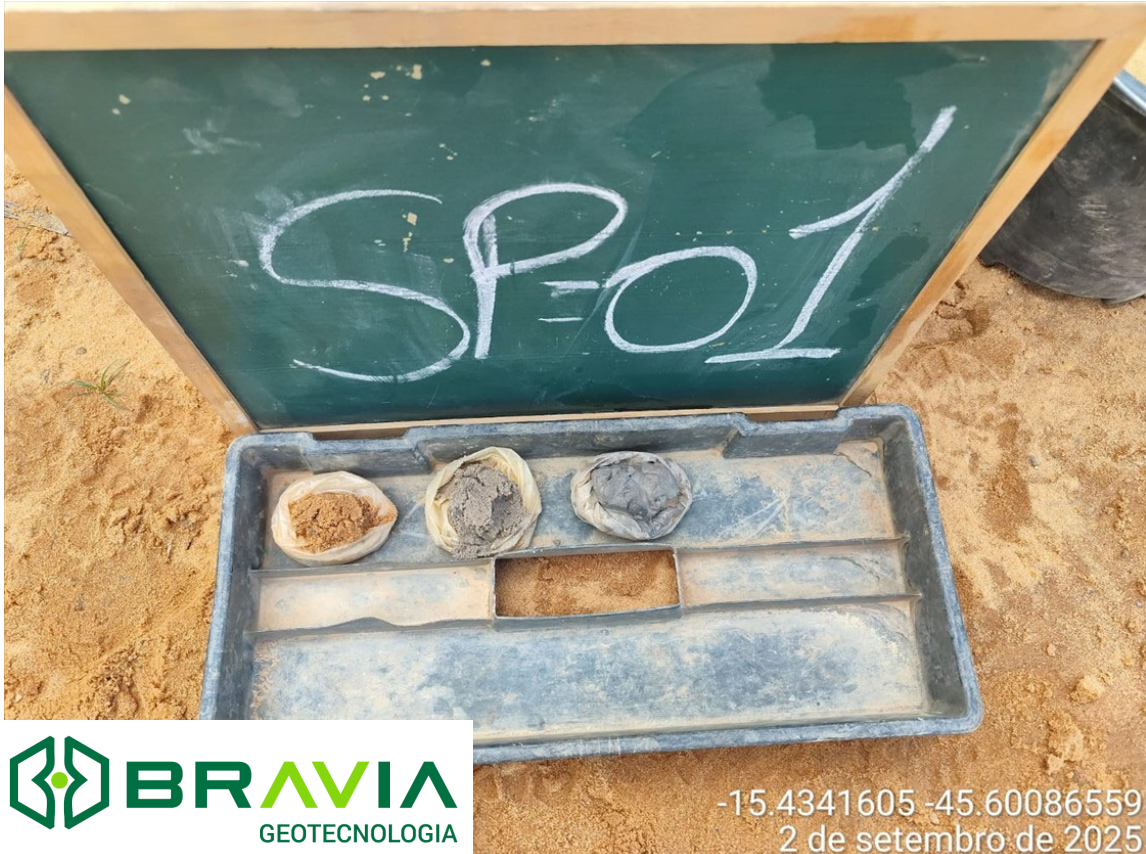
Foto 2

-15.4341605 -45.60086559
2 de setembro de 2025

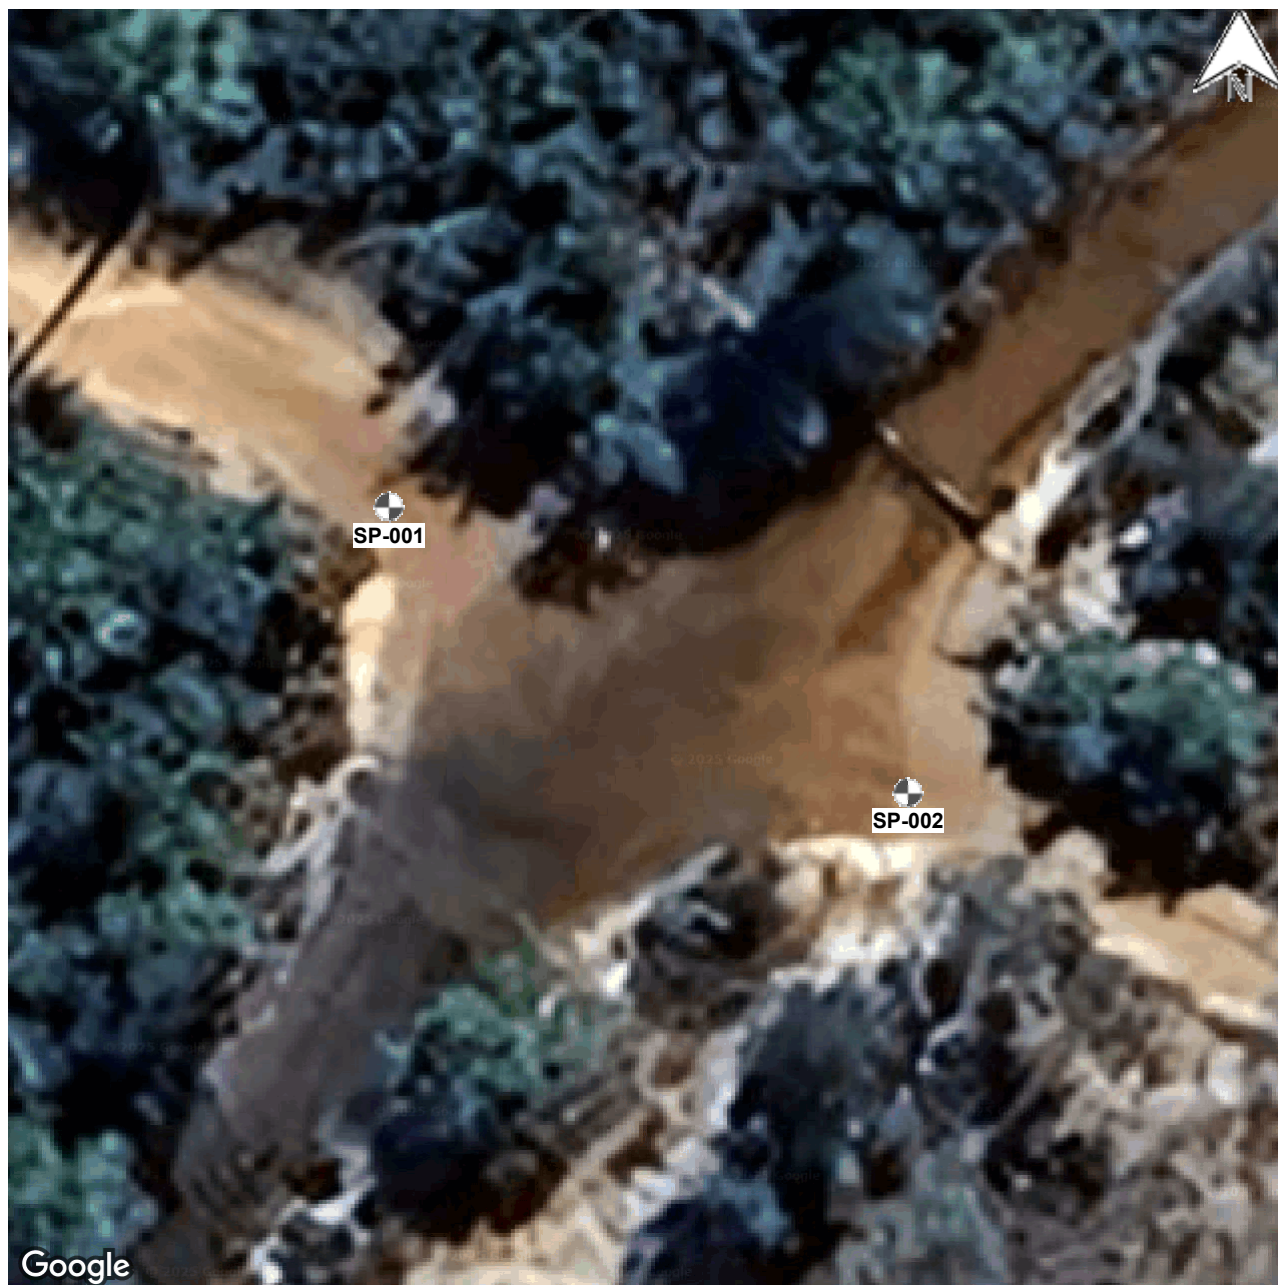
Localização de Sondagem

SP-001 15,434165°S; 45,600877°O; Cota 690,00 m

SP-002 15,434257°S; 45,600703°O; Cota 689,00 m
