**LAUDO TÉCNICO DE SONDAGEM SPT**  
**NBR-6484/2020**

**LAUDO Nº. 181/2024**

**OBRA:** CONSTRUÇÃO DE PASSAGEM MOLHADA

**ENDEREÇO:** LOCALIDADE TRINDADE - MUNICÍPIO DE BREJO DO PIAUÍ - PI

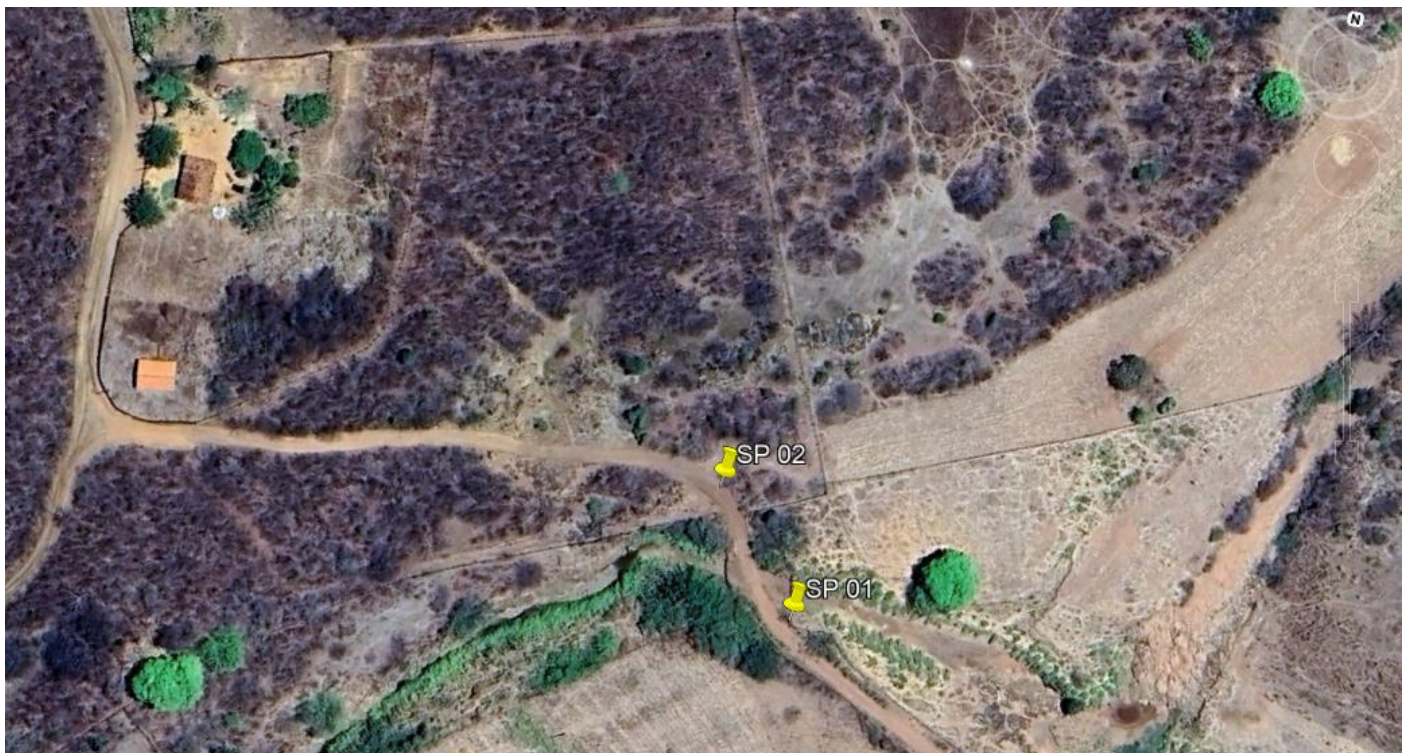
## 4.2 PLANTA DE LOCAÇÃO

Nesse relatório final, constará a planta do local da obra com a posição das sondagens e o perfil individual de cada furo, indicando a resistência do solo a cada metro perfurado, indicação de nível d’água, consistência, compacidade e classificação tátil/visual das amostras, a espessura de cada camada atravessada, os índices de resistência à penetração “NSPT”, que será o resultado dos números de golpes para fazer os 30 cm do barrilete amostrador, após uma penetração inicial de 15 cm.
