**MUNICÍPIO DE SÃO BERNARDINO**  
Estado de Santa Catarina

Aprovação Ambiental para Fins de Regularização Fundiária  
Área de Abrangência Núcleo Urbano Fritzen

São Bernardino-SC, Dezembro de 2023.

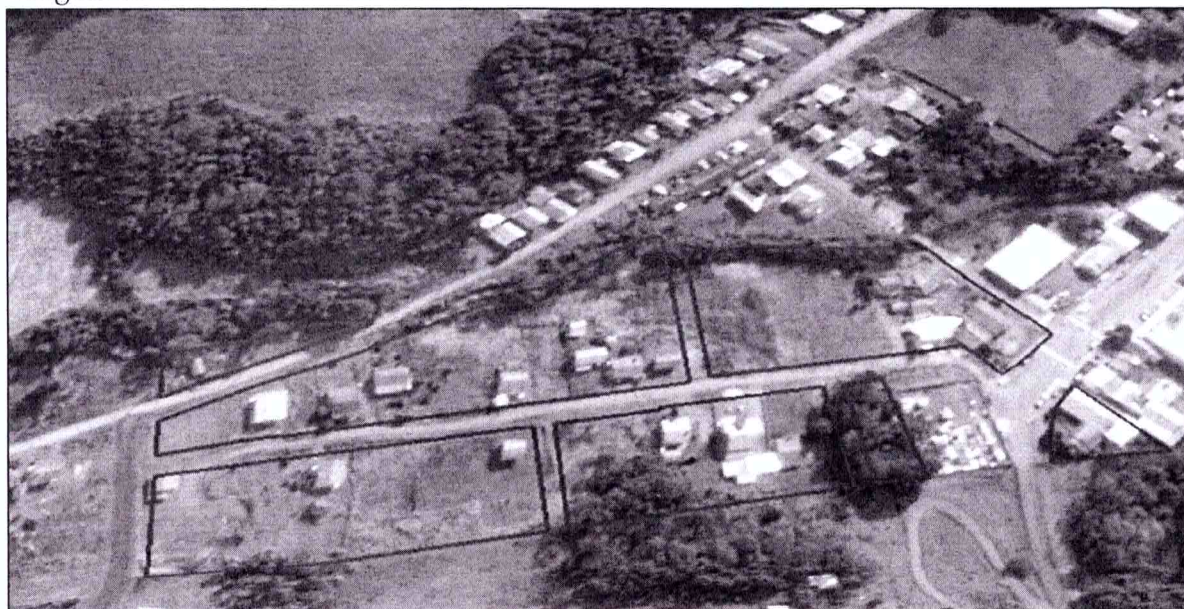
Imagem 01: Núcleo Urbano Fritzen

O Núcleo Urbano Fritzen teve início há mais de 10 anos, quando as primeiras moradias começaram a ser construídas. Com o passar dos anos ocorreram o maior número de construção de moradias e investimentos urbanísticos no local. Os lotes passaram a ser comercializados, tornando a localidade um núcleo urbano informal, já que até o presente momento a venda dos lotes se dava por meio de contratos de compra e venda. Localização conforme Imagem 01 a seguir:

Constata-se que em toda a costa norte do núcleo, a área do núcleo confronta com o Rio Lageadinho, com uma área de 4.522,80 m<sup>2</sup> de APP, sendo 15m de faixa não edificável ladeando com os seguintes lotes: lote 01 da quadra 28; lotes 06, 07, 08 e 12 da quadra 24; lotes 01, 05, 06 e 09 da quadra 23.

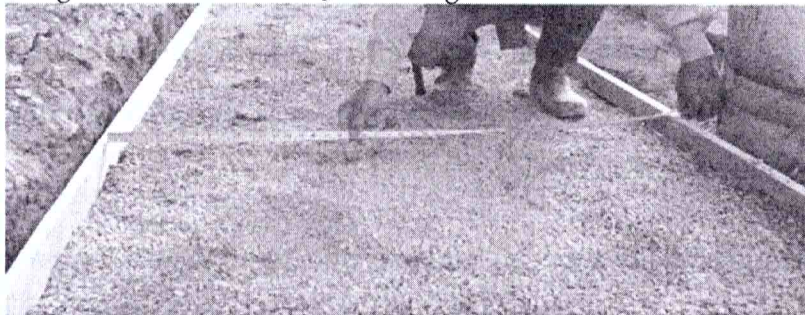
Imagem 08: Demonstração da largura

**O Projeto Geométrico** será definido de acordo com as características da via existente, principalmente quanto à largura que sobra entre a manta asfáltica e os lotes, devido às edificações existentes serem consolidadas a anos.
