## **ESTUDO DE ANÁLISE GEOTÉCNICA**

### **GALERIA DE CONCRETO PRÉ-MOLDADA ARROIO SÃO JOSÉ**

**Obra:** Projeto de Infraestrutura Urbana - Microdrenagem – Galeria De Concreto

**Proprietário:** Município de Tabai - RS

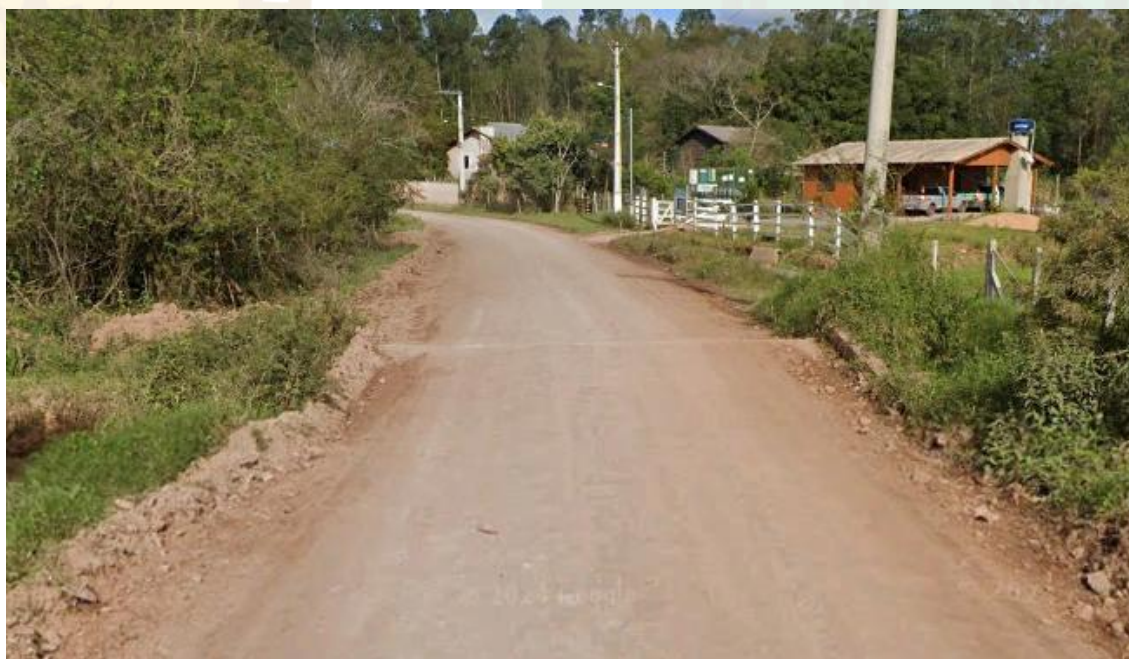
Imagem 1: Local da Travessia

No local da travessia, o solo apresenta características predominantemente arenosas, com coloração castanho-clara, estrutura granular, baixa coesão e pouca plasticidade. Trata-se de solo de origem aluvial, associado à dinâmica fluvial do Arroio São José, formado principalmente por deposição hídrica em áreas de planície.

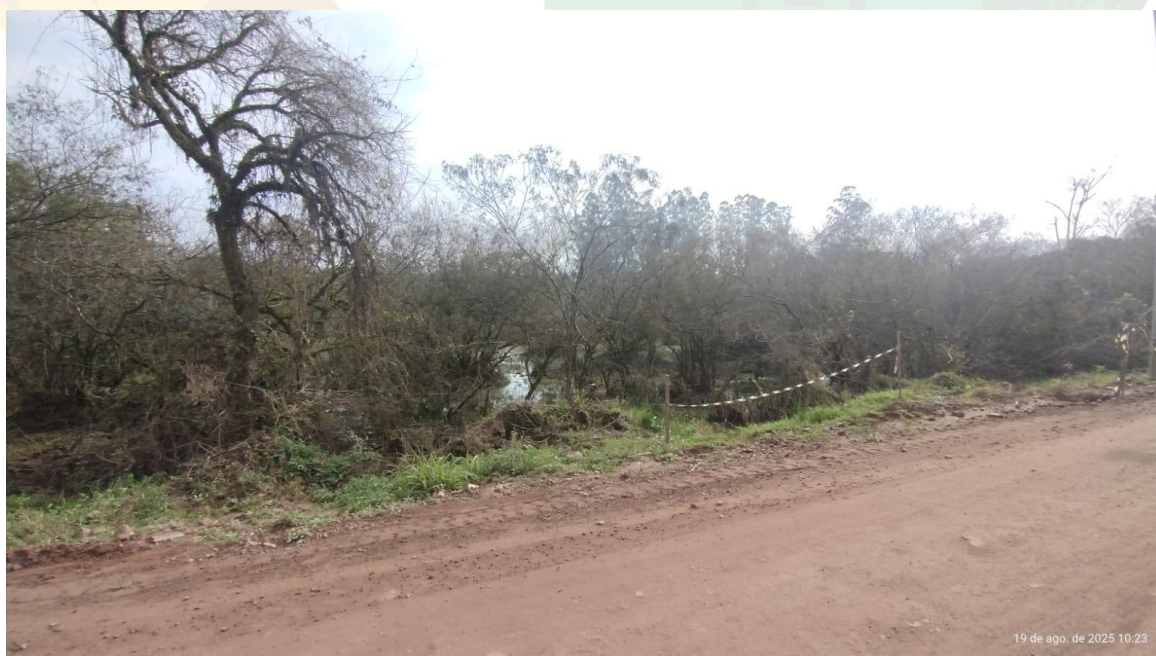
Imagem 2: Característica de solo

A textura arenosa sugere elevada permeabilidade, com drenagem moderada a boa. A presença de matéria orgânica é pontual, restrita à camada superficial.

A classificação preliminar, com base no Sistema Unificado de Classificação de Solos (SUCS), indica um solo do tipo SP – areia mal graduada, o que implica baixa plasticidade e resistência moderada quando não compactado.
