RELATÓRIO TÉCNICO

SONDAGEM DE SIMPLES RECONHECIMENTOS – SPT – NBR6484

CLIENTE: PREFEITURA MUNICIPAL DE CROMÍNIA

PROPOSTA: P963/25

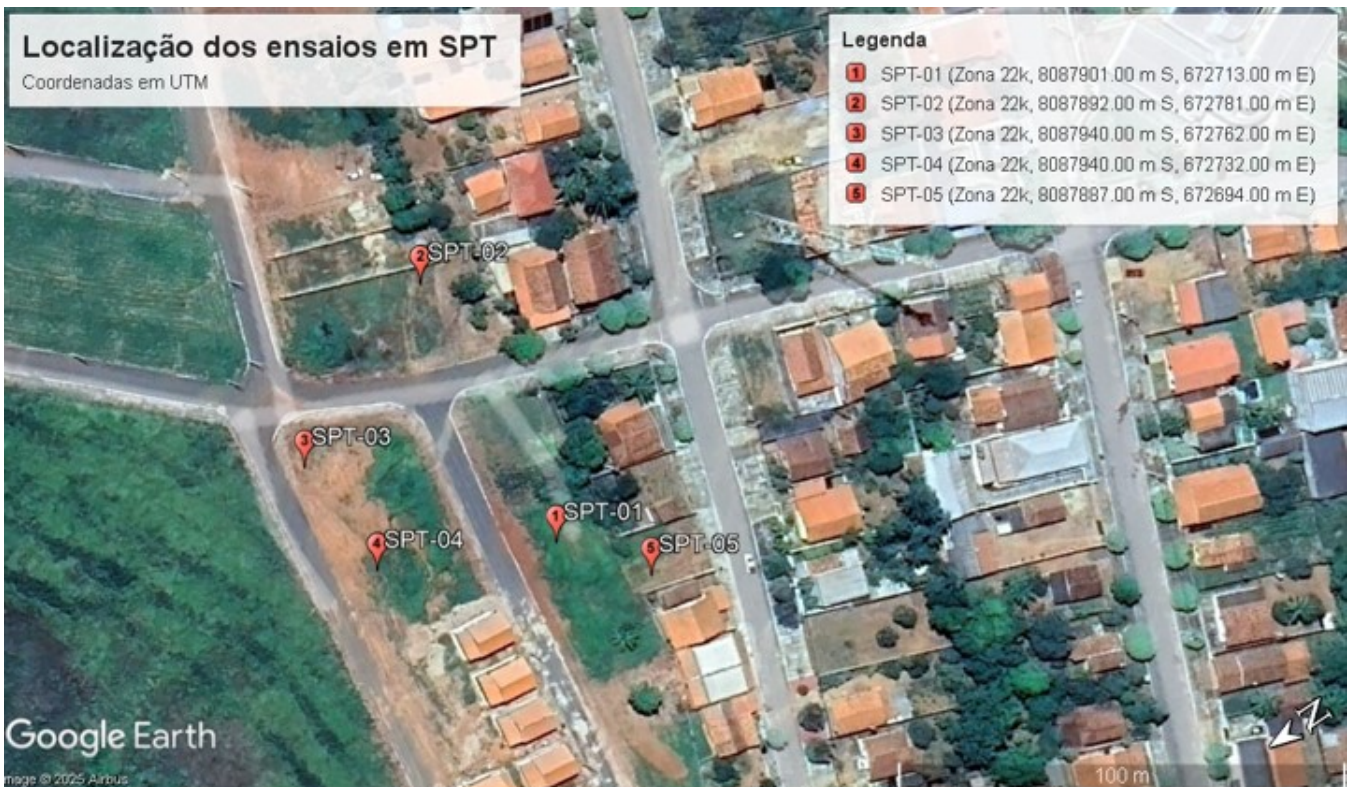
Figura 1 - Localização dos ensaios em UTM

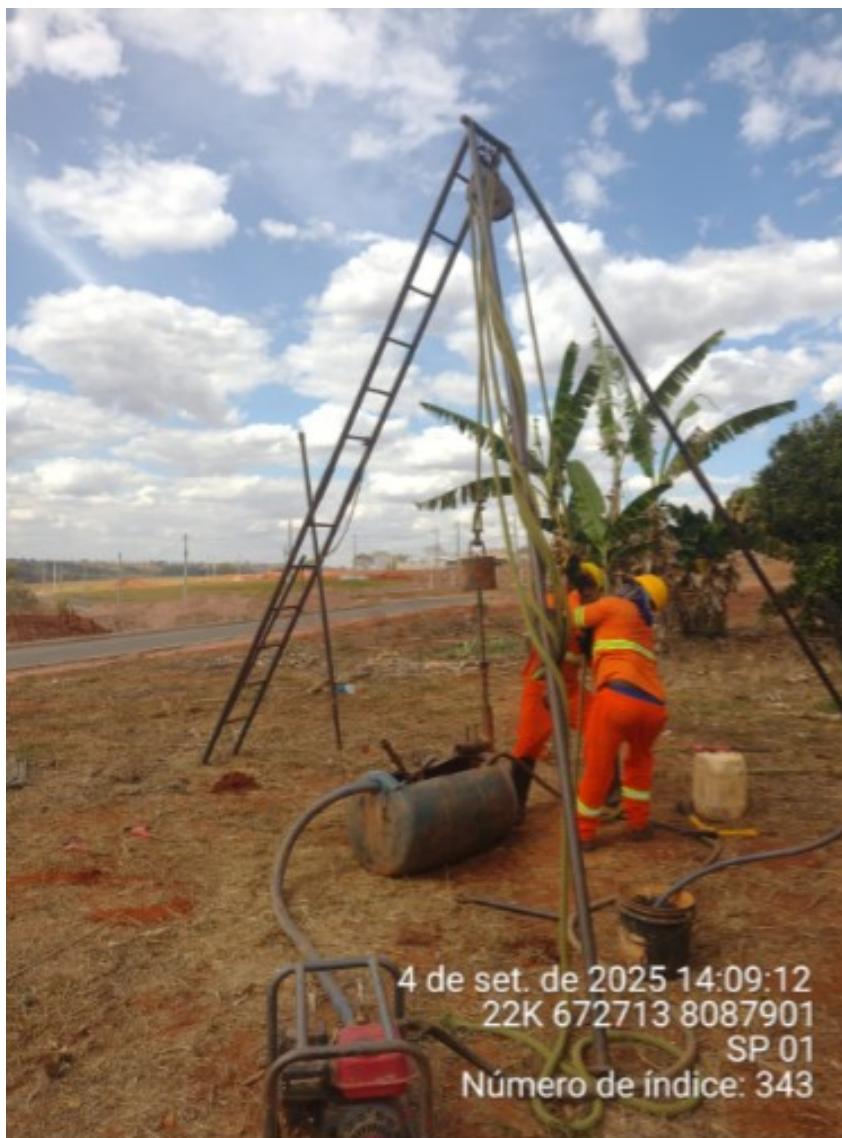
Figura 2 – Equipamento de SPT, no local do ensaio SPT 01

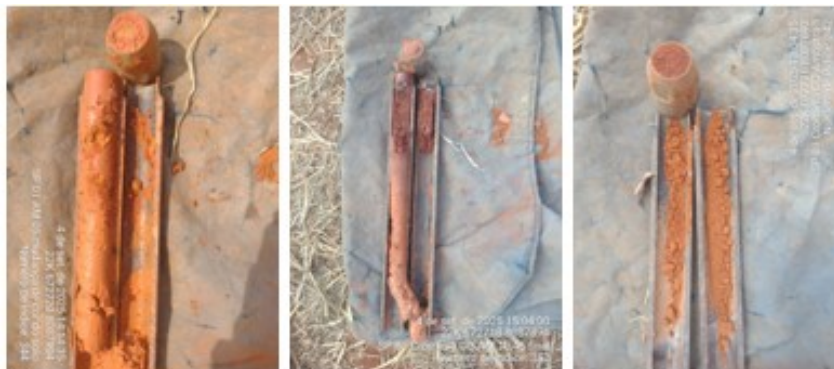
Figura 3 – Amostras coletadas no amostrador do ensaio SPT 01

AFRENTE ENGENHARIA		P963.25												
Sondagem de Reconhecimento a Percussão		SP-001												
Cliente: PREFEITURA MUNICIPAL DE CROMÍNIA Local: CROMÍNIA/GO		Página 1/1 Início/Término 02/09/2025 10:00 02/09/2025 14:00												
Ext.: 50,8 mm Int.: 34,9 mm Revestimento: 101,6 mm Trado: 80 mm	Altura de queda: 75 cm Peso: 65 kgf Escala vertical: 1:100 Sistema: Manual	Cota da boca do furo: — Revestimento: 3,00 m Nivel d'água: Ausente	Coordenadas Norte: 8.087.901,00 m Este: 672.713,00 m Fuso: 22S Datum: SIRGAS2000											
Perfuração: CA-Circulação d'Água TC-Trado Concha Revestimento														
N.A.	Rev. / Perf. (m)	SPT Golpes 15 cm		Nº de Golpes Penetração 30 cm		Compacidade /Consistência	Resistência à Penetração × Profundidade					Prof. (m)	Classificação do Material	
		1ª	2ª	3ª	1ª + 2ª		2ª + 3ª	0	10	20	30			40
Ausente (02/09/2025)	TC	2/18	2/16	2/16	4/34	4/32	F						0,00	Silte arenoso, marrom escuro e vermelho escuro, de fofo a pouco compacto.

2/16	3/15	3/15	5/32	6/31	PC						1	
		2/16	3/15	2/16	5/31	5/31	PC						2	
	CA	3/15	4/15	4/15	7	8	PC						3	Silte arenoso, variegado, medianamente compacto.
		4/15	3/15	5/15	7	8	PC						4	
		4/15	5/15	6/15	9	11	MdC						5,45	
		5/15	7/15	7/15	12	14	MdC						7	
		5/15	6/15	7/15	11	13	MdC						7,45	
		7/15	9/15	12/15	16	21	C						9,45	
		11/15	14/15	19/15	25	33	D						10,45	
		10,45

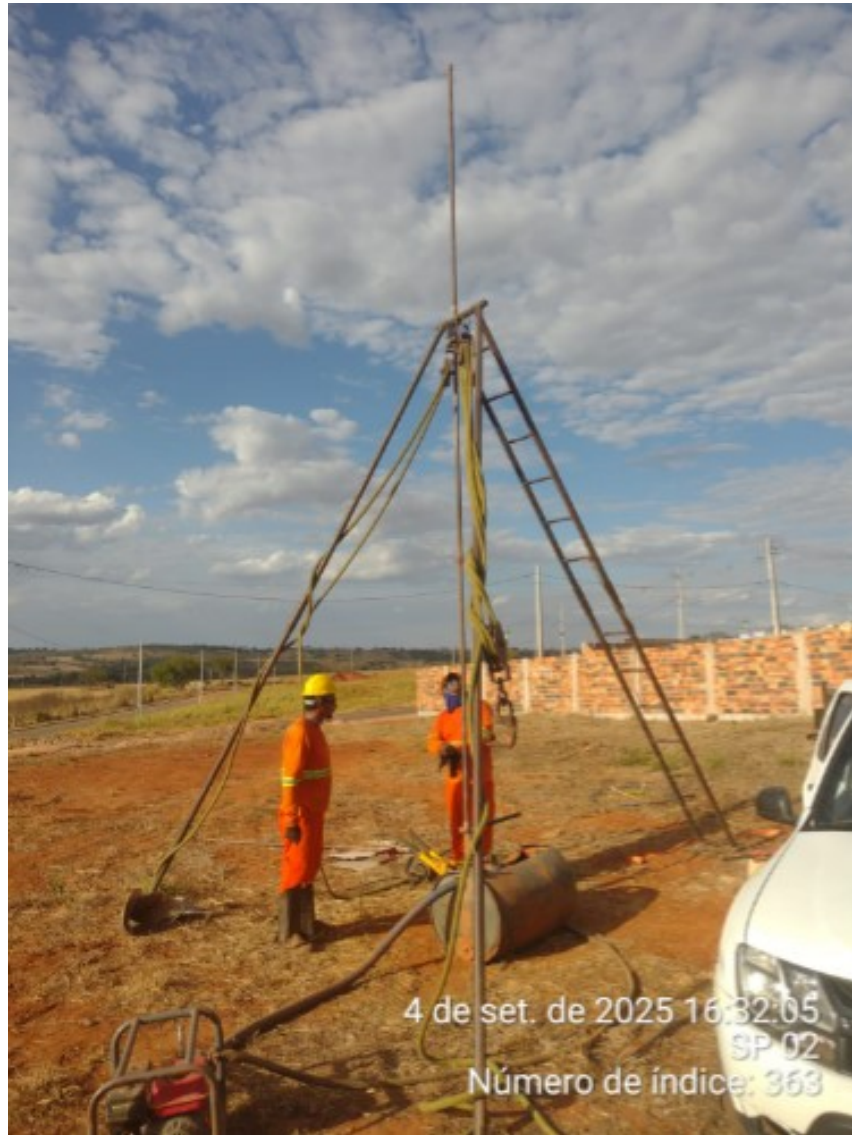
Figura 4 – Equipamento de SPT, no local do ensaio SPT 02

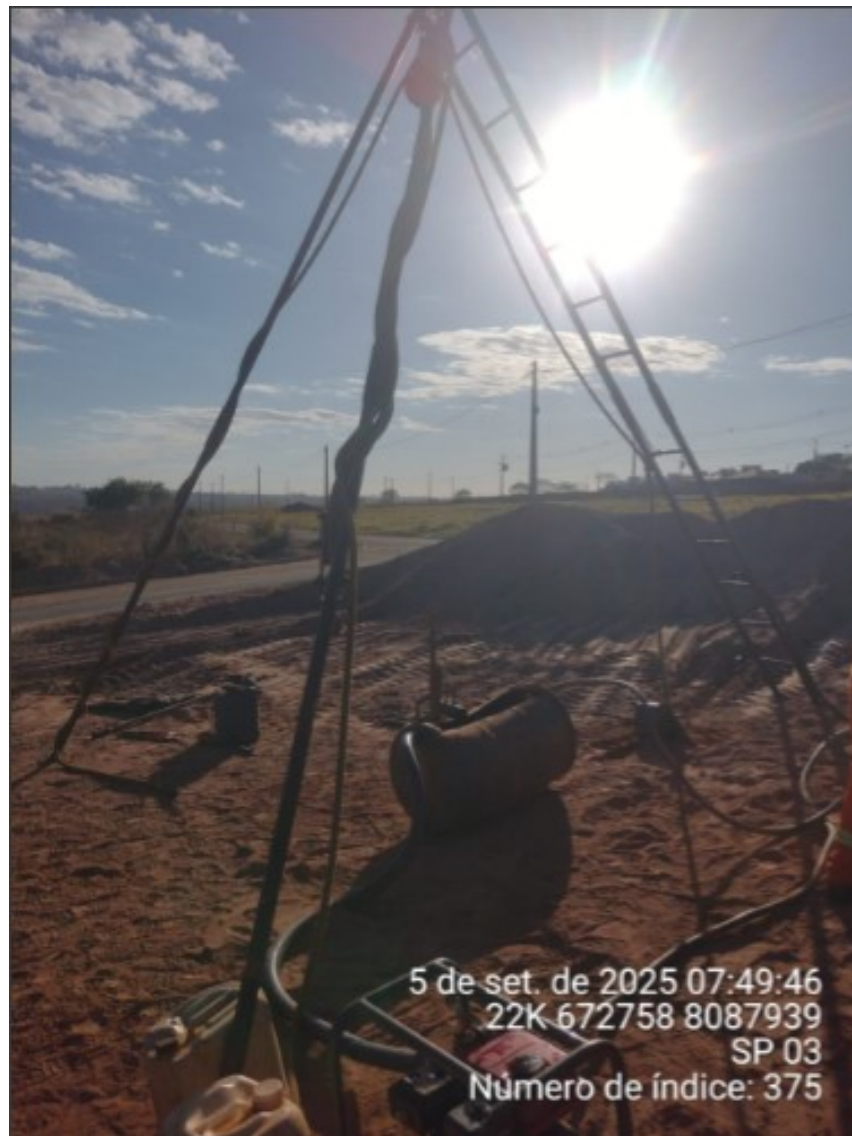
Figura 6 – Equipamento de SPT, no local do ensaio SPT 03

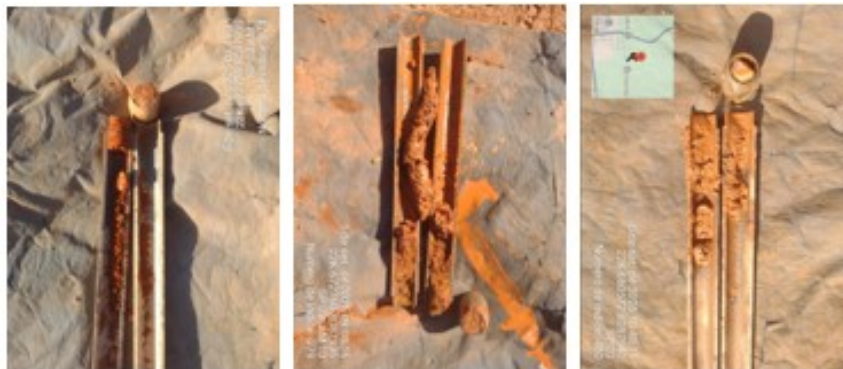
Figura 7 – Amostras coletadas no amostrador do ensaio SPT 03

AFRENTE ENGENHARIA		P963.25													
Sondagem de Reconhecimento a Percussão		SP-003													
Cliente: PREFEITURA MUNICIPAL DE CROMÍNIA Local: CROMÍNIA/GO		Página 1/1 Início/Término 05/09/2025 06:40 05/09/2025 10:00													
Ø Amostrador Ext.: 50,8 mm Int.: 34,9 mm Ø Revestimento: 101,6 mm Ø Trado: 80 mm	Altura de queda: 75 cm Peso: 65 kgf Escala vertical: 1:100 Sistema: Manual	Cota da boca do furo: — Revestimento: 3,00 m Nível d'água: Ausente	Tempo Coordenadas Norte: 8.087.940,00 m Este: 672.762,00 m Fuso: 22S Datum: SIRGAS2000												
Perfuração: CA-Circulação d'Água TC-Trado Concha Revestimento															
N.A.	Rev. / Perf. (m)	SPT			Nº de Golpes Penetração 30 cm	Compacidade /Consistência	Resistência à Penetração × Profundidade					Prof. (m)	Classificação do Material		
		1ª	2ª	3ª			1ª + 2ª	2ª + 3ª	0	10	20			30	40
Ausente (05/09/2025)	TC	1	1/16	2/15	2/16	3/31	4/31	F						0,00	Silte arenoso, marrom escuro e vermelho escuro, de fofo a pouco compacto.

2	2/16	2/15	2/15	4/31	4	F							
		3	2/16	3/16	3/15	5/32	6/31	PC						3,45	
	CA	4	3/15	4/15	6/15	7	10	Md						5,45	Silte argiloso, variegado, de médio a rijo.
		5	4/15	6/15	7/15	10	13	R							
		6	4/15	5/15	8/15	9	13	R						9,00	Argila siltosa pouco arenosa, variegada, rija.
		7	6/15	7/15	8/15	13	15	R							
		8	7/15	9/15	10/15	16	19	R							
		9	6/15	12/15	17/15	18	29	MR						10,45	Argila siltosa com pedregulho, marrom escura e vermelha escura, muito rija.
		10	9/15	11/15	18/15	20	29	MR							
		11													LIMITE DE SONDAAGEM

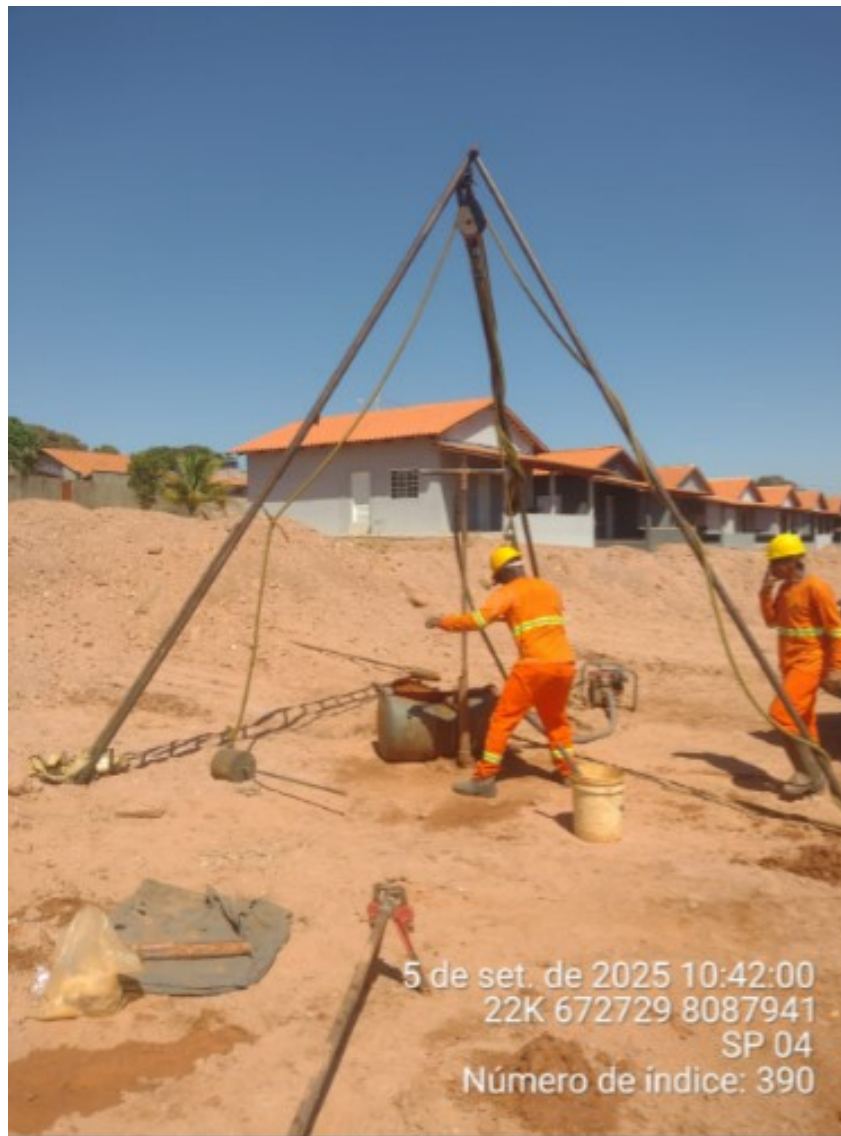
Figura 8 – Equipamento de SPT, no local do ensaio SPT 04

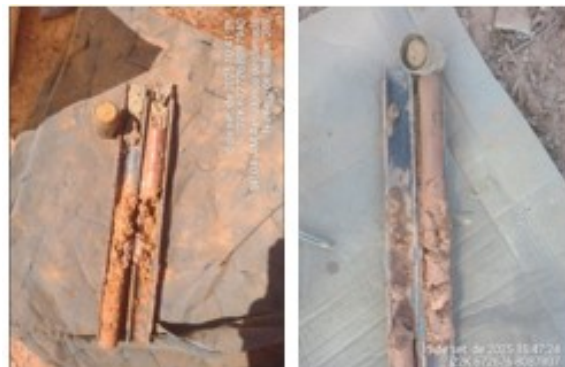
Figura 9 – Amostras coletadas no amostrador do ensaio SPT 04

AFRENTE ENGENHARIA		P963.25					
Sondagem de Reconhecimento a Percussão		SP-004					
Cliente: PREFEITURA MUNICIPAL DE CROMÍNIA Local: CROMÍNIA/GO		Página 1/1 Início/Término 05/09/2025 10:15 05/09/2025 14:20					
Ext.: 50,8 mm Int.: 34,9 mm Revestimento: 101,6 mm Trado: 80 mm	Altura de queda: 75 cm Peso: 65 kgf Escala vertical: 1:100 Sistema: Manual	Cota da boca do furo: — Revestimento: 3,00 m Nível d'água: Ausente	Tempo Coordenadas Norte: 8.087.940,00 m Este: 672.732,00 m Fuso: 22S Datum: SIRGAS2000				
Perfuração: CA-Circulação d'Água TC-Trado Concha R-Revestimento							
N.A.	Rev. / Perf. (m)	SPT Golpes 15 cm	Nº de Golpes Penetração 30 cm	Compacidade / Consistência	Resistência à Penetração × Profundidade	Prof. (m)	Classificação do Material
		1ª 2ª 3ª	1ª + 2ª 2ª + 3ª		0 10 20 30 40 50		
	TC	1/16	2/15	3/32	4/31	0,00	Aterro, variegado.
	2,00	2/16	2/15	4/31	4	0,40	Silte arenoso, marrom escuro e vermelho escuro, de fofo a medianamente compacto.

2/15	3/15	5	7		
		4/15	6/15	10	13	4,45	
		6/15	6/15	12	14		
	CA	5/15	6/15	11	13		Argila siltosa pouco arenosa, variegada, de rija a dura.
		7/15	9/15	16	20		
		12/15	16/15	28	37	8,45	Argila siltosa, variegada, dura.
		13/15	19/15	32	42		
		15/15	17/15	32	42	10,45	LIMITE DE SONDAAGEM
	10,45

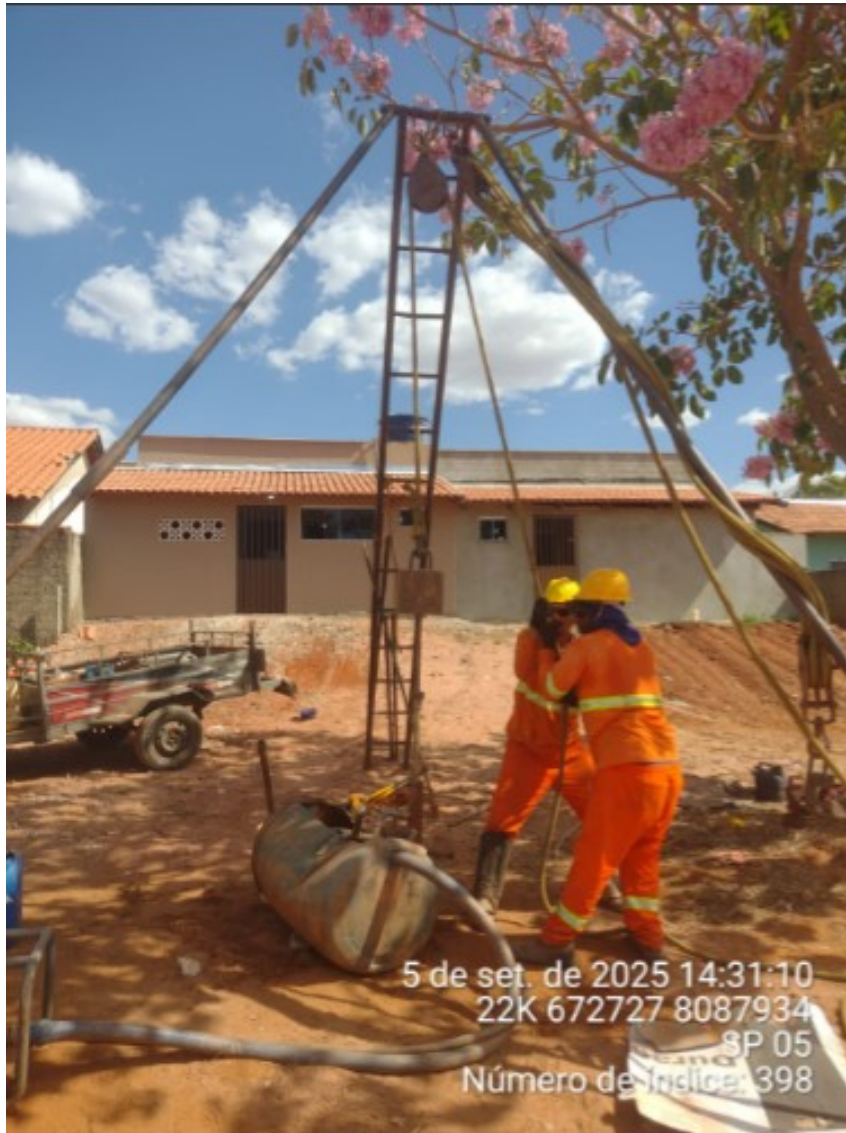
Figura 10 – Equipamento de SPT, no local do ensaio SPT 05

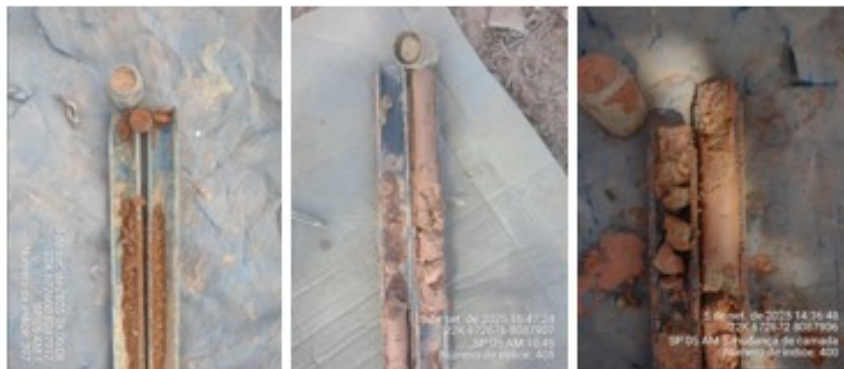
Figura 11 – Amostras coletadas no amostrador do ensaio SPT 05

AFRENTE ENGENHARIA		P963.25														
Sondagem de Reconhecimento a Percussão		SP-005														
Cliente: PREFEITURA MUNICIPAL DE CROMÍNIA Local: CROMÍNIA/GO		Página 1/1 Início/Término 05/09/2025 14:30 05/09/2025 18:00														
Ext.: 50,8 mm Int.: 34,9 mm Revestimento: 101,6 mm Trado: 80 mm	Altura de queda: 75 cm Peso: 65 kgf Escala vertical: 1:100 Sistema: Manual	Cota da boca do furo: — Revestimento: 3,00 m Nivel d'água: Ausente	Tempo: — Coordenadas Norte: 8.087.887,00 m Este: 672.694,00 m Fuso: 22S Datum: SIRGAS2000													
Perfuração: CA-Circulação d'Água TC-Trado Concha Revestimento																
N.A.	Rev. / Perf. (m)	SPT Golpes 15 cm		Nº de Golpes Penetração 30 cm		Compacidade /Consistência	Resistência à Penetração × Profundidade					Prof. (m)	Classificação do Material			
		1ª	2ª	3ª	1ª + 2ª		2ª + 3ª	1ª + 2ª	2ª + 3ª	3ª	4ª			5ª		
Ausente (05/09/2025)	TC 2,00 CA	3/15	2/16	2/16	5/31	4/32	F	0	10	20	30	40	50	0,00	Silte arenoso, marrom escuro e vermelho escuro, de fofo a medianamente compacto.

2/16	3/15	4/15	5/31	7	PC							1		02
		3/15	4/15	4/15	7	8	PC							2		03
		4/15	4/15	5/15	8	9	MdC							3		04
		5/15	7/15	7/15	12	14	R							4		05
		6/15	7/15	8/15	13	15	R							5	06	
		6/15	8/15	9/15	14	17	R							6	07	
		8/15	10/15	13/15	18	23	MR							7	08	
		11/15	13/15	16/15	24	29	MR							8	09	
		9/15	14/15	20/15	23	34	D							9	10	
		10,45												10	11	
														11		
														12		
														13		
														14		
														15		
														16		
														17		
Obs.: Paralisada por definição do contratante ou seu preposto (5.2.4.1/6.2.4.1 NBR 6484:2020), conforme condições da proposta em questão. Sondador: RAFAEL																
Compacidade/Consistência		1		2		3		4		5		6				
Areias ou siltes arenosos		F-Fofa		PC-Pouco compacta		MdC-Medianamente compacta		C-Compacta		MC-Muito compacta		—				
Argilas ou siltes argilosos		MM-Muito mole		M-Mole		Md-Média		R-Rija		MR-Muito rija		D-Dura
