**LAUDO DE AVALIAÇÃO 127/2024**

| Endereço: | Rua Estevão de Mendonça, 830 esquina com a Av. Getúlio Vargas, Bairro Quilombo - Cuiabá - MT |
| Finalidade: | Locação de imóvel de terceiro para instalação de sede do INCRA |
| Objetivo: | Estimativa do valor de mercado para locação |

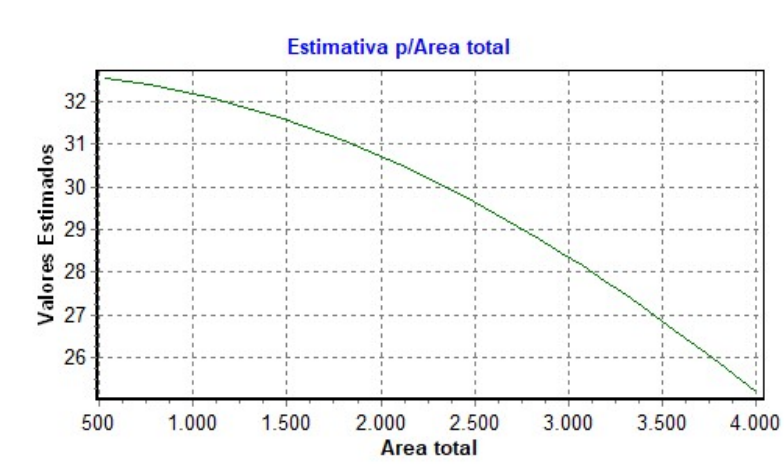
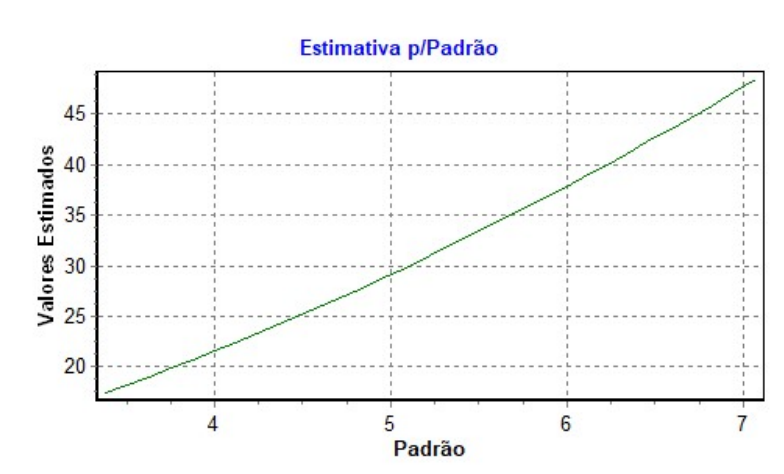
## 15) GRÁFICOS DE ELASTICIDADE DA FUNÇÃO NO PONTO MÉDIO:
