## **LAUDO TÉCNICO DE AVALIAÇÃO E PARECER ESTRUTURAL DE ESTRUTURA EM CONCRETO PE DE CAIXA D'ÁGUA**

**Município de Ouro Preto do Oeste – Estado de Rondônia**

Obra Avaliada: **Estrutura metálica de sustentação (“pé de caixa d’água”) do  
Posto de Saúde Carlos Chagas**

Elemento Avaliado: **Estrutura metálica de 4 apoios sustentando caixa d’água de  
5.000 litros**

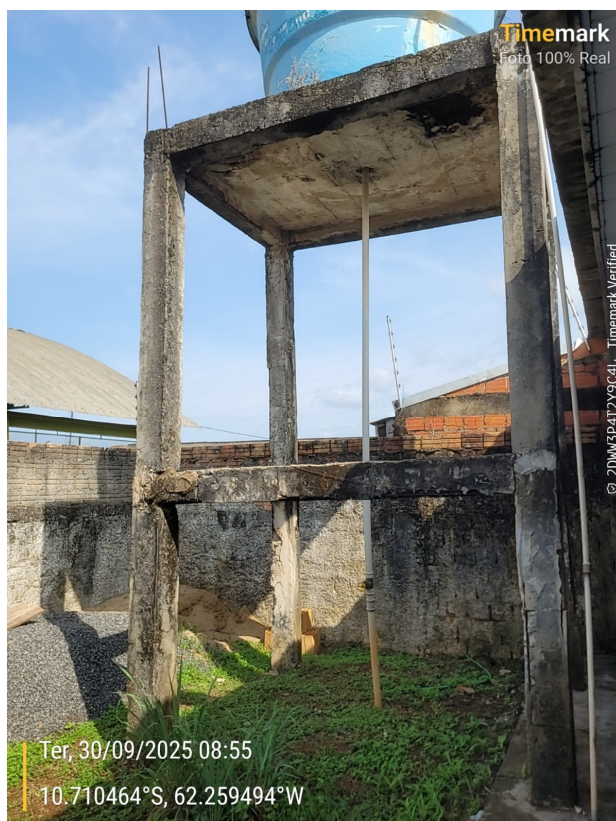
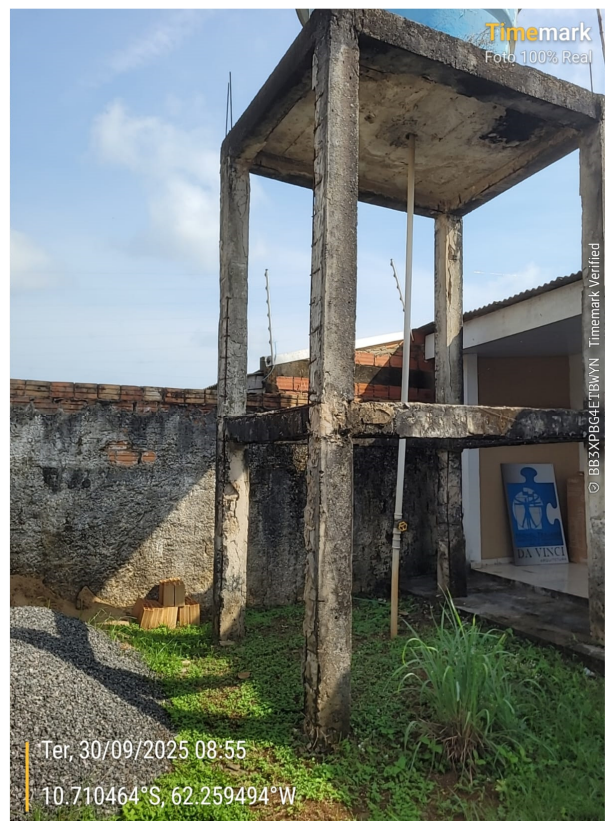
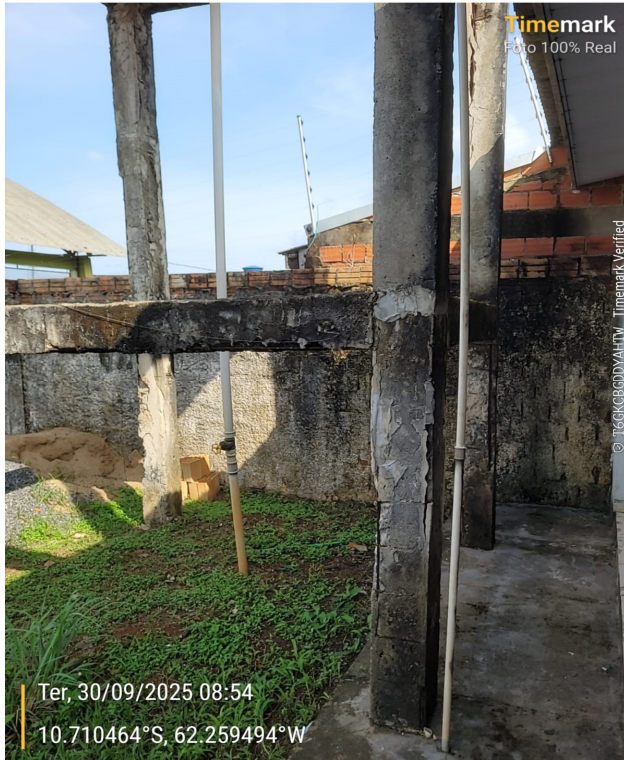
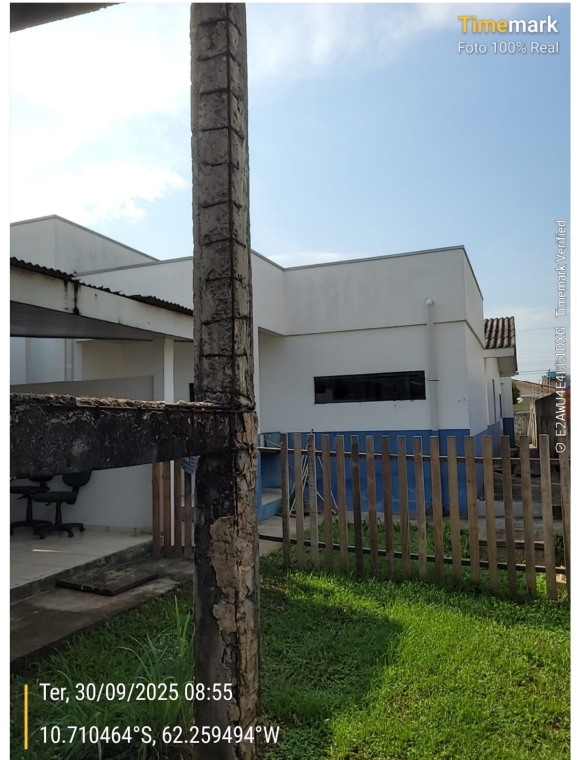
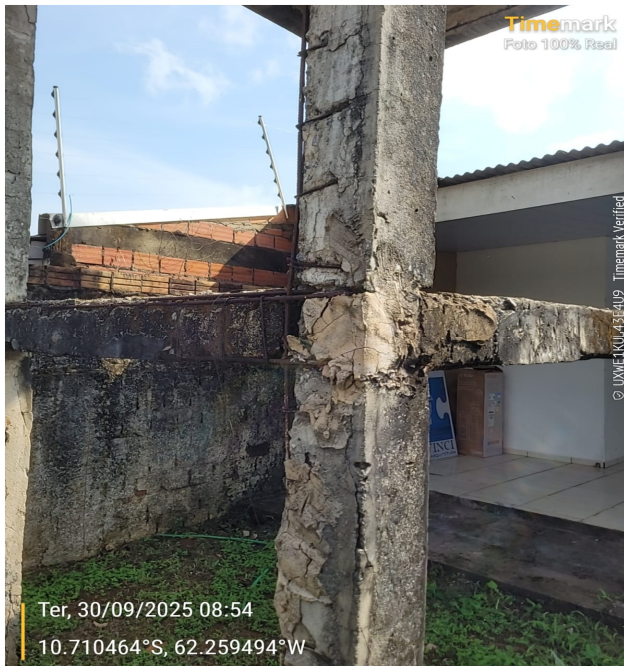
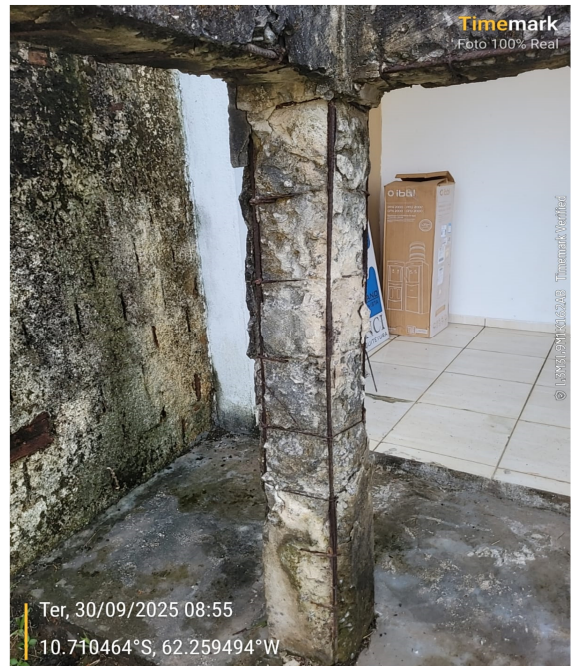
Foto

Durante vistoria técnica in loco, constatou-se que toda a estrutura metálica encontra-se gravemente comprometida, com ferragens totalmente expostas e avançado processo de corrosão. Há risco iminente de desabamento, podendo ocorrer a qualquer momento, especialmente devido ao peso da caixa d’água cheia (aprox. 5.000 kg). A estrutura está localizada ao lado da Escola Cora Coralina, bem como de áreas de circulação intensa do Posto de Saúde Carlos Chagas, aumentando significativamente o risco de acidentes graves.

fotos ilustrando as condições atuais da estrutura:

1. Interdição imediata da área em um raio mínimo de 10 metros ao redor da estrutura, com sinalização e isolamento físico.
2. Demolição emergencial do suporte metálico, utilizando empresa especializada e seguindo todos os protocolos de segurança exigidos pela NR-18 e NBR 5682.
3. Instalação de nova estrutura metálica ou de concreto armado, devidamente
