**MEMORIAL DESCRITIVO DE SONDAGEM À PERCUSSÃO**

**Identificação:** Hospital Municipal Dr. Álvaro Bezerra

**Razão Social:** TRIGEO AMBIENTAL - GEOTECNIA, GEOFISICA E GEOSOLUCOES LTDA.

Este memorial descritivo apresenta a metodologia, memorial fotográfico e os resultados (perfis de sondagem) dos ensaios geotécnicos realizados na área que abrigará o futuro Hospital Municipal Dr. Álvaro Bezerra. Foram definidos pela contratante doze pontos para investigação geotécnica (Figura 01 e Anexo).

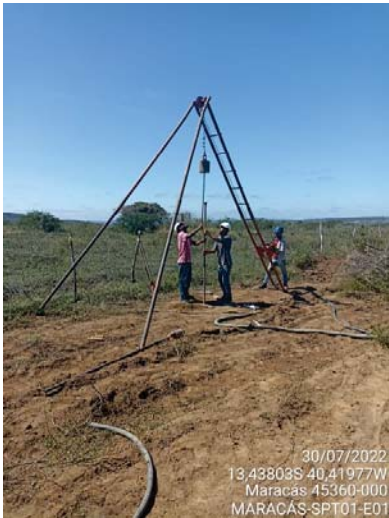
Figura 02: Sondagem SPT-E-01. (Fonte: TRIGEO AMBIENTAL, 2022)

As sondagens foram realizadas segundo a sistemática da NBR 6484:2001 (Figura 02 a 07), com preenchimento da ficha de campo e coleta de amostras para descrição tátil visual por parte do geólogo responsável. Após a descrição dessas amostras foram gerados os perfis de sondagem com todas as informações descritas. As fichas de sondagem encontram-se em ANEXO.

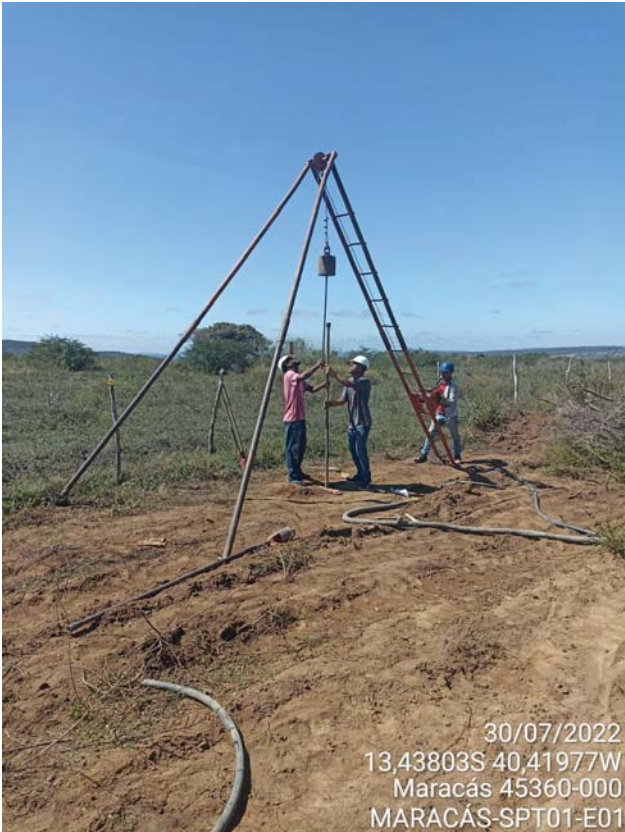
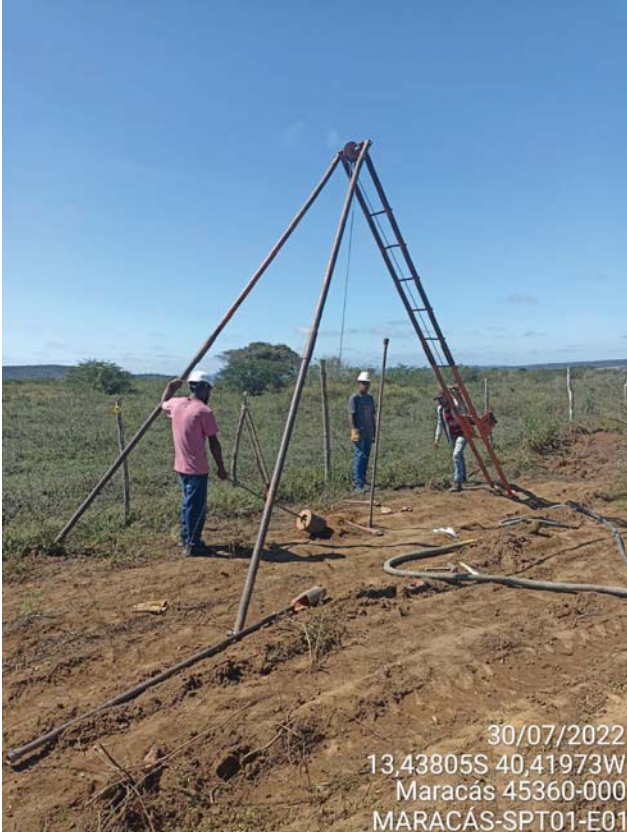
# MEMORIAL FOTOGRÁFICO

CLIENTE: Prefeitura Municipal de Maracás	SONDAGEM:	
	OBRA: Hospital Municipal	SPT-01	
	LOCAL: Rodovia BA-250, S/N, Maracás-BA	PROF. FURO (m): 15,45	FOLHA: 3/3

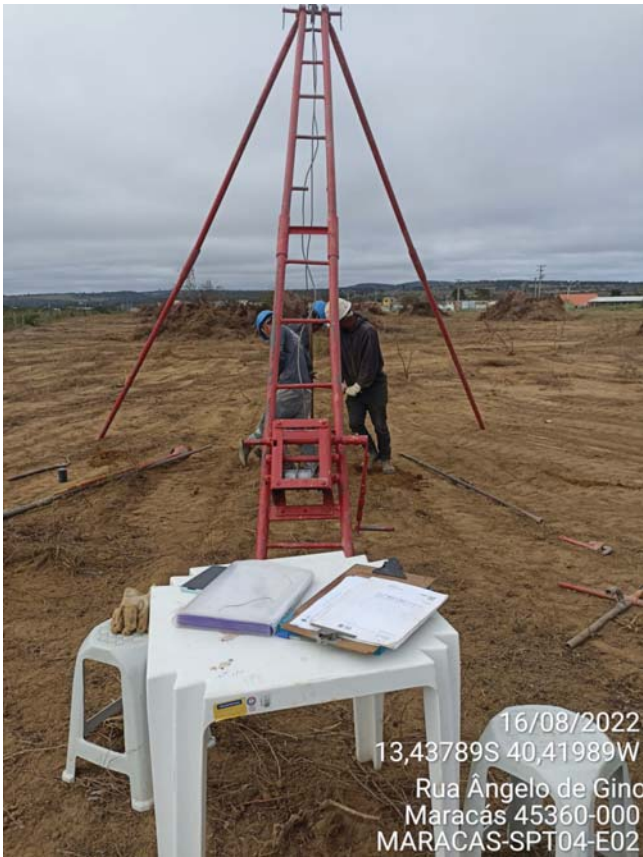
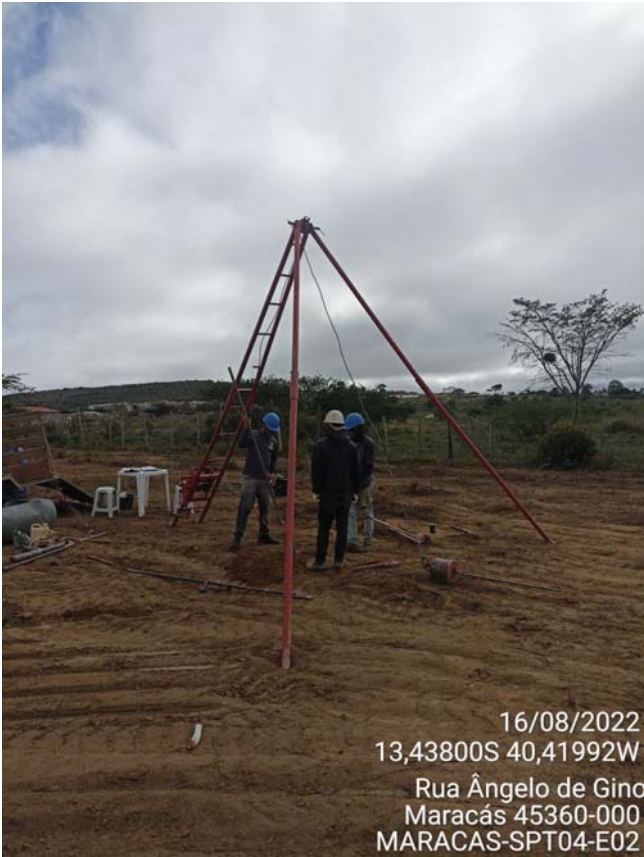
MEMORIAL FOTOGRÁFICO

CLIENTE:	Prefeitura Municipal de Maracás	INÍCIO:	15/08	FURO SPT-E03
OBRA:	Hospital Municipal	TÉRMINO:	15/08	
LOCAL:	Rodovia BA-250, S/N, Maracás-BA	COTA:	958.4

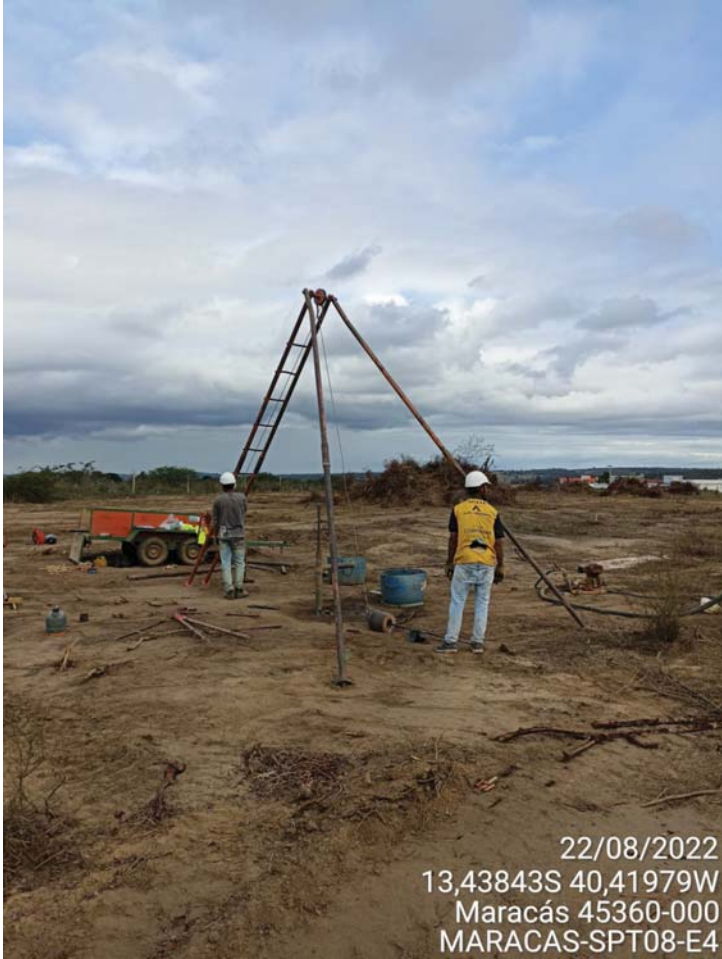
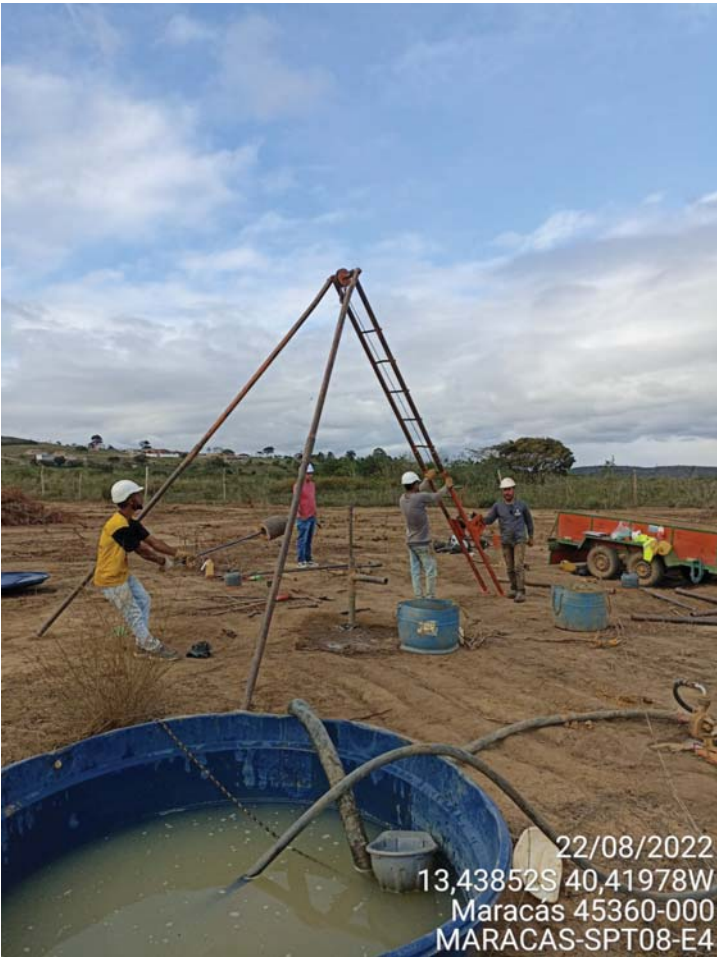
# MEMORIAL FOTOGRÁFICO

CLIENTE: Prefeitura Municipal de Maracás	SONDAGEM:	
	OBRA: Hospital Municipal	SPT-E04	
	LOCAL: Rodovia BA-250, S/N, Maracás-BA	PROF. FURO (m): 15,45	FOLHA: 3/3

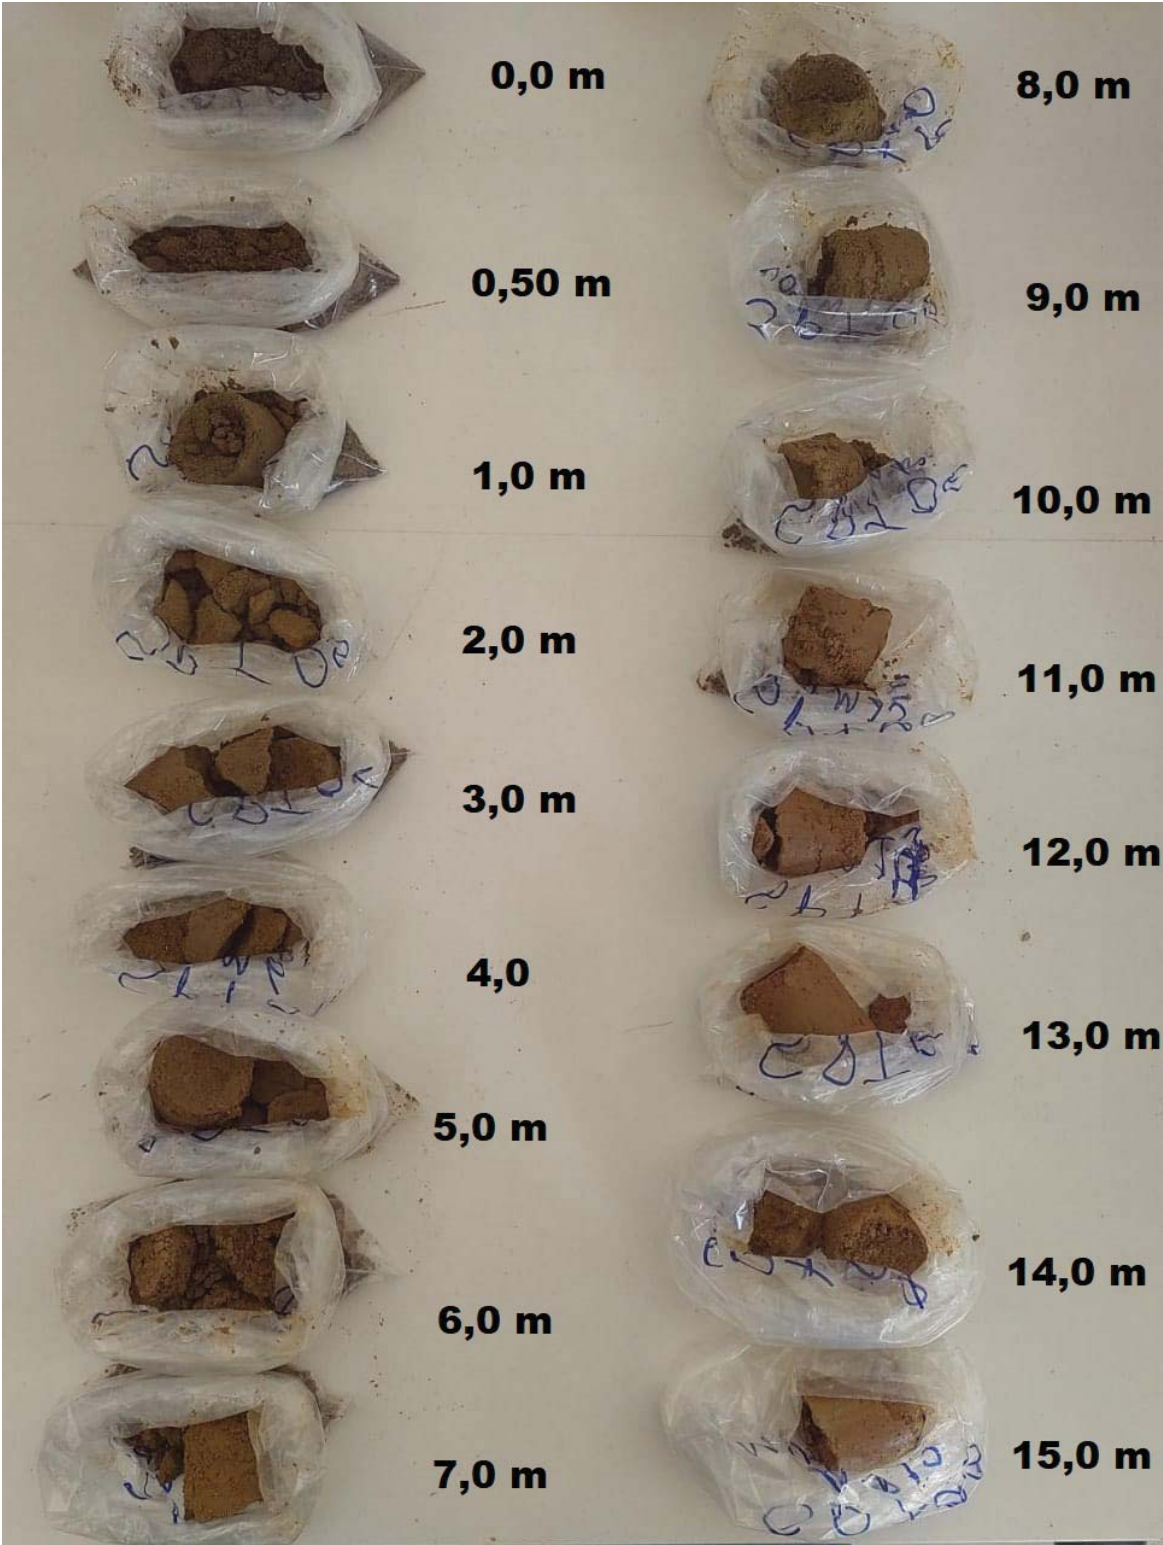
AMOSTRAS SPT-E05

<b>PERFIL INDIVIDUAL SONDAGEM SPT</b>  <b>SPT E-05</b>				CLIENTE: Prefeitura Municipal de Maracás OBRA: Hospital Municipal LOCAL: BA-250, Maracás-BA				COTA: 959.80 COORDENADAS N: 8513995,897 E: 346266,032 FUSO: 23L		INC: 90° DIR.: INÍCIO: 19/08/22 TÉRMINO: 19/08/22 REF.: NBR 6484-2020		DATA: 06/09/22 FOLHA: 01 / 01 REVISÃO: DIEGO VIANA RESP. TÉC.: DIEGO VIANA				
ESCALA - 1:100	DIÂMETRO DO FURO	REVESTIMENTO / NA	PROFUNDIDADE DAS CAMADAS	DESCRIÇÃO GEOLÓGICA DO MATERIAL (análise tátil-visual)	PERFIL GEOLÓGICO	PROFUNDIDADE DAS MANOBRAS	CARACTERÍSTICAS DAS PRINCIPAIS DESCONTINUIDADES	SOLO - RESISTÊNCIA A PENETRAÇÃO		SPT N° DE GOLPES		TORQUE	RECUPERAÇÃO DE TESTEMUNHOS % R.Q.D.	GRAU DE ALTERAÇÃO	GRAU DE FRATURAMENTO	GRAU DE COERÊNCIA
								30 cm FINAIS 30 cm INICIAIS	INICIAIS	FINAIS						
		N.A. N.F.E.	2.00	AREIA-SILTO-ARGILOSO, MATÉRIA ORGÂNICA, MARROM, NÃO PLÁSTICA, FOFA A POUCO COMPACTA.					-	-	-

5	6					-							
			10	11					-							
			8	7					-							
			12	12					-							
6.00	AREIA-ARGILOSA, MARROM, NÃO PLÁSTICA, POUCO COMPACTA A MEDIANAMENTE COMPACTA.	9	10	-

11.00	ARGILA-ARENOSA, MARROM, POUCO PLÁSTICA, RIJA.	11	11	-												
12	12	-														
13	15	-														
12	15	-														
14	15	-														
12	14	-														
18	22	-														
16	20	-														
26	24	-														
17	29	-

15.45	ARGILA-ARENOSA, VARIEGADA (MARROM E VERMELHO), POUCO PLÁSTICA, RIJA A DURA.															
				- SONDAGEM EXECUTADA CONFORME NORMAS DA "ABNT", OBEDECENDO A CRITÉRIOS PREESTABELECIDOS PELO CLIENTE.												
OBSERVAÇÕES:																
<div>

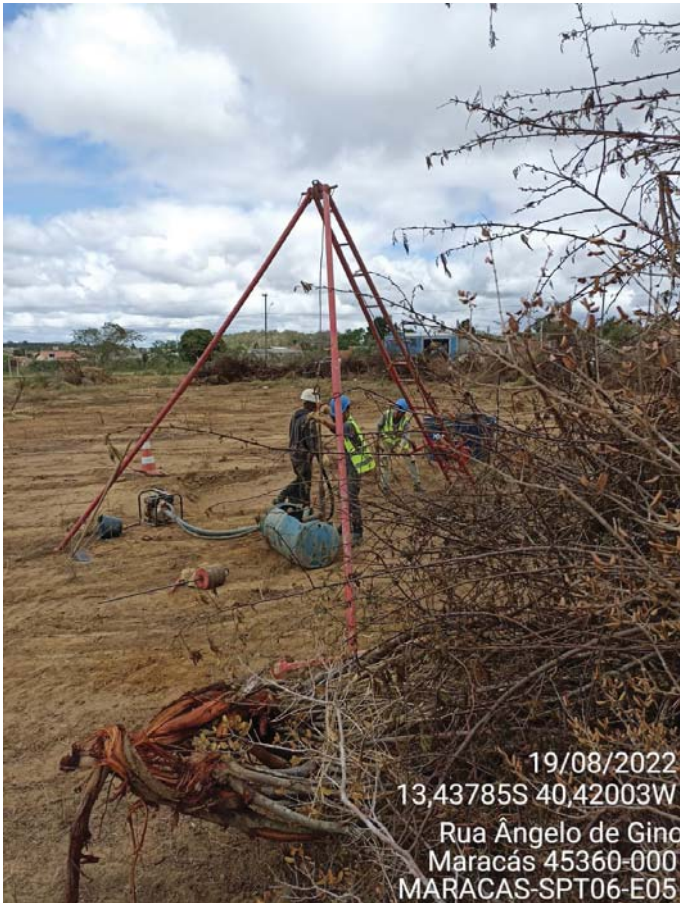
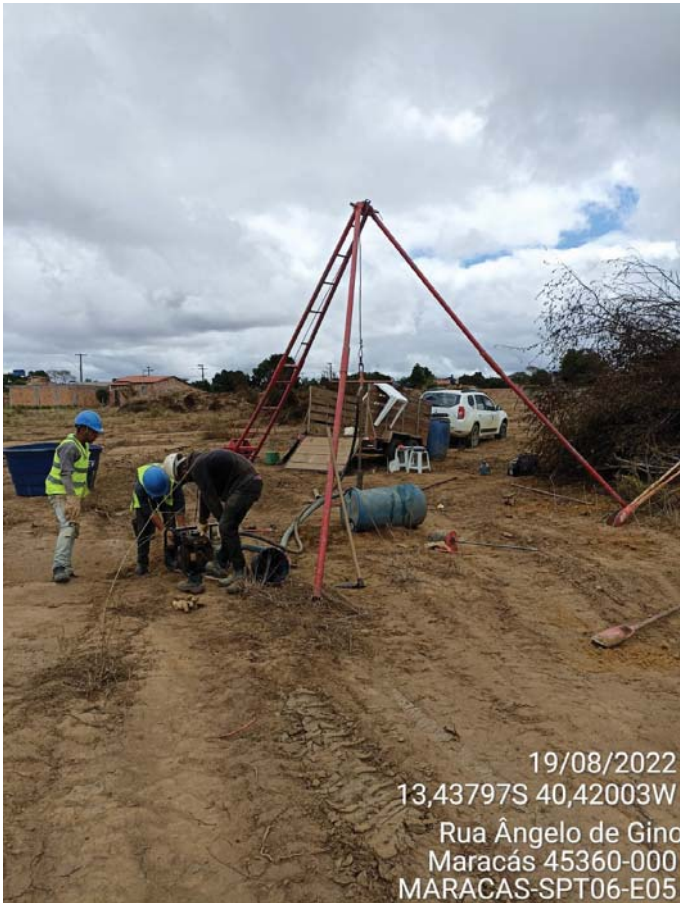
# MEMORIAL FOTOGRÁFICO

CLIENTE: Prefeitura Municipal de Maracás	SONDAGEM:	
	OBRA: Hospital Municipal	SPT-E05	
	LOCAL: Rodovia BA-250, S/N, Maracás-BA	PROF. FURO (m): 15,45	FOLHA: 3/3

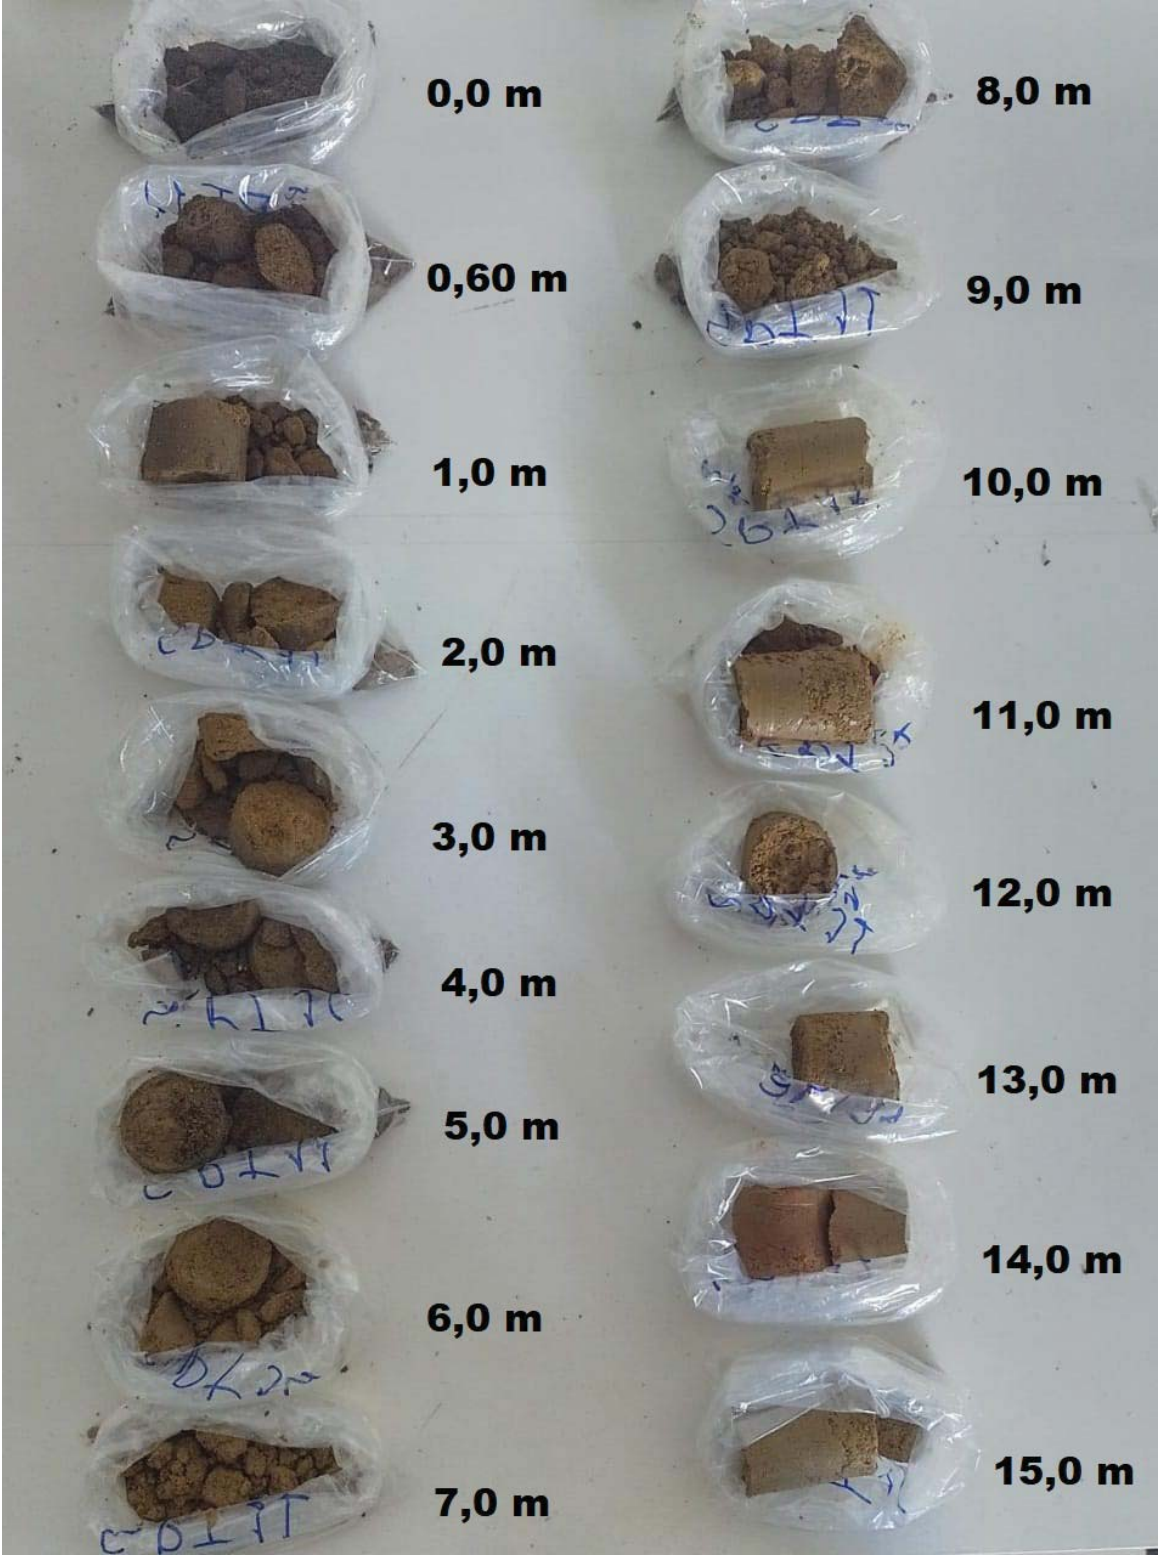
AMOSTRAS SPT-E06

<b>PERFIL INDIVIDUAL SONDAGEM SPT</b>				CLIENTE: Prefeitura Municipal de Maracás				COTA: 957.80		INC: 90°		DATA: 06/09/22				
<b>SPT E-06</b>				OBRA: Hospital Municipal				COORDENADAS		DIR.:		FOLHA: 01 / 01				
				LOCAL: BA-250, Maracás-BA				N: 8513904,361		INÍCIO: 25/08/22		REVISÃO: DIEGO VIANA				
								E: 346307,484		TÉRMINO: 25/08/22		RESP. TÉC.: DIEGO VIANA				
								FUSO:		REF.: NBR 6484-2020						
ESCALA - 1:100	DIÂMETRO DO FURO	REVESTIMENTO / NA	PROFUNDIDADE DAS CAMADAS	DESCRIÇÃO GEOLÓGICA DO MATERIAL (análise tátil-visual)	PERFIL GEOLÓGICO	PROFUNDIDADE DAS MANOBRAS	CARACTERÍSTICAS DAS PRINCIPAIS DESCONTINUIDADES	SOLO - RESISTÊNCIA A PENETRAÇÃO		SPT Nº DE GOLPES		TORQUE	RECUPERAÇÃO DE TESTEMUNHOS % R.Q.D.	GRAU DE ALTERAÇÃO	GRAU DE FRATURAMENTO	GRAU DE COERÊNCIA
								30 cm FINAIS 30 cm INICIAIS	INICIAIS	FINAIS						
		N.A. N.F.E.	1.00	AREIA-SILTO-ARGILOSO, COM MATÉRIA ORGÂNICA, MARROM, NÃO PLÁSTICA, FOFA.						-	-	-

955.000				AREIA-ARGILOSA COM FRAGMENTOS DE QUARTZO, MARROM, NÃO PLÁSTICA, POUCO COMPACTA A MEDIANAMENTE COMPACTA.						11	9	-				
			6.00							9	9	-

950.000	2.1/2			AREIA-ARGILOSA, MARROM, POUCO PLÁSTICA, MEDIANAMENTE COMPACTA.						10	10	-				
										11	10	-				
			11.00							9	10	-				
				ARGILA-ARENOSA COM FRAGMENTOS DE QUARTZO, VARIEGADA, POUCO PLÁSTICA, RIJA A DURA						12	13	-

945.000										16	16	-				
										18	18	-				
			15.45							19	19	-				
942.350										17	17	-				
										18	17	-				
				- SONDAGEM EXECUTADA CONFORME NORMAS DA "ABNT", OBEDECENDO A CRITÉRIOS PREESTABELECIDOS PELO CLIENTE.						17	19	-				
OBSERVAÇÕES:																
<div><div>

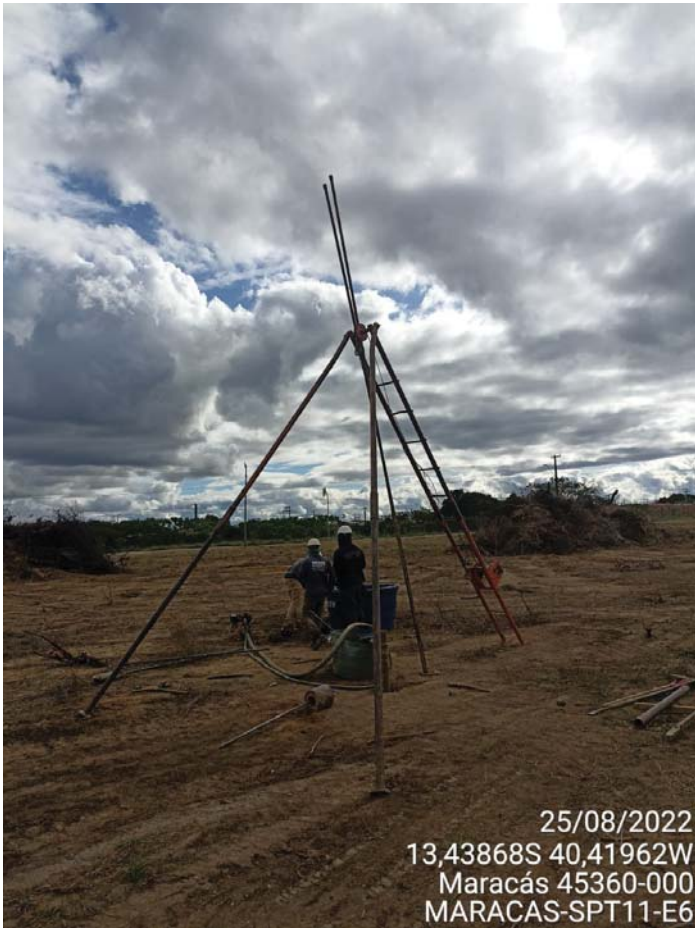
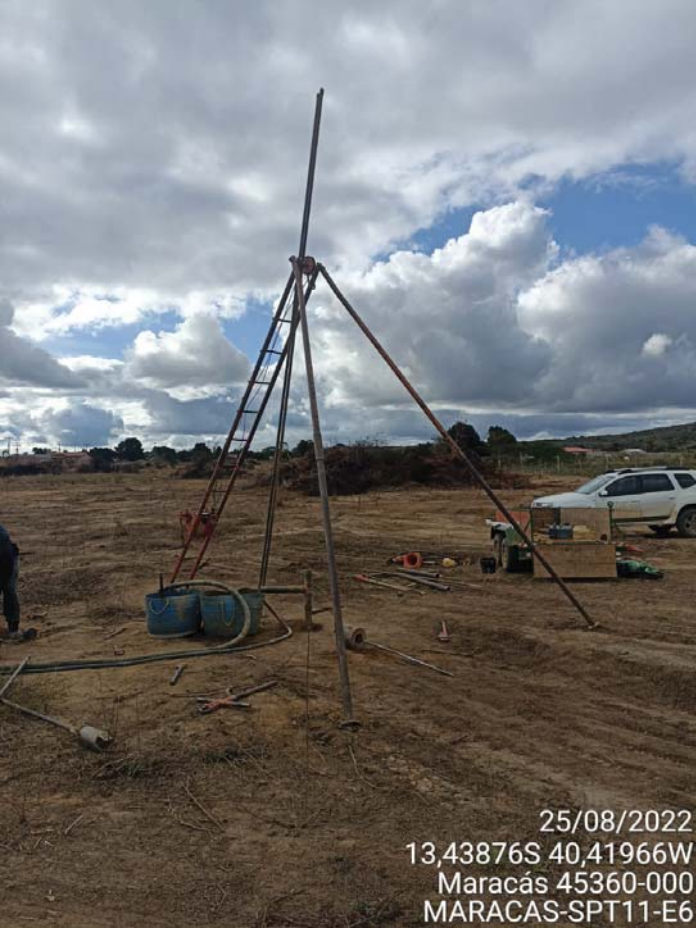
# MEMORIAL FOTOGRÁFICO

CLIENTE: Prefeitura Municipal de Maracás	SONDAGEM:	
	OBRA: Hospital Municipal	SPT-E06	
	LOCAL: Rodovia BA-250, S/N, Maracás-BA	PROF. FURO (m): 15,45	FOLHA: 3/3

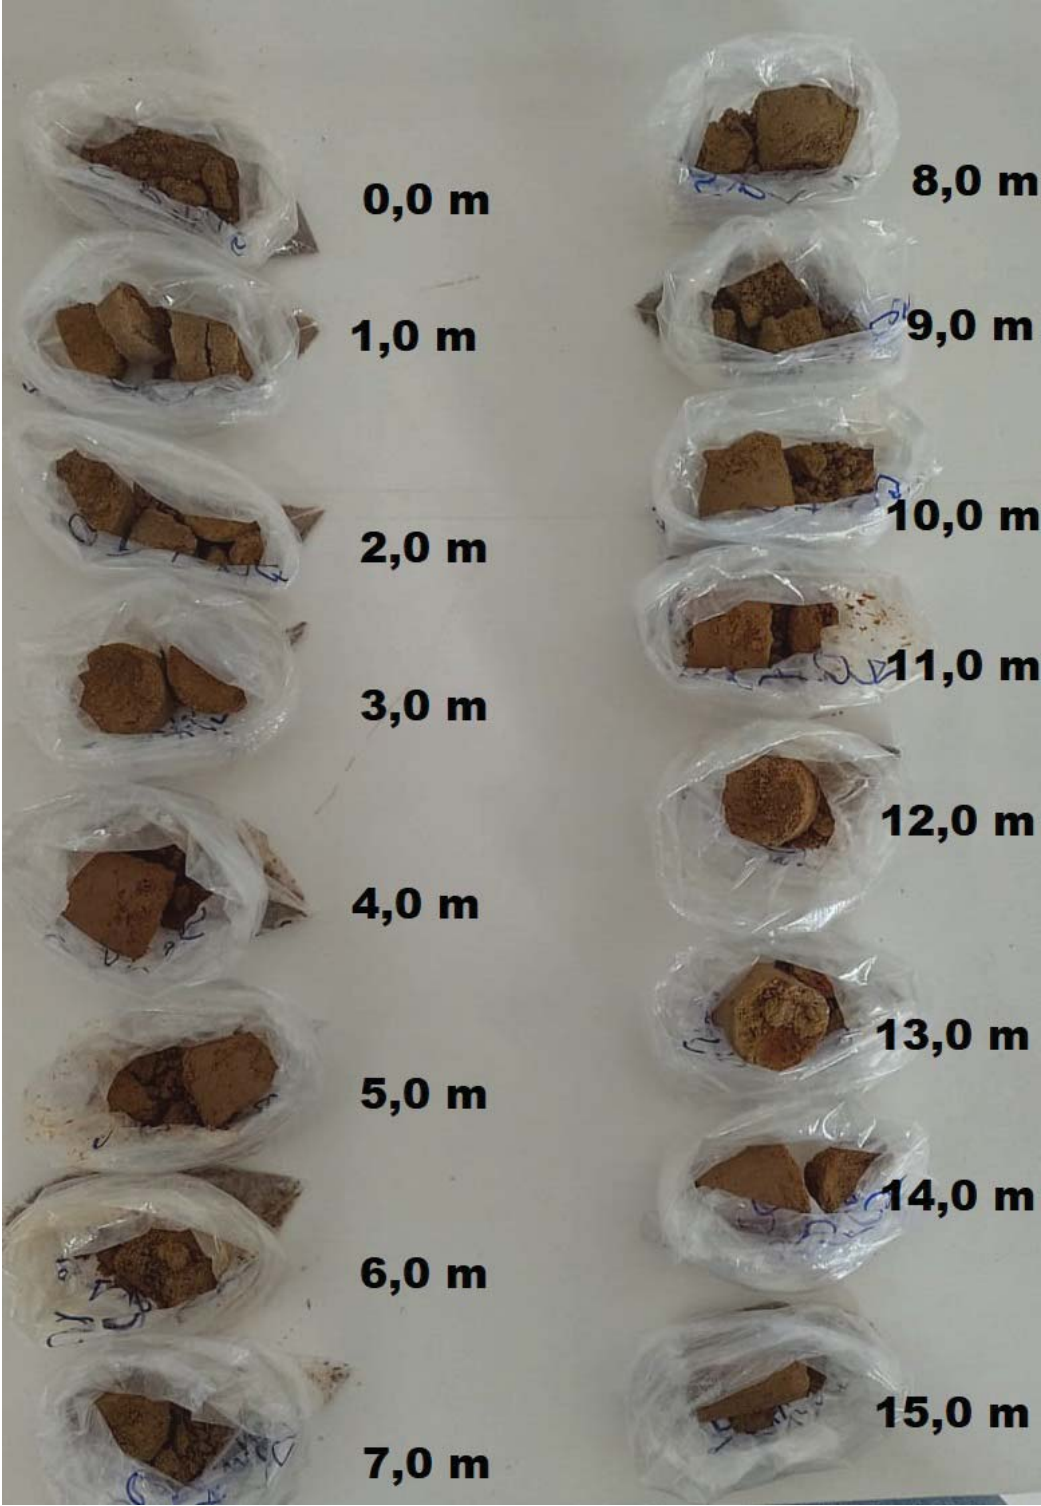
AMOSTRAS SPT-E08

<b>PERFIL INDIVIDUAL SONDAGEM SPT</b>  <b>SPT E-08</b>				CLIENTE: Prefeitura Municipal de Maracás OBRA: Hospital Municipal LOCAL: BA-250, Maracás-BA				COTA: 959.50 COORDENADAS N: 8513974,618 E: 346258,018 FUSO:		INC: 90° DIR.: INÍCIO: 17/08/22 TÉRMINO: 17/08/22 REF.: NBR 6484-2020		DATA: 06/09/22 FOLHA: 01 / 01 REVISÃO: DIEGO VIANA RESP. TÉC.: DIEGO VIANA				
ESCALA - 1:100	DIÂMETRO DO FURO	REVESTIMENTO / NA	PROFUNDIDADE DAS CAMADAS	DESCRIÇÃO GEOLÓGICA DO MATERIAL (análise tátil-visual)	PERFIL GEOLÓGICO	PROFUNDIDADE DAS MANOBRAS	CARACTERÍSTICAS DAS PRINCIPAIS DESCONTINUIDADES	SOLO - RESISTÊNCIA A PENETRAÇÃO 30 cm FINAIS 30 cm INICIAIS ROCHAS - % DE RECUPERAÇÃO		SPT Nº DE GOLPES INICIAIS FINAIS		TORQUE	RECUPERAÇÃO DE TESTEMUNHOS % R.Q.D.	GRAU DE ALTERAÇÃO	GRAU DE FRATURAMENTO	GRAU DE COERÊNCIA
		N.A. N.F.E.	3.00	AREIA-SILTO-ARGILOSO COM FRAGMENTOS DE QUARTZO, PRESENÇA DE MATÉRIA ORGÂNICA (RAÍZES), MARROM, NÃO PLÁSTICA, MEDIANAMENTE COMPACTA.					-	-	-

10	13	-								
						9	13	-								
						13	16	-								
			14.00	ARGILA-ARENOSA, MARROM, POUCO PLÁSTICA, RIJA A DURA.				12	14	-						
			15.45	ARGILA-ARENOSA, MARROM, POUCO PLÁSTICA, DURA, COM CONCREÇÕES FERRUGINOSAS E FRAGMENTOS DE QUARTZO				15	15	-

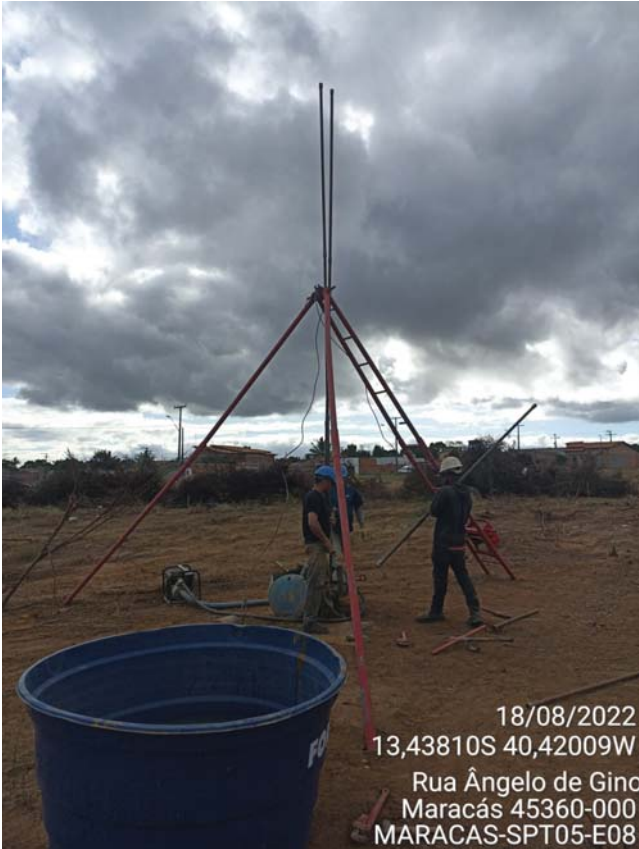
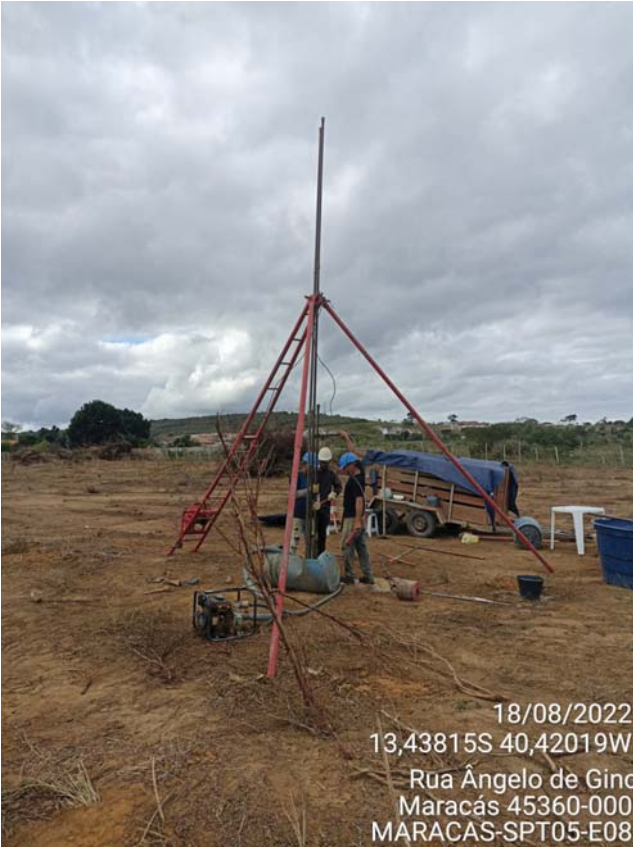
# MEMORIAL FOTOGRÁFICO

CLIENTE: Prefeitura Municipal de Maracás	SONDAGEM:	
	OBRA: Hospital Municipal	SPT-E08	
	LOCAL: Rodovia BA-250, S/N, Maracás-BA	PROF. FURO (m): 15,45	FOLHA: 3/3

- SONDAGEM EXECUTADA CONFORME NORMAS DA "ABNT", OBEDECENDO A CRITÉRIOS PREESTABELECIDOS PELO CLIENTE.				15	19	-						
								16	19	-						
								16	19	-						
								13	16	-						
								14	18	-						
								15	20	-						
								18	25	-						
								18	22	-						
								33	44	-						
								30	38	-

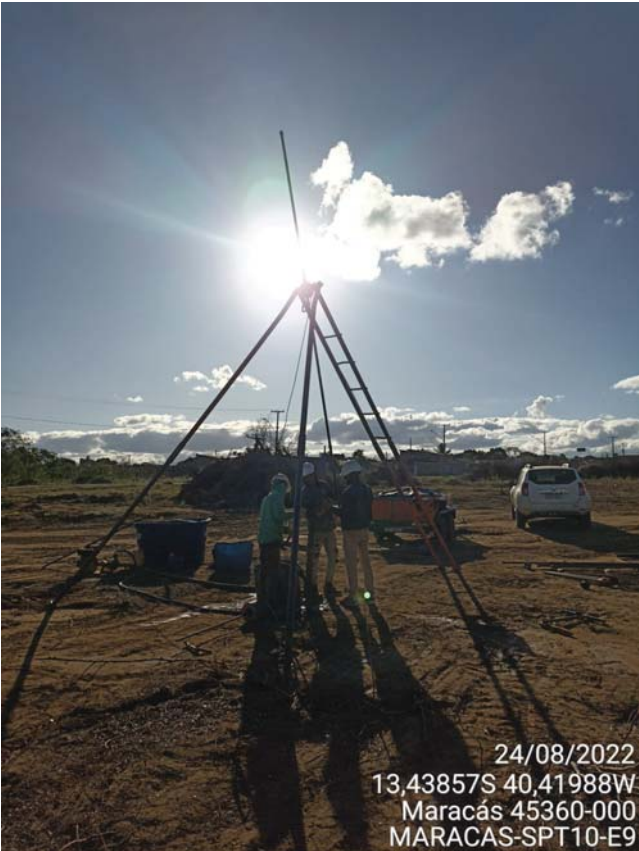
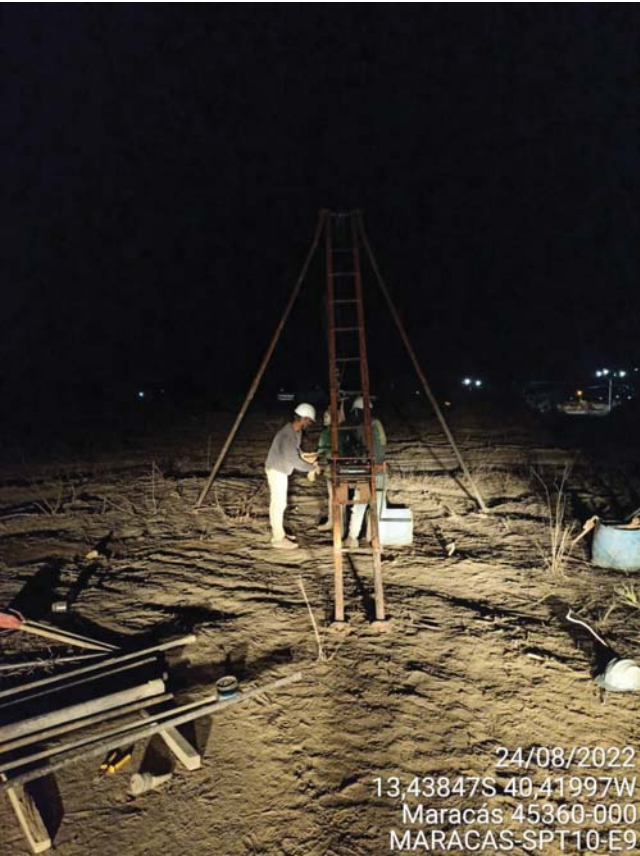
MEMORIAL FOTOGRÁFICO

CLIENTE: Prefeitura Municipal de Maracás	SONDAGEM:	
	OBRA: Hospital Municipal	SPT-E09	
	LOCAL: Rodovia BA-250, S/N, Maracás-BA	PROF. FURO (m): 15,45	FOLHA: 3/3

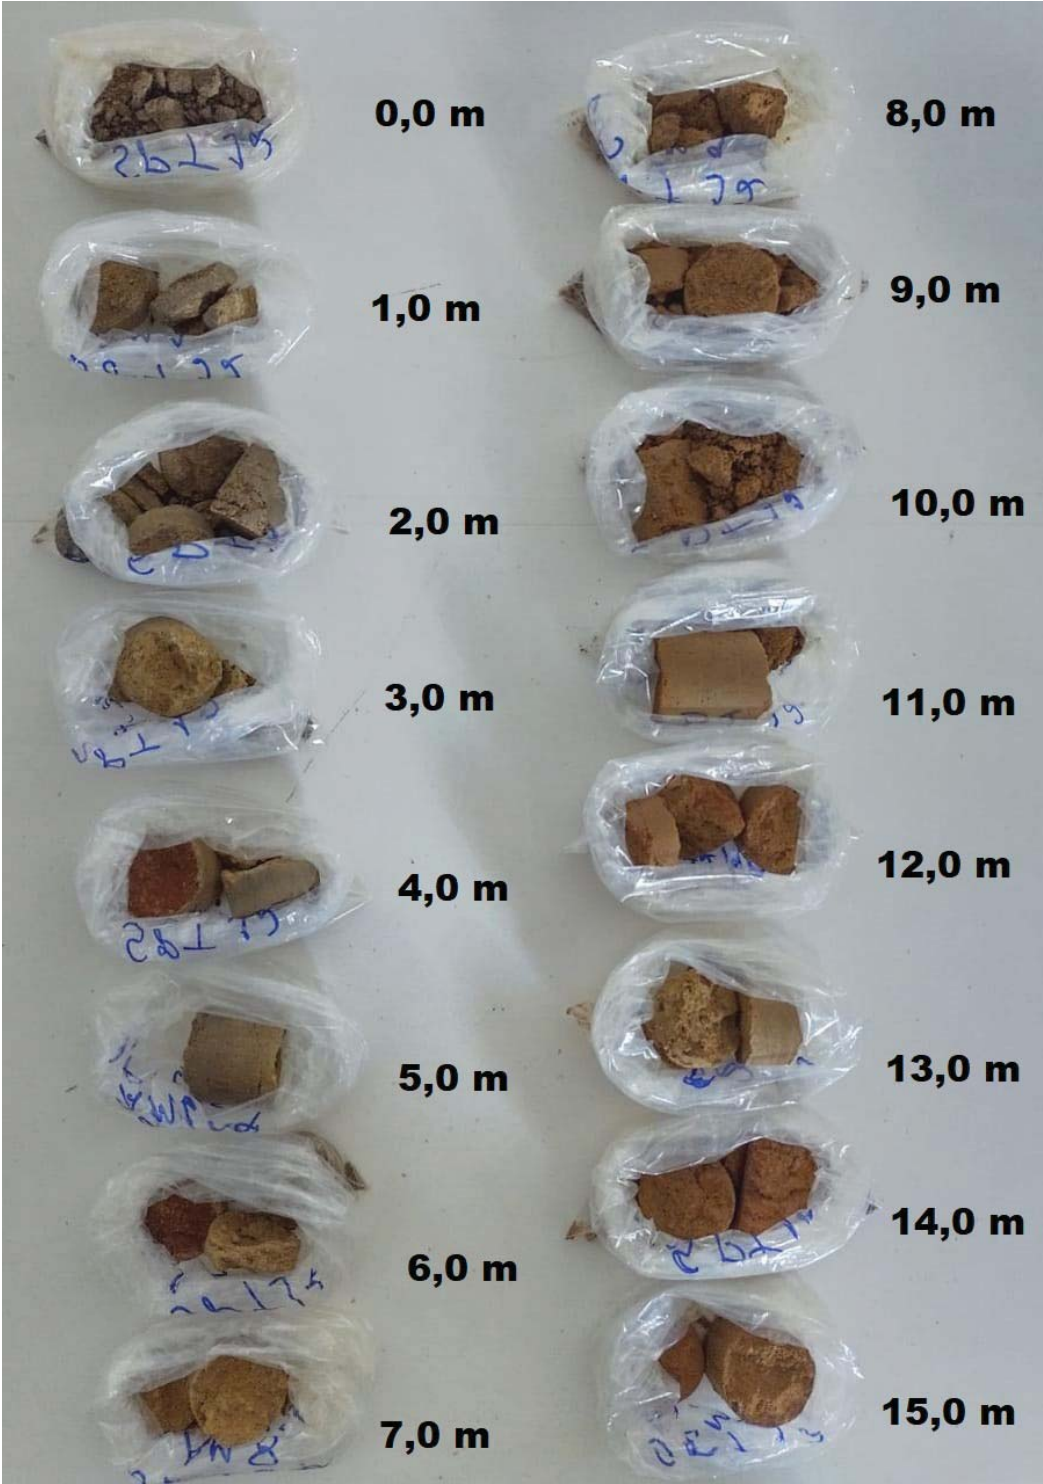
AMOSTRAS SPT-E10

<b>PERFIL INDIVIDUAL SONDAGEM SPT</b>				CLIENTE: Prefeitura Municipal de Maracás				COTA: 957.90		INC: 90°		DATA: 06/09/22				
<b>SPT E-10</b>				OBRA: Hospital Municipal				COORDENADAS		DIR.:		FOLHA: 01 / 01				
				LOCAL: BA-250, Maracás-BA				N: 8513889,49		INÍCIO: 26/08/22		REVISÃO: DIEGO VIANA				
								E: 346296,569		TÉRMINO: 26/08/22		RESP. TÉC.: DIEGO VIANA				
								FUSO:		REF.: NBR 6484-2020						
ESCALA - 1:100	DIÂMETRO DO FURO	REVESTIMENTO / NA	PROFUNDIDADE DAS CAMADAS	DESCRIÇÃO GEOLÓGICA DO MATERIAL (análise tátil-visual)	PERFIL GEOLÓGICO	PROFUNDIDADE DAS MANOBRAS	CARACTERÍSTICAS DAS PRINCIPAIS DESCONTINUIDADES	SOLO - RESISTÊNCIA A PENETRAÇÃO		SPT Nº DE GOLPES		TORQUE	RECUPERAÇÃO DE TESTEMUNHOS % R.Q.D.	GRAU DE ALTERAÇÃO	GRAU DE FRATURAMENTO	GRAU DE COERÊNCIA
								30 cm FINAIS 30 cm INICIAIS	INICIAIS FINAIS							
		N.A. N.F.E.		AREIA-SILTO-ARGILOSO, COM MATÉRIA ORGÂNICA, MARROM, NÃO PLÁSTICA, POUCO COMPACTA.

955.000			1.45													
				AREIA-SILTO-ARGILOSO, COM ÓXIDO DE FERRO, MARROM, NÃO PLÁSTICA, POUCO COMPACTA.												
950.000	2.1/2		7.00													
				ARGILA-ARENOSA COM FRAGMENTOS DE QUARTZO, MARROM, POUCO PLÁSTICA, MÉDIA A DURA.

945.000			12.00													
				ARGILA-ARENOSA COM FRAGMENTOS DE QUARTZO, VARIEGADA (MARROM E VERMELHO), POUCO PLÁSTICA, DURA.												
942.450			15.45

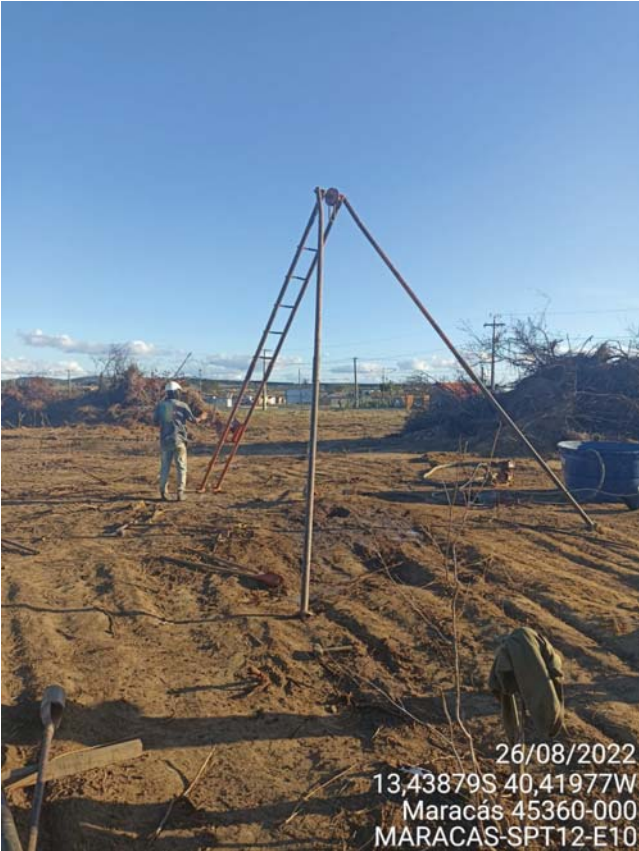
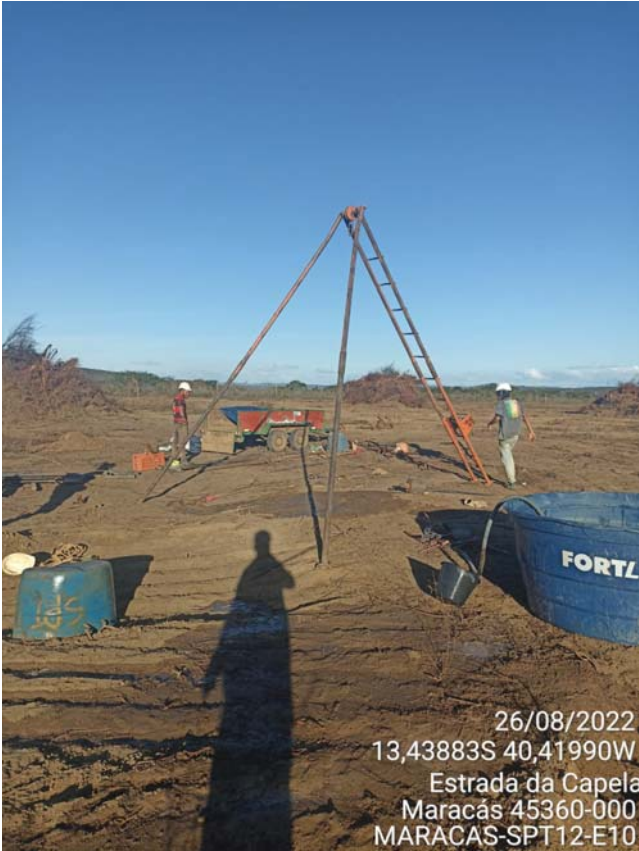
# MEMORIAL FOTOGRÁFICO

CLIENTE: Prefeitura Municipal de Maracás	SONDAGEM:	
	OBRA: Hospital Municipal	SPT-E10	
	LOCAL: Rodovia BA-250, S/N, Maracás-BA	PROF. FURO (m): 15,45	FOLHA: 3/3

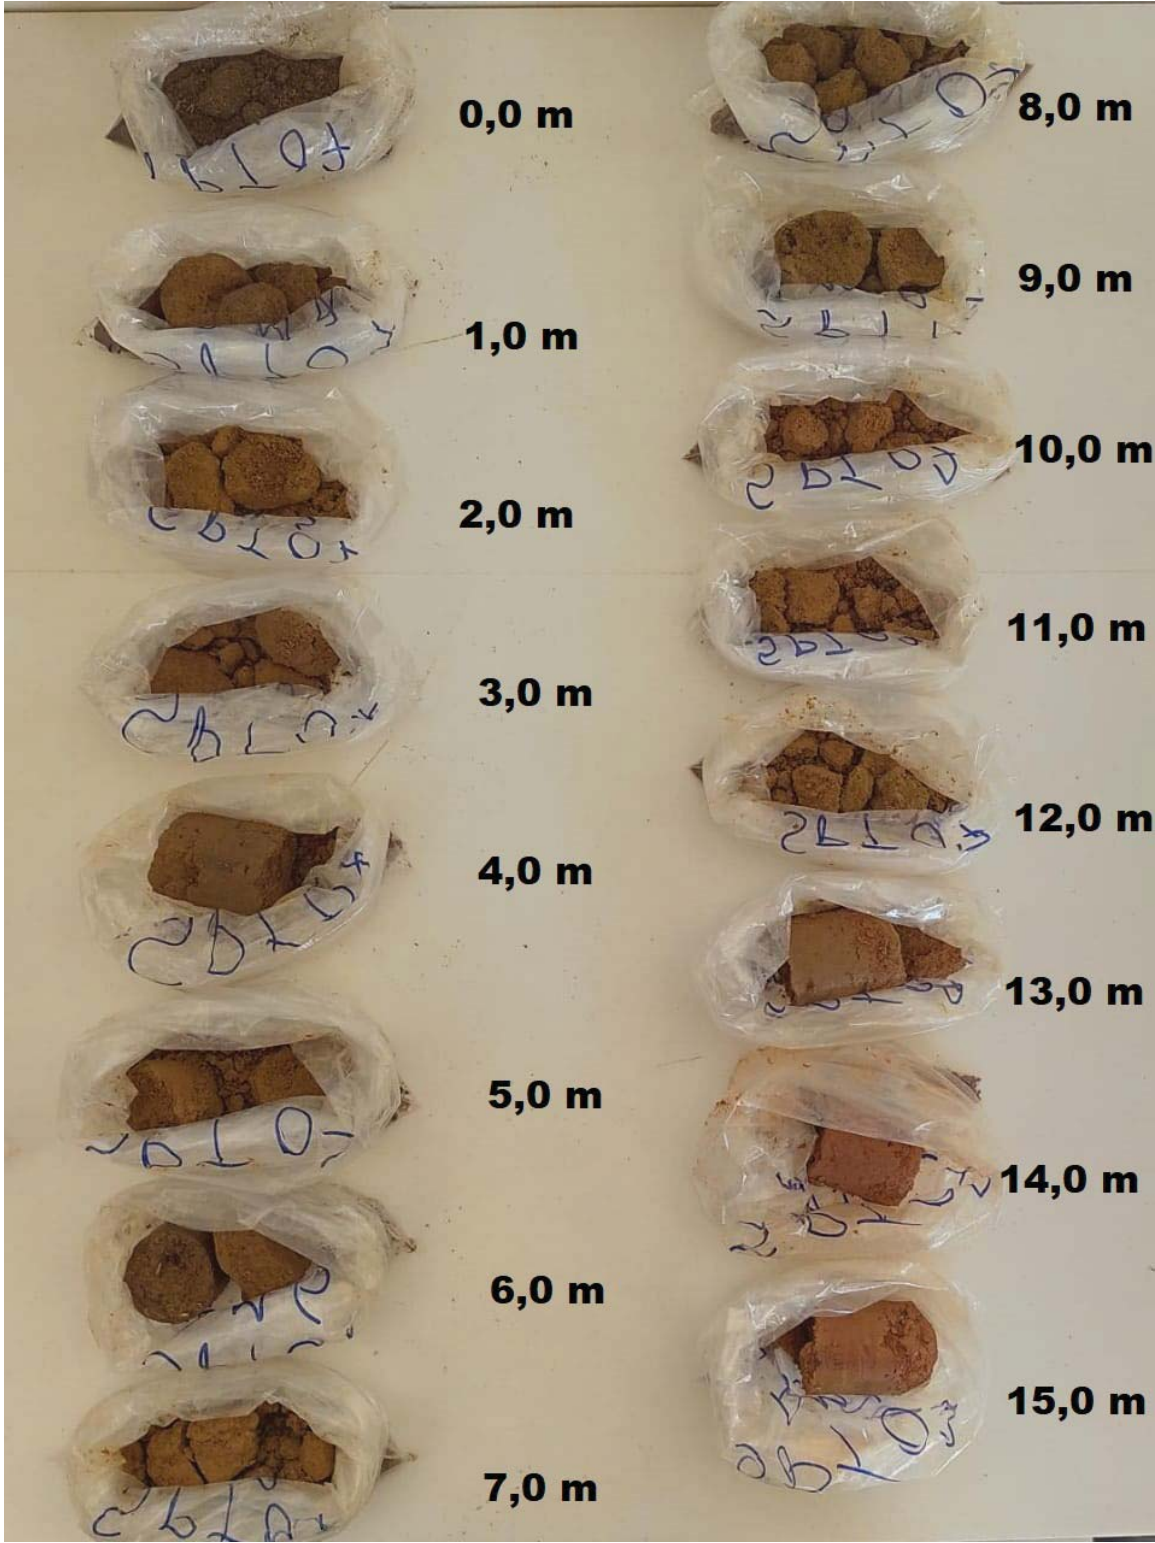
AMOSTRAS SPT-E11

<b>PERFIL INDIVIDUAL SONDAGEM SPT</b>  <b>SPT E-11</b>				CLIENTE: Prefeitura Municipal de Maracás OBRA: Hospital Municipal LOCAL: BA-250, Maracás-BA				COTA: 959.10 COORDENADAS N: 8513942,353 E: 3346254,981 FUSO:		INC: 90° DIR.: INÍCIO: 20/08/22 TÉRMINO: 20/08/22 REF.: NBR 6484-2020		DATA: 06/09/22 FOLHA: 01 / 01 REVISÃO: DIEGO VIANA RESP. TÉC.: DIEGO VIANA				
ESCALA - 1:100	DIÂMETRO DO FURO	REVESTIMENTO / NA	PROFUNDIDADE DAS CAMADAS	DESCRIÇÃO GEOLÓGICA DO MATERIAL (análise tátil-visual)	PERFIL GEOLÓGICO	PROFUNDIDADE DAS MANOBRAS	CARACTERÍSTICAS DAS PRINCIPAIS DESCONTINUIDADES	SOLO - RESISTÊNCIA A PENETRAÇÃO 30 cm FINAIS 30 cm INICIAIS ROCHAS - % DE RECUPERAÇÃO		SPT Nº DE GOLPES INICIAIS FINAIS		TORQUE	RECUPERAÇÃO DE TESTEMUNHOS % R.Q.D.	GRAU DE ALTERAÇÃO	GRAU DE FRATURAMENTO	GRAU DE COERÊNCIA
		N.A. N.F.E.	2.00	AREIA-SILTO-ARGILOSO, COM MATÉRIA ORGÂNICA, MARROM, NÃO PLÁSTICA, FOFA.					-	-	-

2	2	-					
									6	5	-					
									6	7	-					
									11	9	-					
		7.00	SILTE-ARENO-ARGILOSO, MARROM, NÃO PLÁSTICO, MEDIANAMENTE COMPACTO.					10	11	-

9.00	ARGILA-ARENOSA COM FRAGMENTOS DE QUARTZO, VARIEGADA (MARROM E VERMELHO), POUCO PLÁSTICA, RIJA A DURA.					11	12	-						
		15.45	- SONDAGEM EXECUTADA CONFORME NORMAS DA "ABNT", OBEDECENDO A CRITÉRIOS PREESTABELECIDOS PELO CLIENTE.					9	10	-						
								10	12	-						
								14	16	-						
								15	17	-						
								16	17	-						
								17	20	-						
								17	24	-						
								19	23	-

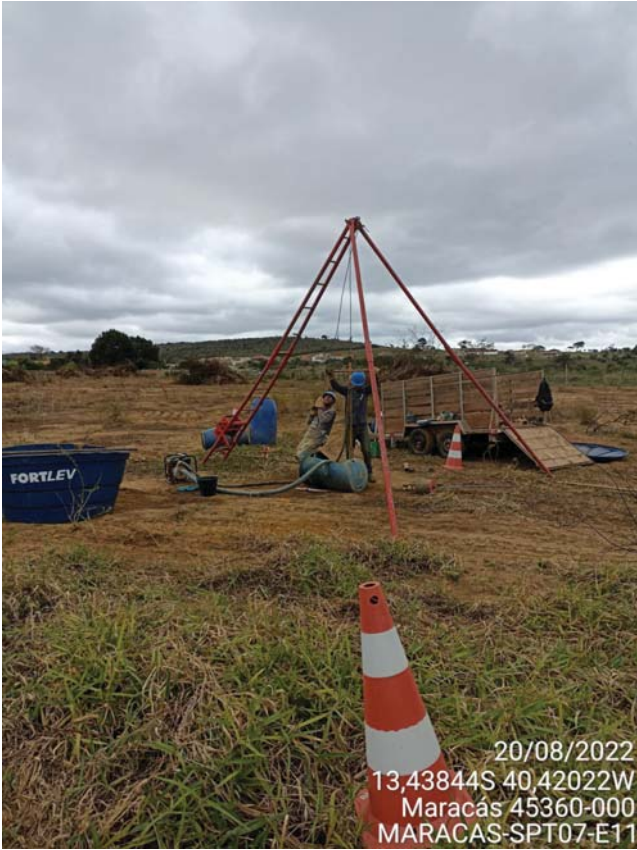
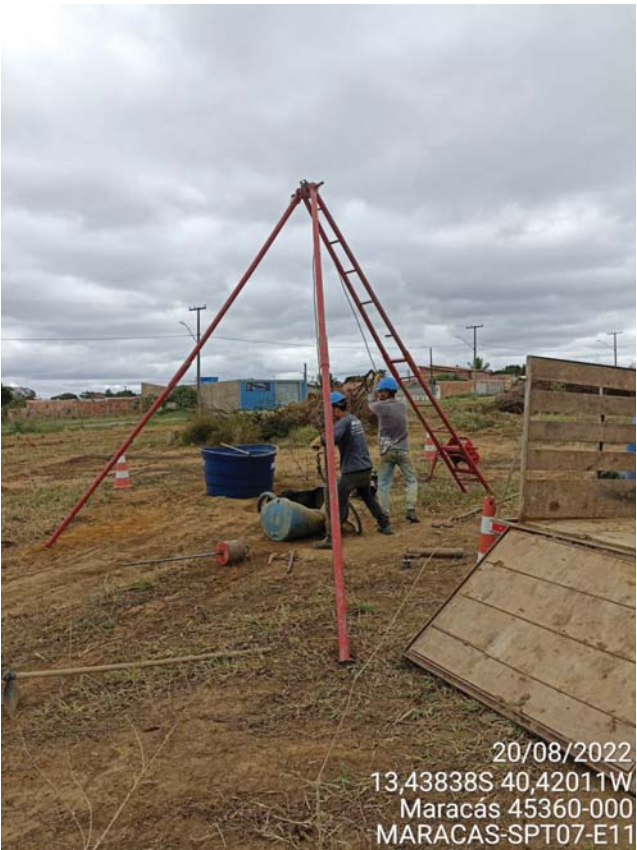
# MEMORIAL FOTOGRÁFICO

CLIENTE: Prefeitura Municipal de Maracás	SONDAGEM:	
	OBRA: Hospital Municipal	SPT-E11	
	LOCAL: Rodovia BA-250, S/N, Maracás-BA	PROF. FURO (m): 15,45	FOLHA: 3/3
