**MEMORIAL DESCRITIVO DE SONDAGEM À PERCUSSÃO**

**Identificação:** Hospital Municipal Dr. Álvaro Bezerra

**Razão Social:** TRIGEO AMBIENTAL - GEOTECNIA, GEOFISICA E GEOSOLUCOES LTDA.

Este memorial descritivo apresenta a metodologia, memorial fotográfico e os resultados (perfis de sondagem) dos ensaios geotécnicos realizados na área que abrigará o futuro Hospital Municipal Dr. Álvaro Bezerra. Foram definidos pela contratante doze pontos para investigação geotécnica (Figura 01 e Anexo).

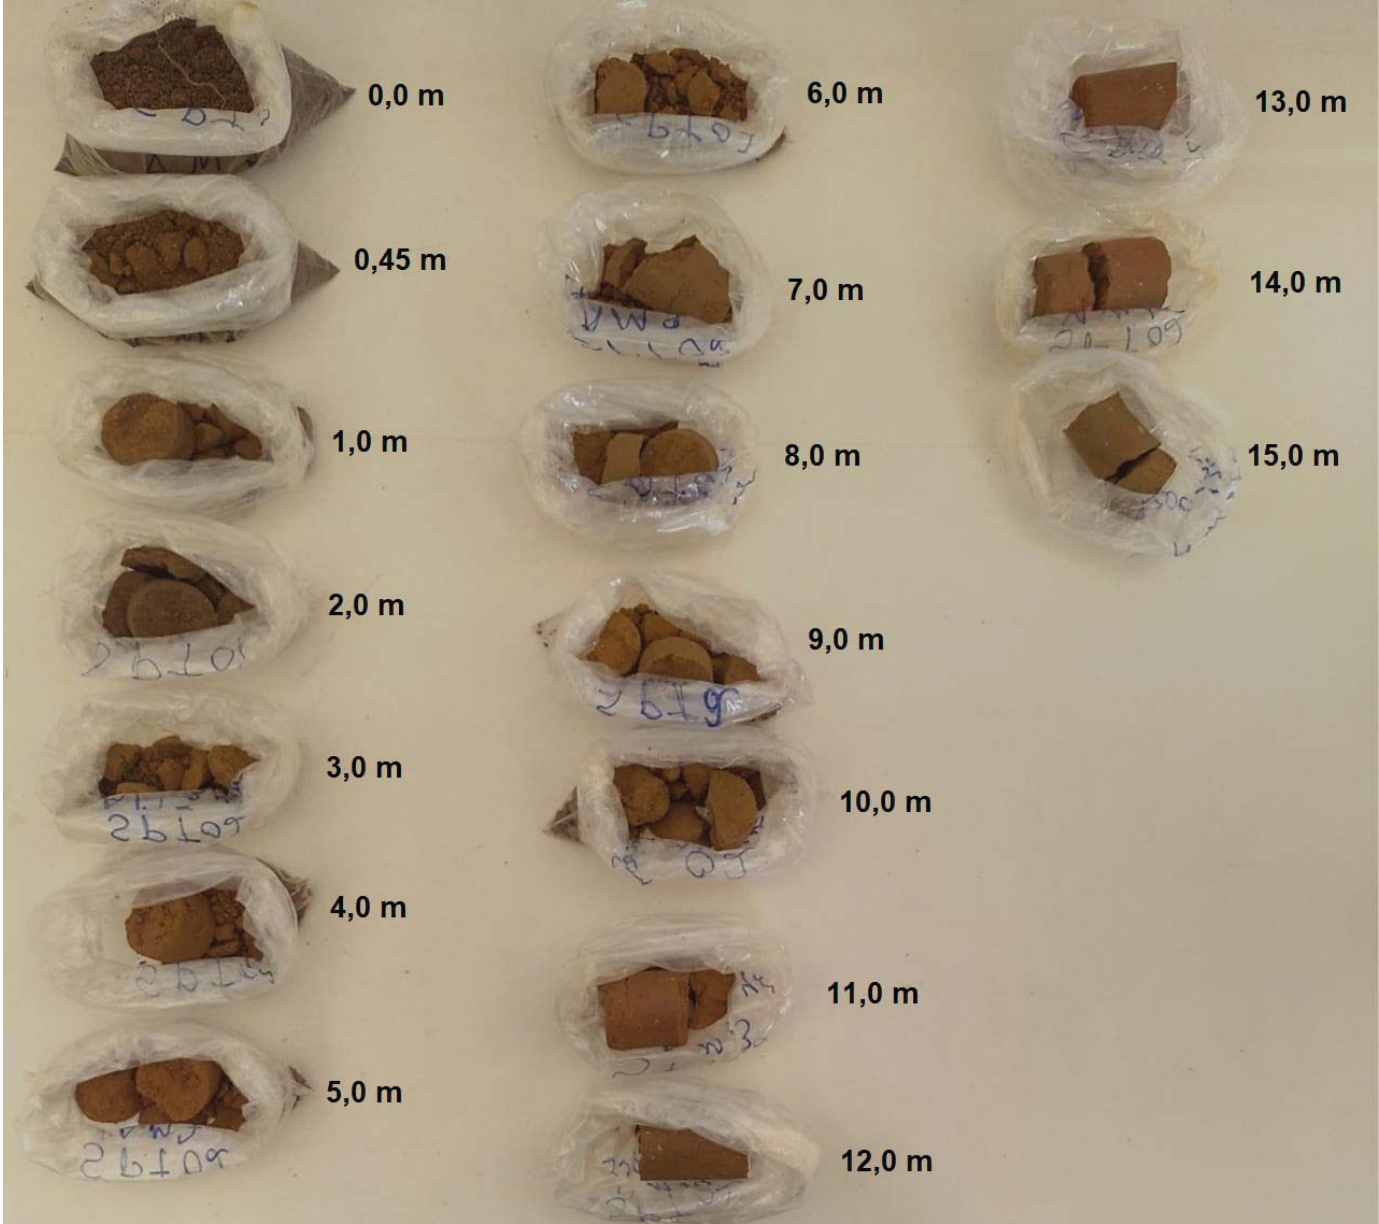
AMOSTRAS SPT-E12

PERFIL INDIVIDUAL SONDAGEM MISTA  SPT E-12				CLIENTE: Prefeitura Municipal de Maracás  OBRA: Hospital Municipal  LOCAL: BA-250, Maracás-BA				COTA: 959.60 COORDENADAS N: 8513962,666 E: 346241,369 FUSO:		INC: 90° DIR.: INÍCIO: 31/07/22 TÉRMINO: 31/07/22 REF.: NBR 6484-2020		DATA: 06/09/22 FOLHA: 01 / 01 REVISÃO: DIEGO VIANA RESP. TÉC.: DIEGO VIANA				
ESCALA - 1:100	DIÂMETRO DO FURO	REVESTIMENTO / NA	PROFUNDIDADE DAS CAMADAS	DESCRIÇÃO GEOLÓGICA DO MATERIAL (análise tátil-visual)	PERFIL GEOLÓGICO	PROFUNDIDADE DAS MANOBRAS	CARACTERÍSTICAS DAS PRINCIPAIS DESCONTINUIDADES	SOLO - RESISTÊNCIA A PENETRAÇÃO 30 cm FINAIS 30 cm INICIAIS ROCHAS - % DE RECUPERAÇÃO		SPT Nº DE GOLPES INICIAIS FINAIS		TORQUE	RECUPERAÇÃO DE TESTEMUNHOS % R.Q.D.	GRAU DE ALTERAÇÃO	GRAU DE FRATURAMENTO	GRAU DE COERÊNCIA
		N.A. N.F.E.		AREIA-SILTO-ARGILOSO, COM MATÉRIA ORGÂNICA, MARROM, NÃO PLÁSTICA, POUCO COMPACTA.

3.00													
955.000				ARGILA-ARENOSA, MARROM, POUCO PLÁSTICA, MÉDIA A DURA.												
	2.1/2															
950.000																
			11.00	ARGILA-ARENOSA COM FRAGMENTOS DE ROCHA, VARIEGADA (MARROM E VERMELHO), POUCO PLÁSTICA, DURA.

945.000																
944.150			15.45	- SONDAGEM EXECUTADA CONFORME NORMAS DA "ABNT", OBEDECENDO A CRITÉRIOS PREESTABELECIDOS PELO CLIENTE.												
OBSERVAÇÕES:																
<div><div>

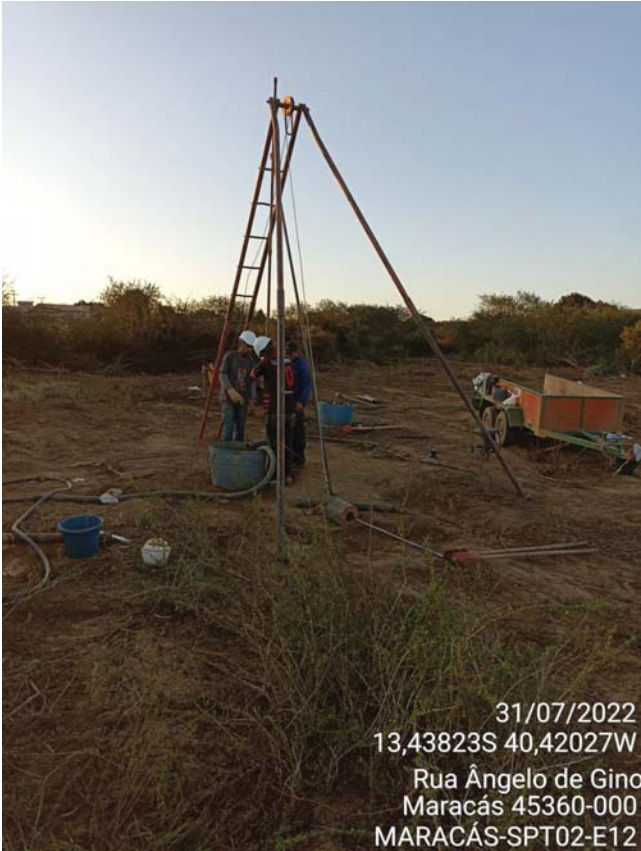
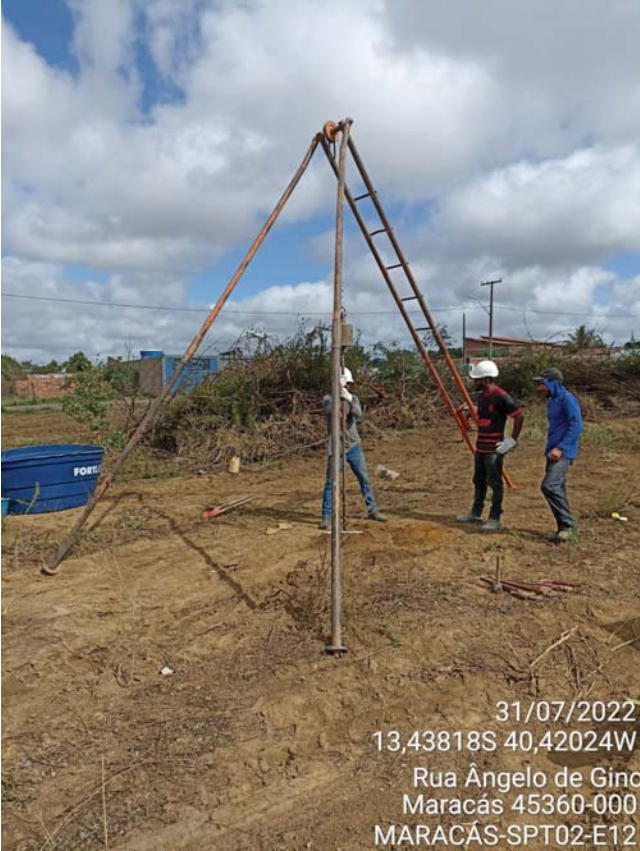
# MEMORIAL FOTOGRÁFICO

CLIENTE: Prefeitura Municipal de Maracás	SONDAGEM:	
	OBRA: Hospital Municipal	SPT-E12	
	LOCAL: Rodovia BA-250, S/N, Maracás-BA	PROF. FURO (m): 15,45	FOLHA: 3/3
