Obra/nº da Proposta: UCT de Brumado – R. Manoel Fernandes dos Santos, Hospital, Brumado/BA / 007/2021 – O.S. 325/2025

Serviço: Sondagem à Percussão

GE-0642/25

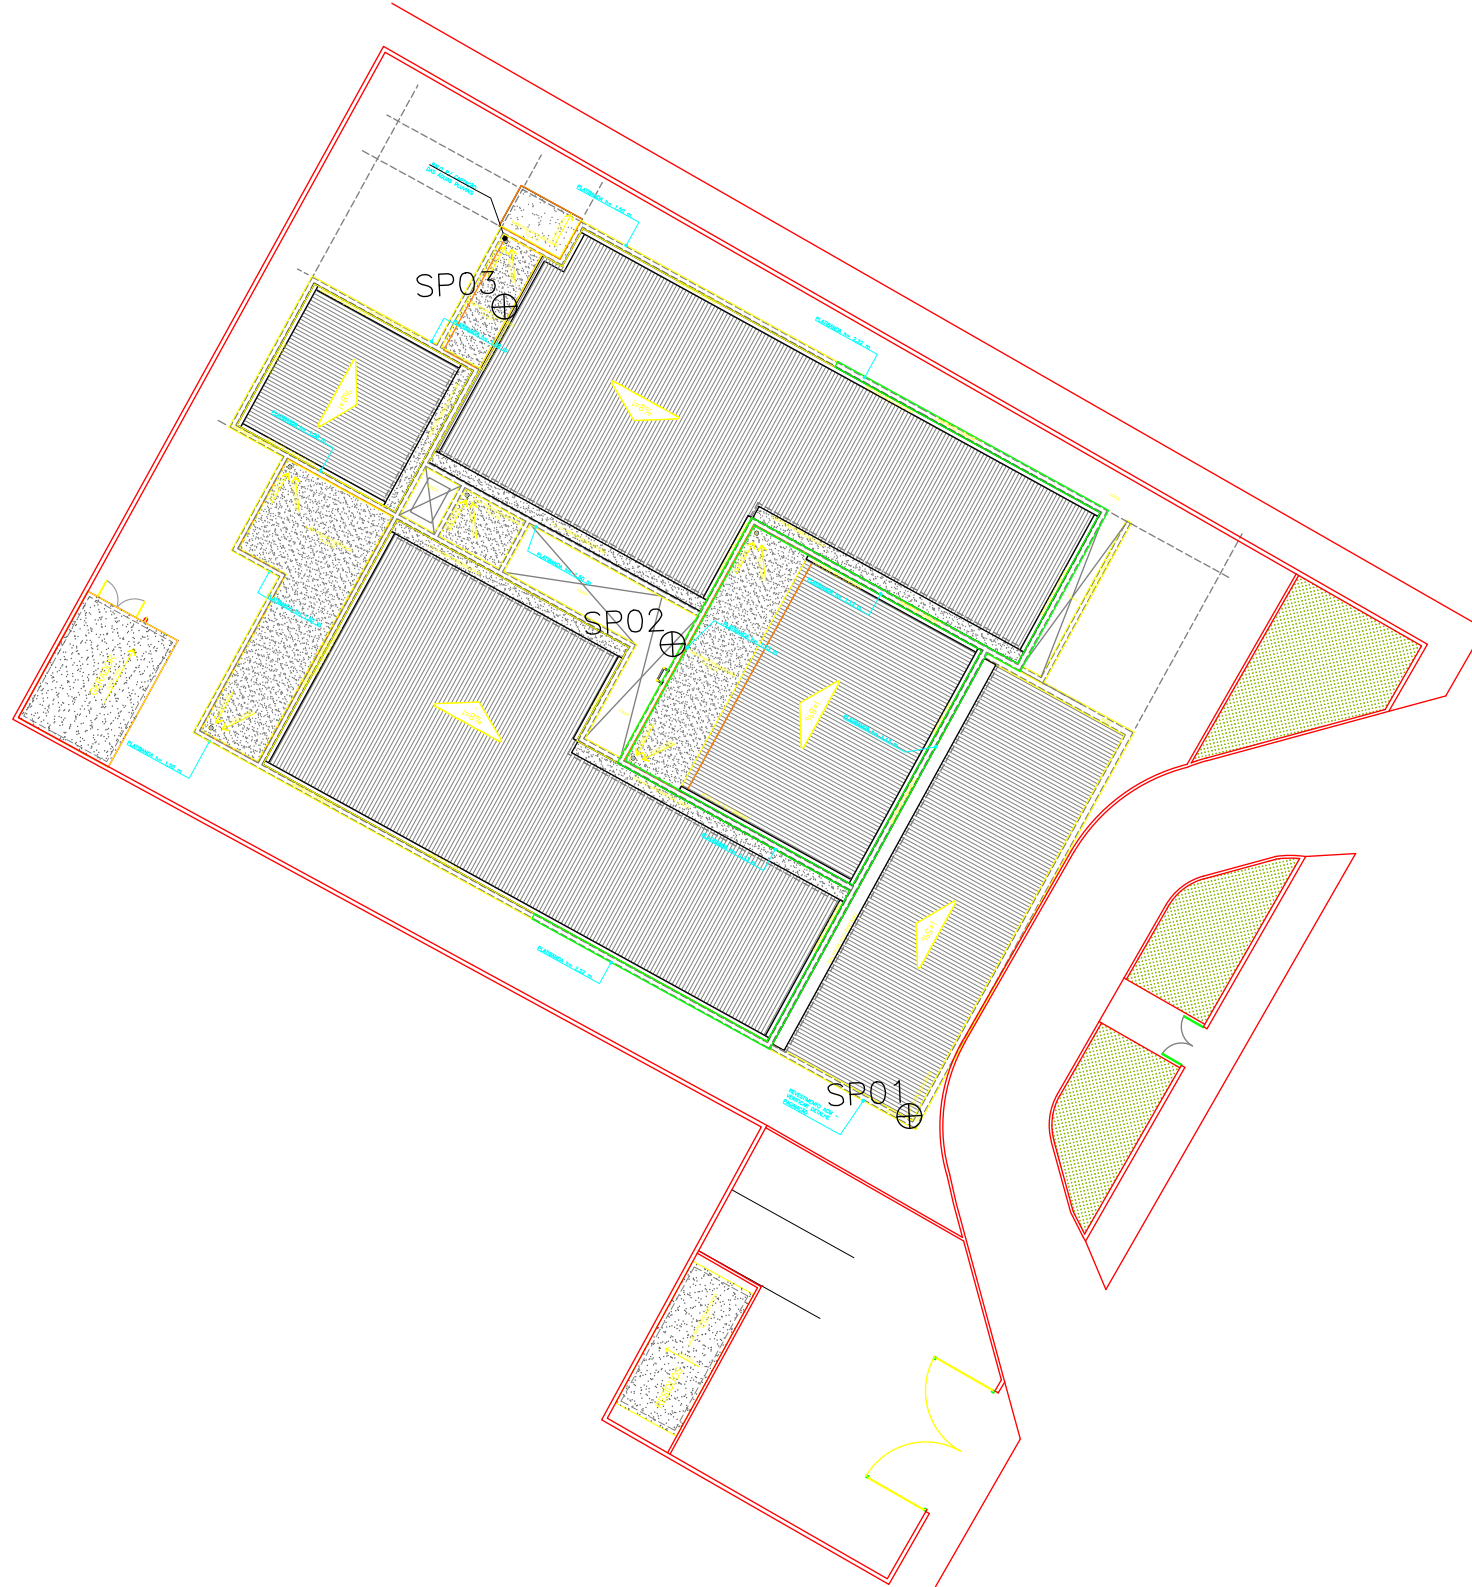
Uma planta com locação dos furos acompanha o presente relatório e foi fornecida pelo contratante.
