**Laudo de Avaliação do Imóvel**

LAUDO - NORMA nº 14.653-2

Imóvel Escola menino Jesus , localizado na rua Senador Temistocles, 27 – São Félix-Ba, com área total de 517 m<sup>2</sup> e área construída 351,10 m<sup>2</sup>.

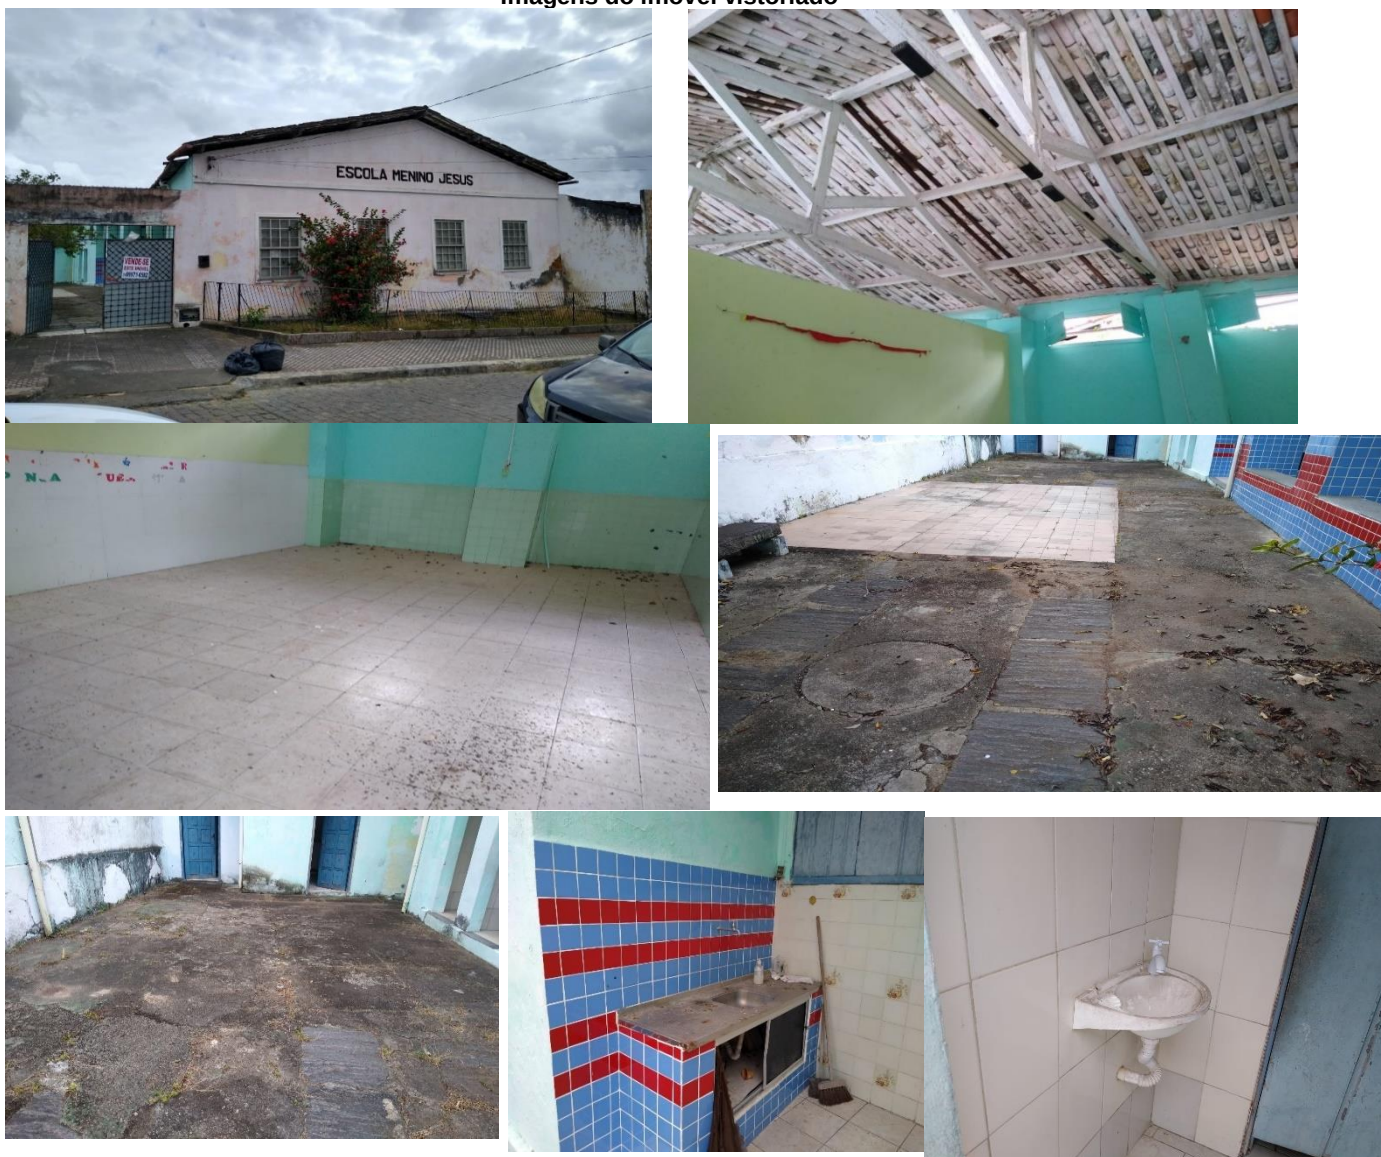
Imagens do imóvel vistoriado

O imóvel vistoriado está localizado no município de São Félix/BA. Trata-se de uma zona de uso misto, com a predominância de residências e estabelecimentos comerciais. A região tem uma infra-estrutura completa com rede de energia elétrica, sistema de abastecimento d'água, telefonia e vias calçadas.
