**Parecer nº:** 200/2022

**Local:** Câmara Municipal de Natal

## PARECER TÉCNICO

Em atendimento à solicitação do requisitante supramencionado, foi realizada uma vistoria de retorno no local indicado para averiguar a correção das irregularidades com relação à acessibilidade e se baseou na NBR 9050/2020, no Decreto Federal 5.296/04 e nas demais legislações pertinentes.

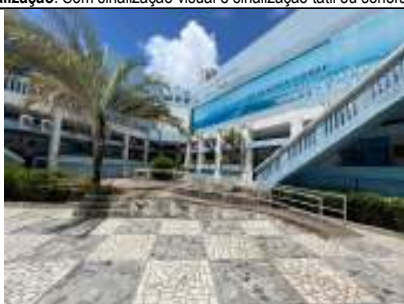
**Foto 15: Circulação: rampas de acesso ao pátio:** Ausência de guia de balizamento, guarda-corpo, de corrimão duplo e sinalização tátil e visual de alerta. **Escadas de acesso ao pátio:** Ausência de sinalização tátil e visual de alerta, de sinalização visual nos pisos e espelhos, guia de balizamento, guarda-corpo e corrimão duplo.

- As **rampas** de acesso ao pátio apresentam o seguinte quadro (Fotos 14 e 15):
  - Ausência de guia de balizamento e guarda-corpo, onde não existe fechamento lateral, em desacordo com os itens 6.6.2.8 e 6.6.3 da NBR 9050/2020;

- Não há corrimão duplo, de ambos os lados, com seção circular e prolongamento mínimo de 0,30m instalado na rampa, em desacordo com o item 6.9.3.2 da NBR 9050/2020;

- Ausência de sinalização tátil e visual de alerta indicando o início e o término da rampa, contrariando o item 6.4.4 da NBR 16537/2016.
- As **escadas** de acesso ao pátio apresentam o seguinte quadro (Fotos de 15 a 17):

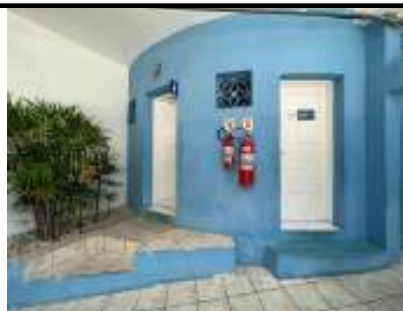
**Foto 24: Circulação:** soleira com desnível irregular. Presença de degrau isolado irregular. **Sinalização:** sinalização visual alta e/ou não está sem sinalização tátil ou sonora.

- A escada não possui patamar, estando em desacordo com o item 6.8.8 da NBR 9050/2020.
- A soleira de algumas portas apresentam desnível irregular, contrariando o exigido pelo item 6.3.4.1 na NBR 9050/2020 (Fotos de 20 a 24);

- Ausência de sinalização tátil e visual de alerta indicando o início e o término da rampa, contrariando o item 6.4.4 da NBR 16537/2016;
- Presença de degrau isolado irregular, uma vez que não atende as prescrições contidas no item 6.7.2 da NBR 9050/2020 (Fotos 24 e 27);

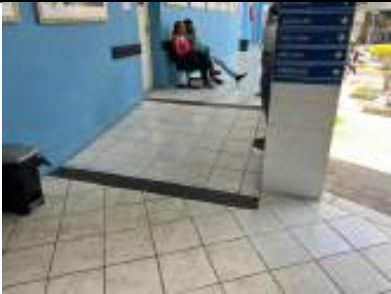
| RELATÓRIO DE FOTOS | |
|---|---|
| EM BRANCO | <div></div> <p><b>Foto 26: Circulação: rampa na circulação (próxima ao pátio):</b> inclinação de 12,31%. Não há corrimão duplo, de ambos os lados. Ausência de sinalização tátil e visual de alerta indicando o início e o término da rampa.</p> |

- Presença de capachos e tapetes que não estão embutidos e fixos no piso, conforme prescreve o item 6.3.7 da NBR 9050/2020 (Fotos 23);
- Outra **rampa** na circulação (próxima ao pátio) apresenta o seguinte quadro (Foto 26):

- Possui inclinação (12,31%) acima do permitido pela norma, contrariando o item 6.6.2.1 da NBR 9050/2020;
  - Não há corrimão duplo, de ambos os lados, com seção circular e prolongamento mínimo de 0,30m instalado na rampa, em desacordo com o item 6.9.3.2 da NBR 9050/2020;

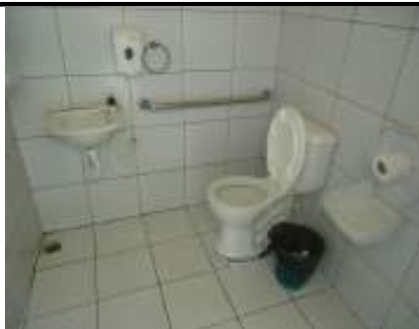
**Foto 38: Sanitário acessível:** A localização do lav. compromete o espaço para transferência para a bacia sanitária. Ausência de barras retas posicionadas vert. na parede lateral à bacia sanitária e horiz. na parede de fundo, de barras de apoio instaladas na altura do lavatório. Torneira de giro. Ausência de alarme de emergência, de porta-objetos e cabide. A papelaria de sobrepor irregular.

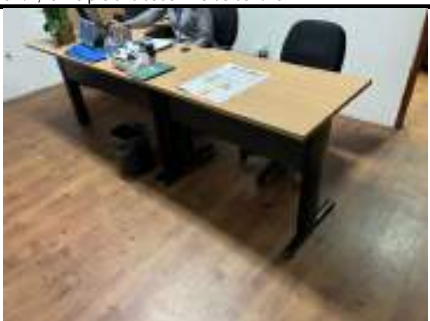
**Foto 41: Mobiliário:** O balcão de atendimento na recepção da Presidência possui altura inferior livre de 0,70m, altura total de 0,72m e profundidade livre de 0,14m.

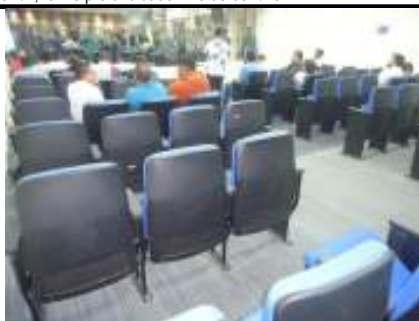
**Foto 42: Mobiliário:** Ausência de módulo de referência, devidamente sinalizado, ao lado dos assentos fixos. Não foram identificados assentos reservados para pessoas com mobilidade reduzida, pessoas obesas, espaço para acompanhante e espaço para cão-guia.

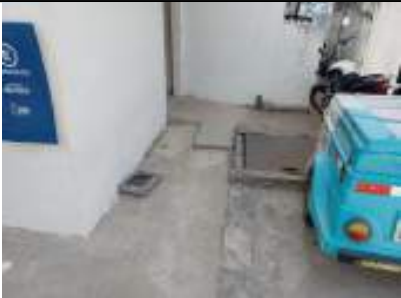
| <b>Foto 45: Acesso ao antigo prédio do telecentro pelo estac. da Av. Campos Sales:</b> Não há rota acessível que conecte as entradas ao prédio principal. <b>Rampa:</b> Não há corrimão duplo, de ambos os lados. A rampa termina em uma soleira, não sendo sucedida por um patamar plano. Ausência de sinalização tátil e visual de alerta. | <b>Foto 46: Circulação:</b> A plataforma de elevação ver não estava funcionando no momento da vistoria, não existindo, portanto, rota acessível para os demais pavimentos. <b>Sinalização:</b> Ausência de sinalização tátil de alerta existente em frente à plataforma de elevação vertical. |

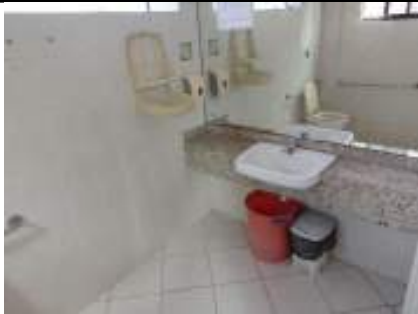
**Foto 49: Sanitário aces. unissex no térreo:** A bancada do lavatório compromete o espaço para transferência. Ausência de barra reta posicionada vert. na parede lateral à bacia sanitária. A barra horiz. da parede lateral da bacia sanitária possui altura superior ao exigido. A papelreira tem altura abaixo de 1,00 m do piso acabado. Ausência de porta-objetos, cabide e dispositivo de alarme de emergência.

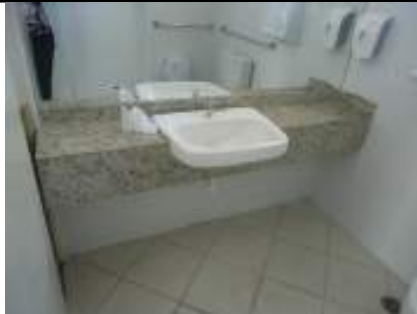
**Foto 50: Sanitário acessível unissex no térreo:** Não há barras de apoio instaladas na altura do lavatório. Torneira de giro. Ausência de porta-objetos e cabide.

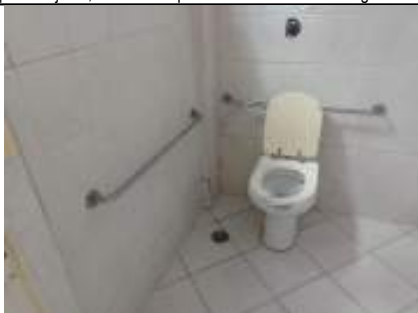
**Foto 51: Sanitários acessíveis unissex nos pav. superiores:** Ausência de barra reta posicionada verticalmente na parede lateral à bacia sanitária. A bacia sanitária tem abertura frontal. Ausência de porta-objetos, cabide e de dispositivo de alarme de emergência.

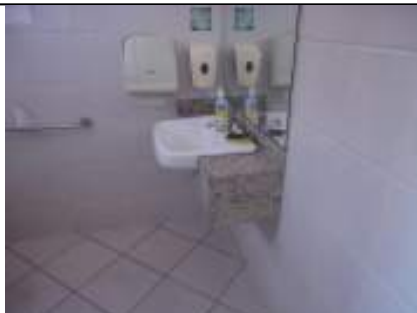
**Foto 52: Sanitários acessíveis unissex nos pavimentos superiores:** Não há barras de apoio instaladas na altura do lavatório. Torneira de giro. Ausência de porta-objetos e cabide.

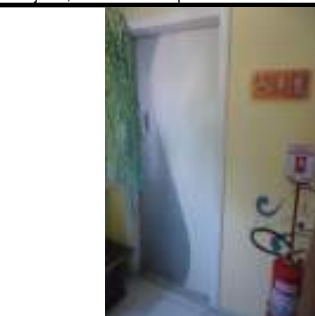
**Foto 53: Portas:** O puxador de algumas portas não atende aos padrões especificados na norma. **Sinalização:** Sem sinalização visual e sinalização tátil ou sonora. Há situações em que o SIA foi representado erroneamente.

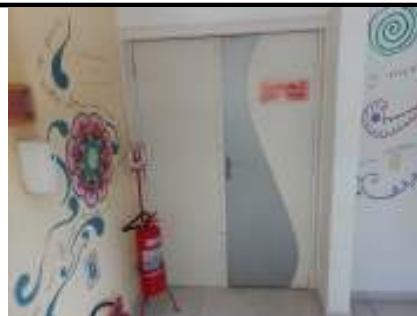
**Foto 54: Portas:** A porta de entrada da biblioteca possui duas folhas com vão-livre de 0,65m cada uma. **Sinalização:** sinalização visual alta e/ou não está associada à sinalização tátil ou sonora.

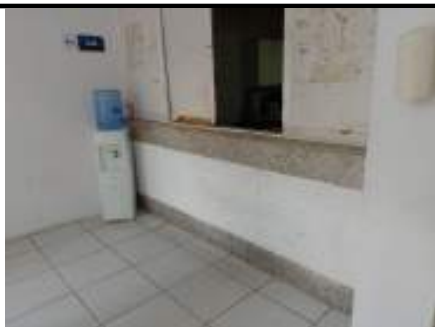
**Foto 79: Mobiliário:** O balcão de atendimento da copa não permite o avanço de pessoas em cadeira de rodas sob o tampo, pois possui altura livre sob o tampo de 1,01m, altura total de 1,03m e profundidade livre de 1cm.

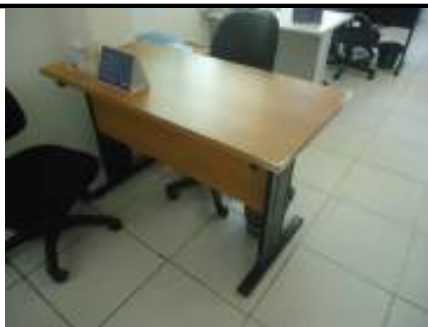
**Foto 80: Mobiliário:** A mesa de atendimento da recepção do setor onde encontra-se a Controladoria e a Diretoria Geral apresenta profundidade de 0,21m.

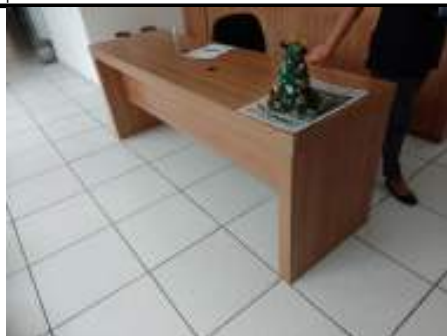
**Foto 81: Mobiliário:** A mesa de atendimento não permite o avanço de pessoas em cadeira de rodas sob o tampo, pois possui altura livre sob o tampo de 0,68m e profundidade livre de 0,17cm.

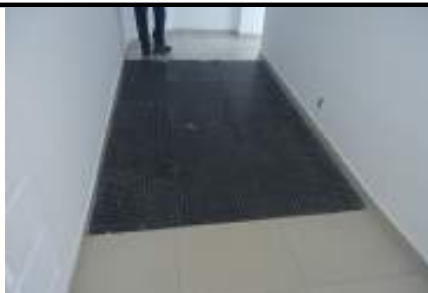
**Foto 84: Circulação: rampa:** Não há corrimão duplo, de ambos os lados, com seção circular e prolongamento mínimo de 0,30m. Ausência de sinalização tátil e visual de alerta indicando o início e o término da rampa.

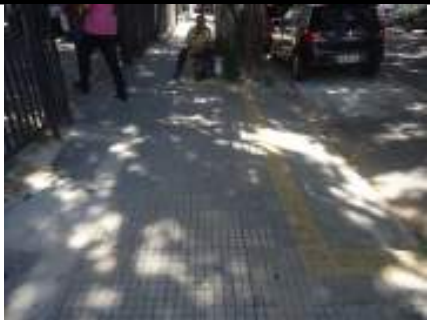
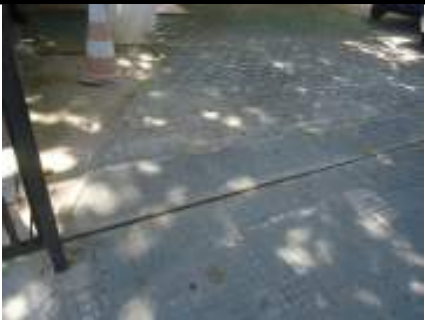
| <b>Foto 97: Calçada:</b> Devido ao mau estado de conservação, o piso da calçada é irregular e trepidante. Presença de sinalização tátil e visual de alerta não prevista na norma. | <b>Foto 98: Acesso ao lote:</b> O trilho do portão de entrada está desnívelado com relação ao piso, configurando-se como obstáculo ao pedestre. <b>Acesso à edificação:</b> Não há rota acessível que conecte a entrada da edificação. |

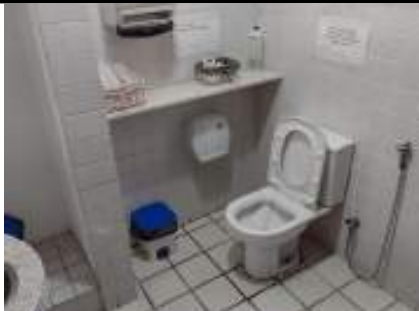
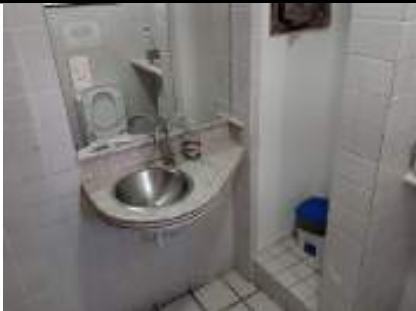
| <b>Foto 109: Sanitários:</b> Ausência de sanitários acessíveis. | <b>Foto 110: Sanitários:</b> Ausência de sanitários acessíveis. |

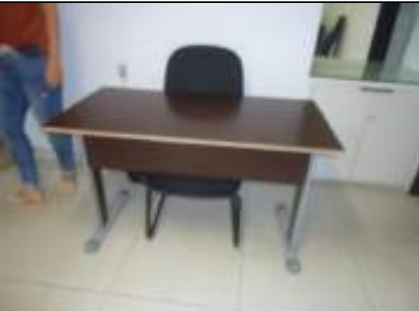
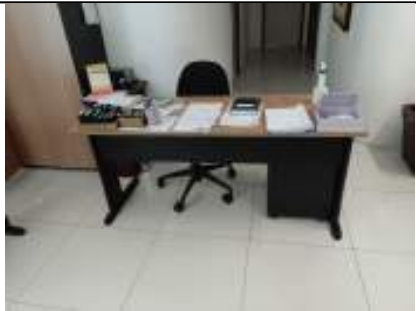
| <b>Foto 111: Mobiliário:</b> A mesa de atendimento da recepção não permite o avanço de pessoas em cadeira de rodas sob o tampo, pois possui altura livre sob o tampo de 0,72m, altura total de 0,74m e profundidade livre de 0,14m. | <b>Foto 112: Mobiliário:</b> A mesa de atendimento da Procuradoria não permite o avanço de pessoas em cadeira de rodas sob o tampo, pois possui altura livre sob o tampo de 0,70m, altura total de 0,73m e profundidade livre de 0,14m. |
