PROJETO : PLANO DE MACRODRENAGEM DE PETROLINA			
ASSUNTO : CADASTRO EXPEDITO DA MICRODRENAGEM			
LOCALIZAÇÃO : AV. MONSENHOR ÂNGELO SAMPAIO, B. AREIA BRANCA / VILA EDUARDO, PETROLINA/PE			
ESCALA:	INDICADA	PLANTA BAIXA	ARQUIVO: PDCA_MICRO_AREIA_BRANCA
		DESENHO Nº: 05 / 26

PROJETO : PLANO DE MACRODRENAGEM DE PETROLINA
 ASSUNTO : CADASTRO EXPEDITO DA MICRODRENAGEM
 LOCALIZAÇÃO : AV. MONSENHOR ANGELO SAMPAIO, B. AREIA BRANCA / VILA EDUARDO, PETROLINA/PE

PROJETO : MACRODRENAGEM DE PETROLINA			
ASSUNTO : CADASTRO DOS DISPOSITIVOS DE MICRODRENAGEM			
LOCALIZAÇÃO : RUA ANITA MALFATE, BAIRRO VILA EDUARDO, PETROLINA/PE			
ESCALA:	INDICADA	PLANTA BAIXA	DESENHO Nº: 08 / 26
ARQUIVO:		PDCA_MICRO_AREIA_BRANCA

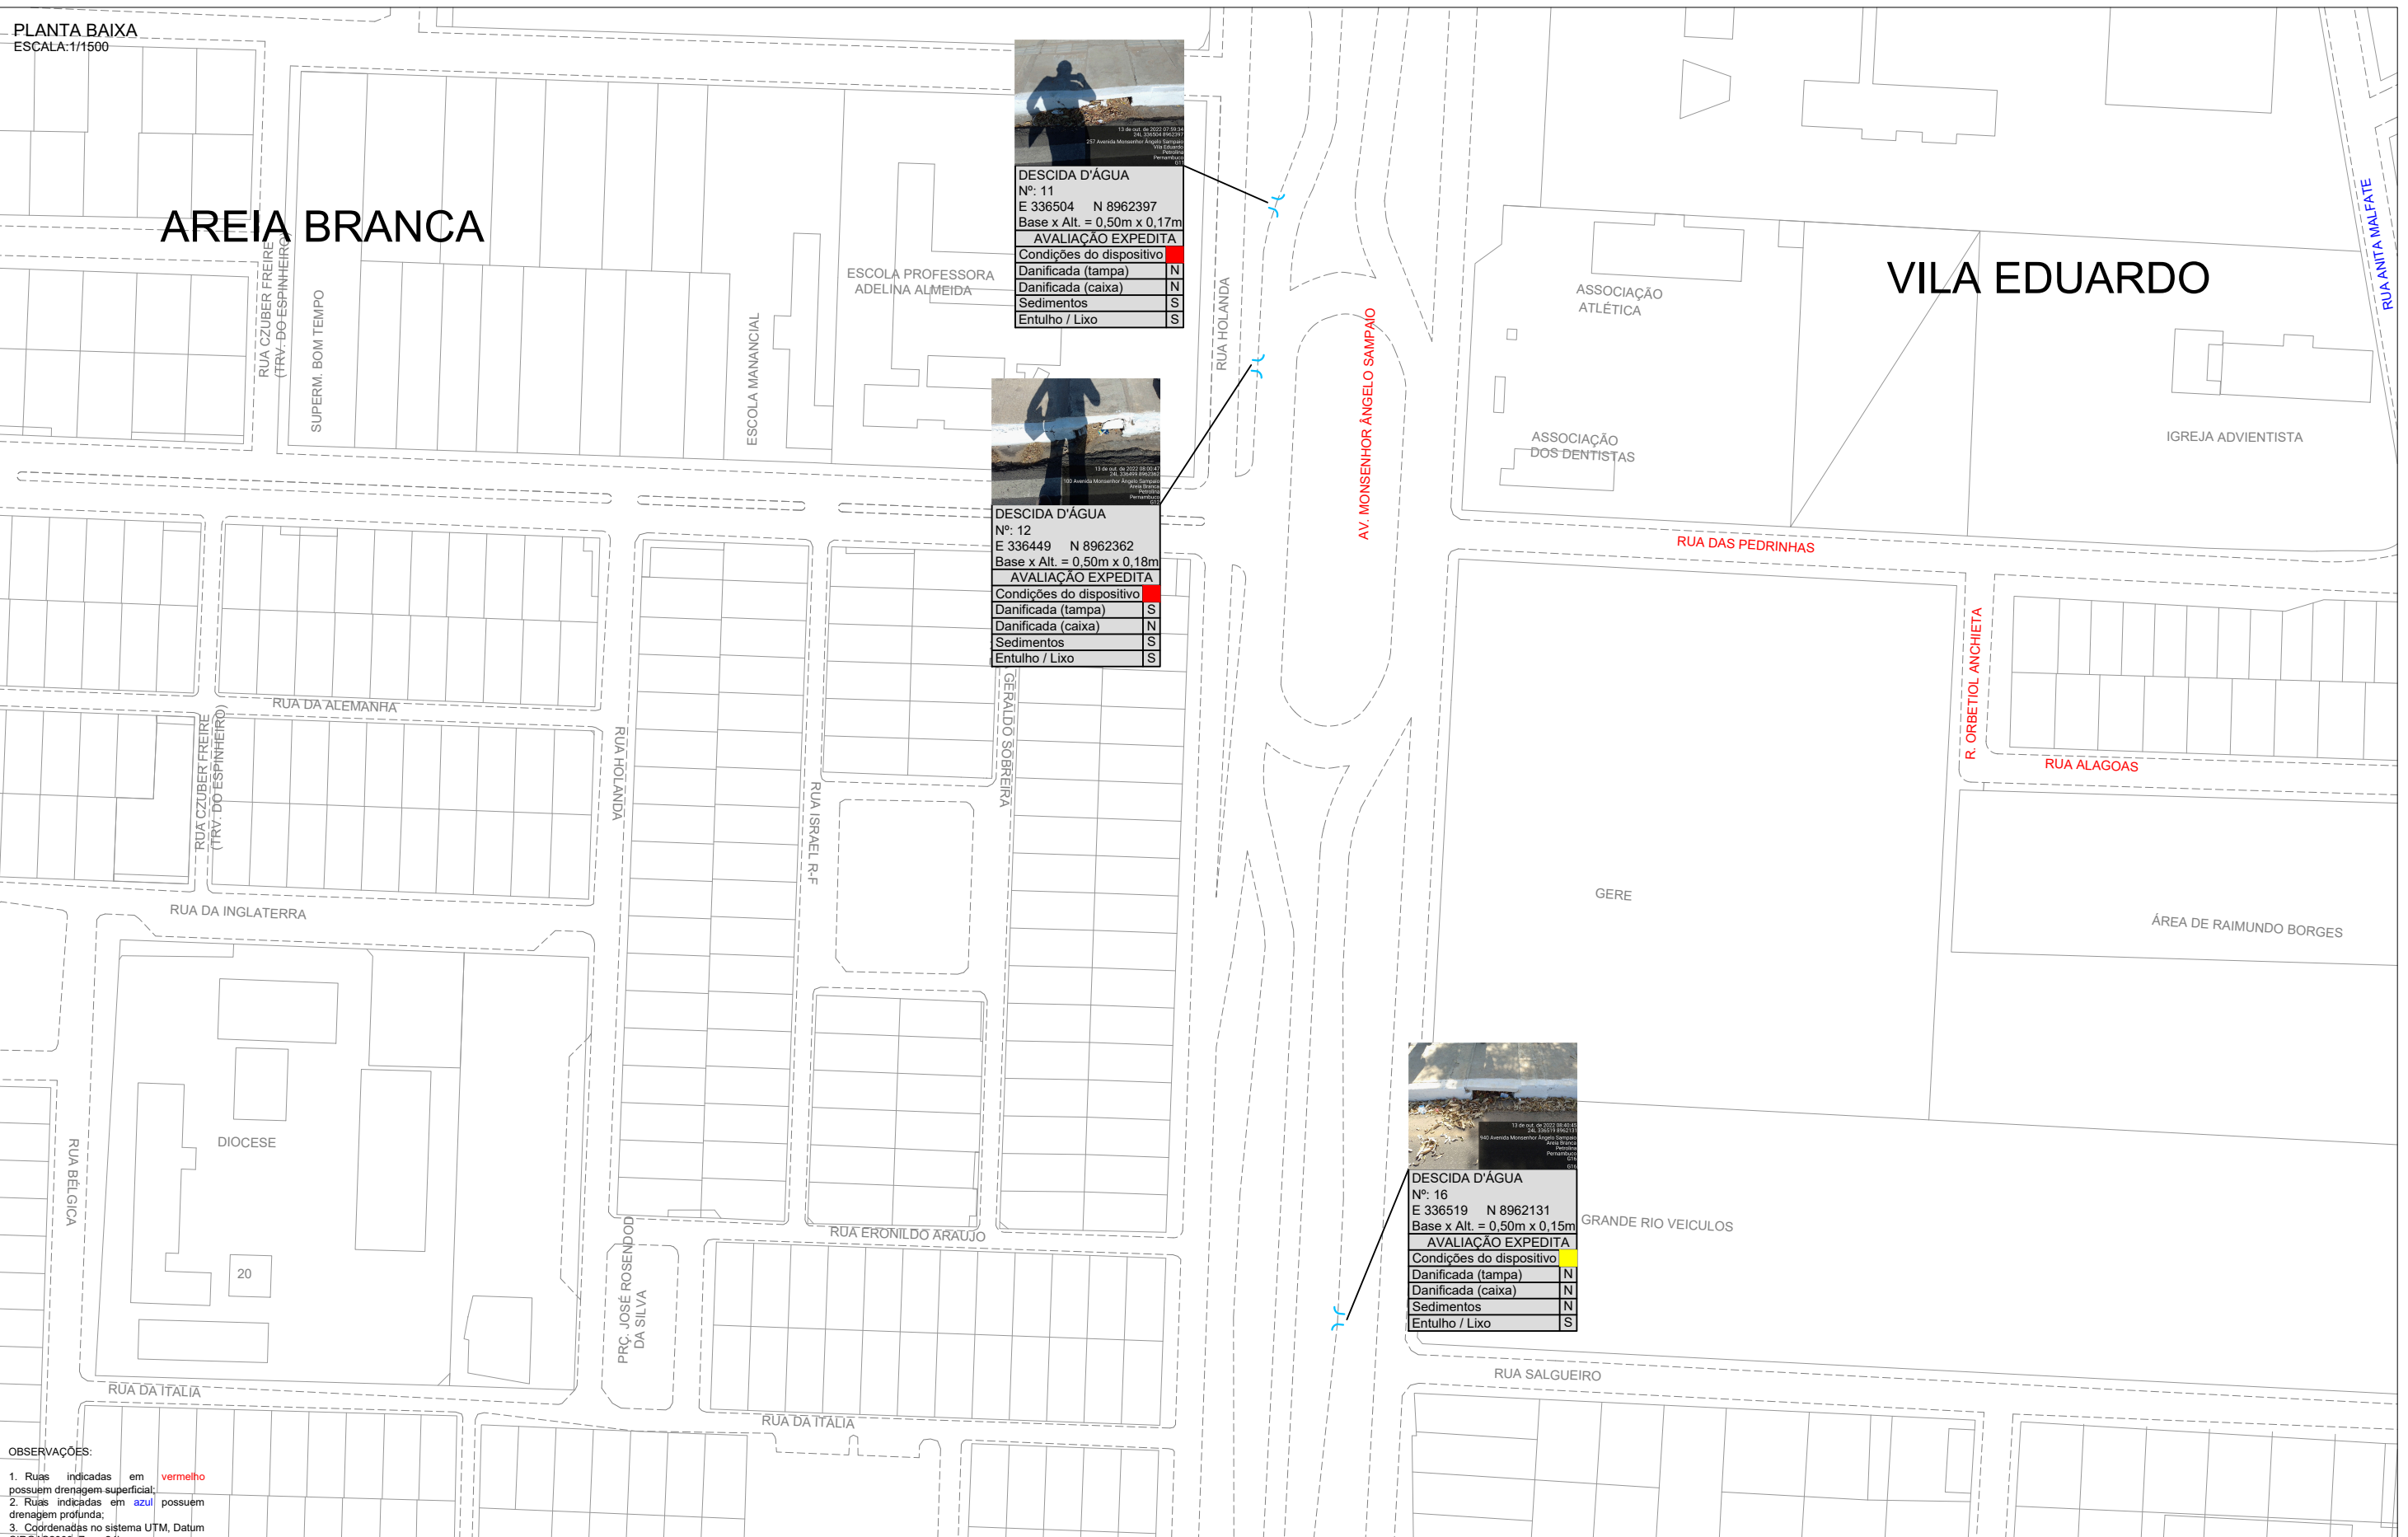
DESCIDA D'ÁGUA
Nº: 11
E 336504 N 8962397
Base x Alt. = 0,50m x 0,17m
AVALIAÇÃO EXPEDITA
Condições do dispositivo

Danificada (tampa)	N
Danificada (caixa)	N
Sedimentos	S
Entulho / Lixo	S

DESCIDA D'ÁGUA
Nº: 12
E 336449 N 8962362
Base x Alt. = 0,50m x 0,18m
AVALIAÇÃO EXPEDITA
Condições do dispositivo

Danificada (tampa)	S
Danificada (caixa)	N
Sedimentos	S
Entulho / Lixo	S

DESCIDA D'ÁGUA
Nº: 16
E 336519 N 8962131
Base x Alt. = 0,50m x 0,15m
AVALIAÇÃO EXPEDITA
Condições do dispositivo

Danificada (tampa)	N
Danificada (caixa)	N
Sedimentos	N
Entulho / Lixo	S
