PROJETO : MACRODRENAGEM DE PETROLINA			
ASSUNTO : CADASTRO DOS DISPOSITIVOS DE MICRODRENAGEM			
LOCALIZAÇÃO : RUA 09 E AV. ANTONIO ESTEVÃO DOS SANTOS, BAIRRO JOÃO DE DEUS, PETROLINA/PE			
ESCALA:	INDICADA	PLANTA BAIXA	ARQUIVO: PDCA_MICRO_JOÃO_DE_DEUS
			DESENHO Nº: 15 / 21

PROJETO : MACRODRENAGEM DE PETROLINA ASSUNTO : CADASTRO DOS DISPOSITIVOS DE MICRODRENAGEM LOCALIZAÇÃO : RUA 10 E AV. TERESINHA CAMPOS, BAIRRO JOÃO DE DEUS, PETROLINA/PE			
ESCALA:	INDICADA	ARQUIVO:	DESENHO Nº:
	PLANTA BAIXA	PDCA_MICRO_JOÃO_DE_DEUS	16 / 21

PROJETO : MACRODRENAGEM DE PETROLINA			
ASSUNTO : CADASTRO DOS DISPOSITIVOS DE MICRODRENAGEM			
LOCALIZAÇÃO : RUA 10 (NELSO DE OLIVEIRA NUNES), BAIRRO JOÃO DE DEUS, PETROLINA/PE			
ESCALA:	ARQUIVO:	DESENHO Nº:	
INDICADA	PLANTA BAIXA	PDCA_MICRO_JOÃO_DE_DEUS	17 / 21

PROJETO : MACRODRENAGEM DE PETROLINA
ASSUNTO : CADASTRO DOS DISPOSITIVOS DE MICRODRENAGEM
LOCALIZAÇÃO : RUA 08 (MARIA CARMELITA DO NASCIMENTO), BAIRRO JOÃO DE DEUS, PETROLINA/PE

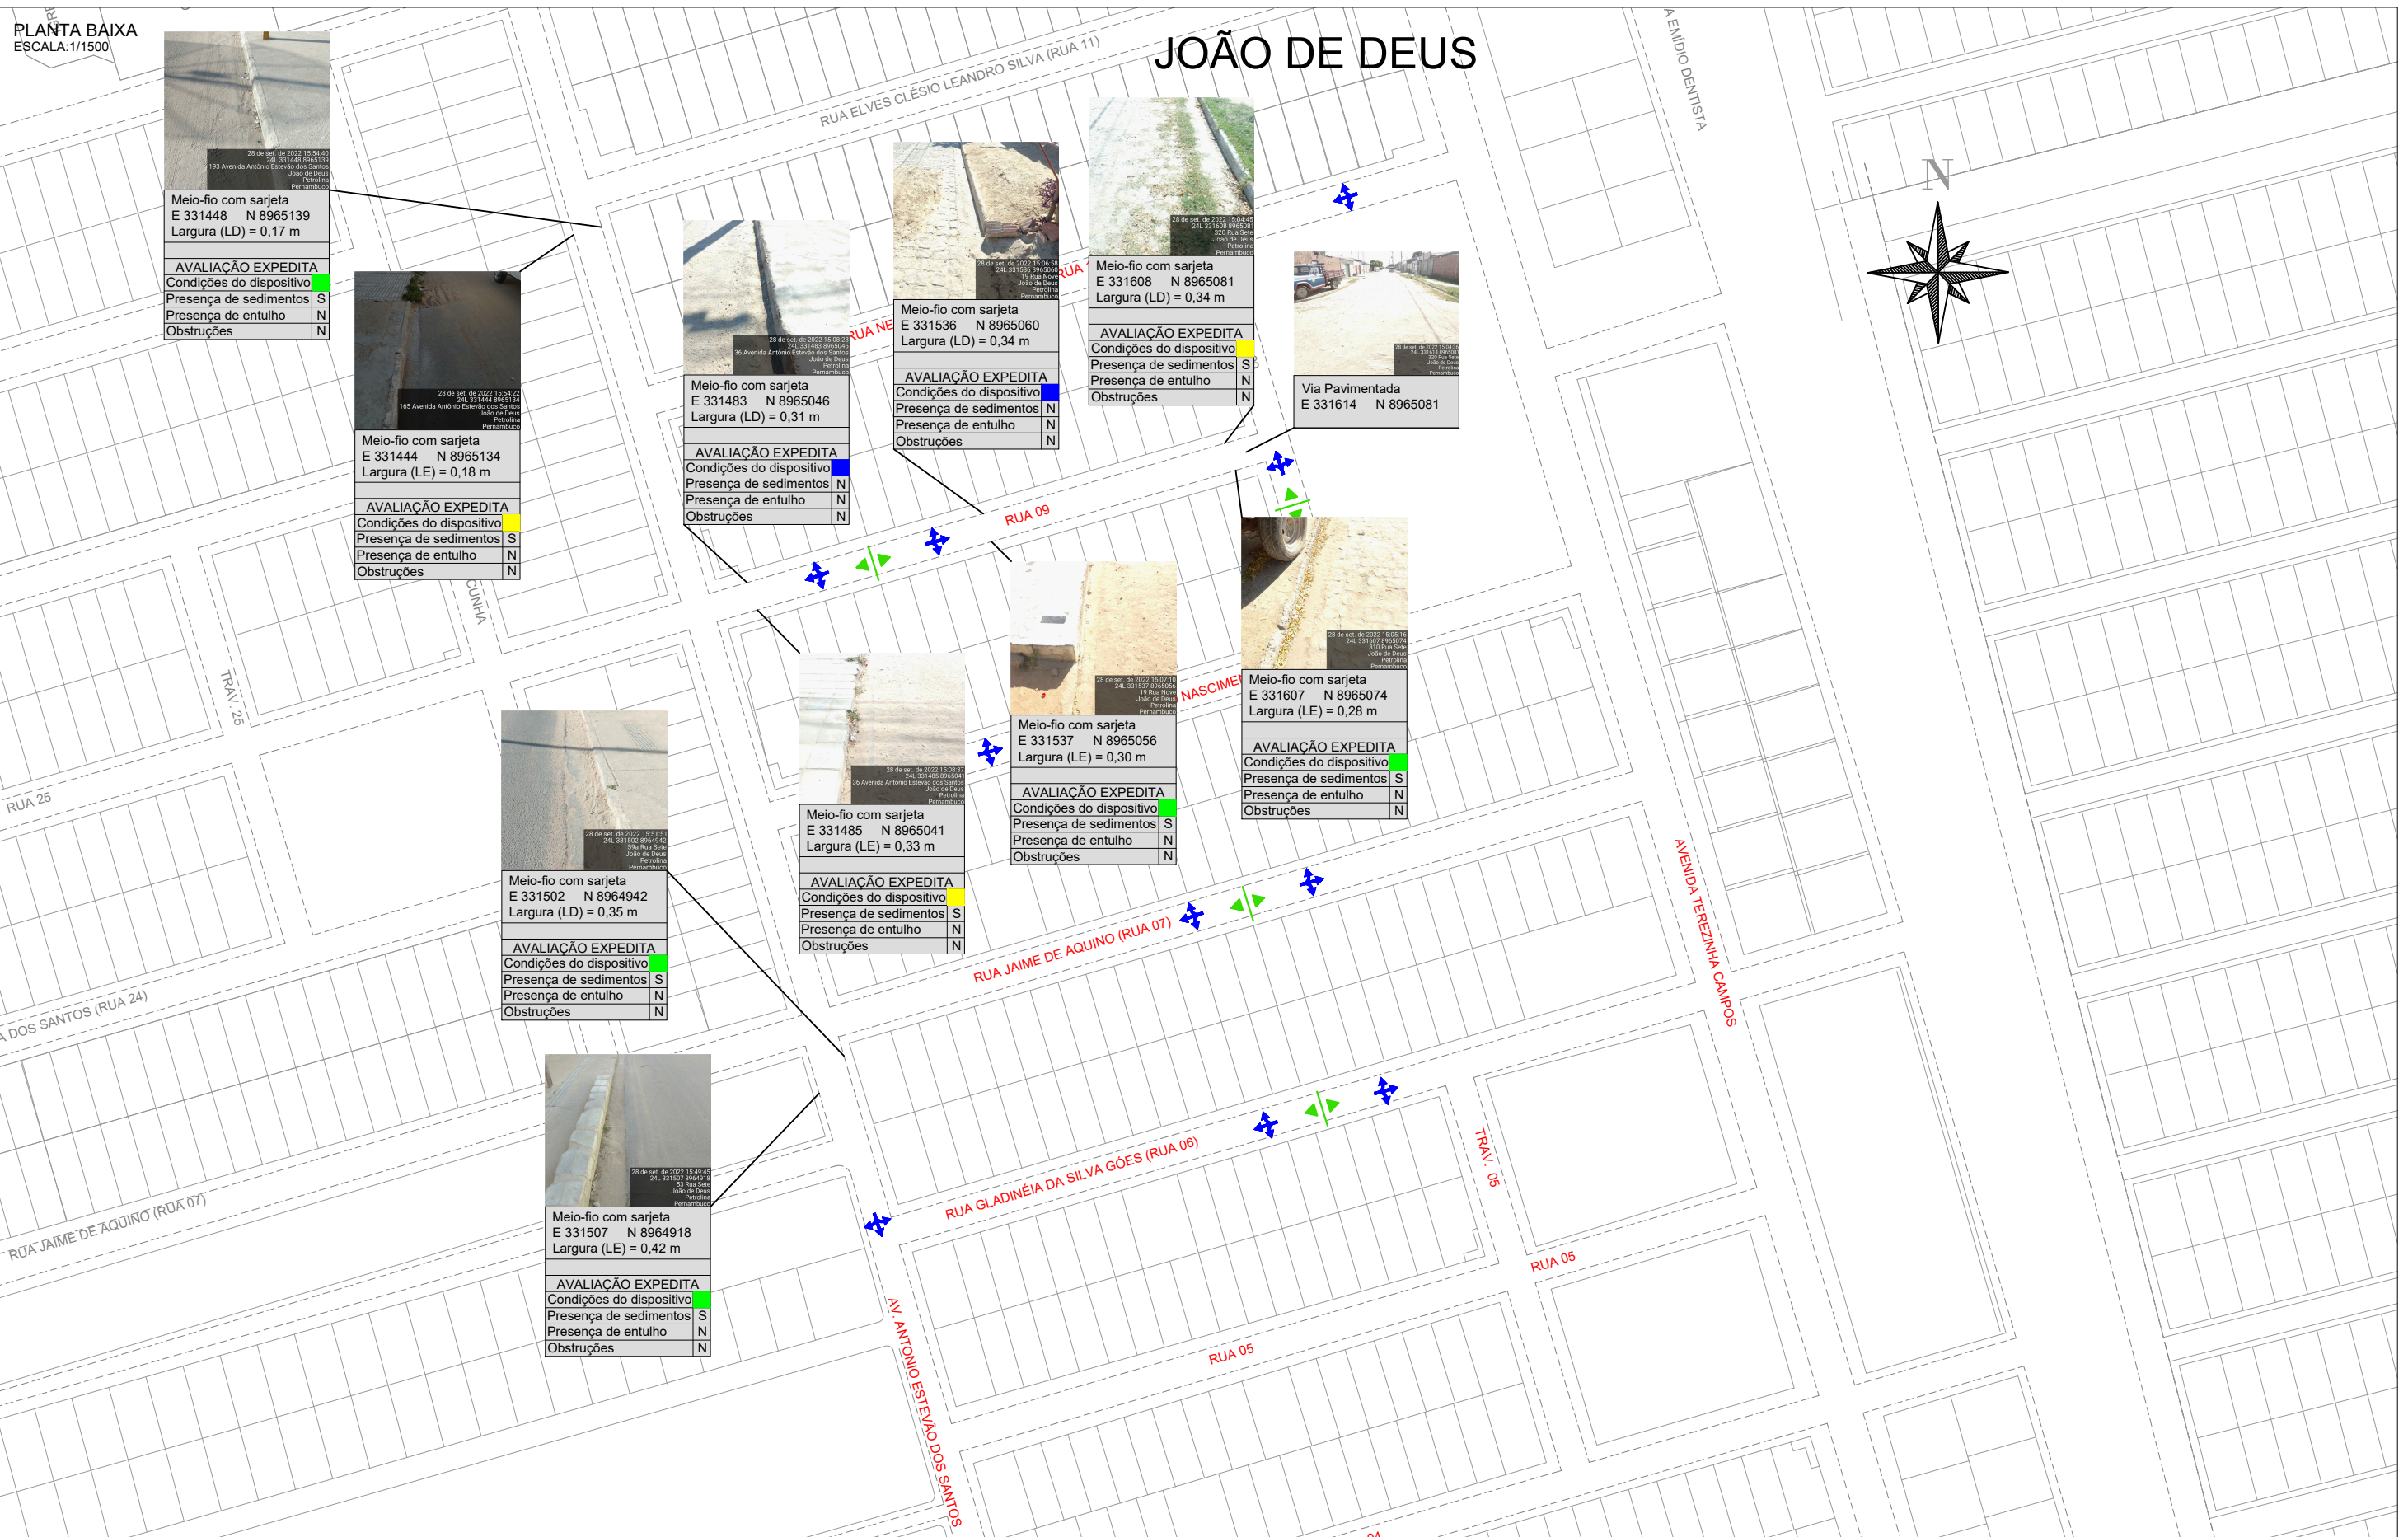
Meio-fio com sarjeta
E 331448 N 8965139
Largura (LD) = 0,17 m

AVALIAÇÃO EXPEDITA
Condições do dispositivo ■
Presença de sedimentos S
Presença de entulho N
Obstruções N

Meio-fio com sarjeta
E 331444 N 8965134
Largura (LE) = 0,18 m

Meio-fio com sarjeta
E 331536 N 8965060
Largura (LD) = 0,34 m

AVALIAÇÃO EXPEDITA
Condições do dispositivo ■
Presença de sedimentos N
Presença de entulho N
Obstruções N

Meio-fio com sarjeta
E 331608 N 8965081
Largura (LD) = 0,34 m

Meio-fio com sarjeta
E 331607 N 8965074
Largura (LE) = 0,28 m

Meio-fio com sarjeta
E 331537 N 8965056
Largura (LE) = 0,30 m

Meio-fio com sarjeta
E 331485 N 8965041
Largura (LE) = 0,33 m

Meio-fio com sarjeta
E 331502 N 8964942
Largura (LD) = 0,35 m

Meio-fio com sarjeta
E 331507 N 8964918
Largura (LE) = 0,42 m

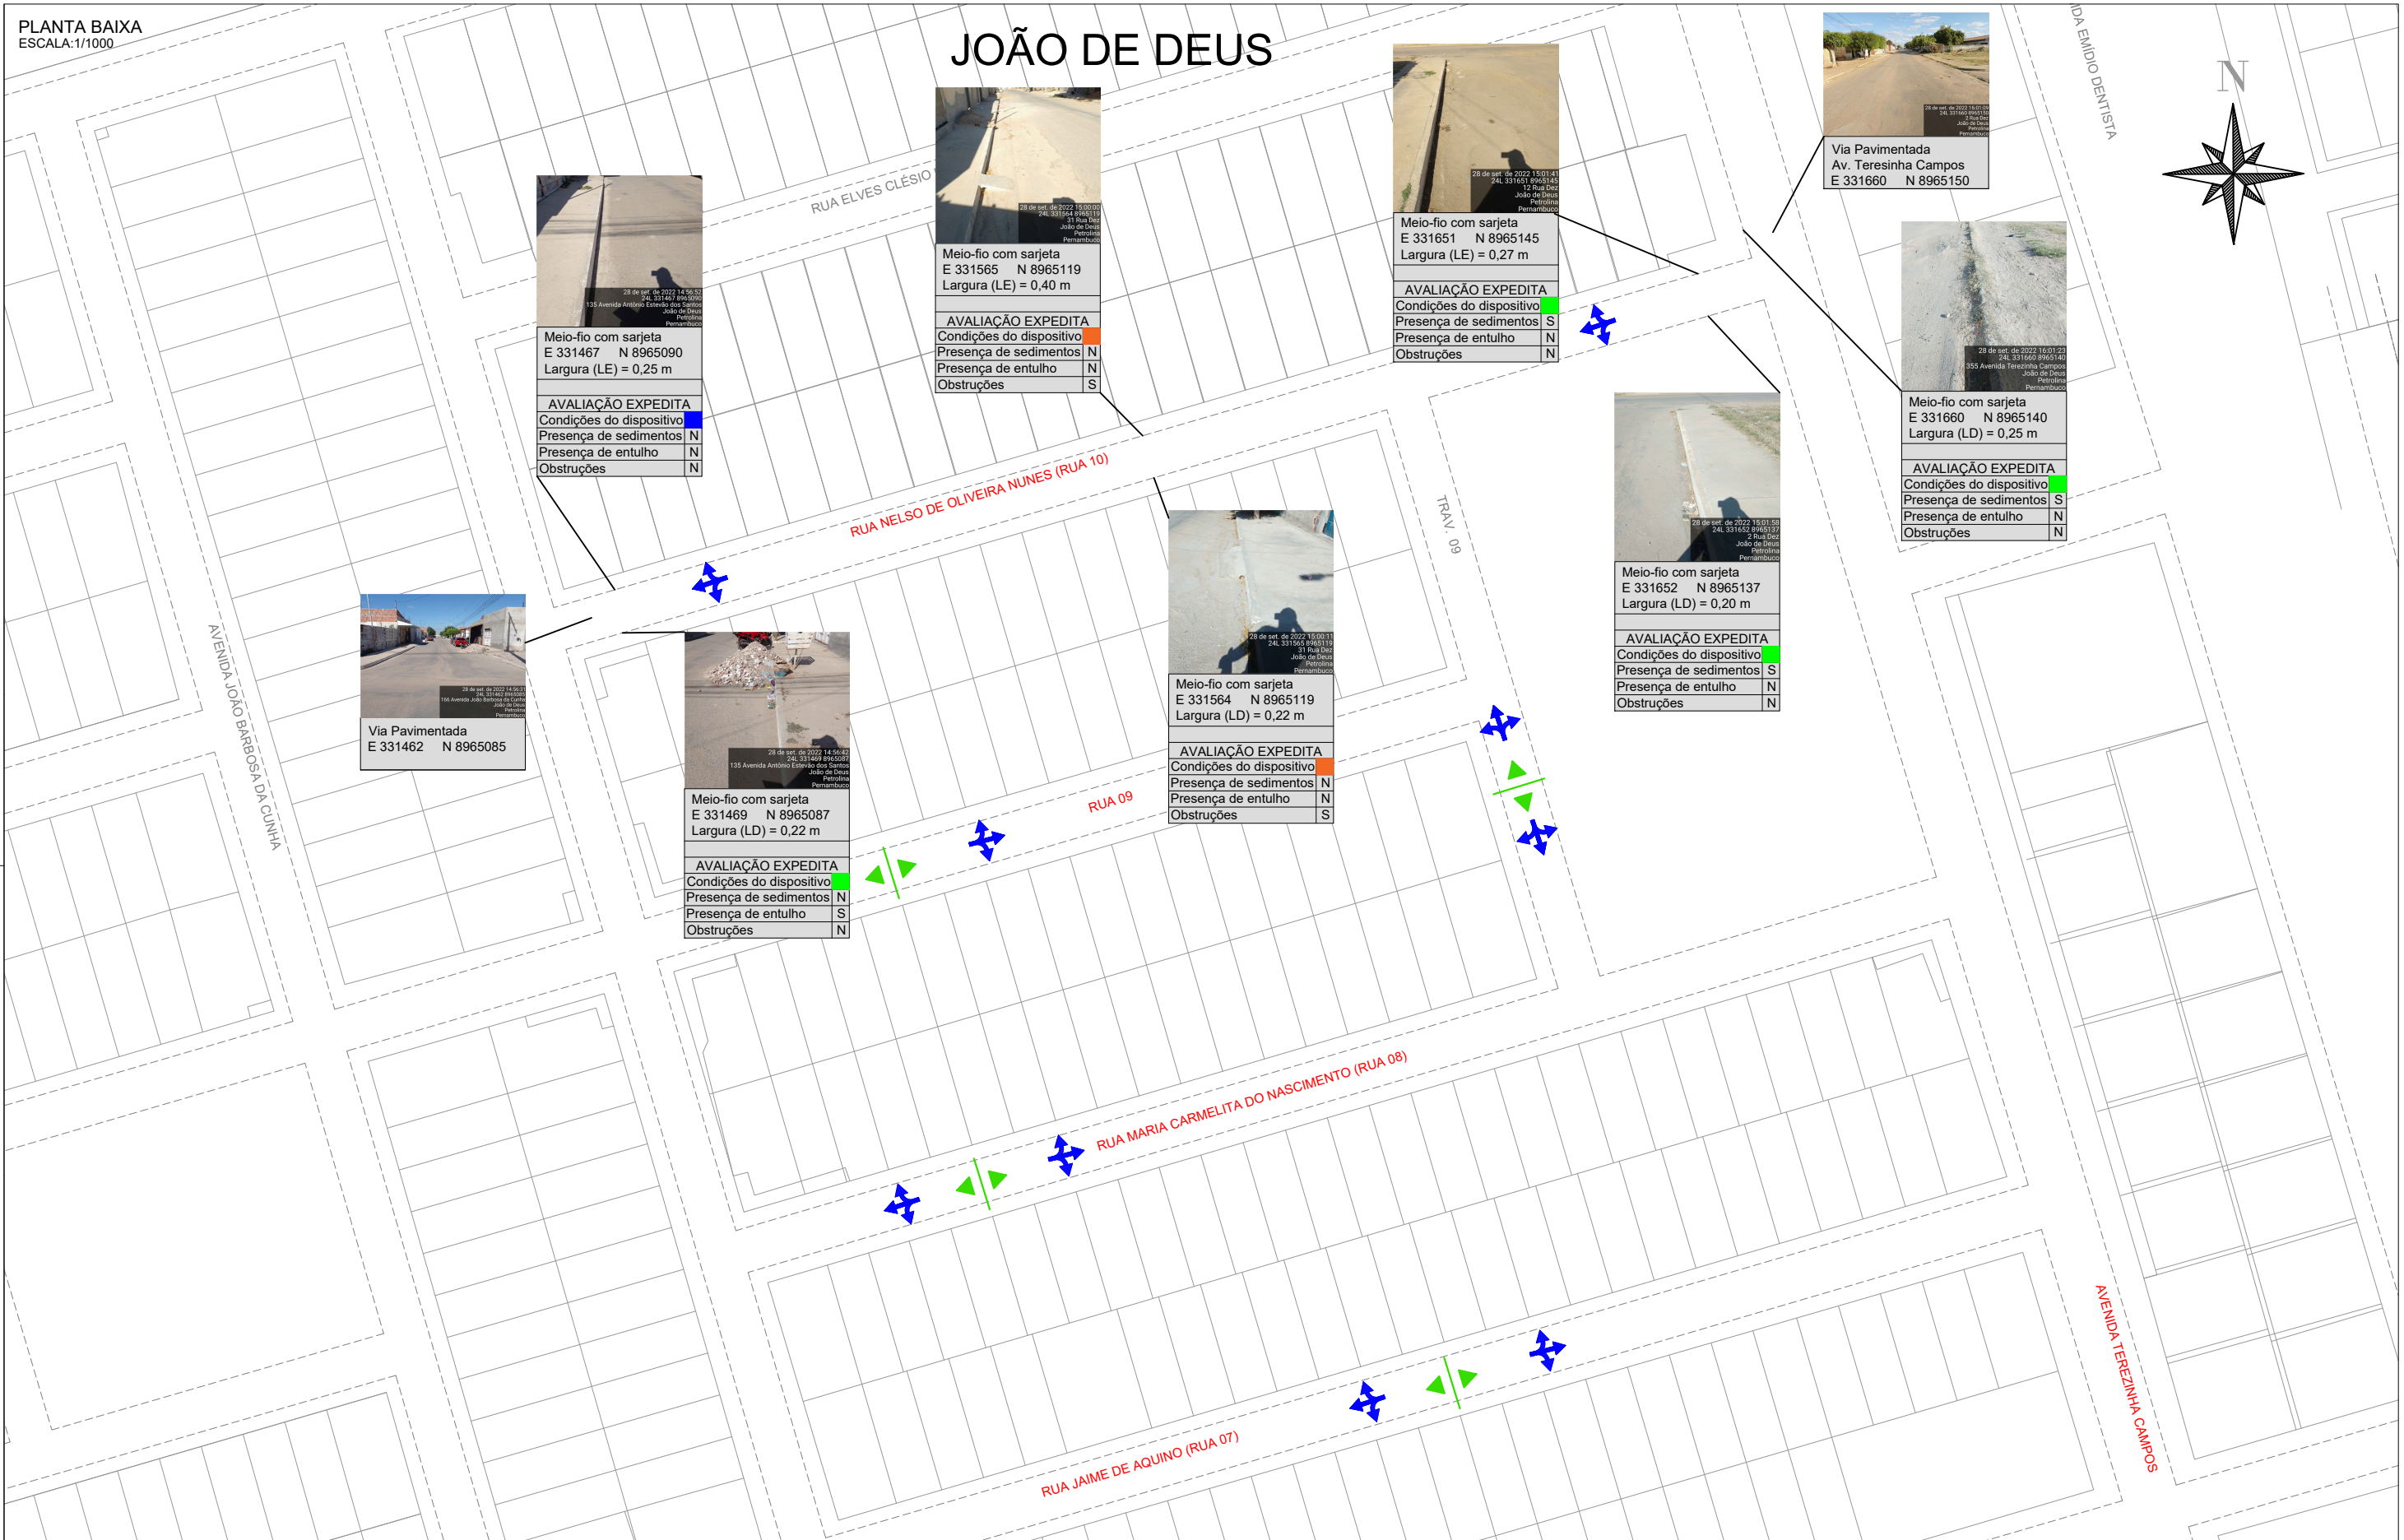
Meio-fio com sarjeta
E 331467 N 8965090
Largura (LE) = 0,25 m

AVALIAÇÃO EXPEDITA	
Condições do dispositivo	N
Presença de sedimentos	N
Presença de entulho	N
Obstruções	N

Meio-fio com sarjeta
E 331565 N 8965119
Largura (LE) = 0,40 m

AVALIAÇÃO EXPEDITA	
Condições do dispositivo	N
Presença de sedimentos	N
Presença de entulho	N
Obstruções	S

Meio-fio com sarjeta
E 331651 N 8965145
Largura (LE) = 0,27 m

AVALIAÇÃO EXPEDITA	
Condições do dispositivo	S
Presença de sedimentos	S
Presença de entulho	N
Obstruções	N

Meio-fio com sarjeta
E 331660 N 8965140
Largura (LD) = 0,25 m

Meio-fio com sarjeta
E 331469 N 8965087
Largura (LD) = 0,22 m

AVALIAÇÃO EXPEDITA	
Condições do dispositivo	S
Presença de sedimentos	N
Presença de entulho	S
Obstruções	N

Meio-fio com sarjeta
E 331564 N 8965119
Largura (LD) = 0,22 m

Meio-fio com sarjeta
E 331652 N 8965137
Largura (LD) = 0,20 m

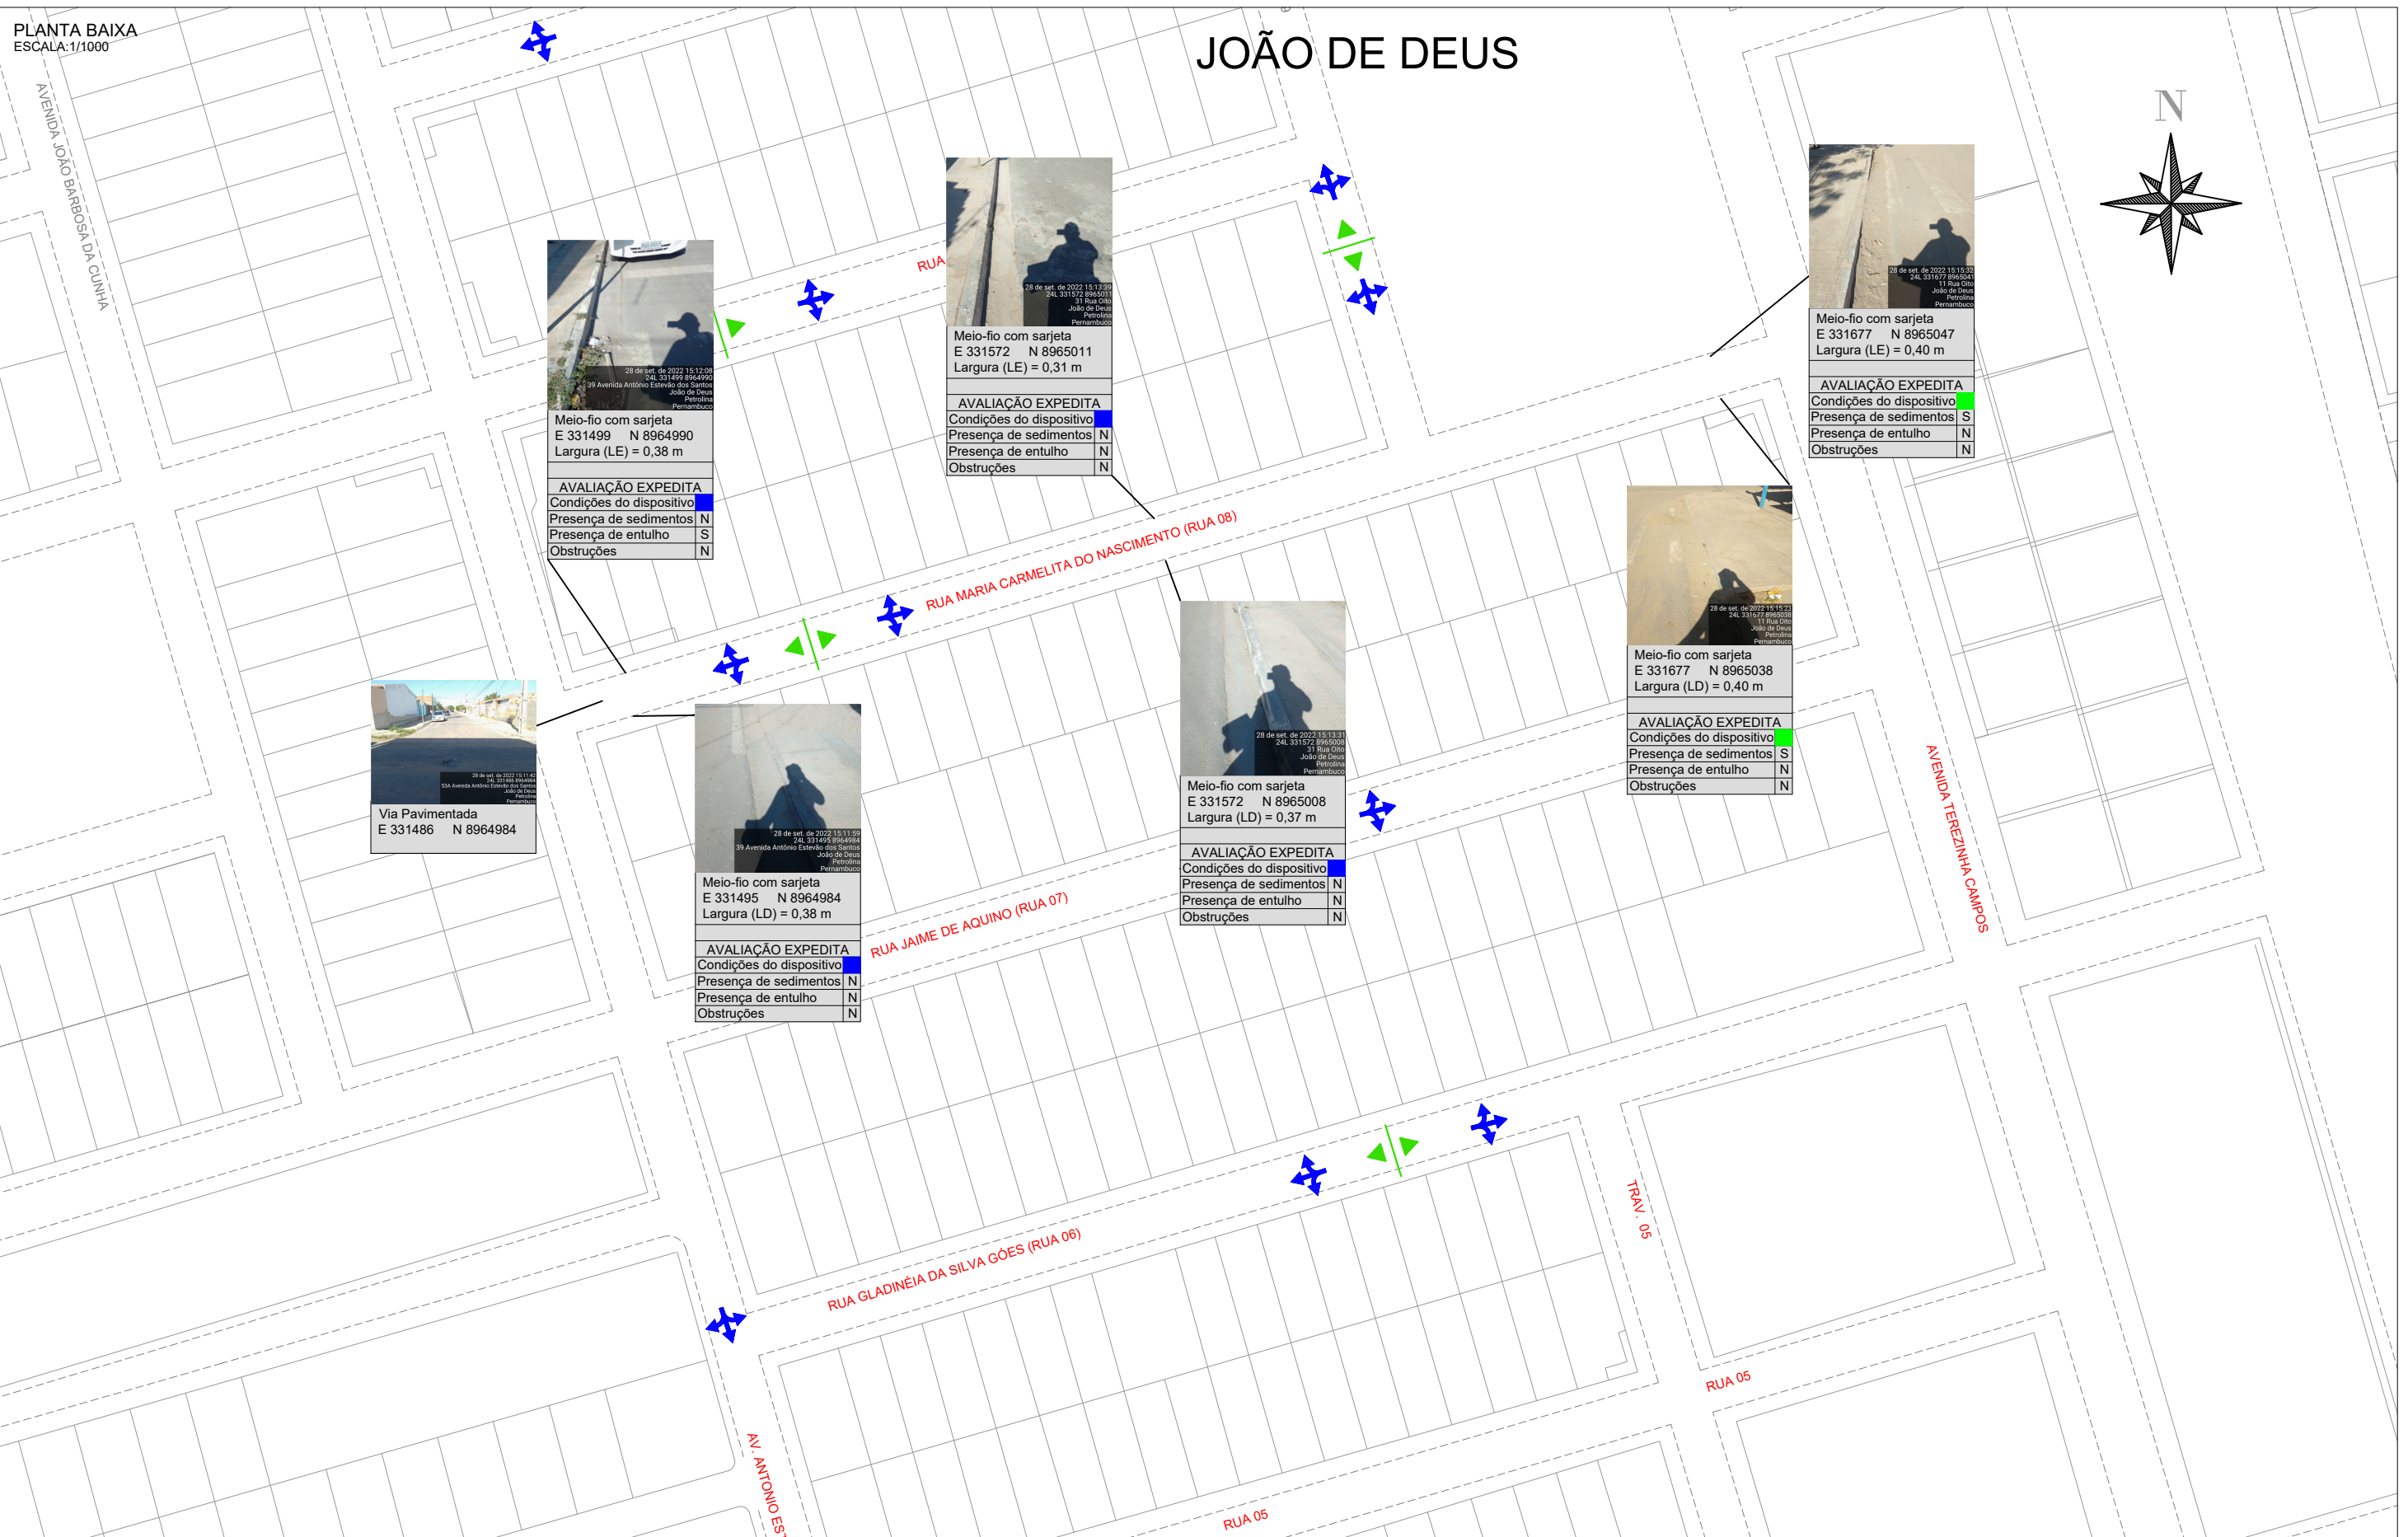
Meio-fio com sarjeta
E 331499 N 8964990
Largura (LE) = 0,38 m

AVALIAÇÃO EXPEDITA
Condições do dispositivo **S**
Presença de sedimentos **N**
Presença de entulho **S**
Obstruções **N**

Meio-fio com sarjeta
E 331572 N 8965011
Largura (LE) = 0,31 m

AVALIAÇÃO EXPEDITA
Condições do dispositivo **S**
Presença de sedimentos **N**
Presença de entulho **N**
Obstruções **N**

Meio-fio com sarjeta
E 331677 N 8965047
Largura (LE) = 0,40 m

AVALIAÇÃO EXPEDITA
Condições do dispositivo **S**
Presença de sedimentos **S**
Presença de entulho **N**
Obstruções **N**

Meio-fio com sarjeta
E 331677 N 8965038
Largura (LD) = 0,40 m

Meio-fio com sarjeta
E 331572 N 8965008
Largura (LD) = 0,37 m

Meio-fio com sarjeta
E 331495 N 8964984
Largura (LD) = 0,38 m

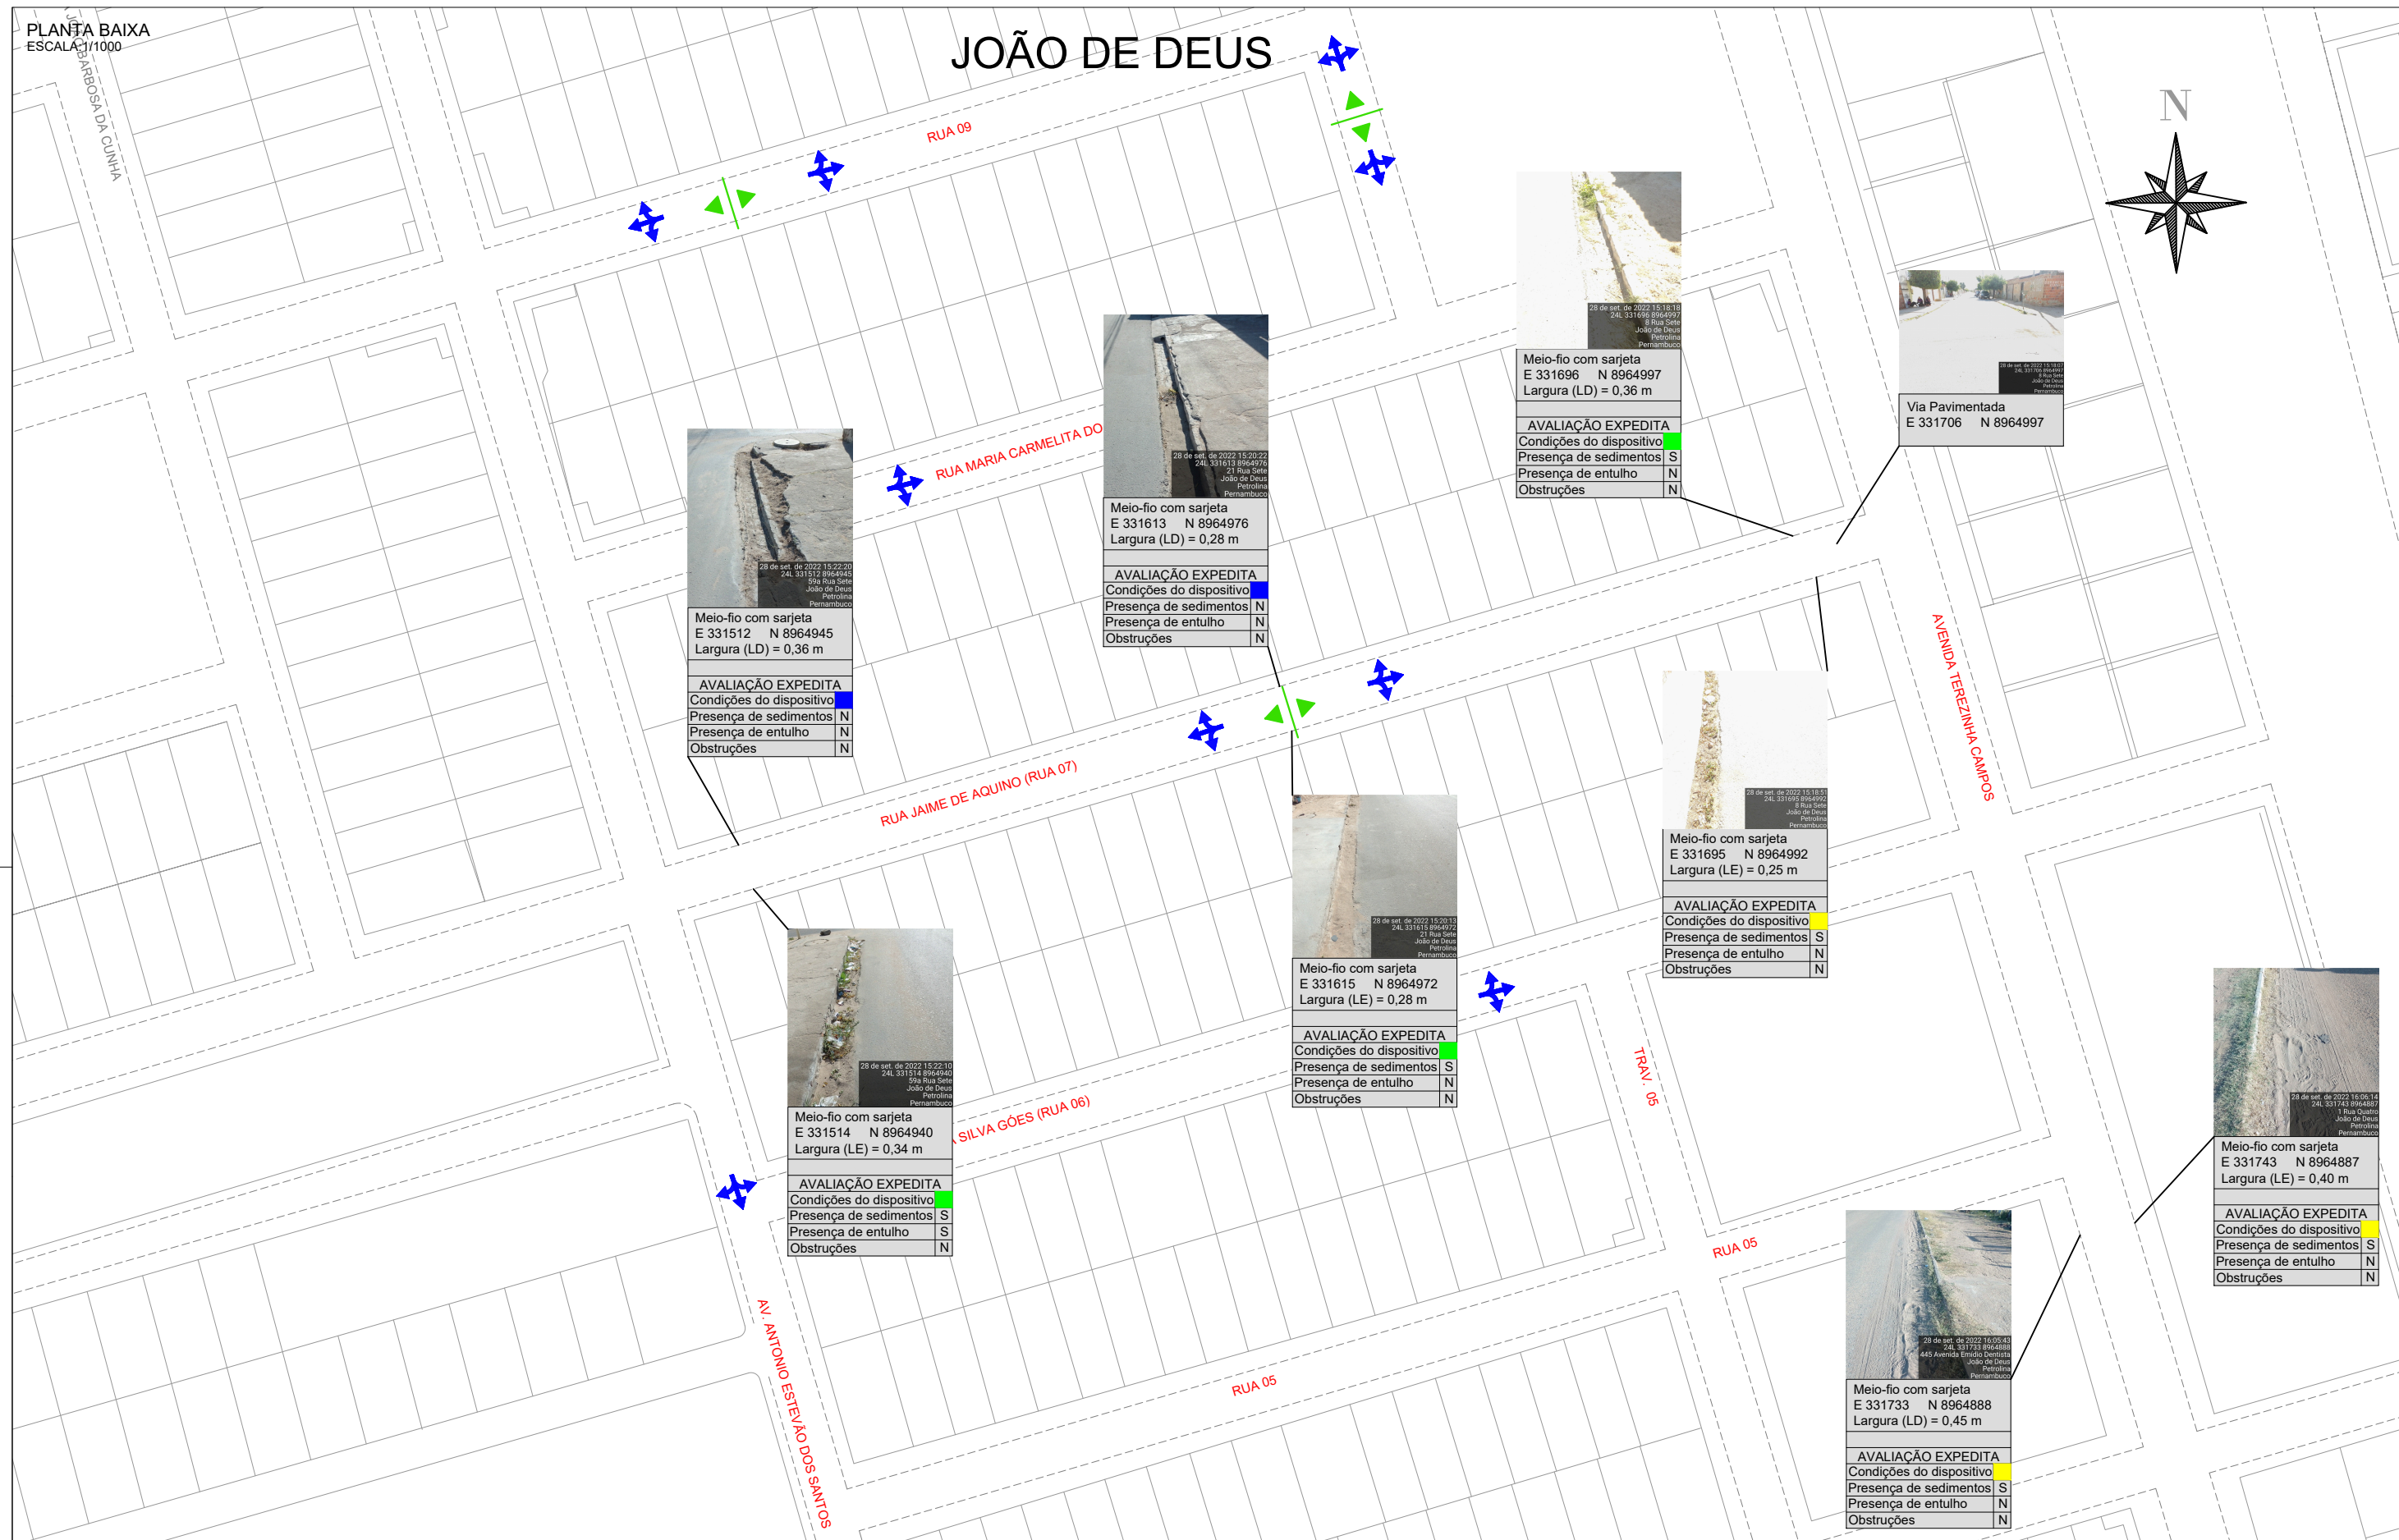
Meio-fio com sarjeta
E 331512 N 8964945
Largura (LD) = 0,36 m

AVALIAÇÃO EXPEDITA	
Condições do dispositivo	N
Presença de sedimentos	N
Presença de entulho	N
Obstruções	N

Meio-fio com sarjeta
E 331613 N 8964976
Largura (LD) = 0,28 m

Meio-fio com sarjeta
E 331696 N 8964997
Largura (LD) = 0,36 m

AVALIAÇÃO EXPEDITA	
Condições do dispositivo	N
Presença de sedimentos	S
Presença de entulho	N
Obstruções	N

Meio-fio com sarjeta
E 331695 N 8964992
Largura (LE) = 0,25 m

Meio-fio com sarjeta
E 331615 N 8964972
Largura (LE) = 0,28 m

Meio-fio com sarjeta
E 331514 N 8964940
Largura (LE) = 0,34 m

AVALIAÇÃO EXPEDITA	
Condições do dispositivo	N
Presença de sedimentos	S
Presença de entulho	S
Obstruções	N

Meio-fio com sarjeta
E 331743 N 8964887
Largura (LE) = 0,40 m

Meio-fio com sarjeta
E 331733 N 8964888
Largura (LD) = 0,45 m
