## **Elaboração do Plano e Projetos de Macrodrenagem Petrolina/PE**

### **PRODUTO P11 – MINUTA DO RELATÓRIO TÉCNICO FINAL**

#### **RELATÓRIO SÍNTESE**

**Elaboração do Plano e Projetos de  
Macro drenagem do Município de Petrolina**

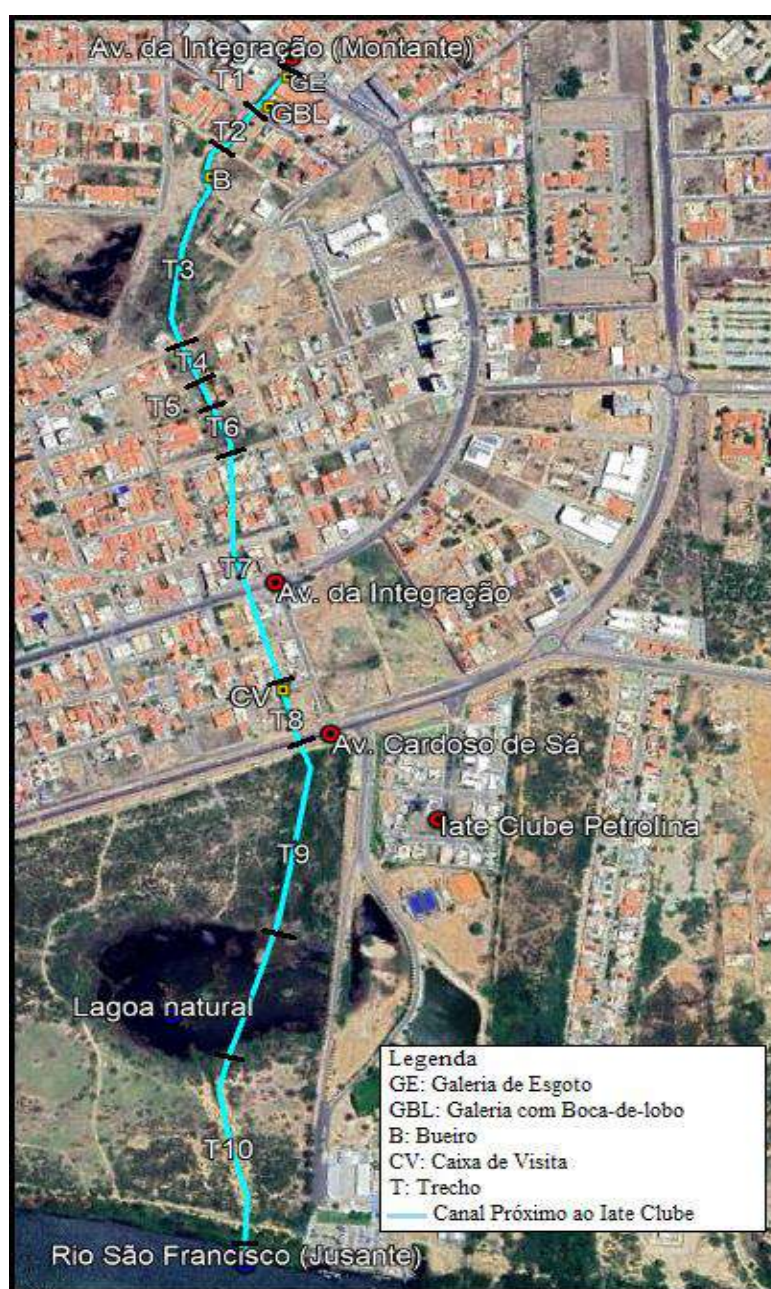
Figura 49. Canal São José.

**Canal São José:** Inserido na bacia 4 da área urbana de Petrolina, o canal São José tem início na Av. da Integração, passando por baixo de uma série de edifícios, até cruzar a Av. Cardoso de Sá, onde corre paralelamente ao Iate Clube Petrolina, passando ainda por uma lagoa natural, e desaguando no Rio São Francisco (Figura 49). O canal do São José tem uma área de drenagem estimada em 3,90 km<sup>2</sup>, e uma extensão com cerca de 1.708,18 m. Sua calha é toda em leito natural com início na av. da Integração, desenvolvendo-se por dentro de quadras viárias até a jusante no rio São Francisco nas proximidades do Iate Clube de Petrolina.

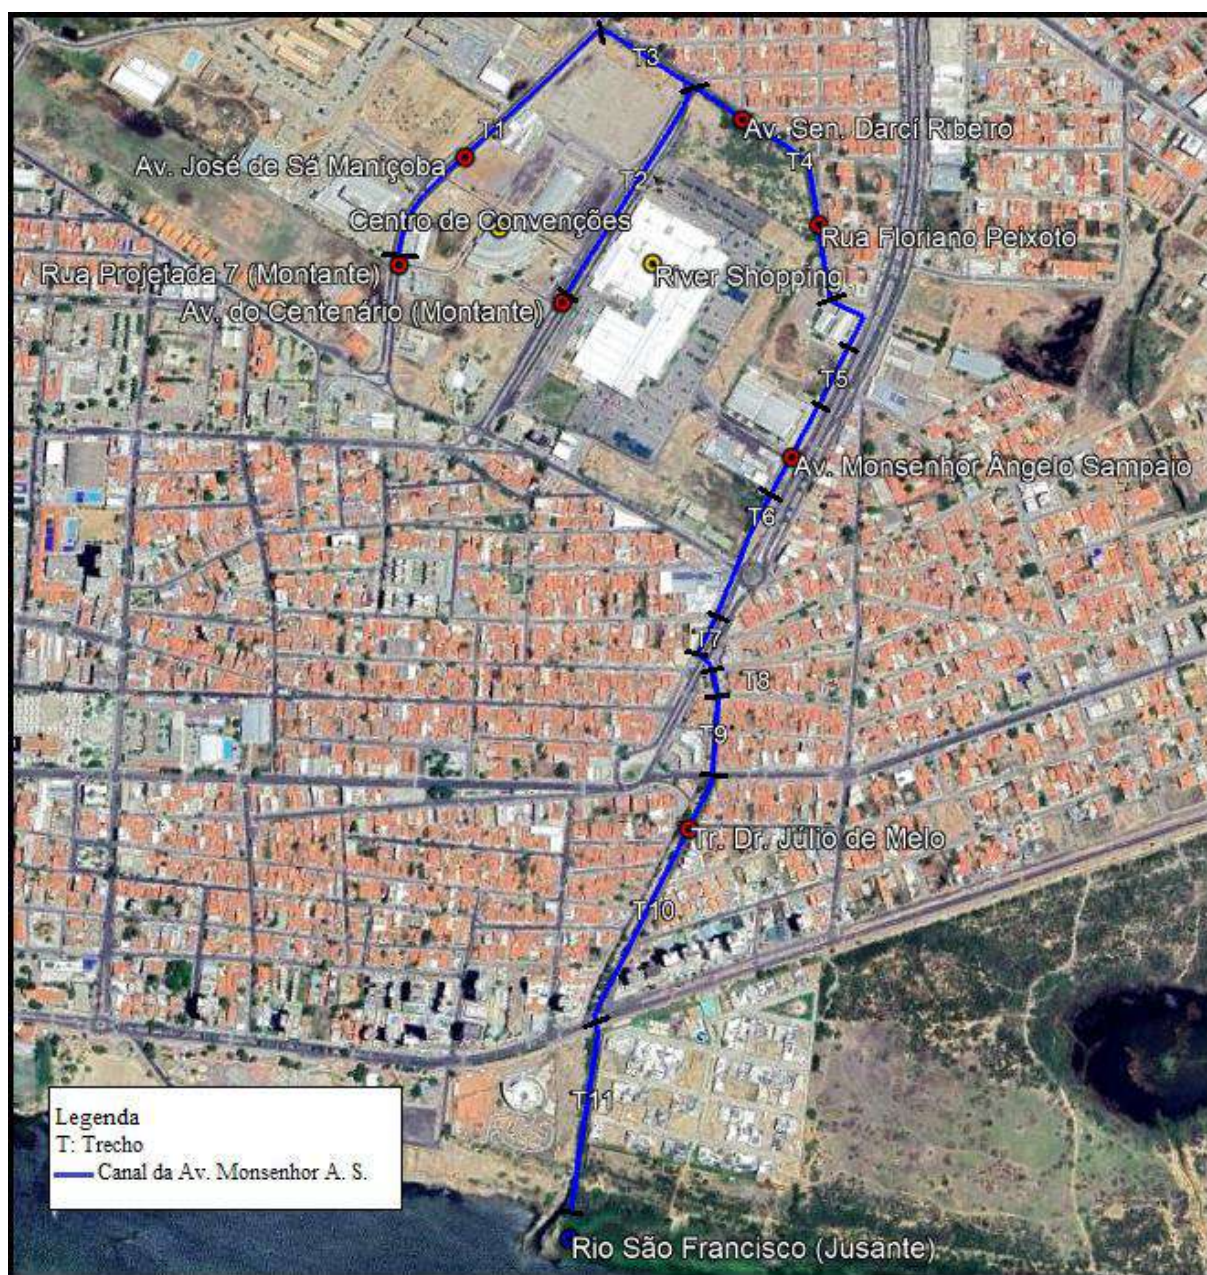
**Canal do Alto Cheiroso:** Inserido na bacia 4 da área urbana de Petrolina, o canal artificial do Alto Cheiroso tem início em dois pontos: no cruzamento da Rua Projetada 7 com a Av. José de Sá Maniçoba, e no cruzamento da rua do Centro de Convenções Senador Nilo Coelho com a Av. do Centenário (Figura 50). O canal segue pelas avenidas até chegar na Av. Sen. Darcí Ribeiro, onde passa pela Rua Floriano Peixoto até chegar na Av. Monsenhor Ângelo Sampaio. Desta avenida, o canal segue até a Tr. Dr. Júlio de Melo, que deságua em um trecho natural de riacho, seguindo ao Rio São Francisco.

Figura 50. Canal do Alto Cheiroso.

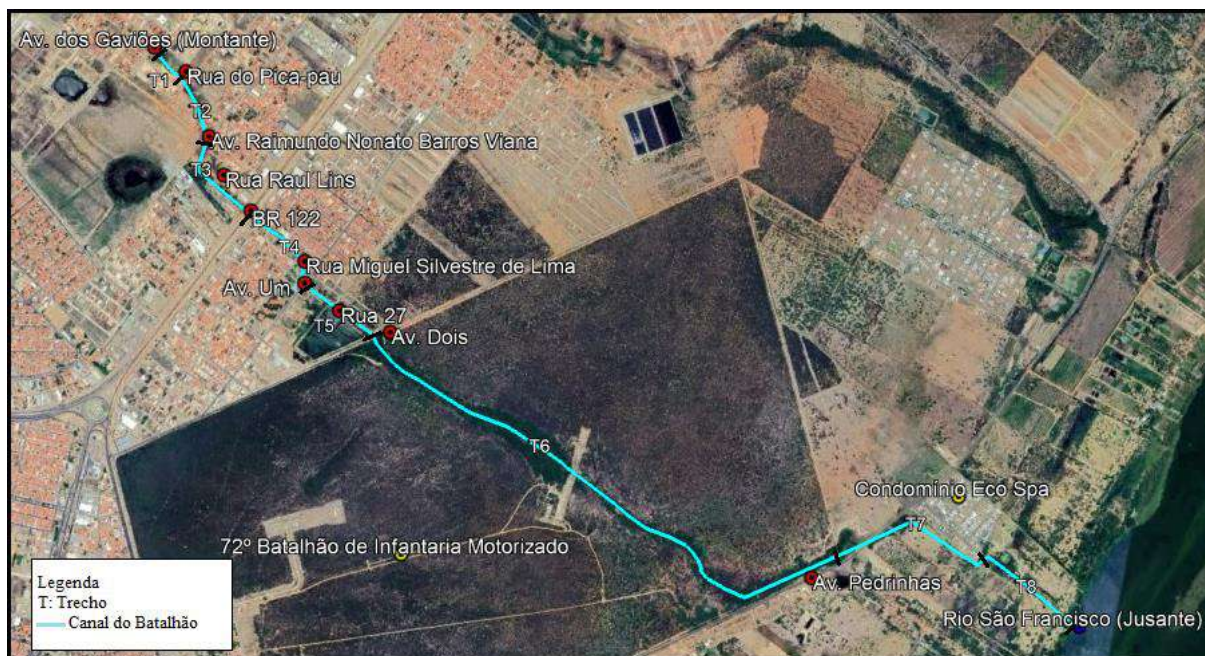
Figura 52. Riacho do Batalhão.

**Riacho do Batalhão:** Esse riacho tem início na Av. dos Gaviões, com traçado no interior de várias quadras viárias, incluindo o interior do terreno onde se localiza uma unidade das forças armadas, daí a denominação dele, indo desaguar no rio São Francisco. Na Figura 52, verifica-se a localização e traçado do canal, ressaltando que esse riacho se apresenta quase todo em leito natural. No trecho inicial, esse riacho não apresenta uma calha definida no seu trajeto podendo vir a ser contemplado dentro de um programa de implantação de sistemas de micro drenagem que viabilizará o escoamento superficial, quando da ocorrência das chuvas, nos logradouros do entorno. Esse riacho tem uma área hidrográfica de 15,89 km<sup>2</sup>

aproximadamente e sua extensão total é cerca de 4,27 km. Possui um trecho revestido com cerca de 208,00 m e quase todo localizado na rua Miguel Silvestre de Lima, bairro Loteamento Recife. Divide-se em um setor fechado com laje de concreto (cerca de 40,00 m) e outro aberto.

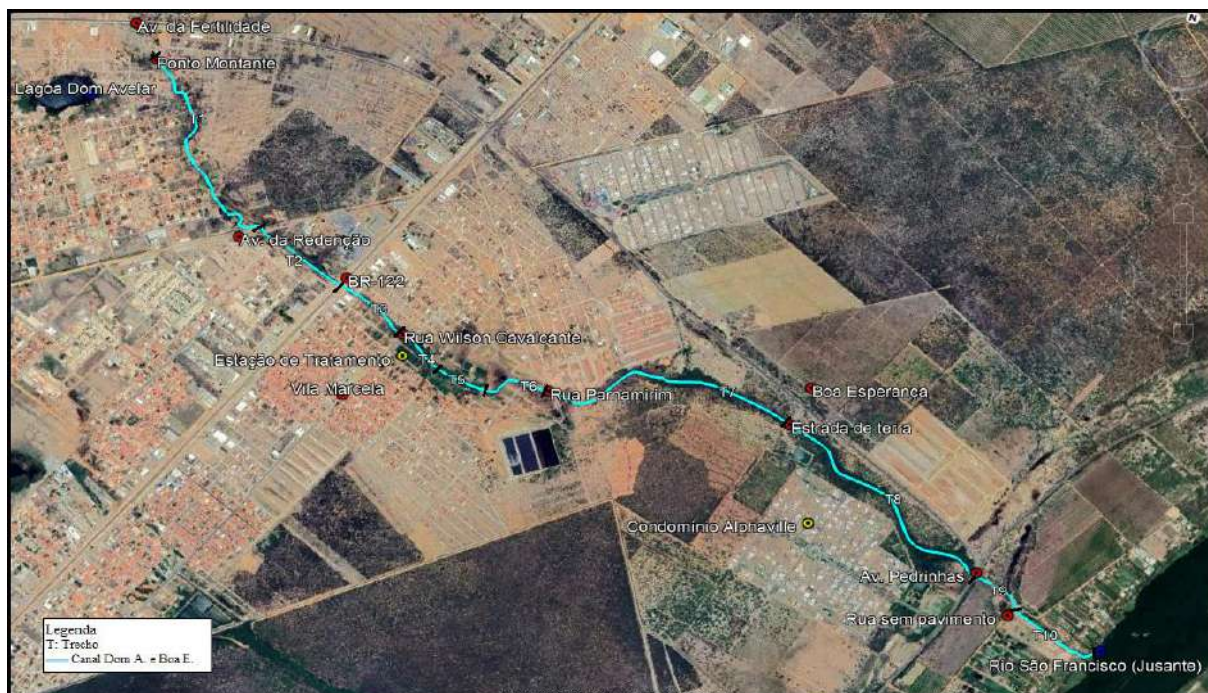
Figura 53. Riacho Pau Ferro.

**Riacho Pau Ferro:** Inserido na bacia 6 da área urbana de Petrolina, o riacho Pau Ferro localiza-se nos bairros Dom Avelar e Boa Esperança, e deságua no Rio São Francisco (Figura 53). Tem início no bairro Dom Avelar, a alguns metros da Av. da Fertilidade, próximo a lagoa Dom Avelar. O riacho segue até a Av. da Redenção, onde recebe a contribuição do canal da Av. da Redenção. O riacho cruza a BR-122, e passa ao lado do bairro Vila Marcela. Após isso, o riacho segue até o bairro Boa Esperança, passando ao lado do Condomínio Alphaville. Por fim, o riacho cruza a Av. Pedrinhas, e segue até desaguar no Rio São Francisco. O riacho Pau Ferro tem cerca de 7,02 km e todo seu leito se apresenta natural desde o início no perímetro urbano na av. da Fertilidade até a foz no rio São Francisco. Com aproximadamente 5 travessias com bueiros, há trechos com necessidade de definição de calha, inclusive como forma de prevenção de futuras ocupações.

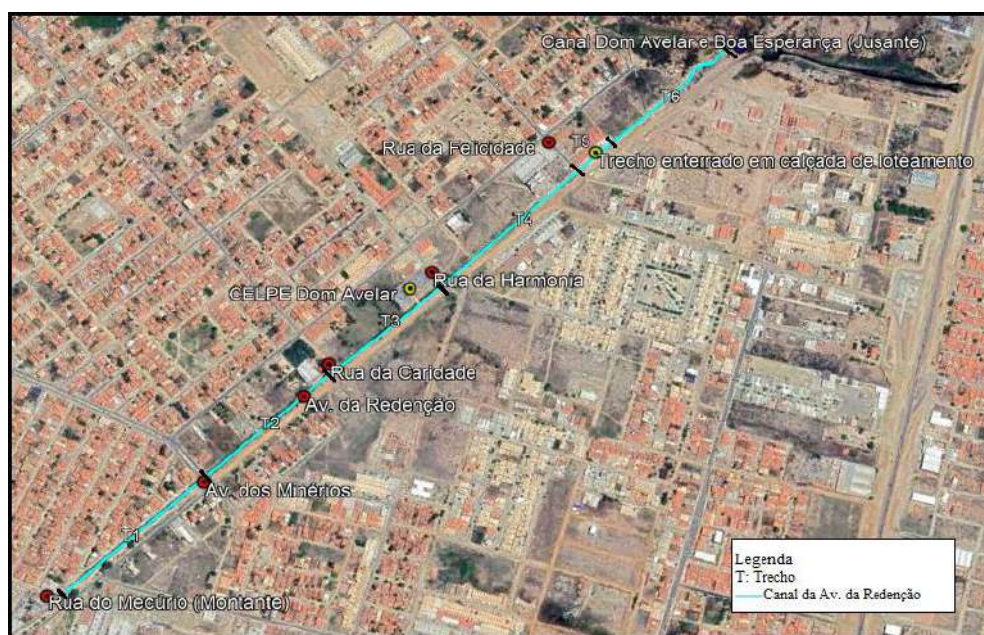
Figura 54. Canal da Av. da Redenção.

**Canal da Av. da Redenção:** O canal da Av. da Redenção tem início no cruzamento desta avenida com a Rua do Mercúrio, seguindo pela avenida até desaguar no riacho Pau Ferro (Figura 54). Esse canal é o principal afluente do riacho Pau Ferro e se apresenta praticamente em leito natural com 1493,74 m de extensão. Cerca de 96,26 m dele é entubado, ou seja, abaixo do solo, com ocupações irregulares.

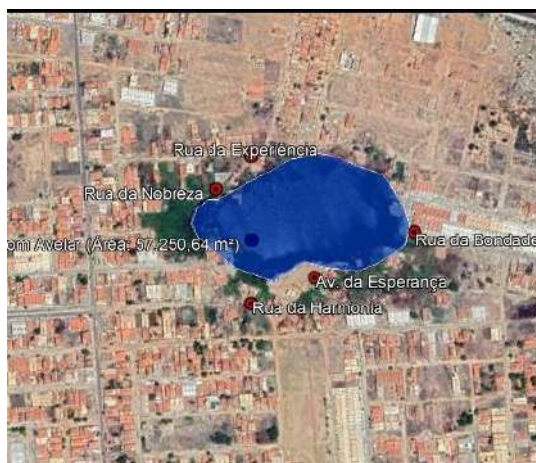
Figura 55. Lagoa Dom Avelar

**Lagoa Dom Avelar:** A lagoa Dom Avelar está localizada no bairro Dom Avelar, entre a Rua da Harmonia, a Av. da Esperança, Rua da Nobreza, Rua da Experiência e Rua da Bondade (Figura 55). A lagoa tem uma área aproximada de 57.250,64 m<sup>2</sup>, com uma extremidade na Rua da Harmonia e outra na Rua da Bondade. Essa lagoa está inserida na bacia 6 da área urbana de Petrolina.

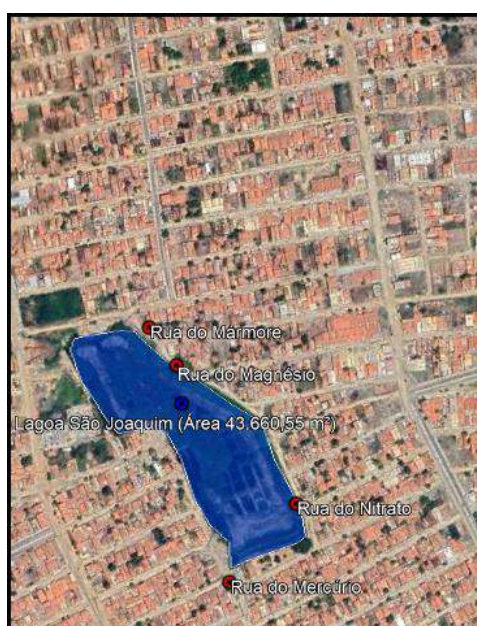
Figura 56. Lagoa São Joaquim

**Lagoa São Joaquim:** A lagoa São Joaquim está localizada no bairro Dom Avelar, entre a Rua do Mercúrio, a Rua do Nitrato, a Rua do Magnésio e a Rua do Mármore (Figura 56). A lagoa tem uma área aproximada de 43.660,55 m<sup>2</sup>, com uma extremidade na Rua do Mercúrio, e outra na Rua do Mármore. Essa lagoa está inserida na bacia 5 da área urbana de Petrolina.

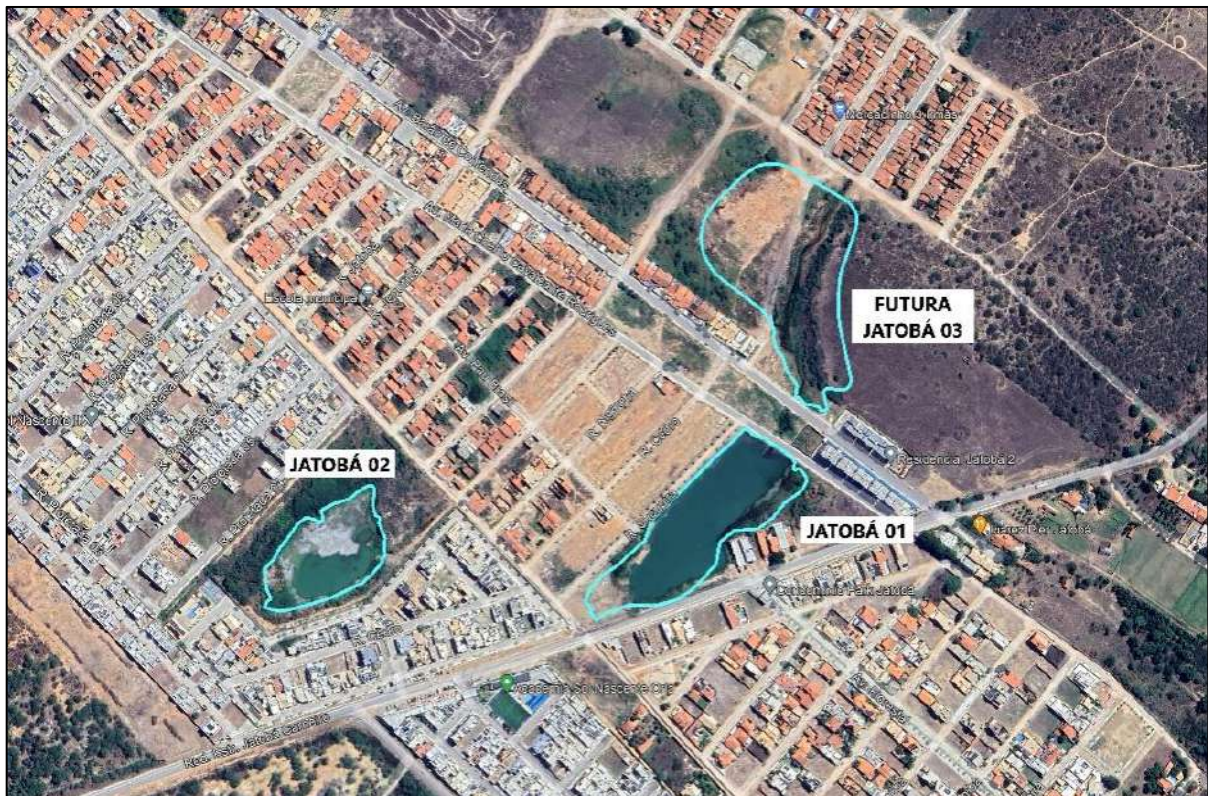
Figura 57. Lagoas do Jatobá

**Lagoas do Jatobá:** As lagoas do Jatobá estão localizadas entre a Rua Sucupira, a Av. Maria Coelho Cavalcante Rodrigues e a Rod. Estrada Jatobá Carneiro (Figura 57). A lagoa tem uma área aproximada de 14.027,13 m<sup>2</sup>, iniciando uma extremidade próxima à Rod. Estrada Jatobá Carneiro, com uma casa de bomba próxima, e com outra extremidade na Av. Maria Coelho Cavalcante Rodrigues, em uma tubulação de 1000 mm, que interliga a lagoa ao canal natural. A lagoa está inserida na bacia 5 da área urbana de Petrolina.

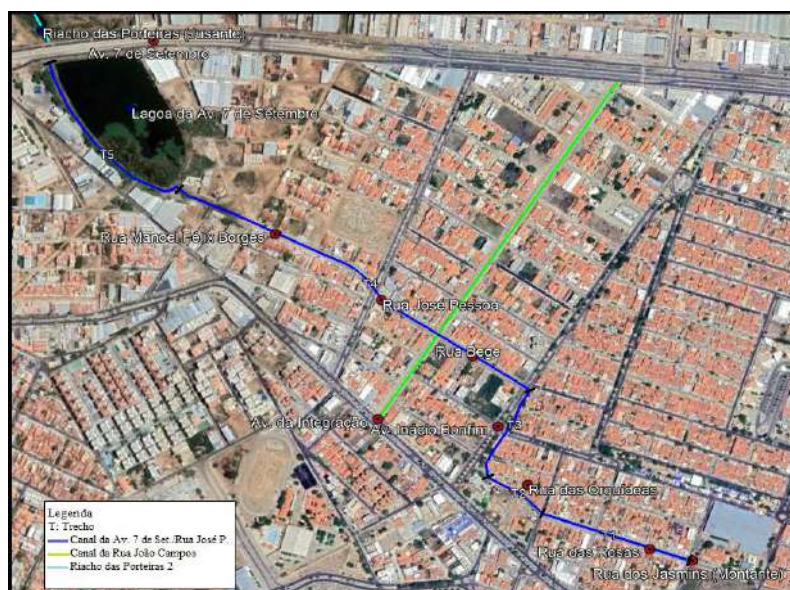
Figura 58. Canal Dom Malan.

**Canal Dom Malan:** O canal Dom Malan tem início no cruzamento da Rua das Rosas com a Rua dos Jasmins, seguindo até a Av. Inácio Bonfim, por onde segue paralelamente a esta avenida, até a Rua Bege (Figura 58). Após essa rua, o canal segue pela Rua José Pessoa e pela Rua Manoel Félix Borges, passando paralelamente a lagoa da Av. 7 de Setembro, desaguando no riacho das Porteiras. Esse canal está inserido na bacia 3 da área urbana de Petrolina. O canal apresenta uma extensão total de 3383,00 m, sendo 1283,00 m revestidos (trechos abertos e fechados) e cerca de 2.100,00 m em leito natural. A parte revestida está entre a Rua dos Jasmins e a Av. João Barroso Galvão. O trecho em leito natural se desenvolve entre a Av. João Barroso Galvão até a foz no riacho das Porteiras. O canal apresenta ao todo 14 travessias sob logradouros, incluindo trechos de calha revestida e de solo natural.

| <b>Canal do Dom Malan</b> | Bacia 03 | <p>Incidência de vegetação (em trecho natural), descarte irregular de resíduos sólidos e despejo de efluentes sem tratamento;</p> <p>Presença de fissuras nas paredes e fundo do canal, além de tampas de concreto danificadas em trecho fechado;</p> <p>Estreitamento da calha do canal com passagens de veículos (dispositivos de travessia).</p> | <p>Limpeza e desobstrução da calha do canal;</p> <p>Limpeza e desobstrução dos dispositivos de travessia;</p> <p>Manutenção do canal, com restauração de sua estrutura.</p> |

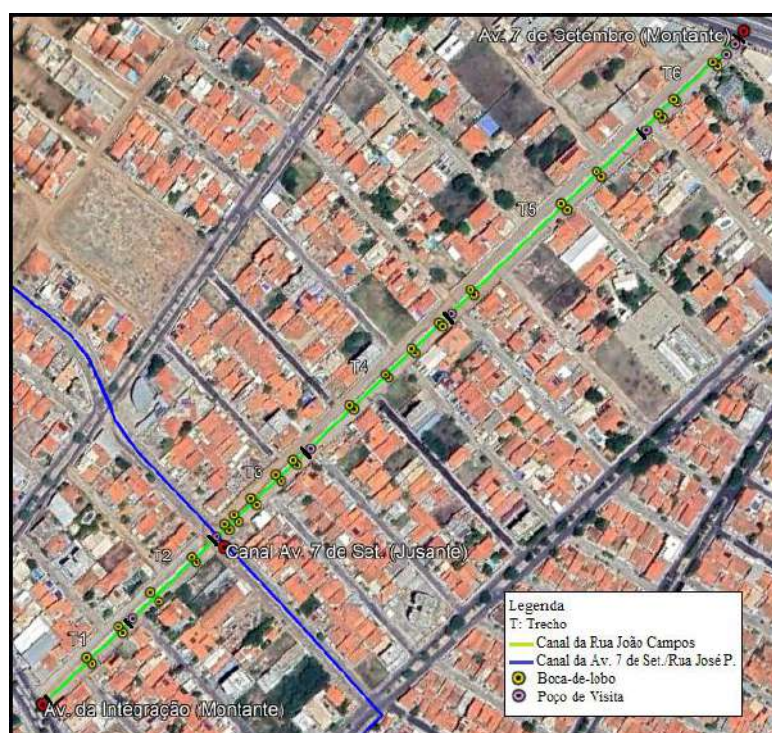
Figura 59. Canal da Av. João Campos.

**Canal da Av. João Campos:** O canal da Av. João Campos tem início em dois pontos. O primeiro ponto é no cruzamento desta rua com a Av. da Integração, e o segundo ponto é no cruzamento desta rua com a Av. 7 de Setembro (Figura 59). Ambos os trechos deságuam no canal da Av. 7 de Setembro/Rua José Pessoa. Esse canal está inserido na bacia 3 da área urbana de Petrolina.

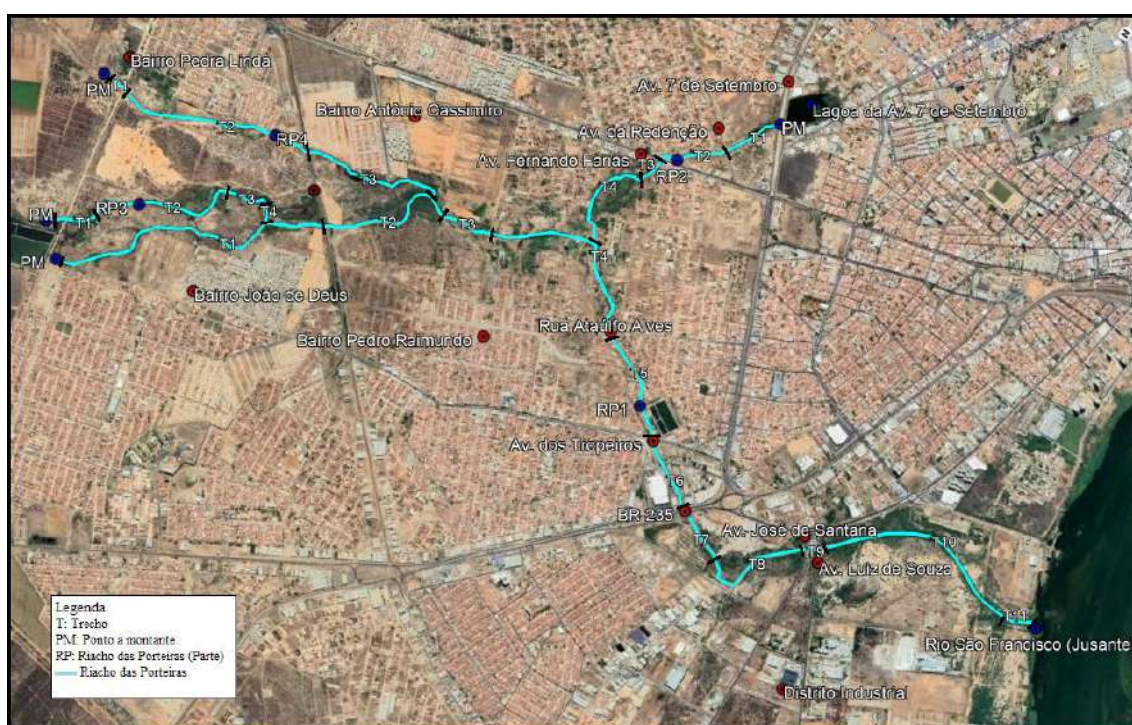
Figura 60. Riacho das Porteiras.

**Riacho das Porteiras:** O riacho das Porteiras foi dividido em 4 partes para o levantamento topográfico. A primeira parte do riacho tem 7,68 km de extensão, tem início no bairro João de Deus, e termina no Rio São Francisco (Figura 15). A segunda parte do riacho tem extensão de 1,5 km, tem início na Av. 7 de Setembro, e termina no bairro Antônio Cassimiro (Figura 60). A terceira parte do riacho tem extensão de 1,5 km, tem início no bairro João de Deus, e termina próximo a Av. da Fertilidade (Figura 15). A quarta parte tem extensão de 2,11 km, tem início no bairro Pedra Linda, e termina no bairro Antônio Cassimiro (Figura 15). Esse riacho está inserido na sub-bacia 3 da área urbana de Petrolina.

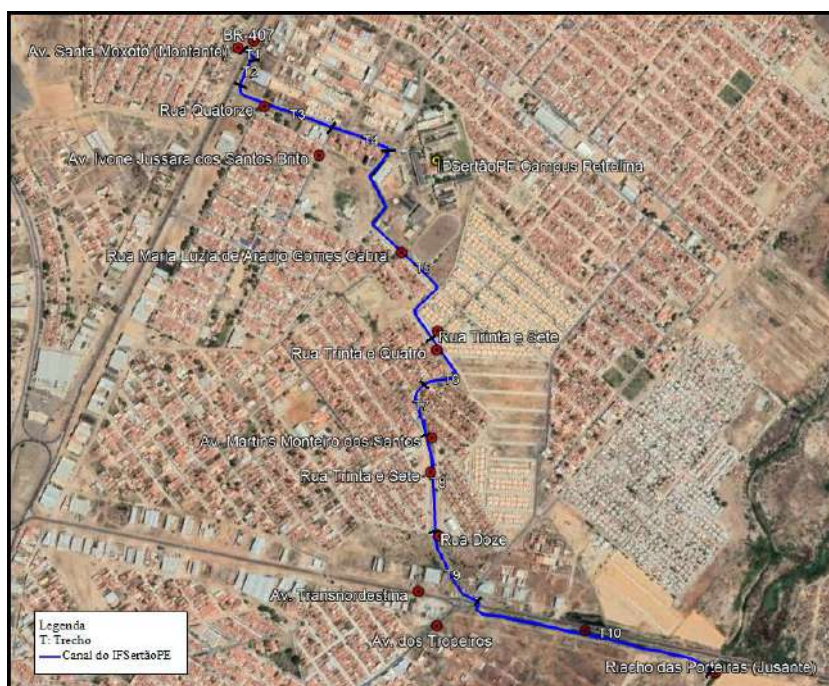
Figura 61. Canal do João de Deus.

**Canal do João de Deus:** O canal que fica no bairro homônimo tem uma extensão aproximada de 2,90 km, com vários trechos revestidos. Iniciando na BR-407, com trecho revestido aberto com paredes em alvenaria de pedra, e finalizando na Rua Dezoito, com uma extensão de 579,08 m aproximadamente (Figura 61). A partir da confluência da Rua Quatorze com a Rua Dezoito se inicia um novo trecho do canal em leito natural, com uma extensão de 909,00 m, até a Rua Trinta, quando então começa um novo trecho com seção trapezoidal revestida com placas e fundo de concreto, perfazendo uma extensão de 407,00 m, finalizando esse trecho na Rua Doze. Daí se inicia o trecho final em leito natural até a jusante no riacho das Porteiras (Av. da Fertilidade) com uma extensão de 938,00 m aproximadamente.

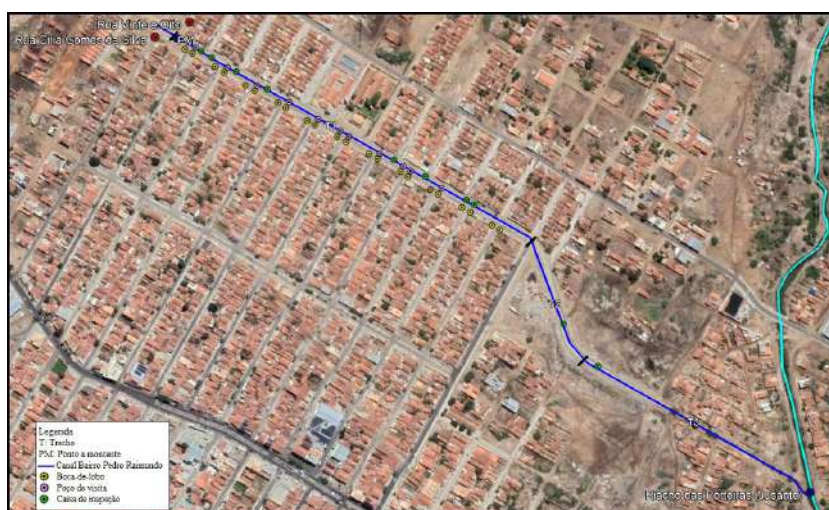
Figura 62. Canal do Grande Rio.

**Canal do Vale do Grande Rio:** O canal fica no bairro Pedro Raimundo, com extensão total de 1.224,76 m, cujo início é próximo à Rua Cília Gomes da Silva, sendo revestido fechado com placas de concreto pelo eixo da Rua Vinte e Oito (Figura 62). Em seu primeiro trecho são cerca de 990 m de canal fechado até próximo à Rua Dez, a partir de onde se inicia o trecho revestido aberto com cerca de 205,00 m, além de um pequeno trecho com aproximadamente 30,00 m em leito natural até a jusante no riacho das Porteiras. Esse canal está inserido na bacia 3 da área urbana de Petrolina.

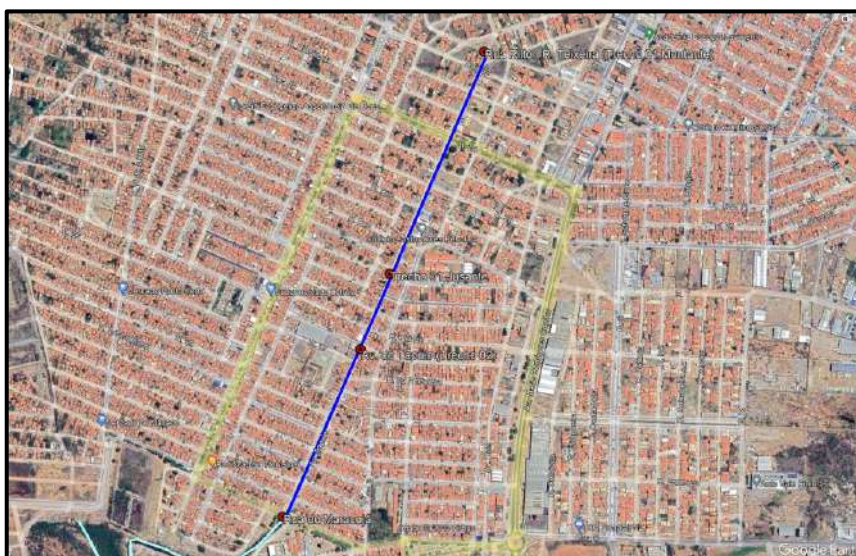
Figura 65. Canal da Av. Tapuio.

**Canal da Av. Tapuio:** Esse canal é um afluente indireto do riacho Vitória e a uma extensão de cerca de 1,25 km, tendo o leito revestido fechado iniciando na av. Tapuio com a rua 32 e finaliza na av. Tapuio com a rua Maracujá (Figura 65). O canal da Av. Tapuio tem início no cruzamento da Rua 09 com a Av. Tapuio, e segue por esta avenida em uma galeria fechada, até desaguar no riacho da Vitória, depois do cruzamento com a Rua do Maracujá. Observou-se a presença de uma caixa coletora no início do canal, e bocas de lobo (algumas danificadas) ao longo do canal. Este possui extensão total de cerca de 340 m. Esse canal está inserido na bacia 2 da área urbana de Petrolina.

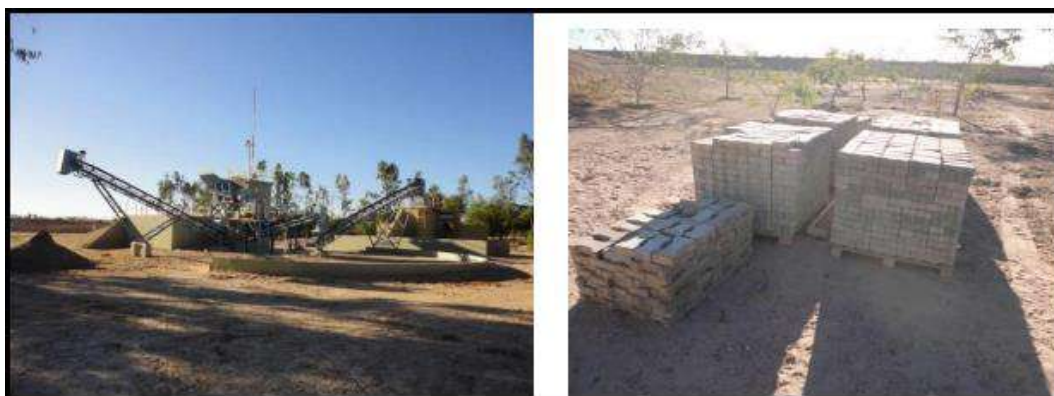
A CTR Petrolina tem em suas instalações uma Usina de Beneficiamento de Entulho (UBE) desde 2008, como pode ser visto na Figura 96, apresentando um maquinário capaz de transformar o resíduo em agregados de quatro tamanhos diferentes. Com o processo concluído, os materiais resultantes são integrados para a fabricação de blocos intertravados, usados em praças e calçadas do município. A Empresa também dispõe de uma área ambientalmente licenciada para a disposição final dos RCC's na nova área de destinação final dos resíduos do município (PMGIRS, 2020).

Figura 96 – Unidade de Beneficiamento de Entulho da CTR Petrolina.

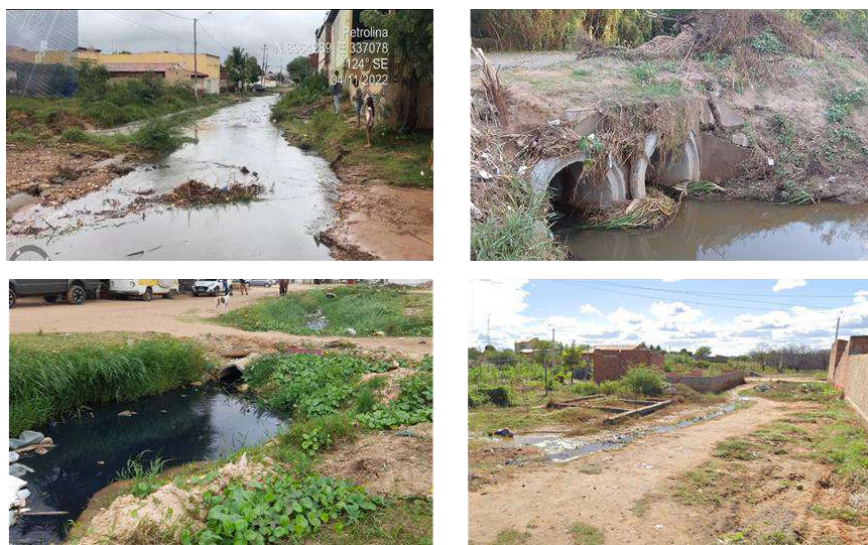
Figura 107. Problemas de macrodrenagem identificados.

Entre os fatores, podem-se ressaltar os problemas ligados ao descontrole do processo de urbanização e as decorrentes mudanças nas condições de uso e ocupação do solo, sobretudo em áreas ambientalmente sensíveis; as ocupações em áreas de espraiamento natural das águas (as chamadas várzeas), muitas delas irregulares; alteração no traçado de cursos d'água; a canalização de cursos d'água; estrangulamento de seções de corpos hídricos; deficiência de estruturas de drenagem; o acúmulo de lixo e entulho em áreas urbanas e cursos d'água; a remoção da cobertura vegetal das margens dos rios e córregos (Figura 107). Esses exemplos têm grande importância na redução da infiltração das águas de chuva e, portanto, no aumento do volume e da velocidade do escoamento superficial dessas águas, alterando o regime hidráulico e de drenagem natural (o chamado “hidrograma de cheias”).

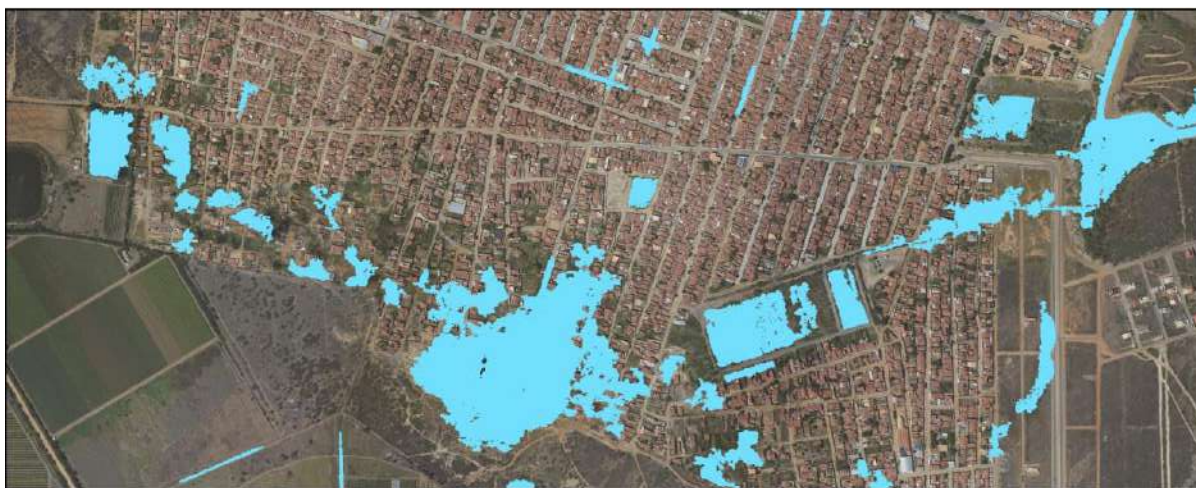
Figura 109 – Trecho crítico 01

O trecho crítico 1 localiza-se no Bairro Jardim Petrópolis, sendo considerado como um trecho de atenção tendo em vista que a região é ocupada por edificações em todo o trecho de escoamento natural da sub-bacia, e não possui sistema de microdrenagem. A simulação hidráulica deste trecho indicou que para vazões com recorrência de 25 anos deverá ocorrer alagamentos em edificações que margeiam o perímetro irrigado, principalmente nas proximidades de uma lagoa de formação natural localizada próximo às ruas Sezalina de Freitas Sá, Major João de Amorim e ruas projetadas nº 18 e 36. No trecho mais afetado foram verificadas, principalmente, edificações residenciais e comércio local. Nas áreas afetadas em menor intensidade observa-se a possibilidade de transbordamento do canal nas proximidades da Estação de Tratamento de Efluentes (ETE) da Companhia Pernambucana de Saneamento (Compesa). Ainda que a área apresente vazões relativamente baixas, entre  $3.6\text{m}^3/\text{s}$  e  $6.3\text{m}^3/\text{s}$ , é possível observar o escoamento atingir todas as edificações localizadas no trecho de escoamento natural, formando regiões de acúmulo de água em todos os cenários simulados, para os tempos de retorno de 10 anos, 25 anos e 50 anos. Entre as causas mais prováveis para esta ocorrência pode-se citar a ocupação de áreas que constituem a calha expandida dos cursos d'água; ocupação e assoreamento de áreas onde se forma uma lagoa natural; desmatamento de mata ciliar às margens dos cursos d'água; estruturas de microdrenagem inoperantes ou inexistentes no trecho crítico.

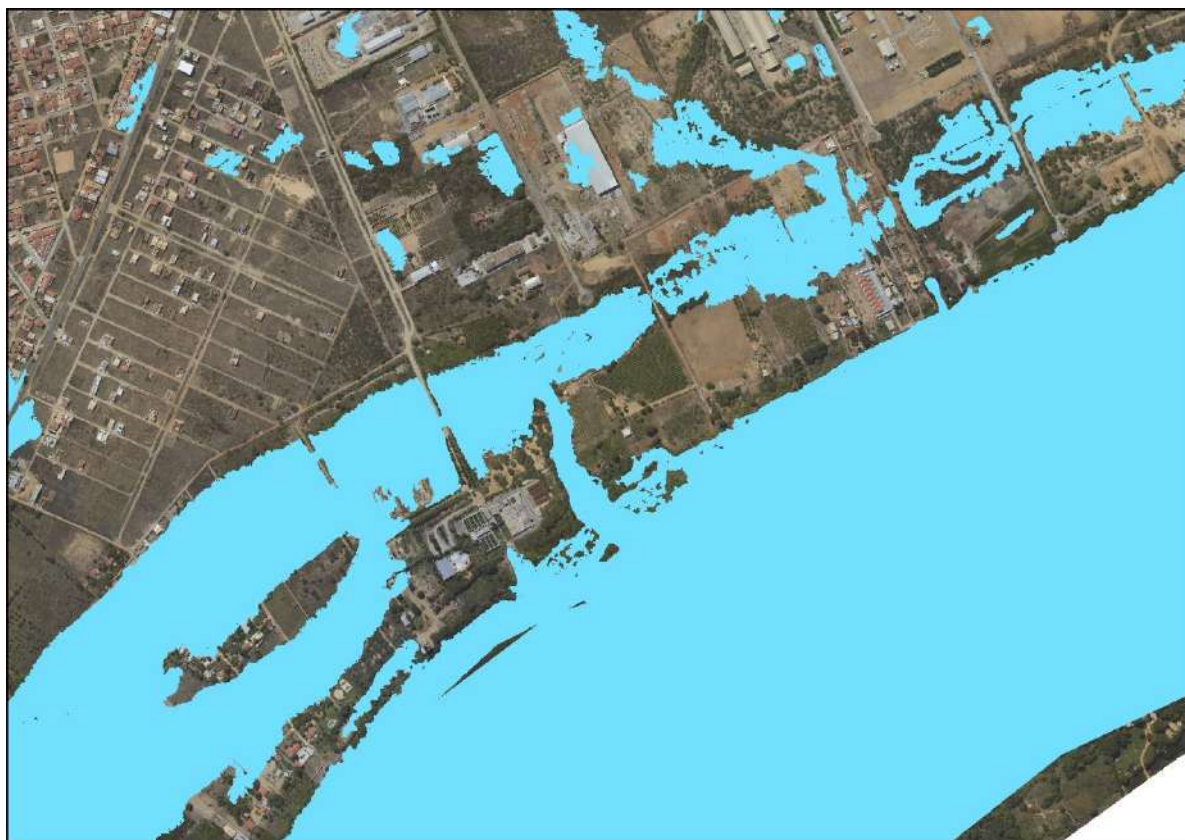
Figura 110. Trecho crítico 02

O trecho crítico 2 está situado na área da orla oeste da cidade de Petrolina, às margens do Riacho da Vitória e do Rio São Francisco, abrangendo regiões ocupadas por edificações residenciais, e também, por indústrias. Ainda que seja atualmente uma área de baixa densidade residencial, o Plano Diretor Municipal considera a região como um possível vetor de expansão residencial, de modo que estes resultados apontam para a necessidade de haver uma análise cuidadosa do zoneamento de áreas de riscos na região, sobretudo em função de cheias no Rio São Francisco. Entre as causas mais prováveis para esta ocorrência pode-se citar: ocupação de áreas que constituem a calha expandida dos cursos d'água, bem como áreas sujeitas às enchentes do rio São Francisco durante o vertimento da barragem de Sobradinho; ocupação de áreas de preservação permanente; estreitamento da calha dos cursos d'água para construção de pontes e outras passagens de veículos.

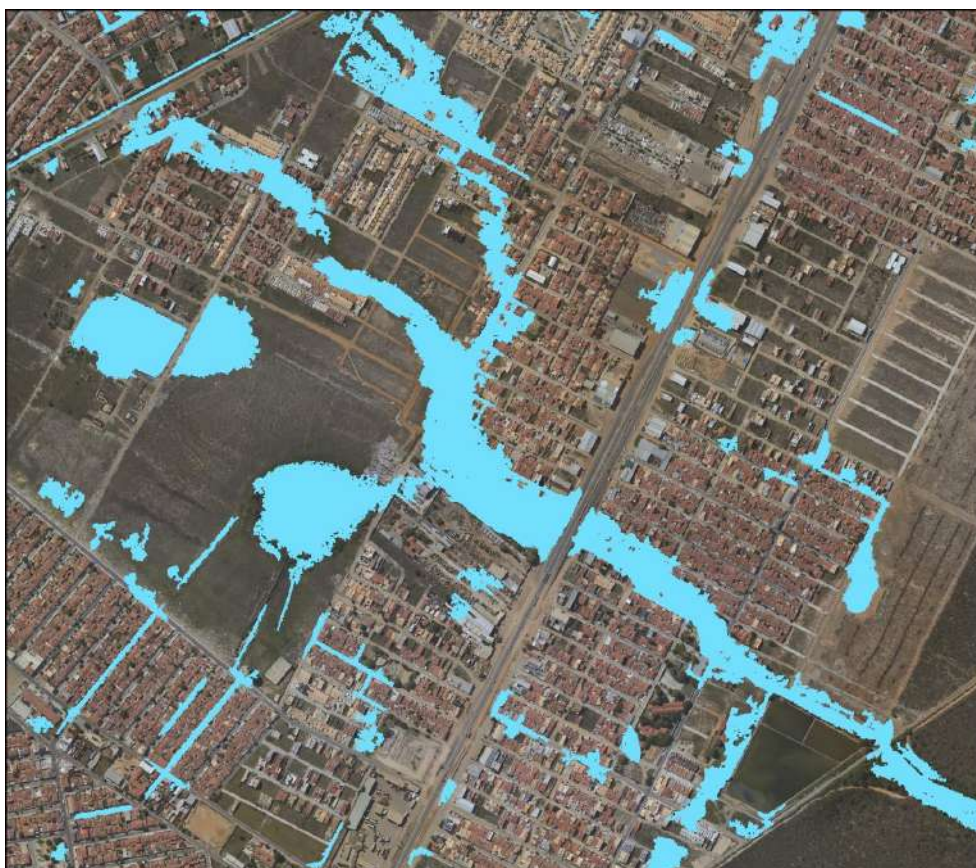
Figura 111. Trecho crítico 03.

O trecho crítico 3 diz respeito ao Canal do Batalhão, no Bairro Dom Avelar, onde foi observado nas simulações a existência de áreas ocupadas por edificações de forma adensada, com acúmulo de água e lâmina d'água acima de 1,0m, se configurando assim como uma área de risco na cidade. Neste aspecto foi observado que o estrangulamento de seção do canal, em seu trecho de passagem na BR-428, contribui para o acúmulo de água na região mencionada. Embora este efeito contribua de forma positiva para o amortecimento das vazões à jusante deste trecho mencionado, a região localizada à montante é afetada de forma negativa. Entre as causas mais prováveis para esta ocorrência pode-se citar: urbanização intensa da bacia hidrográfica do riacho Pau Ferro 2, com parcelamento urbano caracterizado por áreas verdes reduzidas ou ausentes; descaracterização, urbanização ou obstrução das linhas de drenagem natural; desmatamento de mata ciliar às margens dos cursos d'água; baixa capacidade de descarga no exutório do ponto crítico provocada por estrutura subdimensionada, obstruída ou inoperante; estruturas de microdrenagem inoperantes ou inexistentes; assoreamento da lagoa existente próximo à rua do Nitrato.

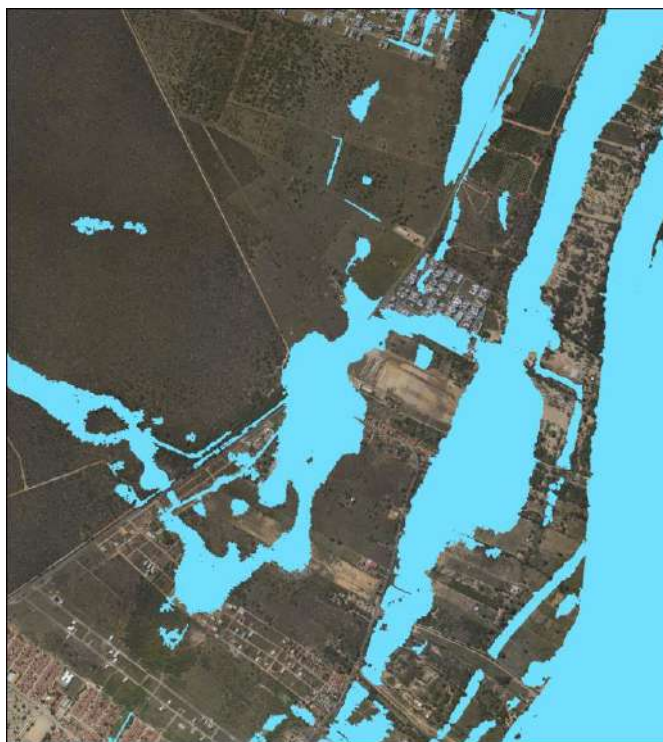
Figura 112 - Trecho crítico 04.

O trecho crítico 4 localiza-se no trecho à jusante do Riacho Pau Ferro (também chamado de Canal do Batalhão), especificamente no ponto de confluência entre os bairros de Boa Esperança, Carneiro e Zona Militar (Batalhão). O trecho mais afetado ainda não é densamente habitado. Ainda assim verifica-se grandes áreas alagadas e a existência de edificações nestas áreas, a exemplo da chácara Millenium, Clube de Tiro, Reserva das Palmeiras, a Avenida das Pedrinhas e áreas próximas a rodovia Jatobá Carneiro. Neste trecho, observa-se que o leito natural de escoamento do riacho foi alterado no ponto de confluência com a Av. Pedrinhas, em que o riacho passa a ter seu escoamento a partir de galerias, ocorrendo assim, além da alteração do seu curso natural, o estrangulamento de seção, ocasionando acúmulo de água neste trecho. Entre as causas mais prováveis para esta ocorrência pode-se citar: inexistência, obstrução ou subdimensionamento do sistema de drenagem da Avenida das Pedrinhas junto a área militar; urbanização ou obstrução do curso d'água natural do riacho Pau Ferro 2 até seu exutório; assoreamento e formação de bancos de areia no rio São Francisco junto ao exutório do riacho Pau Ferro 2; contribuição de vazões advindas da bacia 6 em eventos de maior intensidade.

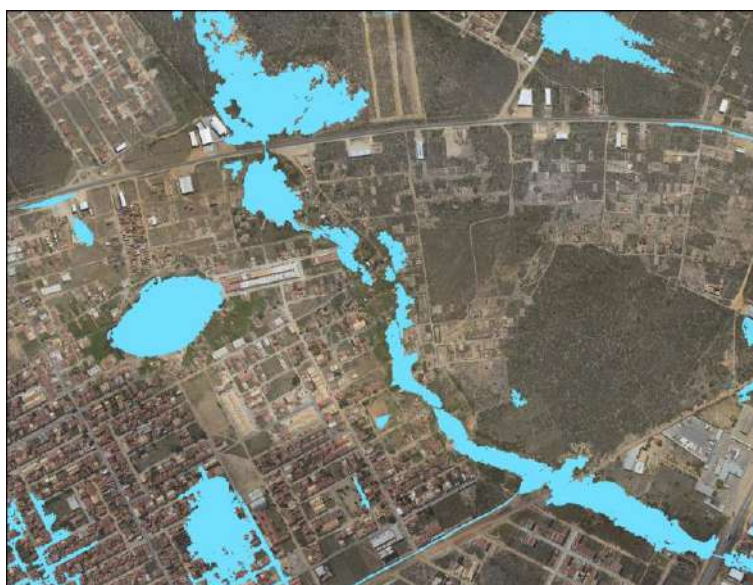
Figura 113. Trecho crítico 05.

O trecho crítico 5 consiste na área de montante do Canal Dom Avelar, especificamente na área do Bairro Dom Avelar. Foi observado que o leito natural do canal em seu trecho à montante atualmente é ocupado por edificações, de modo que o canal não apresenta calha definida. Neste aspecto, é importante observar que as vazões no canal Dom Avelar não podem ser desconsideradas na perspectiva de macrodrenagem, com valores entre  $28\text{m}^3/\text{s}$  e  $46\text{m}^3/\text{s}$ , sendo necessário analisar com atenção os trechos do canal que atualmente são ocupados, sobretudo no sentido de definir por zoneamento o seu leito enquanto área não edificável. Além disso, observou-se que no trecho em que o canal cruza a BR-428, há um estrangulamento de seção em sua passagem, de forma que a área à montante se configura como uma região de armazenamento do volume excedente, assim como o estrangulamento de seção atua como um dispositivo de amortecimento de cheias para as regiões à jusante do canal neste trecho. Sendo assim, é necessário destacar a importância dessa região à montante enquanto área de armazenamento do volume excedente, uma vez que já existem edificações na região. Entre as causas mais prováveis para esta ocorrência pode-se citar: ocupação de áreas que constituem a calha expandida dos cursos d'água; desmatamento de mata ciliar às margens dos cursos d'água; baixa capacidade de descarga no exutório do ponto crítico provocada por estrutura subdimensionada, obstruída ou inoperante; estruturas de microdrenagem inoperantes ou inexistentes; assoreamento de lagoas naturais; lagoas artificiais construídas para armazenamento de água utilizada para irrigação; aporte de água às lagoas artificiais e manutenção da umidade do solo nas áreas irrigadas.

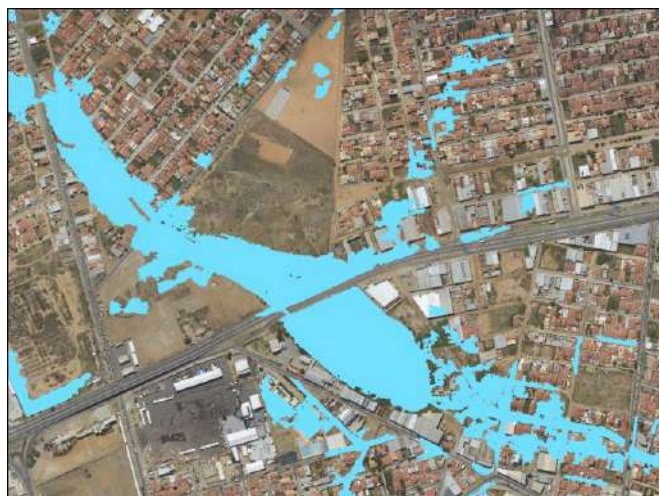
Figura 115. Trecho crítico 07.

O trecho crítico 7 corresponde ao escoamento proveniente do canal da Av. 07 de setembro/Rua José Pessoa / Av. João Campos, especificamente no trecho em que o canal cruza a BR-428. Verifica-se intercorrências entre as Avenidas Sete de Setembro, Anízio Moura Leal e João Barros Galvão. A simulação hidráulica deste trecho indicou que para vazões com recorrência de 25 anos deverá ocorrer o transbordamento da lagoa localizada próximo ao canal da rua José Pessoa. O trecho mais afetado refere-se às margens da lagoa onde se localizam galpões industriais, comerciais e instalações de serviços públicos. Na ocorrência de chuvas intensas foi verificada a possibilidade de alagamentos na Avenida Anízio Moura Leal. Foi observado neste trecho que a lagoa de estabilização existente também funciona como uma área de armazenamento do volume de água excedente, e assim, sendo também um dispositivo de amortecimento de cheia. No entanto, atualmente a lagoa de estabilização foi desativada e poderá vir a ser ocupada com outro uso, ou até mesmo sendo aterrada, o que poderá prejudicar o escoamento do canal em cenários extremos. No entanto, caso a lagoa encontre-se em seu volume máximo, haverá a possibilidade de efeitos de remanso e inoperância do sistema de microdrenagem ao longo da rua Manoel Félix Borges. Entre as causas mais prováveis para esta ocorrência pode-se citar: urbanização intensa da bacia hidrográfica do canal da José Pessoa, com parcelamento urbano caracterizado por áreas verdes reduzidas ou ausentes; descaracterização, urbanização ou obstrução das linhas de drenagem natural; desmatamento de mata ciliar às margens dos cursos d'água; baixa capacidade de descarga no exutório do ponto crítico provocada por estrutura subdimensionada, obstruída ou inoperante; assoreamento da lagoa existente próximo ao canal da José Pessoa.

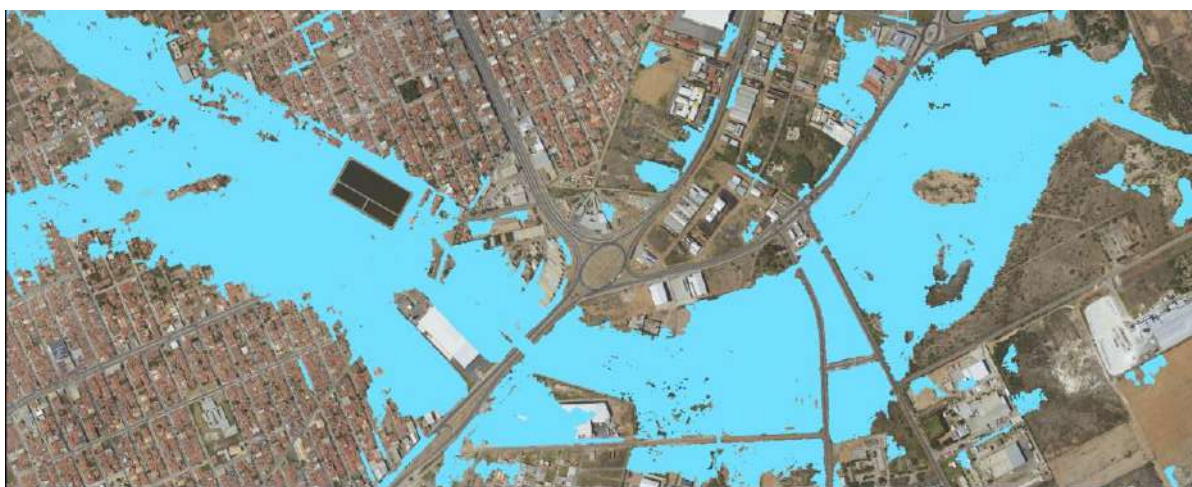
Figura 116. Trecho crítico 08.

O trecho crítico 8 compreende o Riacho das Porteiras, especificamente nos bairros de Ouro Preto, Pedro Raimundo, Jardim Amazonas, COHAB-Massangano e Distrito Industrial. Além de vazões elevadas, entre  $100\text{m}^3/\text{s}$  e  $164\text{m}^3/\text{s}$ , é possível observar uma área considerável com lâmina d'água superior à 1m e que abrange regiões ocupadas por edificações, sobretudo nos bairros de Pedro Raimundo, Jardim Amazonas e Ouro preto, nas proximidades do trecho em que o Riacho das Porteiras cruza a BR-407. Neste aspecto, sinaliza-se a necessidade de realizar estudos para verificar os efeitos causados pelo estrangulamento de seção do riacho, em seu ponto de passagem pela BR-407. Por sua vez, à jusante da BR-407, observa-se também áreas com acúmulo de água e lâmina d'água superior à 1,0m, embora sejam áreas não ocupadas, que cumprem a função de armazenar o volume de água excedente do Riacho. No entanto, é necessário apontar para uma melhor utilização dessas áreas enquanto possível locais para a implantação de estruturas de armazenamento, e incluindo também a sua normatização em lei de zoneamento. Por fim, é necessário salientar que o Riacho das Porteiras sofre impacto direto dos níveis do Rio São Francisco, o qual causa efeito de remanso e dificulta o escoamento do riacho. Entre as causas mais prováveis para esta ocorrência pode-se citar: urbanização intensa da bacia hidrográfica do riacho das Porteiras, com parcelamento urbano caracterizado por áreas verdes reduzidas ou ausentes; descaracterização, urbanização ou obstrução das linhas de drenagem natural; desmatamento de mata ciliar às margens dos cursos d'água; baixa capacidade de descarga na ponte sobre a BR-407 provocada por estrutura subdimensionada ou obstruída.

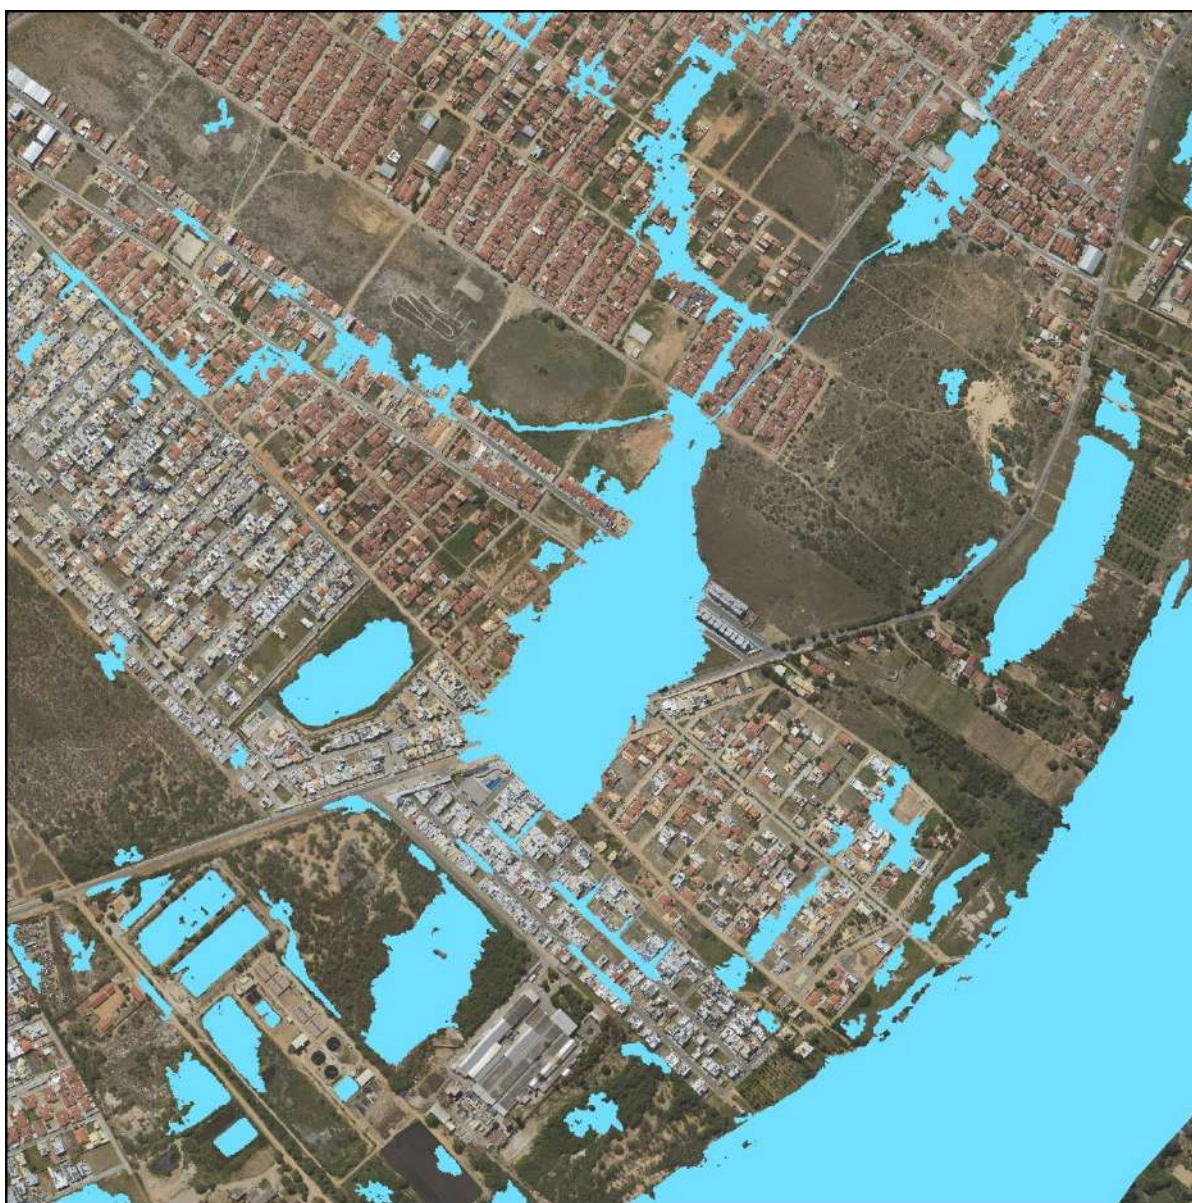
Figura 117. Trecho crítico 09.

O trecho crítico 9 corresponde à Lagoa do Jatobá. Nas simulações, observou-se o extravasamento da lagoa em todos os cenários simulados, de modo que devem ser pensadas soluções para ampliar a capacidade de armazenamento da lagoa, ou a implementação de estruturas complementares, de modo a amortecer as cheias no local. No trecho mais afetado foram verificadas edificações e conjuntos residenciais, e estabelecimentos comerciais, como de bares, padarias e dos residenciais Petrolina, Jatobá e Sumerville. Nas áreas afetadas em menor intensidade encontra-se o Condomínio Sol Nascente.
