## **Elaboração do Plano e Projetos de Macrodrenagem Petrolina/PE**

### **PRODUTO P11 – MINUTA DO RELATÓRIO TÉCNICO FINAL**

#### **RELATÓRIO SÍNTESE**

**Elaboração do Plano e Projetos de  
Macro drenagem do Município de Petrolina**

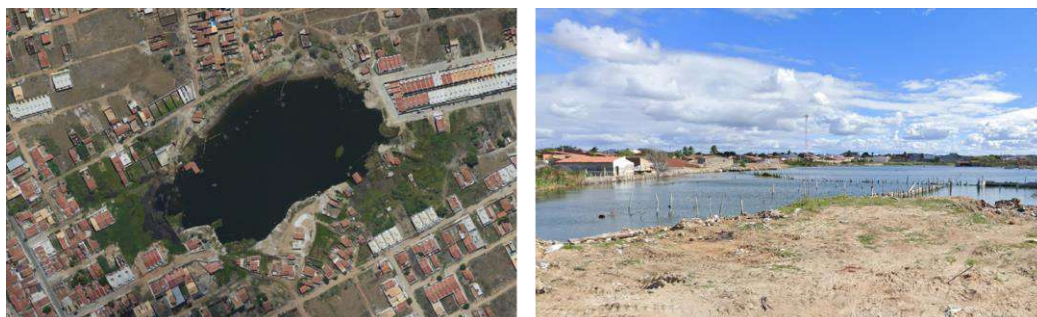
A revitalização e implementação de lagoas de amortecimento foi proposta levando em consideração que em Petrolina já existem muitas destas, sendo algumas naturais e outras artificiais, e que já funcionam como dispositivos de drenagem (Figura 118). A sua adoção entre as propostas sugeridas no Plano leva em consideração o fato de que o amortecimento de vazões a partir de lagoas contribui para a redução do escoamento direcionado para a rede microdrenagem, riachos e canais.

Figura 118. Lagoa já existente na área urbana de Petrolina (Lagoa Dom Avelar).

No entanto, as lagoas existentes na cidade funcionam atualmente de forma natural, sem que a sua capacidade e estrutura sejam adequadas para que exerçam efetivamente o seu potencial enquanto lagoa de amortecimento. Nas simulações realizadas, verificou-se que em sua maioria, ocorrem transbordamentos para chuvas com tempo de recorrência de 25 anos, acarretando danos para edificações existentes ao redor.

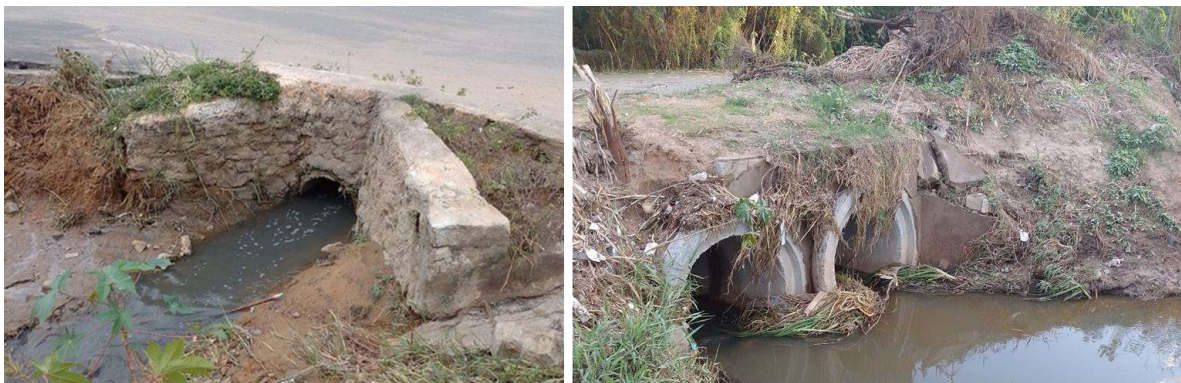
diversos pontos de estrangulamento (Figura 121). Nestes pontos, as galerias e pontilhões foram implantados de forma subdimensionada para vazões elevadas (tempo de recorrência de 25 anos), dificultando o escoamento no riacho e gerando trechos de inundação a partir do acúmulo de água nestes pontos. Neste sentido, a requalificação dos riachos deve considerar que as galerias e pontilhões sobre o corpo hídrico tenham plena capacidade de escoamento em relação às vazões do riacho.

Figura 121. Passagens configuradas como pontos de estrangulamento.

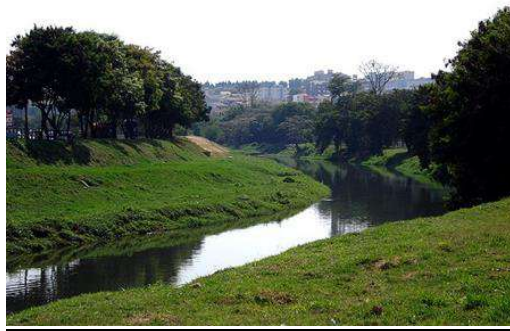
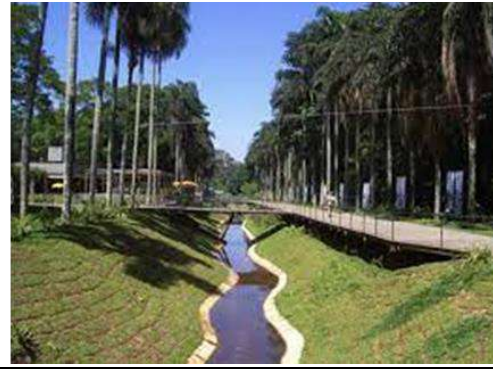
Por fim, embora a requalificação dos riachos promova o aumento da capacidade de escoamento e a mitigação dos riscos relacionados às inundações, tais intervenções precisam seguir diretrizes que busquem ao máximo manter o riacho de forma naturalizada, evitando a artificialização de um corpo hídrico natural. Intervenções físicas em riachos naturais realizadas de forma indiscriminada podem acarretar prejuízos ambientais, além de tornarem elementos que depreciam a paisagem urbana, reduzindo a qualidade de vida da população no que diz respeito ao acesso para áreas naturais. Sendo assim, sobre este aspecto, recomenda-se que a requalificação de riachos considere a naturalização dos corpos hídricos. Nos exemplos apresentados na Figura 122 é possível observar que foram realizadas intervenções na geometria das seções dos riachos para o alargamento de seções e aumento da sua capacidade de vazão, mas que ainda assim, o corpo hídrico se apresenta de forma natural. Estes aspectos são de extrema importância para garantir as condições ambientais necessárias para o riacho, além de contribuir de forma paisagística.

Figura 122. Exemplos de riachos com calha alargada de forma naturalizada.

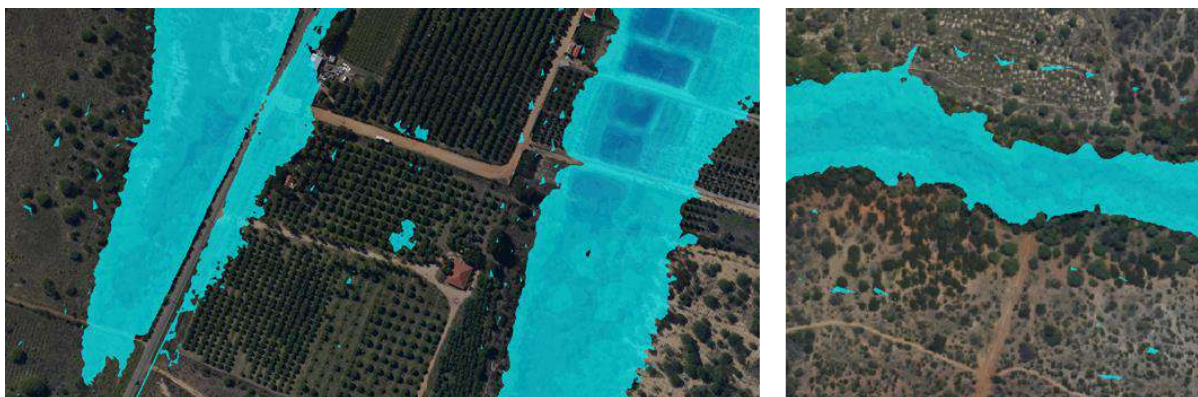
Considerando a Lei Federal 10.257 de 10 de julho de 2001 (Estatuto da Cidade), e a Lei Federal 12.608 de 10 de abril de 2012 (Política Nacional de Proteção e Defesa Civil), é responsabilidade dos municípios realizar o mapeamento de áreas suscetíveis à ocorrência de desastres, onde se incluem as inundações, para que sejam estabelecidas restrições de ocupações nestas áreas. Por sua vez, a Lei Municipal 034 de 25 de fevereiro de 2022 (Plano Diretor Participativo do município de Petrolina/PE) estabelece que *“é proibido o parcelamento de solo para fins urbanos em terrenos alagadiços e sujeitos a inundações, antes de tomadas as providências para assegurar o escoamento das águas e cujo projeto de drenagem seja aprovado pelo Município”*. Dessa forma, no Plano de Macrodrenagem são indicadas todas as áreas suscetíveis à ocorrência de inundações e sendo estabelecidas o seu caráter de ocupação restrita, de modo que o município possa realizar o controle da ocupação nestas áreas (Figura 127).

Figura 127. Delimitação de áreas suscetíveis à ocorrência de inundações.

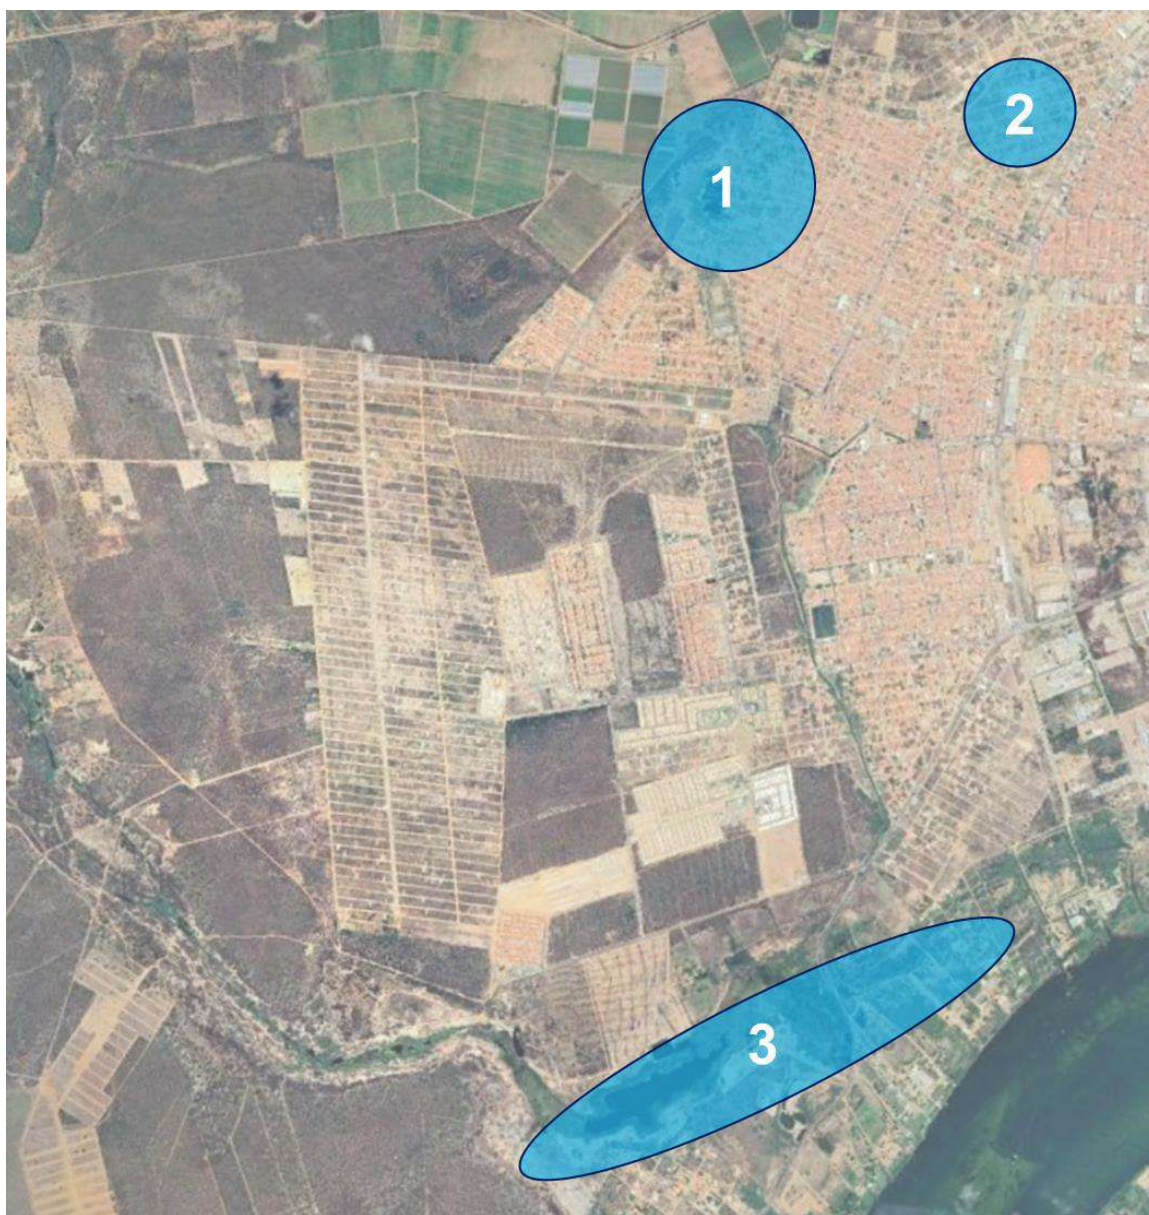
Na Bacia 02 foram identificados três pontos críticos, que correspondem à ocorrência de alagamentos nos bairros Jardim Petrópolis (Figura 128 – Ponto 1) e Alto da Boa Vista (Figura 128 – Ponto 2), e no trecho de jusante do Riacho Vitória onde foram identificadas áreas suscetíveis à ocorrência de inundações pelo transbordamento da calha do riacho em eventos intensos e que atualmente já afetam edificações existentes (Figura 128 – Ponto 3).

Figura 128. Pontos críticos na Bacia 02

Em relação aos alagamentos existentes no bairro Jardim Petrópolis (Figura 128 – Ponto 1), verifica-se que a área não possui rede de microdrenagem, assim como a ocupação urbana foi realizada de forma irregular sobre o talvegue natural. Dessa forma, tal configuração dificulta o escoamento superficial, além de que as condições do terreno favorecem o acúmulo de água em pontos baixos existentes, os quais acarretam alagamentos durante eventos intensos. Para este problema, adotou-se a revitalização de uma lagoa de amortecimento integrada, por sistema de bombeamento, com o canal existente que se inicia na rua Cinquenta e Sete e tem o seu deságue no Afluente do Riacho Vitória, incluindo também a implantação de trechos atualmente inexistentes (Figura 129 e Anexo 2). Para a definição de lagoa de retenção enquanto solução adotada, buscou-se explorar alternativas na modelagem de cenários futuros, como a implantação de rede de microdrenagem (drenagem profunda) em todo o bairro e/ou a desocupação de todos os imóveis localizados em áreas sujeitas à alagamentos atualmente. No entanto, optou-se pela utilização de lagoa considerando que atualmente a sua área de implantação já existe e que já cumpre função amortecimento, sendo necessário apenas o seu redimensionamento para garantir o amortecimento de toda a sua área de contribuição. Além disso, considerando que se trata de uma área de ocupação irregular em que não houve a realização de projetos para o seu loteamento, também será necessário realizar a requalificação urbana do bairro, sobretudo no que diz respeito a microdrenagem (seja ela superficial ou profunda).

No que diz respeito aos alagamentos existentes no bairro de Alto da Boa Vista (Figura 128 – Ponto 3), verificou-se a necessidade de readequar o sistema de microdrenagem (drenagem profunda), de modo a garantir o escoamento pelo Canal da Av. Tapuio (Figura 129 e Anexo 2). No entanto, verificou-se também a necessidade de realização de estudos detalhados para verificar a necessidade de redimensionamento do Canal da Av. Tapuio, uma vez que este atualmente já atingiu a sua capacidade máxima de escoamento (Figura 129 e Anexo 2).

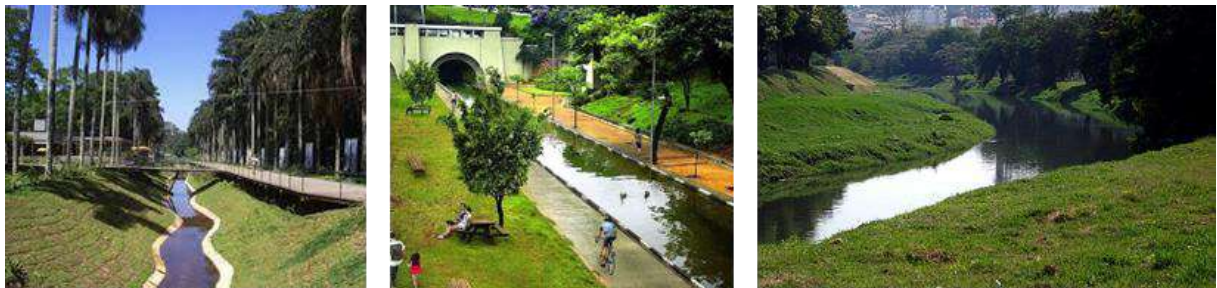
Figura 131. Revitalização de riachos em duas calhas

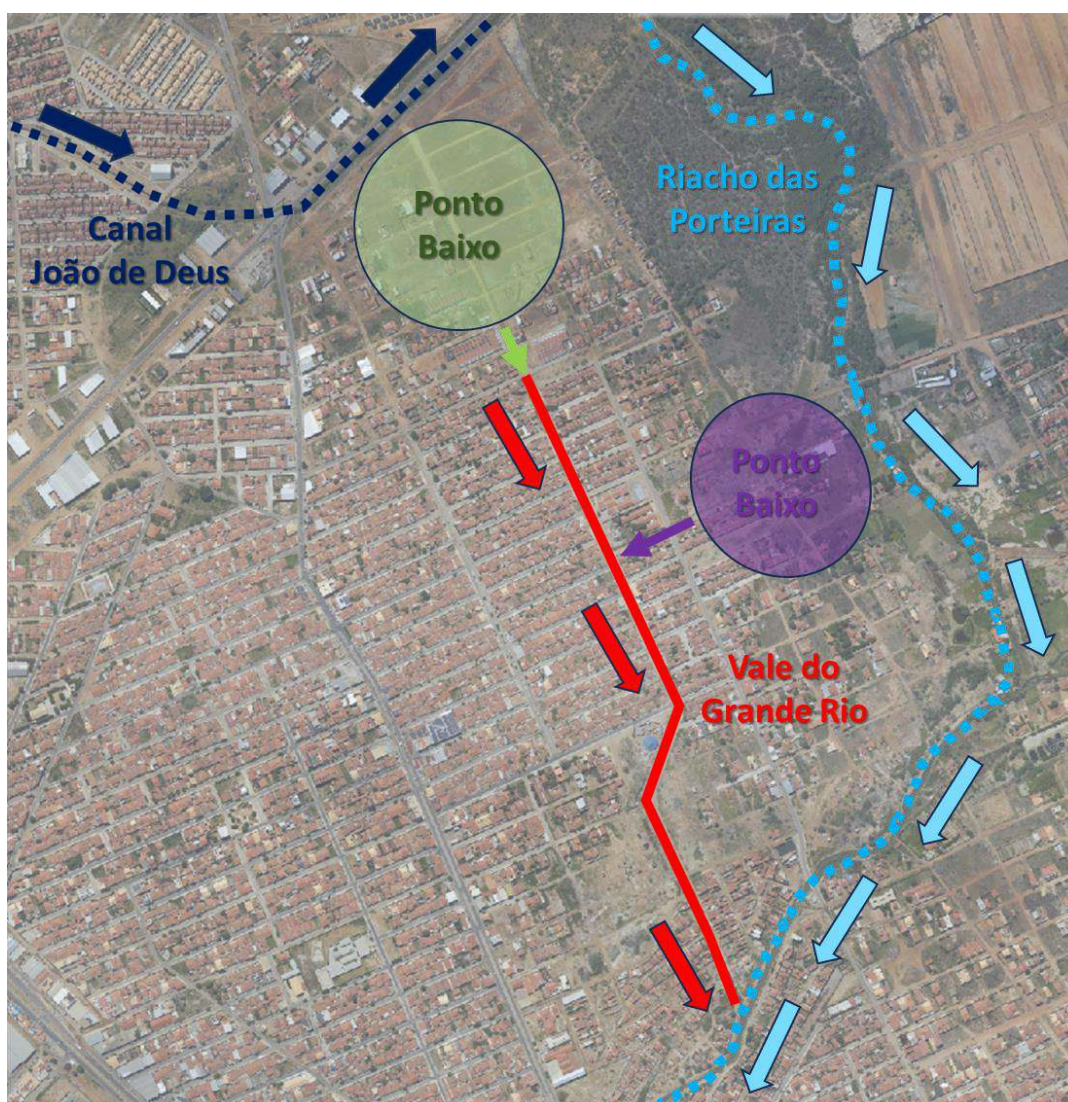
No Canal do Vale do Grande Rio, localizado no Bairro Pedro Raimundo, as medidas recomendadas abrangem a revitalização da sua calha, incluindo o seu redimensionamento para o tempo de retorno de 25 anos, e considerando também que a sua capacidade seja ampliada para comportar áreas do bairro que se configuram como pontos baixos e que atualmente não estão conectadas com o canal, consistindo em pontos de alagamento em chuvas intensas. De modo mais crítico, no Bairro Pedro Raimundo são identificadas duas áreas onde ocorrem os maiores danos ocasionados por alagamentos, sendo necessário implementar sistema de microdrenagem para que o escoamento possa ser direcionado para o Canal do Vale do Grande Rio (Figura 134). Além disso, no cenário atual verifica-se que o bairro é afetado pelo de transbordamento do Canal João de Deus e do Riacho das Porteiras, de forma que tais problemas serão mitigados a partir das ações relacionadas à revitalização do canal e do riacho, conforme descrito nas duas medidas propostas anteriormente.

Figura 134. Medidas propostas para o Canal do Vale do Grande Rio.

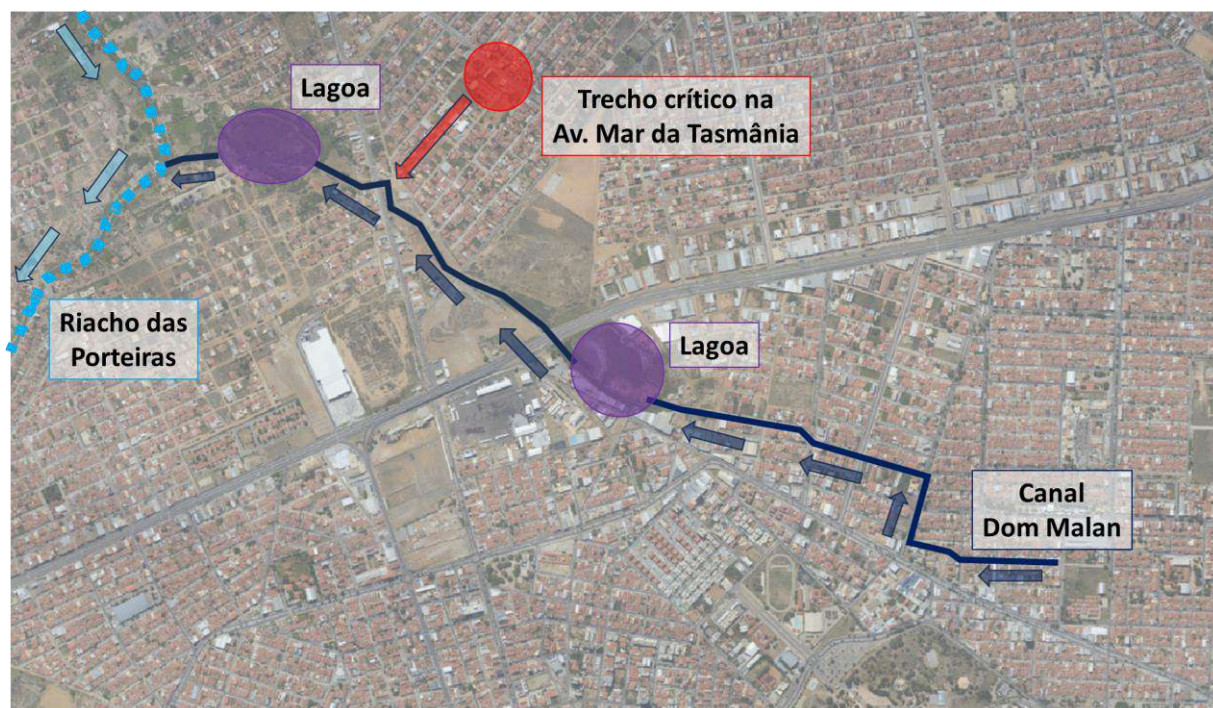
Em relação ao canal Dom Malan, que deságua no Riacho das Porteiras, foi observado que ele opera em condições críticas para chuvas com tempo de retorno de 25 anos, acarretando pontos de alagamento, além de apresentar trechos consideravelmente danificados, em baixo estado de conservação. Nesse sentido, recomenda-se o redimensionamento da sua calha e adoção de galerias, visando ampliar a sua capacidade de escoamento para eventos críticos com tempo de retorno de 25 anos, sem comprometer as vias laterais (Figura 135).

Ainda na sub-bacia do Canal Dom Malan, o Bairro Antônio Cassimiro apresenta problemas de drenagem relacionados à alagamentos, sobretudo na Av. Mar da Tasmânia, sendo atualmente um dos principais pontos críticos existentes na cidade no que diz respeito à microdrenagem. Nesta área observa-se que as configurações do terreno resultam em pontos baixos que não permitem o escoamento apenas por meio de drenagem superficial (sarjetas etc.), sendo necessário readequar o sistema de microdrenagem por galerias subterrâneas existentes, para que o escoamento ocorra de forma efetiva até Canal Dom Malan (Figura 135).

Por fim, observou-se que as vazões de pico da sub-bacia do Canal Malan em seu exutório (Riacho das Porteiras) se aproximam de valores em torno de 15 m<sup>3</sup>/s, para o tempo de retorno de 25 anos, correspondendo à aproximadamente 23% da vazão de pico do Riacho das Porteiras em seu ponto de deságue final no Rio São Francisco. Ao mesmo tempo, identificou-se a possibilidade de revitalização de duas lagoas de amortecimento ao longo do canal, as quais irão contribuir para a redução das vazões no Riacho das Porteiras, além de ampliar a capacidade de drenagem do canal na própria sub-bacia (Figura 135).

Figura 135. Medidas propostas relacionadas Canal Dom Malan.

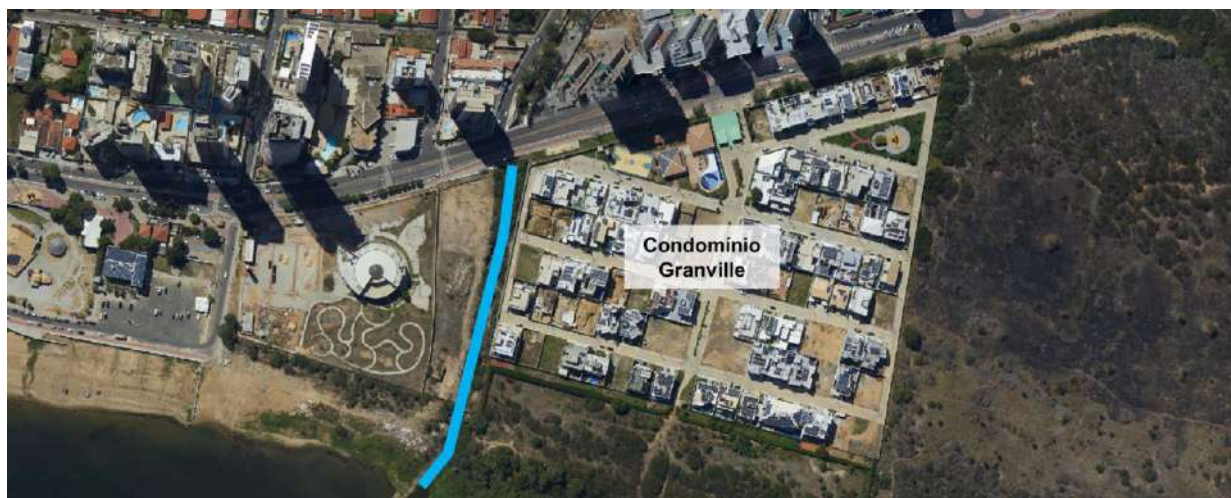
Por sua vez, de modo crítico, foram identificados pontos de erosão no trecho final do Canal do Alto Cheiroso, localizado entre a Av. Cardoso de Sá e o Rio São Francisco, margeando o talude lateral do condomínio Granville. Neste aspecto, é recomendada a revitalização do canal neste trecho final, restabelecendo sua calha de modo a reduzir os efeitos erosivos, uma vez que em longo prazo este processo poderá danificar a estrutura de edificações existentes em suas margens (Figura 137 e Anexo 4).

Figura 137. Trecho final a ser implementado no canal do Alto Cheiroso

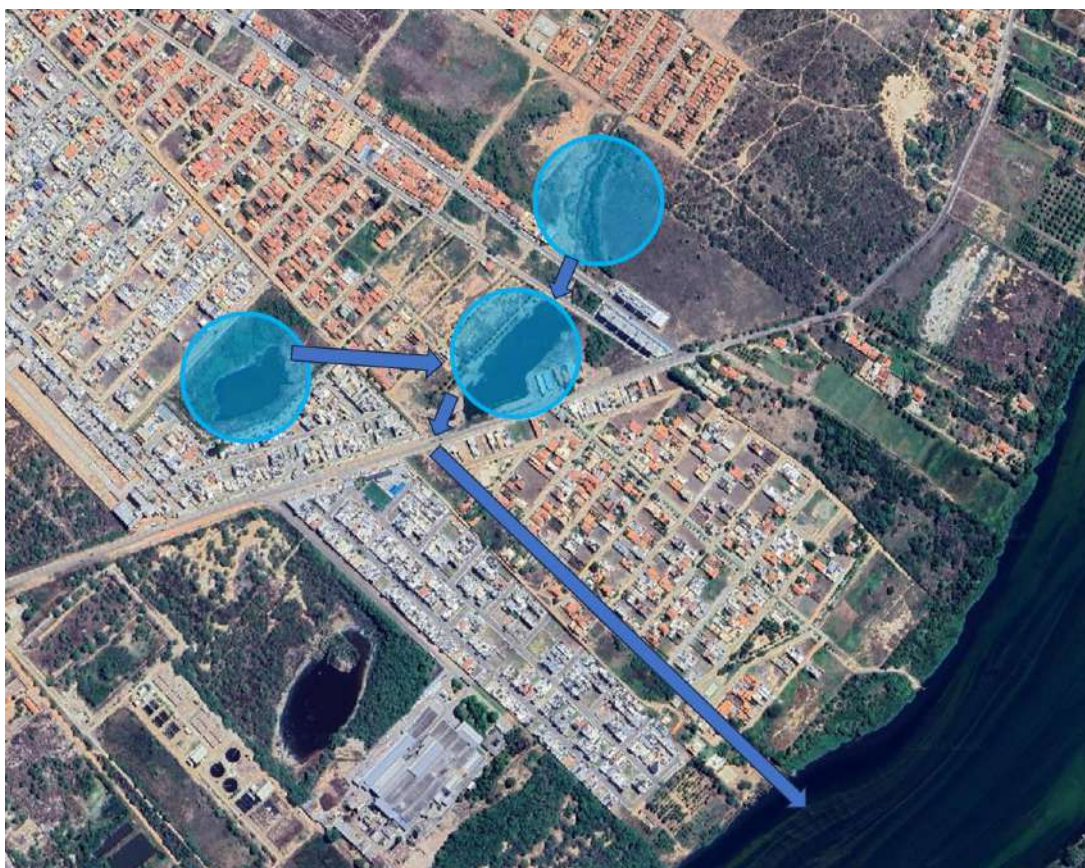
Além de soluções propostas para os dois canais acima mencionados, têm se também a recomendação de implantação do Sistema de Lagoas do Jatobá, composta por um grupo de 03 lagoas interligadas para a absorção do escoamento de loteamentos existentes na parte sudoeste da bacia 04, e as quais também serão utilizadas para o escoamento proveniente de áreas localizadas na bacia 05 (Figura 139 e Anexo 4). Atualmente, a Lagoa 01 do Jatobá já funciona como um importante dispositivo de drenagem, mas que ainda assim não opera em sua plena capacidade em relação ao volume de escoamento recebido. Verifica-se a retenção de água entre a Avenida João Cleverson Coelho Monteiro, Estrada Jatobá Carneiro e a Av. Maria Coelho Cavalcante Rodrigues. A simulação hidráulica deste trecho indicou que para vazões com recorrência de 25 anos já ocorre transbordamento da lagoa de formação natural localizada próximo à Estrada Jatobá-Carneiro. Sendo assim, para o seu aproveitamento máximo, estabelece-se a recomendação de que a sua capacidade de armazenamento seja ampliada, e a sua interligação com duas outras lagoas localizadas na região e o seu ponto final de deságue no Rio São Francisco. Da mesma forma, recomenda-se a implementação das áreas de proteção ambiental nas margens destas lagoas, de modo a garantir a sua preservação ambiental enquanto dispositivo de drenagem urbana.

Figura 139. Sistema de lagoas do Jatobá

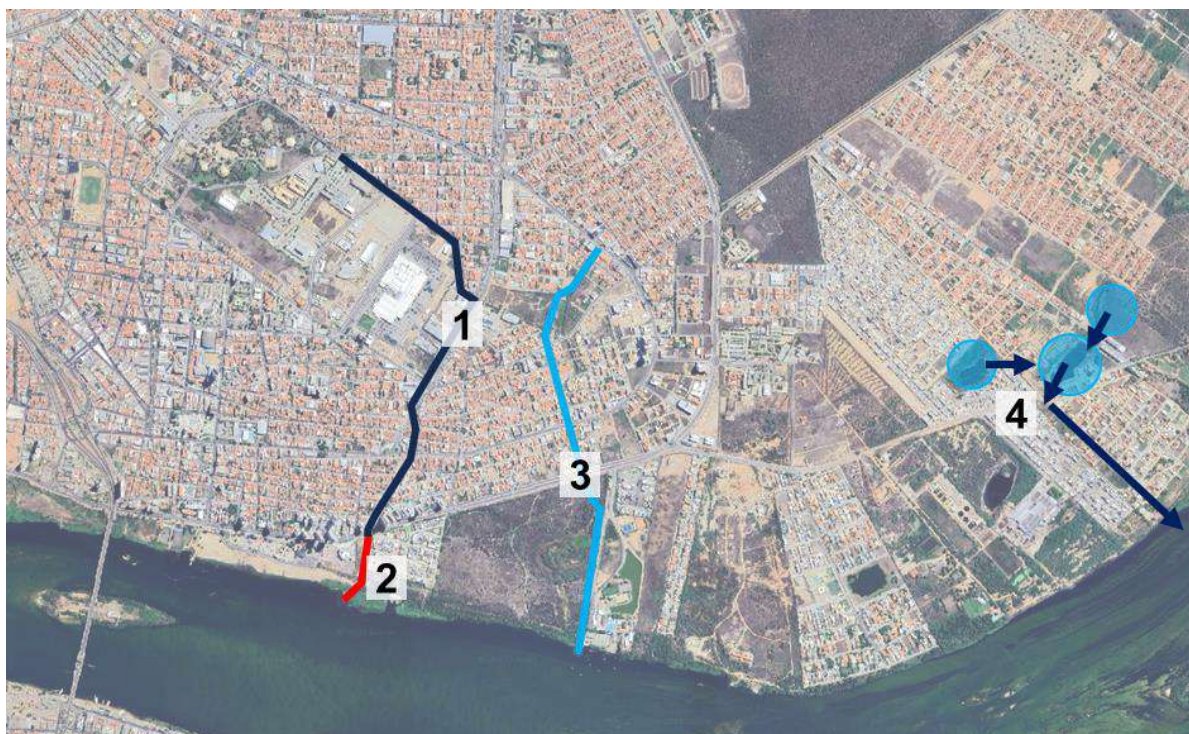
Por fim, a Figura 140 elenca as principais proposições definidas para a bacia 04, enquanto todas as ações são apresentadas na Tabela 5 e no Anexo 4.

- 1) Análise de capacidade do canal para ampliação da sua área de contribuição; revitalização de trechos danificados do canal; implantação de área *Non Aedificandi* nas margens do canal;
- 2) Revitalização do trecho final do Canal do Alto Cheiroso, visando a mitigação do processo erosivo que ocorre atualmente, abrangendo também a delimitação de áreas *Non Aedificandi* nas margens do canal;
- 3) Alteração de traçado do canal do São José (galeria subterrânea), abrangendo também a delimitação de áreas *Non Aedificandi* nas margens do canal em seu trecho à céu aberto;
- 4) Implantação do Sistema de Lagoas do Jatobá, abrangendo também a delimitação de áreas *Non Aedificandi* ou APP nas margens das lagoas.

Figura 140. Ações propostas para os trechos críticos da Bacia 04

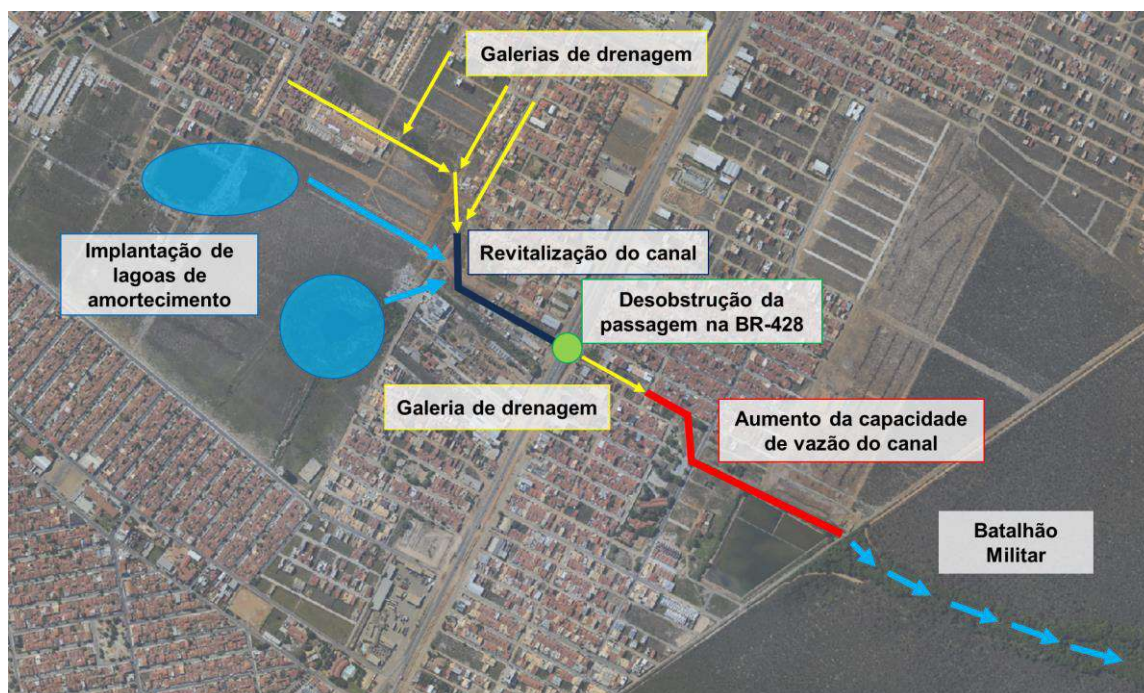
O segundo ponto crítico localizado na bacia 05 compreende o trecho de drenagem situado entre a Av. Beija-Flor e a rodovia BR-428, onde já ocorrem pontos de alagamentos críticos e danos às edificações e população em seu entorno. Na etapa de diagnóstico, verificou-se que as principais causas são dadas pela ocupação e modificações realizadas no talvegue natural e, principalmente, pela obstrução de vazão que ocorre na BR-428, reduzindo assim a capacidade do escoamento para o seu trecho de jusante, onde o talvegue principal da bacia tem sua continuidade até o seu exutório.

Sendo assim, recomenda-se a revitalização da drenagem de toda a área de contribuição, consistindo na implementação de galerias subterrâneas em trechos de ocupação urbana já consolidada, revitalização da calha do riacho e desobstrução de vazão na travessia da BR-428, além do aumento da capacidade de vazão do trecho de jusante após a BR-428, combinando a utilização de galerias e canal, de modo que todo o escoamento da área de contribuição possa ser direcionado sem que haja transbordamentos dos canais e/ou pontos de alagamentos por inexistência de sistema de micro drenagem (Figura 142). Além destes elementos, recomenda-se a revitalização das Lagoas Padre Cícero, já existentes que atualmente operam com capacidade de armazenamento reduzida, e a sua integração com o canal (Figura 142). Por fim, para todos os trechos de canais e/ou riachos comentados nesta seção, devem ser delimitadas as suas respectivas áreas “*Non Aedificandi*”, e para todas as lagoas a delimitação da Área de Preservação Permanente, de modo a garantir que não sejam ocupadas por edificações em momentos futuros.

Figura 142. Ações recomendadas para o trecho crítico no talvegue principal da bacia 05

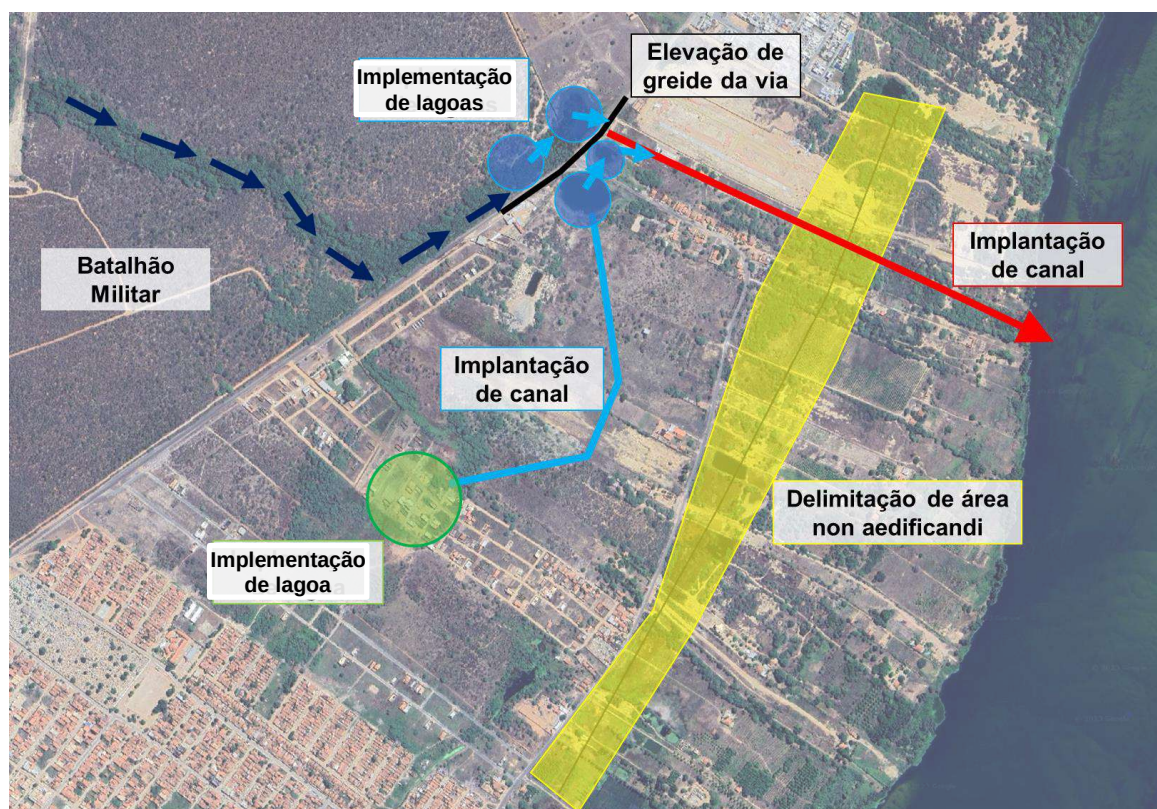
Sendo assim, foram definidas a implementação de um canal para o escoamento em seu trecho final de deságue no Rio São Francisco, e lagoas de amortecimento que serão necessárias para tornar as vazões compatíveis com a capacidade deste novo canal (Figura 143 e Anexo 5). Ainda assim, observou-se a necessidade de elevação do greide da Av. das Pedrinhas em seus trechos mais baixos nesta região de modo que as cotas na via estejam sempre acima das cotas de inundação e assim a Av. das Pedrinhas possa se configurar como um enrocamento e não permita o transbordamento do corpo hídrico entre os dois lados da via (Figura 143 e Anexo 5).

venha a sofrer futuramente com problemas de drenagem, a implementação desta lagoa e de um canal sobre o talvegue natural da microbacia irá permitir que a área possa ser ocupada de modo planejado no que diz respeito à drenagem (Figura 143 e Anexo 5). A lagoa e o canal já existem naturalmente, definidos pela configuração do terreno, e neste momento, busca-se a sua efetiva implementação e preservação enquanto dispositivo de drenagem. Neste aspecto verifica-se a importância do Plano de Macrodrenagem enquanto dispositivo de planejamento em longo prazo, a partir da recomendação de medidas para áreas que ainda não são ocupadas. Por fim, ainda para este trecho, verificou-se a existência de uma área inundável extensa em um talvegue natural que margeia a Estrada do Jatobá e que se conecta com o Rio São Francisco (Figura 143 e Anexo 5). De modo similar ao Riacho Vitória em seu trecho final de jusante, seja pela baixa densidade urbana ou pela importância ambiental do trecho, observou-se que a melhor alternativa recomenda é a delimitação da sua área *Non Aedificandi* em função da suscetibilidade à ocorrência de inundações no local (Figura 143 e Anexo 5).

Figura 143. Ações recomendadas para o trecho final de jusante da bacia 05

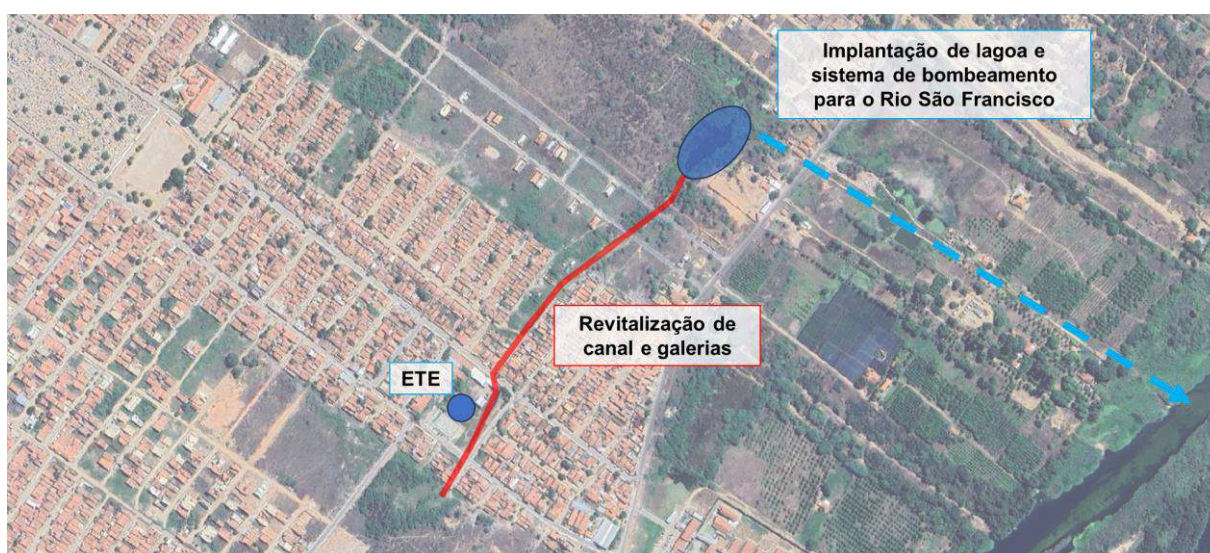
Figura 144. Revitalização de calha de canal e de galerias subterrâneas, e implantação de lagoa no Bairro Henrique Leite

Como último ponto de ações recomendadas para a Bacia 05 no Bairro Henrique Leite, propõe-se a revitalização da calha do canal e da lagoa para o deságue final da microbacia (Figura 144 e Anexo 5). Ambas as estruturas já existem atualmente, sendo que o canal e galerias subterrâneas precisam ser revitalizados (aumento de seção e redimensionamento das galerias de passagens) para que possam suportar as vazões provenientes da sua área de contribuição, assim como a lagoa precisa ter a sua capacidade de armazenamento ampliada (Figura 144 e Anexo 5). Nesta área, prevê-se a implantação de uma Estação de Tratamento de Esgoto (ETE), sendo que o canal atualmente não comporta vazões para o tempo de retorno de 25 anos, acarretando pontos de alagamentos (Figura 144 e Anexo 5).

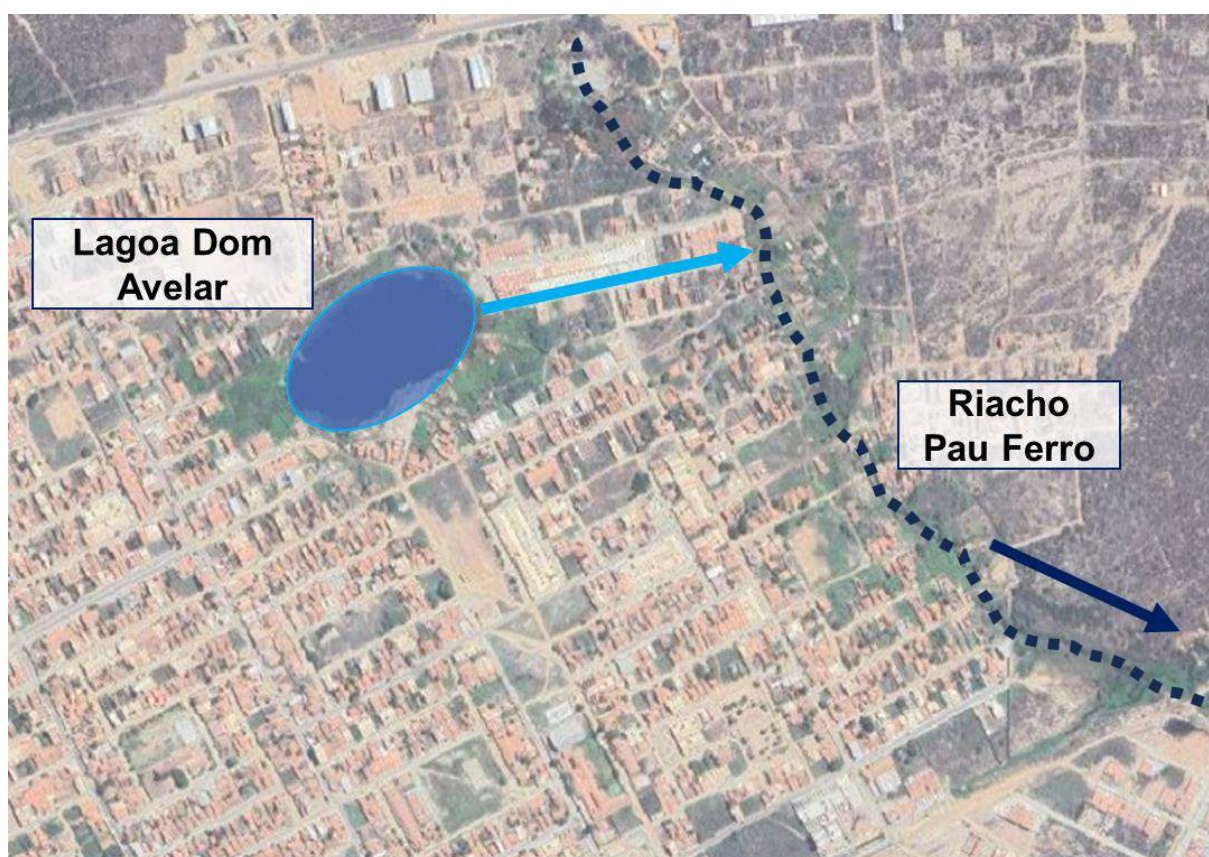
Figura 148. Implantação da Lagoa Dom Avelar e integração com o Riacho Pau Ferro.

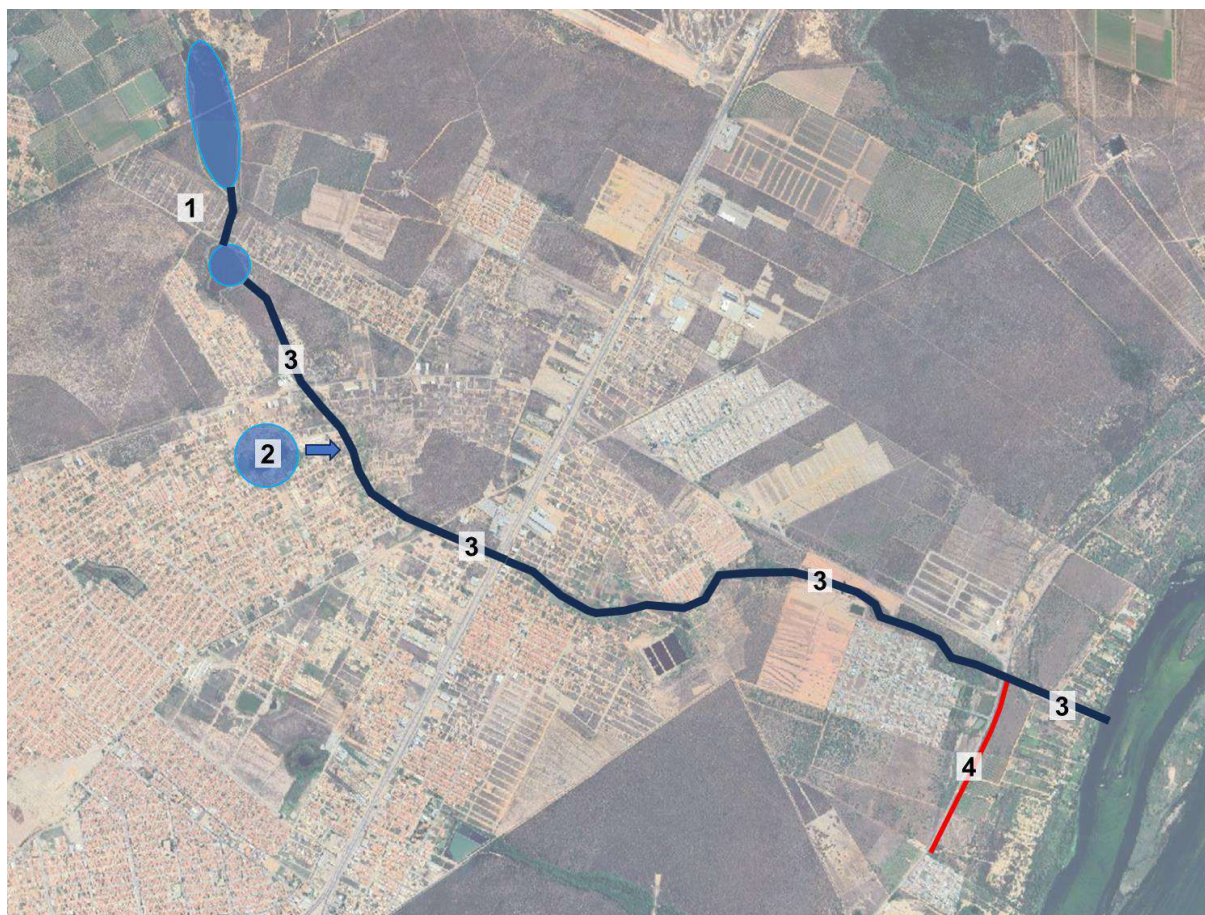
Figura 149. Ações propostas para os trechos críticos da Bacia 06

- 1) Revitalização de Lagoas do Topázio 1 e 2 e a sua integração com Riacho Pau Ferro; delimitação da área de proteção permanente das lagoas;
- 2) Revitalização da Lagoa Dom Avelar e a sua integração com o Riacho Pau Ferro; delimitação de área *Non Aedificandi* nas margens da lagoa;
- 3) Revitalização da calha do Riacho Pau Ferro; redimensionamento das passagens sobre vias; delimitação de área de proteção permanente nas margens do riacho;
- 4) Revitalização de calha do Canal dos Carneiros; delimitação de área *Non Aedificandi*;

Por fim, no trecho final da bacia, recomenda-se a revitalização da calha do Canal dos Carneiros, o qual já existe atualmente, mas que não possui a estrutura necessária para garantir o escoamento em eventos de precipitações intensas. Além disso, a revitalização do canal poderá contribuir enquanto dispositivo de drenagem para o escoamento proveniente das lagoas existentes no condomínio Alphaville, além de loteamentos futuros que possam ser implantados na microbacia onde se localiza o canal (Figura 149 e Anexo 6).

Em resumo, a Figura 149 elenca todas as principais proposições definidas para a bacia 06, e enquanto a Tabela 7 e o Anexo 6 apresentam todas as medidas propostas. Em relação à Figura 149 têm-se:

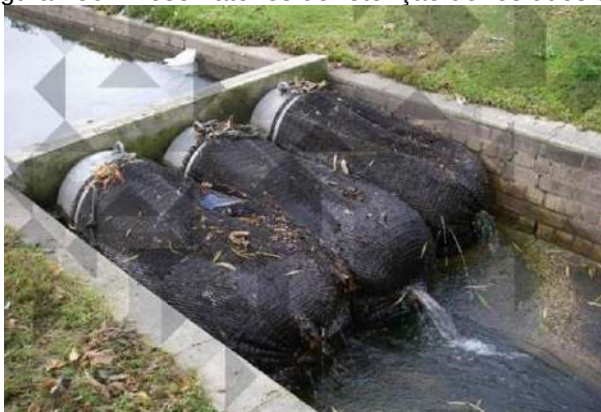
Figura 150 - Reservatórios de retenção de resíduos sólidos.

- Nos finais dos trechos revestidos abertos ou fechados sugere-se a implantação de reservatórios de retenção de resíduos sólidos que podem dispor ou não de eco barreiras (Figura 34). A periodicidade da remoção é função do volume retido, não devendo ultrapassar o período de uma semana.

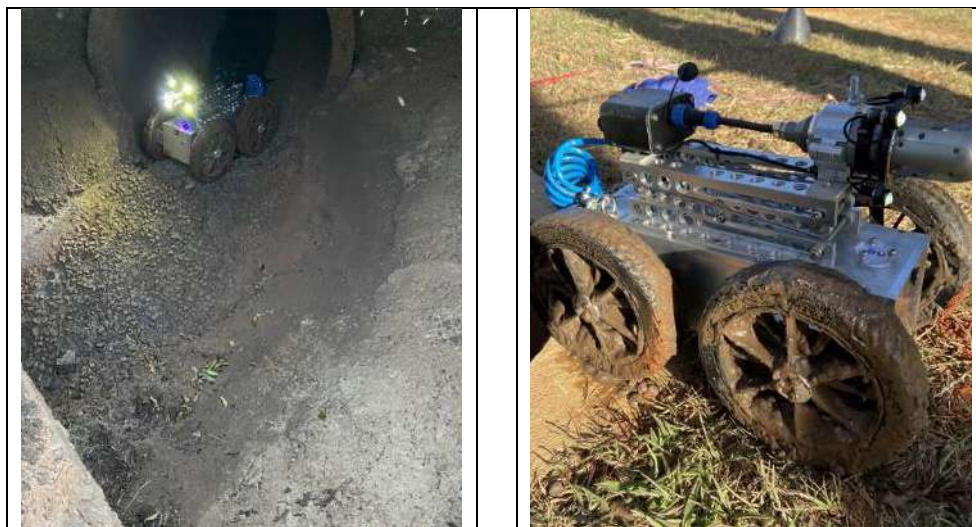
Figura 151 - Filmagem de trecho de canal fechado.

- Rota de inspeção visual feita por equipe em toda rede de macrodrenagem, inclusive com maior recorrência nos 86 pontos críticos apontados que, em sua maioria, são pontos de travessias;
- Monitoramento com drones principalmente para trechos de difícil acesso.
- Filmagem de trecho de canal fechado (Figura 35);

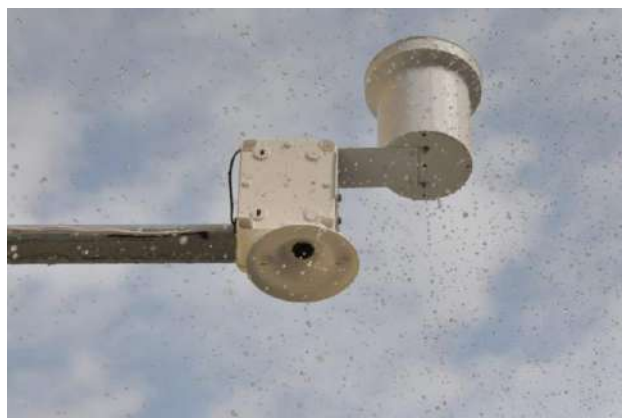
Figura 152 - Sensores de nível de alagamentos em logradouros.

O monitoramento periódico, estabelecerá o número de intervenções necessárias no ano, principalmente antes da ocorrência de chuvas intensas. Durante o período chuvoso a abordagem, vinculada às demandas emergenciais, podem contar com um sistema de monitoramento com sensores de alagamentos em pontos já cadastrados como críticos (Figura 36). A implantação do sistema possibilitará:

- a) monitoramento de ruas e bairros específicos;
- b) monitoramento de nível de água em rios e canais;

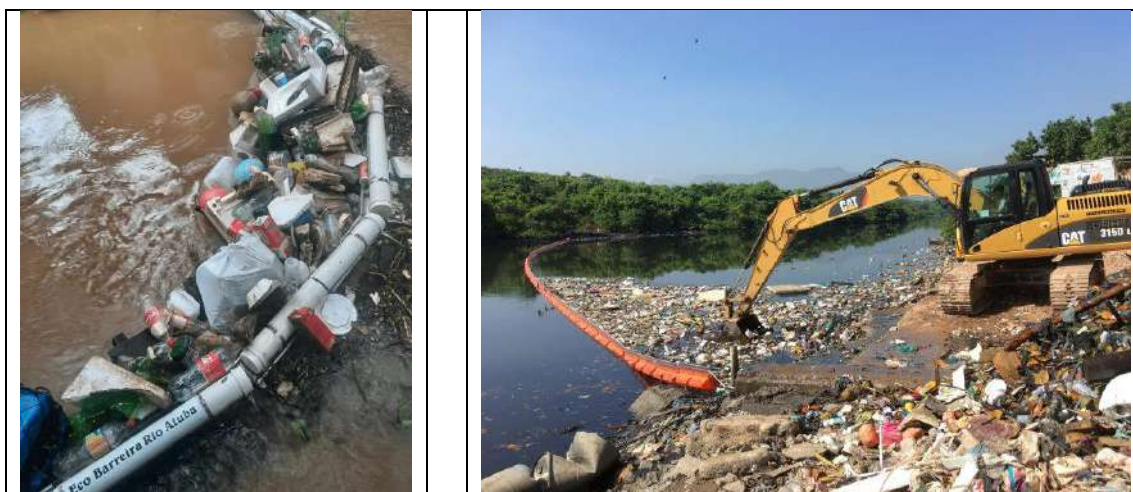
Figura 153 - Processo de retenção com eco barreiras.

Ademais, é essencial a adequação de dispositivos nos canais, para isso propõe-se a implantação de pequenos reservatórios para detenção de resíduos sólidos, principalmente após trechos revestidos e/ou fechados, como também em leitos naturais. Esses dispositivos deverão ser providos com redes e elementos flutuadores (eco barreiras) para reter e facilitar a retirada dos resíduos sólidos. Devendo a remoção do resíduo retido ser estabelecido pela Autarquia responsável pela coleta de resíduos sólidos na cidade de Petrolina, recomenda-se em não ultrapassar o período de uma semana (Figuras 37).

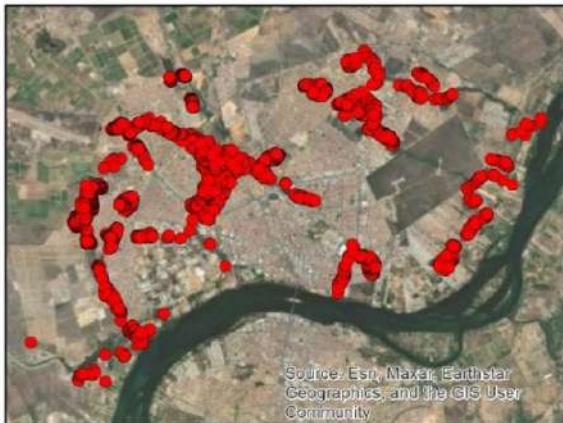
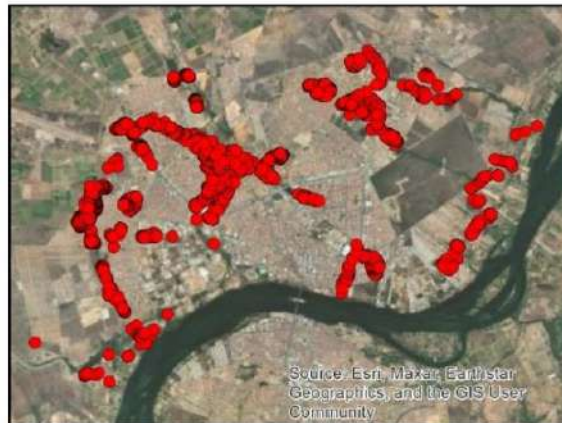
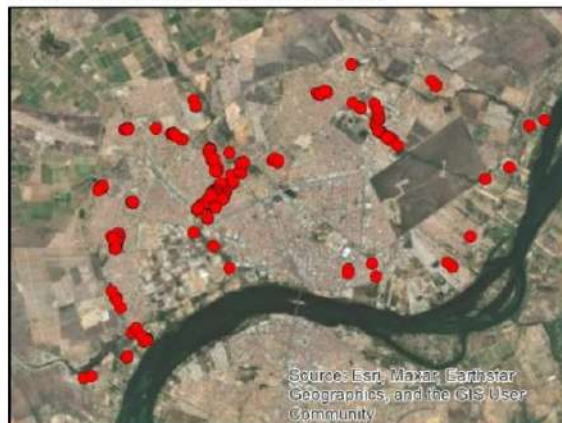
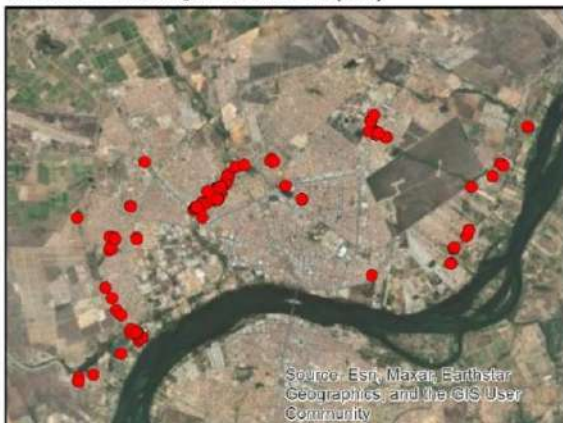
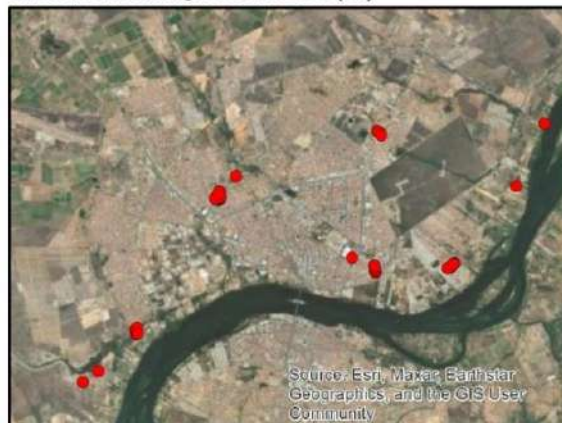
Figura 163. Edificações em situação de risco.

**Todos os imóveis em situação de risco (5.273)**

**Imóveis em Situação de Risco 1 (4.431)**

**Imóveis em Situação de Risco 3 (314)**

**Imóveis em Situação de Risco 4 (147)**

**Imóveis em Situação de Risco 5 (31)**

Em relação ao benefício das ações propostas, observa-se que ao todo serão beneficiados, de forma direta, aproximadamente 5.273 edificações que atualmente se encontram em situação de risco. Entre estes, observa-se também que aproximadamente 85% encontram-se na faixa de risco 1, em que os danos e prejuízos são de menores proporções em comparação com as demais faixas de risco.
