## **Elaboração do Plano e Projetos de Macrodrenagem Petrolina/PE**

### **PRODUTO P11 – MINUTA DO RELATÓRIO TÉCNICO FINAL**

#### **RELATÓRIO SÍNTESE**

**Elaboração do Plano e Projetos de  
Macro drenagem do Município de Petrolina**

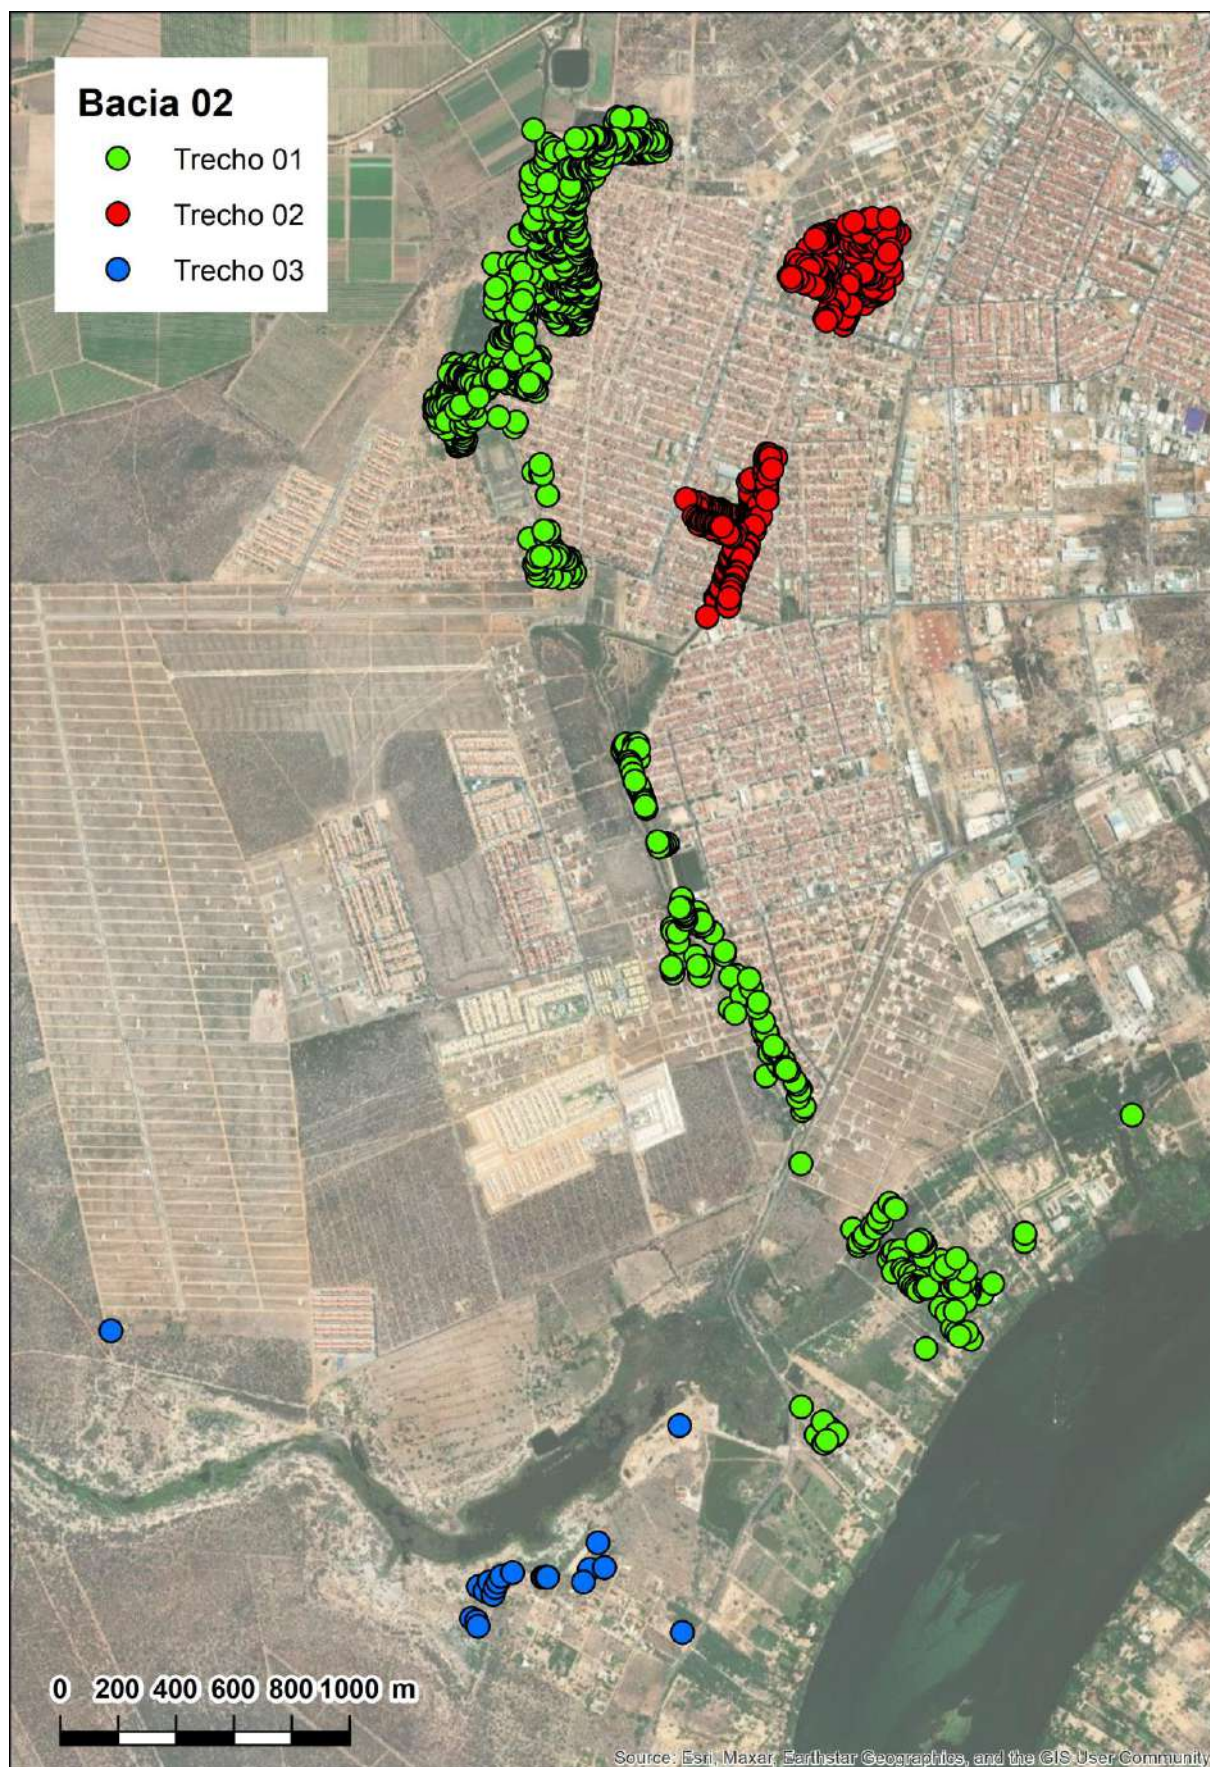
Figura 165. Imóveis em situação de risco por trechos na Bacia 02.

Na Bacia 02, o Trecho 01 localizado entre o bairro de Jardim Petrópolis e a foz do Riacho Vitória apresenta o maior número de edificações em situações de risco e maior índice de benefício direto a ser obtido a partir da implementação das ações propostas. Conforme apresentado anteriormente na etapa de diagnóstico, este trecho compreende um número elevado de edificações em situação de risco no Bairro de Jardim Petrópolis, e, no trecho final do Riacho Vitória onde localizam-se edificações situadas na margem inundável do riacho. Em relação à todas as bacias, o trecho 01 da Bacia 02 situa-se na terceira maior ordem de prioridade em Petrolina no que diz respeito ao benefício, demonstrando importância elevada de implementação das ações propostas.
