# AREIA BRANCA

# VILA EDUARDO

PROJETO : MACRODRENAGEM DE PETROLINA  
ASSUNTO : CADASTRO DOS DISPOSITIVOS DE MICRODRENAGEM  
LOCALIZAÇÃO : RUA DOS IMIGRANTES, BAIRRO VILA EDUARDO, PETROLINA/PE

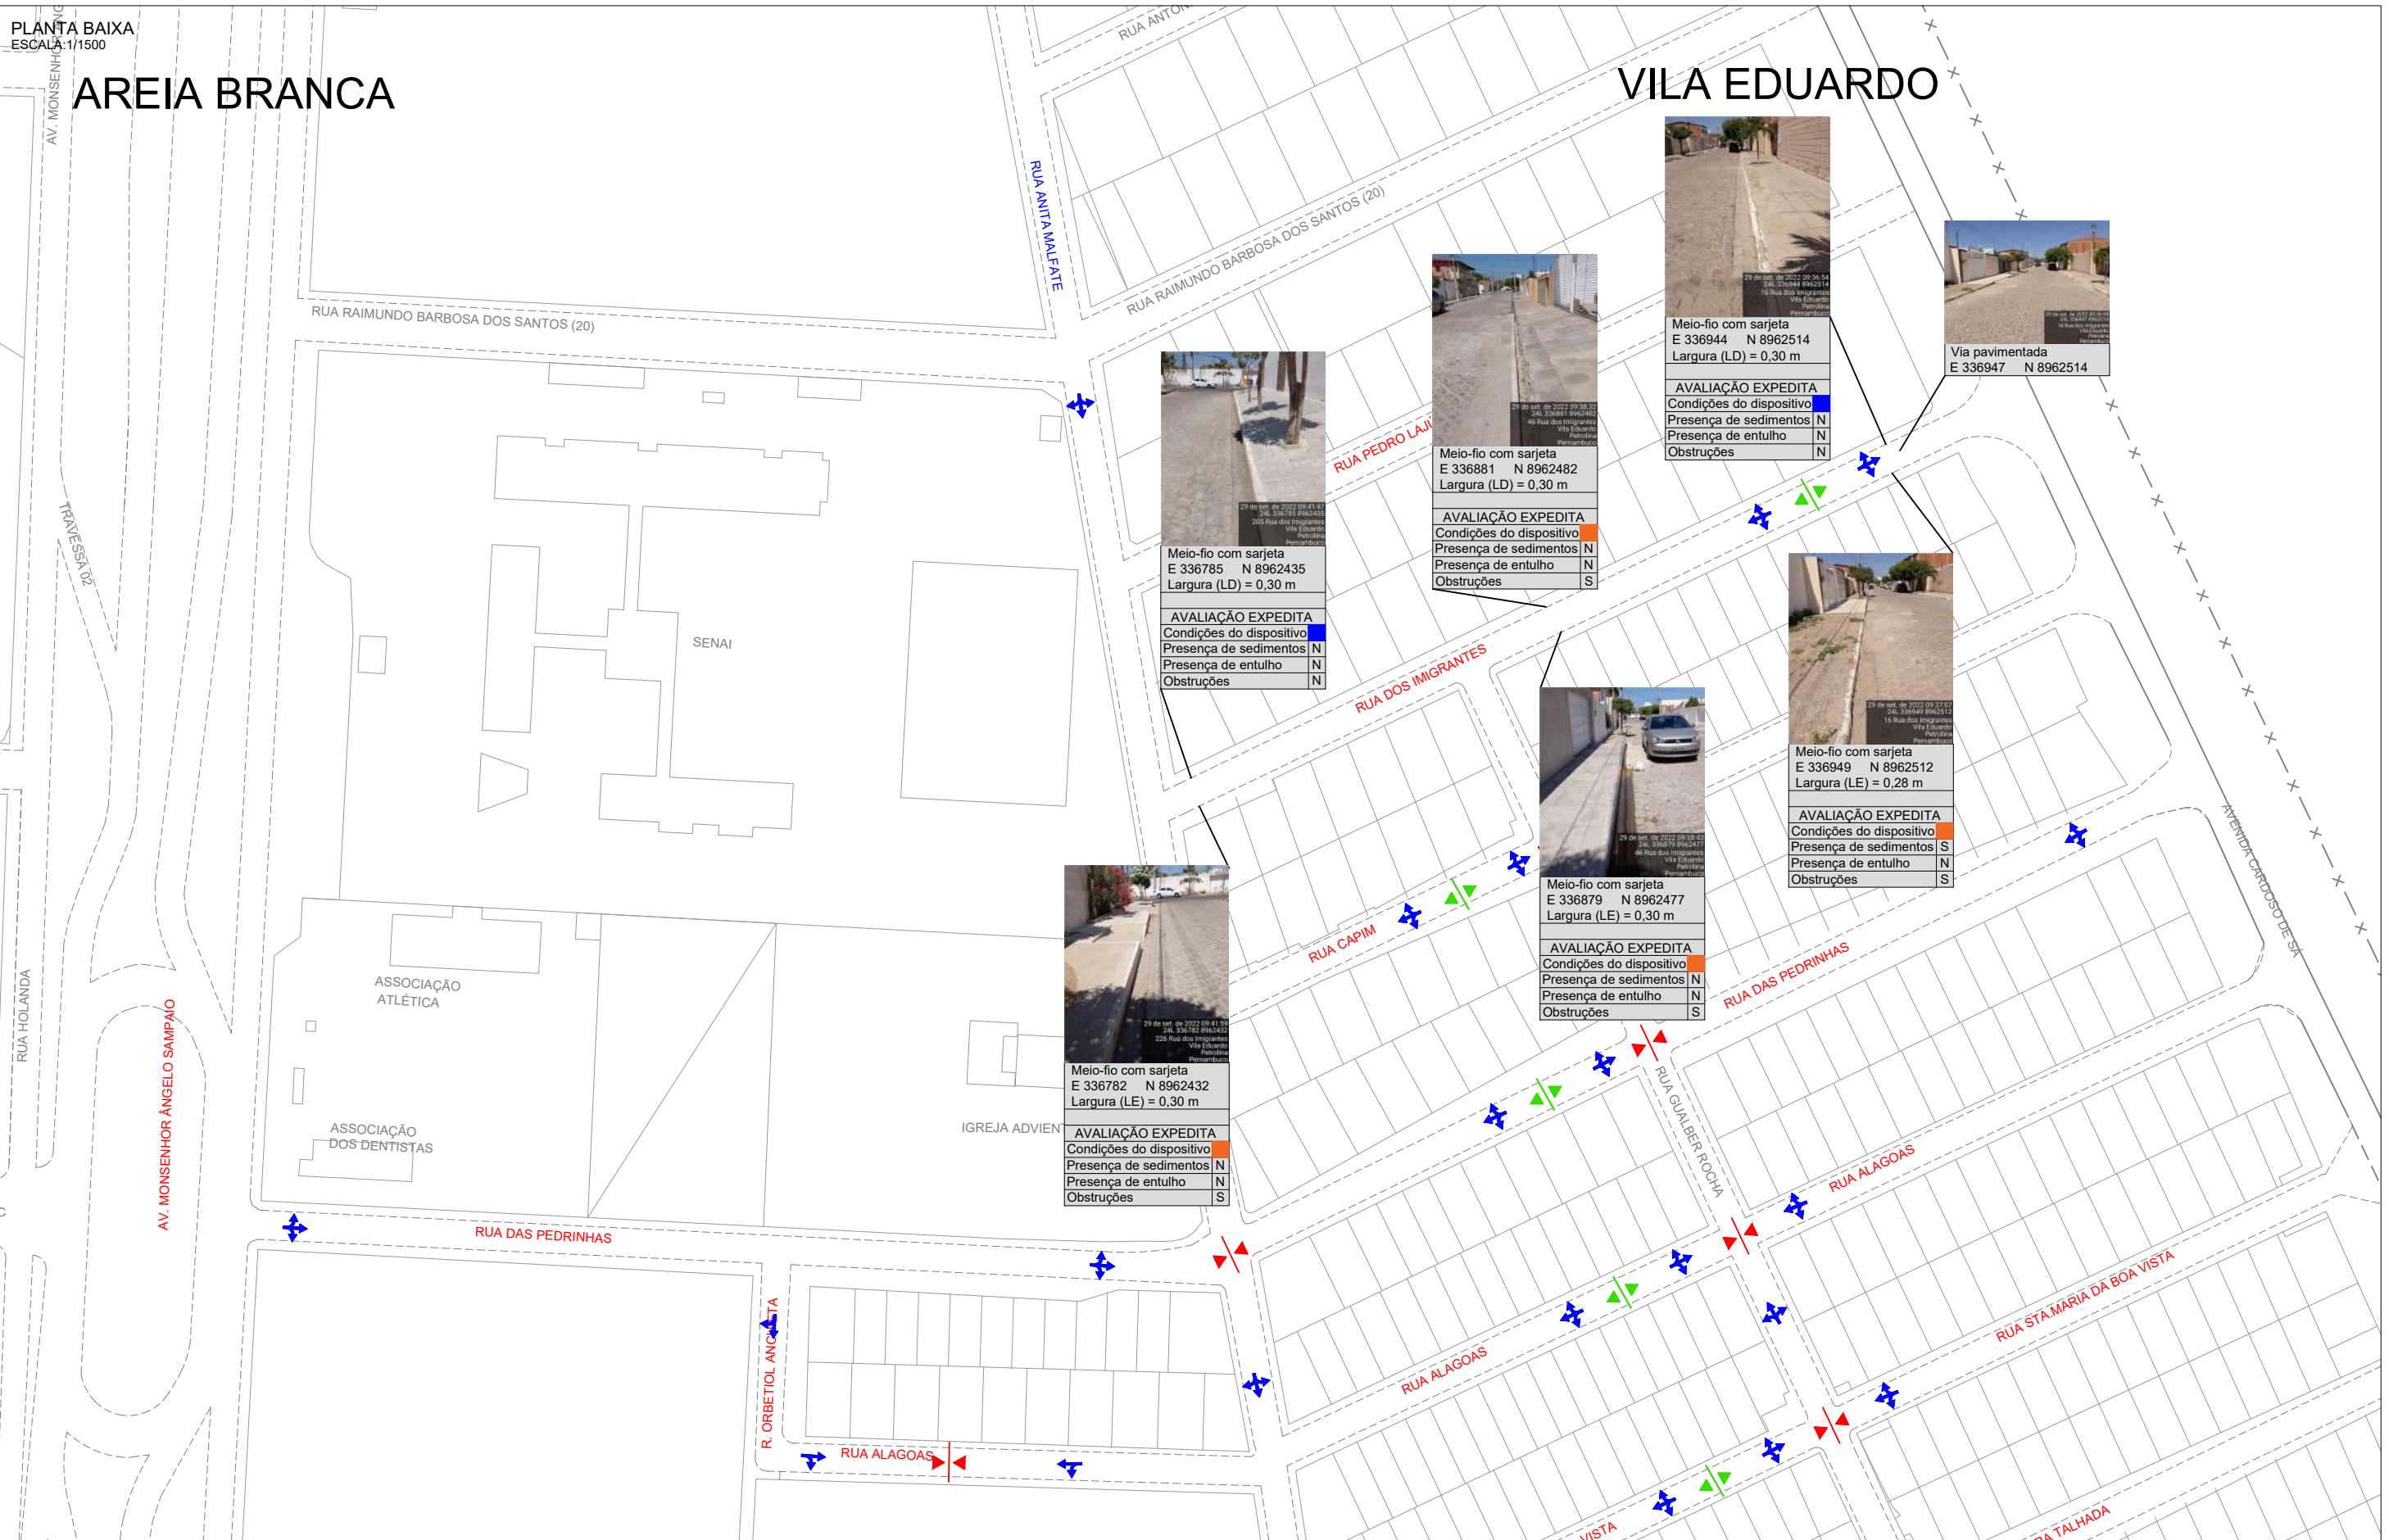
ESCALA: INDICADA	PLANTA BAIXA	ARQUIVO: PDCA_MICRO_AREIA_BRANCA	DESENHO Nº: 17 / 26
------------------	--------------	----------------------------------	---------------------

Meio-fio com sarjeta  
E 336785 N 8962435  
Largura (LD) = 0,30 m

**AVALIAÇÃO EXPEDITA**  
Condições do dispositivo **N**  
Presença de sedimentos **N**  
Presença de entulho **N**  
Obstruções **N**

Meio-fio com sarjeta  
E 336881 N 8962482  
Largura (LD) = 0,30 m

**AVALIAÇÃO EXPEDITA**  
Condições do dispositivo **N**  
Presença de sedimentos **N**  
Presença de entulho **N**  
Obstruções **S**

Meio-fio com sarjeta  
E 336944 N 8962514  
Largura (LD) = 0,30 m

Via pavimentada  
E 336947 N 8962514

Meio-fio com sarjeta  
E 336949 N 8962512  
Largura (LE) = 0,28 m

**AVALIAÇÃO EXPEDITA**  
Condições do dispositivo **N**  
Presença de sedimentos **S**  
Presença de entulho **N**  
Obstruções **S**

Meio-fio com sarjeta  
E 336879 N 8962477  
Largura (LE) = 0,30 m

Meio-fio com sarjeta  
E 336782 N 8962432  
Largura (LE) = 0,30 m

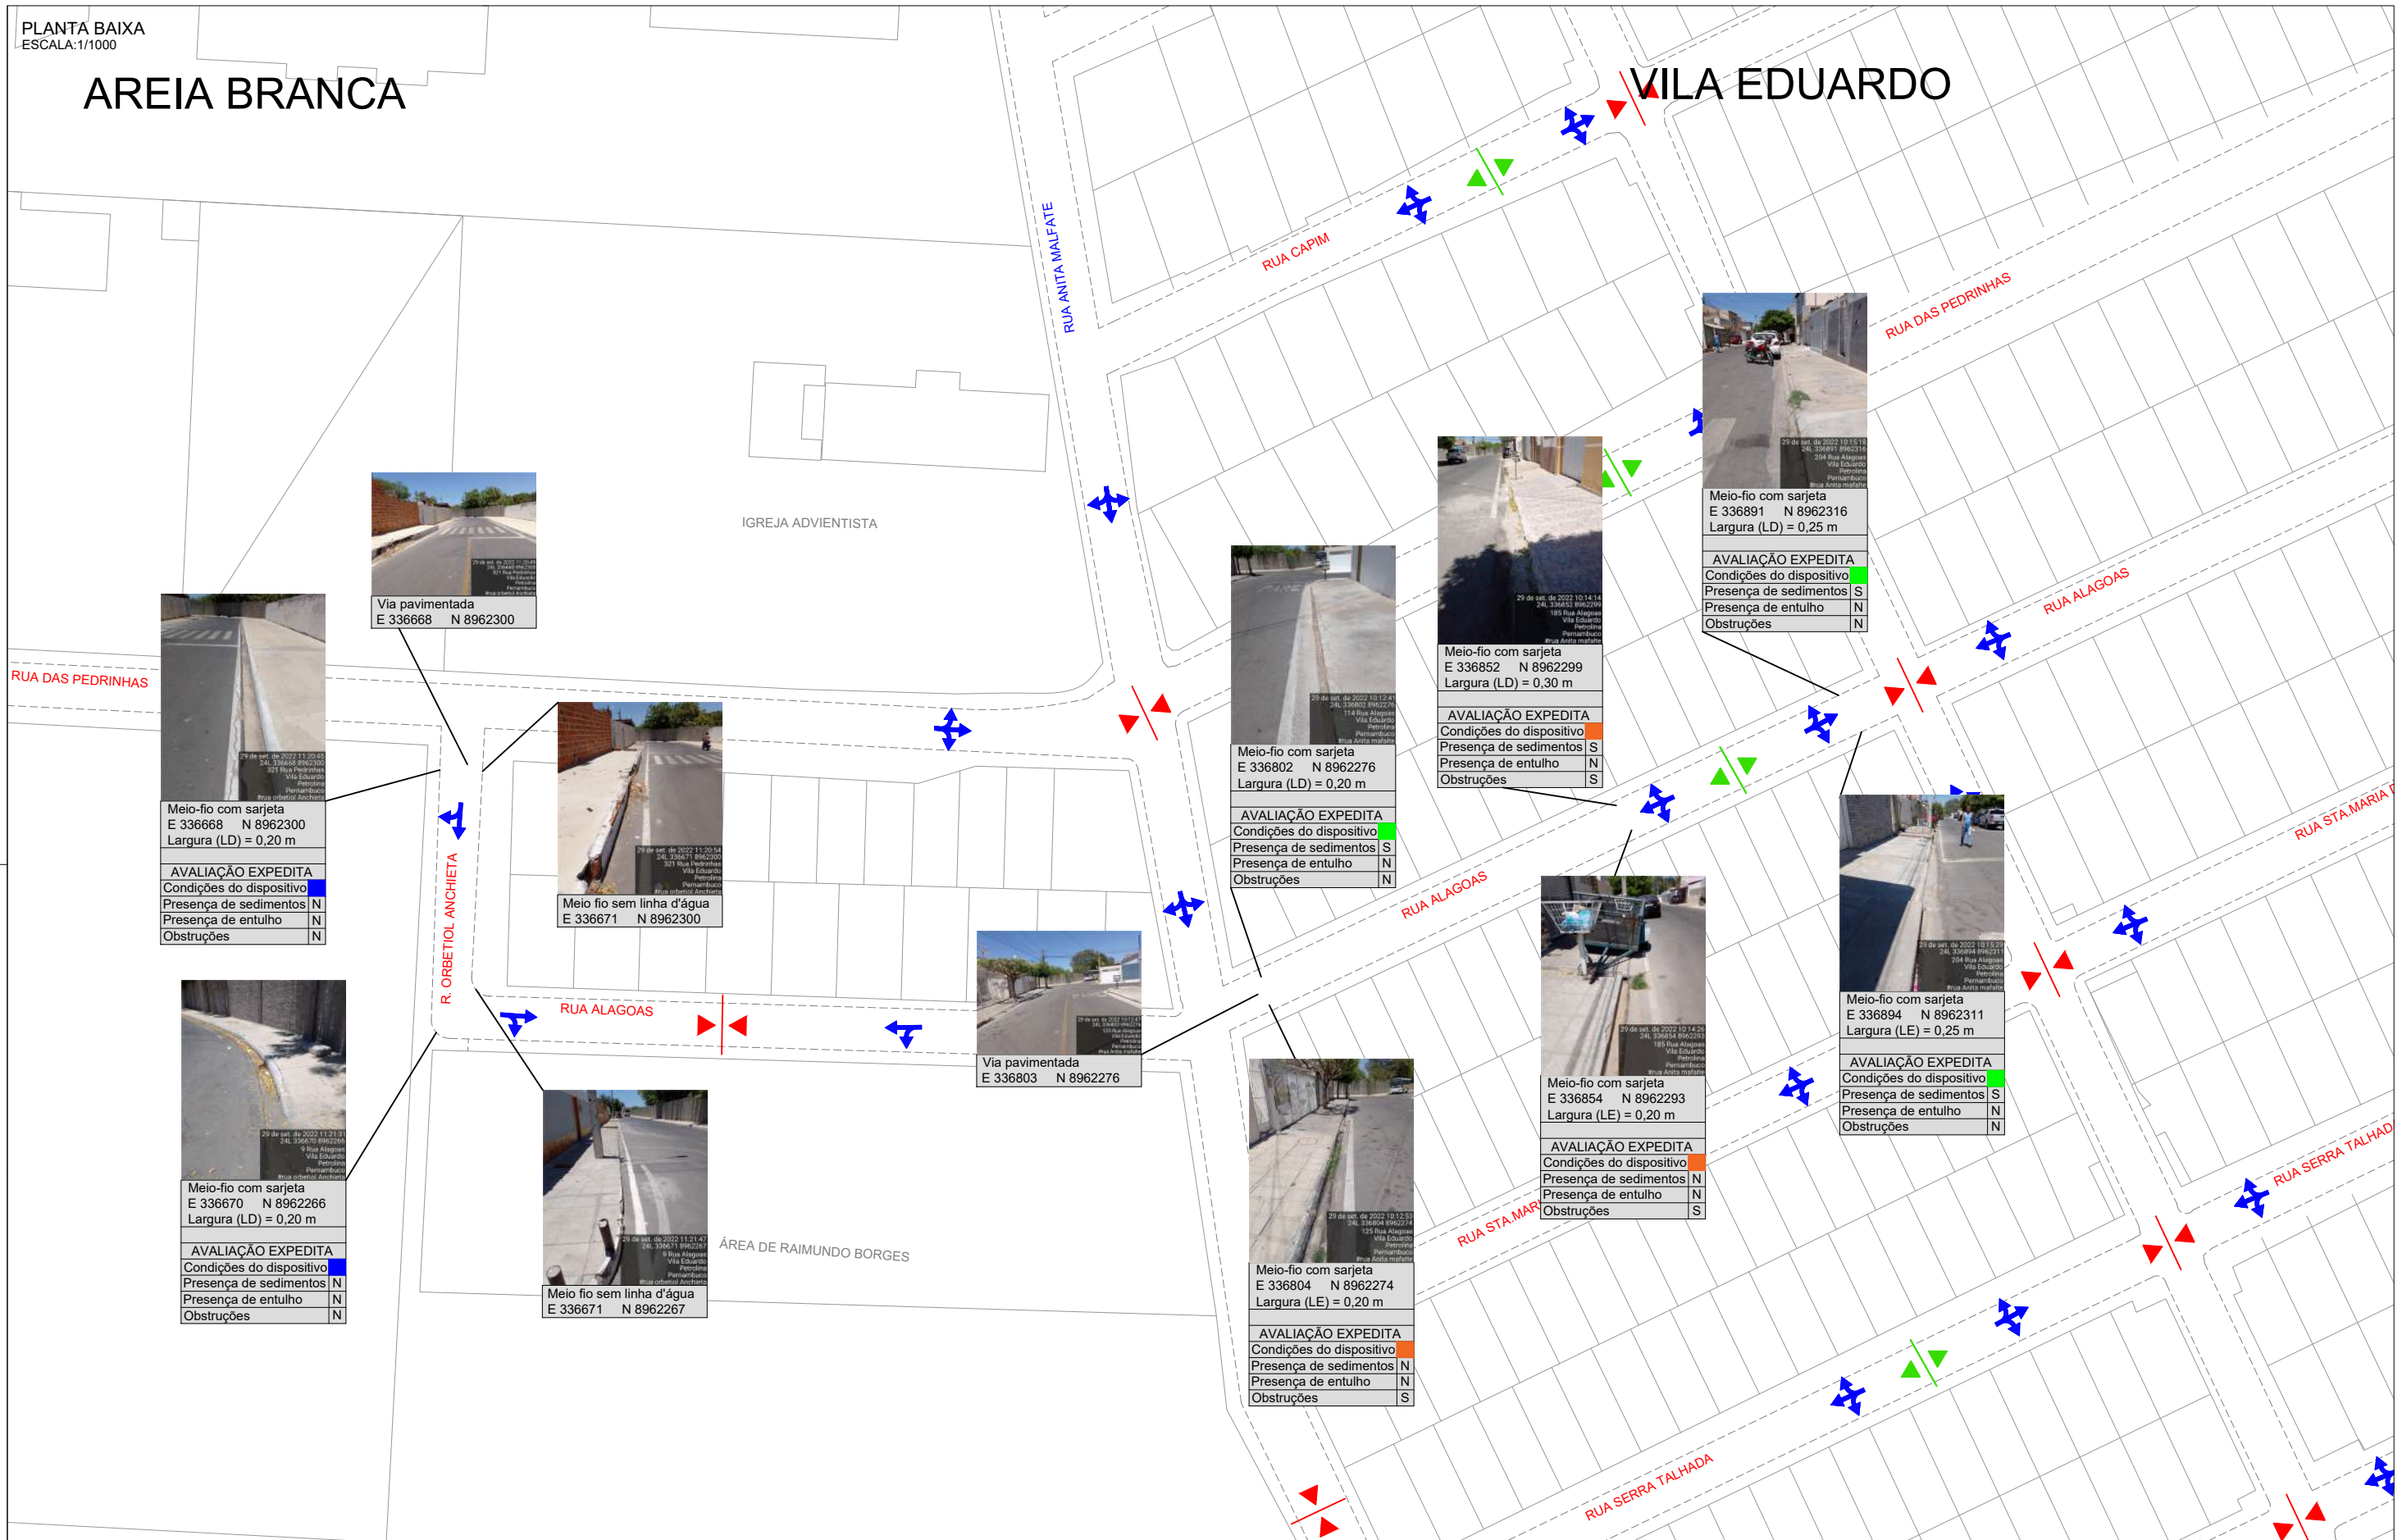
PROJETO : MACRODRENAGEM DE PETROLINA  
ASSUNTO : CADASTRO DOS DISPOSITIVOS DE MICRODRENAGEM  
LOCALIZAÇÃO : RUA ORBETIOL ANCHIETA E RUA ALAGOAS, BAIRRO VILA EDUARDO, PETROLINA/PE  
ESCALA: INDICADA  
PLANTA BAIXA  
ARQUIVO: PDCA\_MICRO\_AREIA\_BRANCA  
DESENHO Nº: 20 / 26

**Meio-fio com sarjeta**  
E 336668 N 8962300  
Largura (LD) = 0,20 m

**AVALIAÇÃO EXPEDITA**  
Condições do dispositivo  
Presença de sedimentos N  
Presença de entulho N  
Obstruções N

**Meio-fio com sarjeta**  
E 336670 N 8962266  
Largura (LD) = 0,20 m

**Meio fio sem linha d'água**  
E 336671 N 8962300

**Meio fio sem linha d'água**  
E 336671 N 8962267

**Via pavimentada**  
E 336803 N 8962276

**Meio-fio com sarjeta**  
E 336802 N 8962276  
Largura (LD) = 0,20 m

**AVALIAÇÃO EXPEDITA**  
Condições do dispositivo  
Presença de sedimentos S  
Presença de entulho N  
Obstruções N

**Meio-fio com sarjeta**  
E 336804 N 8962274  
Largura (LE) = 0,20 m

**AVALIAÇÃO EXPEDITA**  
Condições do dispositivo  
Presença de sedimentos N  
Presença de entulho N  
Obstruções S

**Meio-fio com sarjeta**  
E 336852 N 8962299  
Largura (LD) = 0,30 m

**AVALIAÇÃO EXPEDITA**  
Condições do dispositivo  
Presença de sedimentos S  
Presença de entulho N  
Obstruções S

**Meio-fio com sarjeta**  
E 336854 N 8962293  
Largura (LE) = 0,20 m

**Meio-fio com sarjeta**  
E 336891 N 8962316  
Largura (LD) = 0,25 m

**Meio-fio com sarjeta**  
E 336894 N 8962311  
Largura (LE) = 0,25 m
