PROJETO : MACRODRENAGEM DE PETROLINA
 ASSUNTO : CADASTRO DOS DISPOSITIVOS DE MICRODRENAGEM
 LOCALIZAÇÃO : RUAS 02, 03, 04, 06, TRV. 05 E AV. TERESINHA CAMPOS, B. JOÃO DE DEUS, PETROLINA/PE
 ESCALA: INDICADA

PROJETO : PLANO DE MACRODRENAGEM DE PETROLINA			
ASSUNTO : CADASTRO EXPEDITO DA MICRODRENAGEM			
LOCALIZAÇÃO : RUA SARGENTO JOSÉ N. DE AMORIM, BAIRRO JOSÉ E MARIA, PETROLINA/PE			
ESCALA:	INDICADA	PLANTA BAIXA	ARQUIVO: PDCA_MICRO_JOSÉ_MARIA
		DESENHO Nº: 02 / 24

PROJETO : PLANO DE MACRODRENAGEM DE PETROLINA
ASSUNTO : CADASTRO EXPEDITO DA MICRODRENAGEM
REALIZAÇÃO : DIVERSAS RUAS, BAIRRO JOSÉ E MARIA, PETROLINA/PE

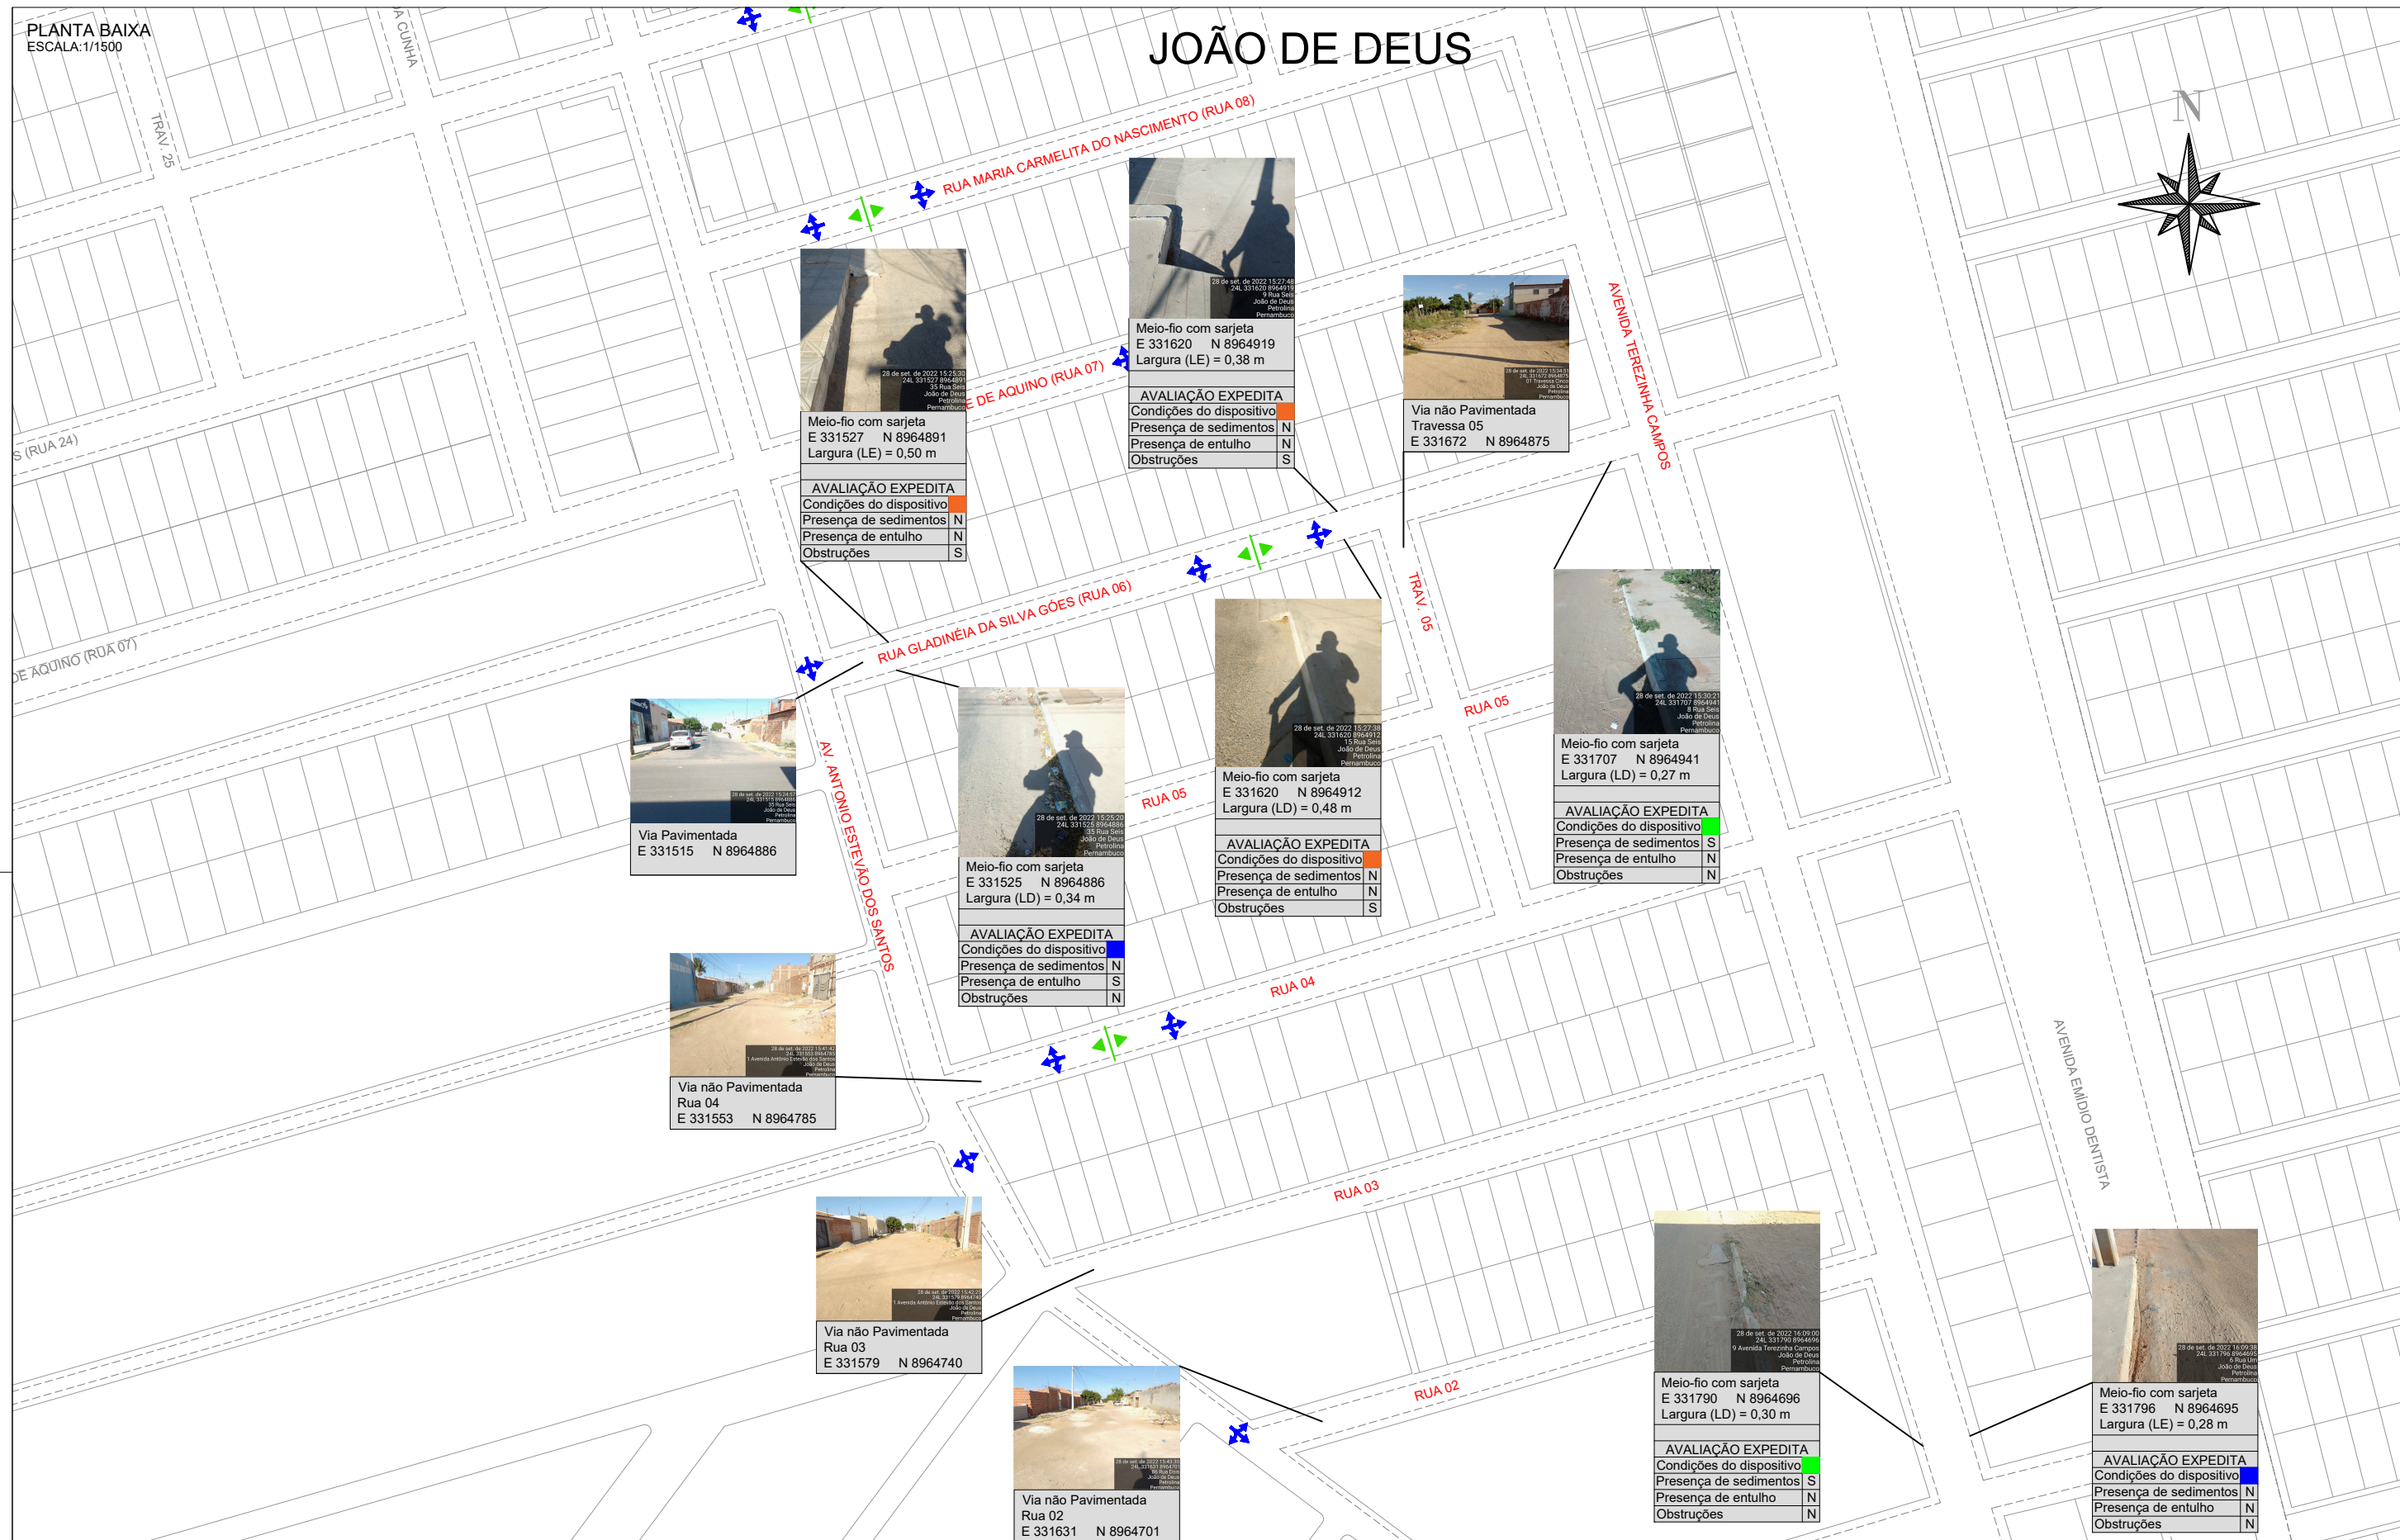
PLANTA BAIXA
ESCALA: 1/1500

Meio-fio com sarjeta E 331527 N 8964891 Largura (LE) = 0,50 m	
AVALIAÇÃO EXPEDITA	
Condições do dispositivo	
Presença de sedimentos	N
Presença de entulho	N
Obstruções	S

Meio-fio com sarjeta E 331620 N 8964919 Largura (LE) = 0,38 m	
AVALIAÇÃO EXPEDITA	
Condições do dispositivo	
Presença de sedimentos	N
Presença de entulho	N
Obstruções	S

Meio-fio com sarjeta E 331707 N 8964941 Largura (LD) = 0,27 m	
AVALIAÇÃO EXPEDITA	
Condições do dispositivo	
Presença de sedimentos	S
Presença de entulho	N
Obstruções	N

Meio-fio com sarjeta E 331525 N 8964886 Largura (LD) = 0,34 m	
AVALIAÇÃO EXPEDITA	
Condições do dispositivo	
Presença de sedimentos	N
Presença de entulho	S
Obstruções	N

Meio-fio com sarjeta E 331620 N 8964912 Largura (LD) = 0,48 m	
AVALIAÇÃO EXPEDITA	
Condições do dispositivo	
Presença de sedimentos	N
Presença de entulho	N
Obstruções	S

Meio-fio com sarjeta E 331790 N 8964696 Largura (LD) = 0,30 m	
AVALIAÇÃO EXPEDITA	
Condições do dispositivo	
Presença de sedimentos	S
Presença de entulho	N
Obstruções	N

Meio-fio com sarjeta E 331796 N 8964695 Largura (LE) = 0,28 m	
AVALIAÇÃO EXPEDITA	
Condições do dispositivo	
Presença de sedimentos	N
Presença de entulho	N
Obstruções	N
