PROJETO : PLANO DE MACRODRENAGEM DE PETROLINA
ASSUNTO : CADASTRO EXPEDITO DA MICRODRENAGEM
LOCALIZAÇÃO : RUA SG. JOSÉ N. DE AMORIM E RUA RIO JACARÉ, BAIRRO JOSÉ E MARIA, PETROLINA/PE

ESCALA: INDICADA	ARGUIVO: PDCA_MICRO_JOSÉ_MARIA	DESENHO Nº: 04 / 24
---------------------	-----------------------------------	------------------------

PROJETO : PLANO DE MACRODRENAGEM DE PETROLINA			
ASSUNTO : CADASTRO EXPEDITO DA MICRODRENAGEM			
LOCALIZAÇÃO : AVENIDA NORDESTE, BAIRRO JOSÉ E MARIA, PETROLINA/PE			
ESCALA:	INDICADA	PLANTA BAIXA	ARQUIVO:
			PDCA_MICRO_JOSÉ_MARIA
			DESENHO Nº:
			05 / 24

PROJETO : PLANO DE MACRODRENAGEM DE PETROLINA			
ASSUNTO : CADASTRO EXPEDITO DA MICRODRENAGEM			
LOCALIZAÇÃO : RUA PARANÁ, RUA CASA FORTE E RUA AMAZONAS, BAIRRO JOSÉ E MARIA, PETROLINA/PE			
ESCALA: INDICADA	PLANTA BAIXA	ARQUIVO: PDCA_MICRO_JOSÉ_MARIA	DESENHO Nº: 06 / 24

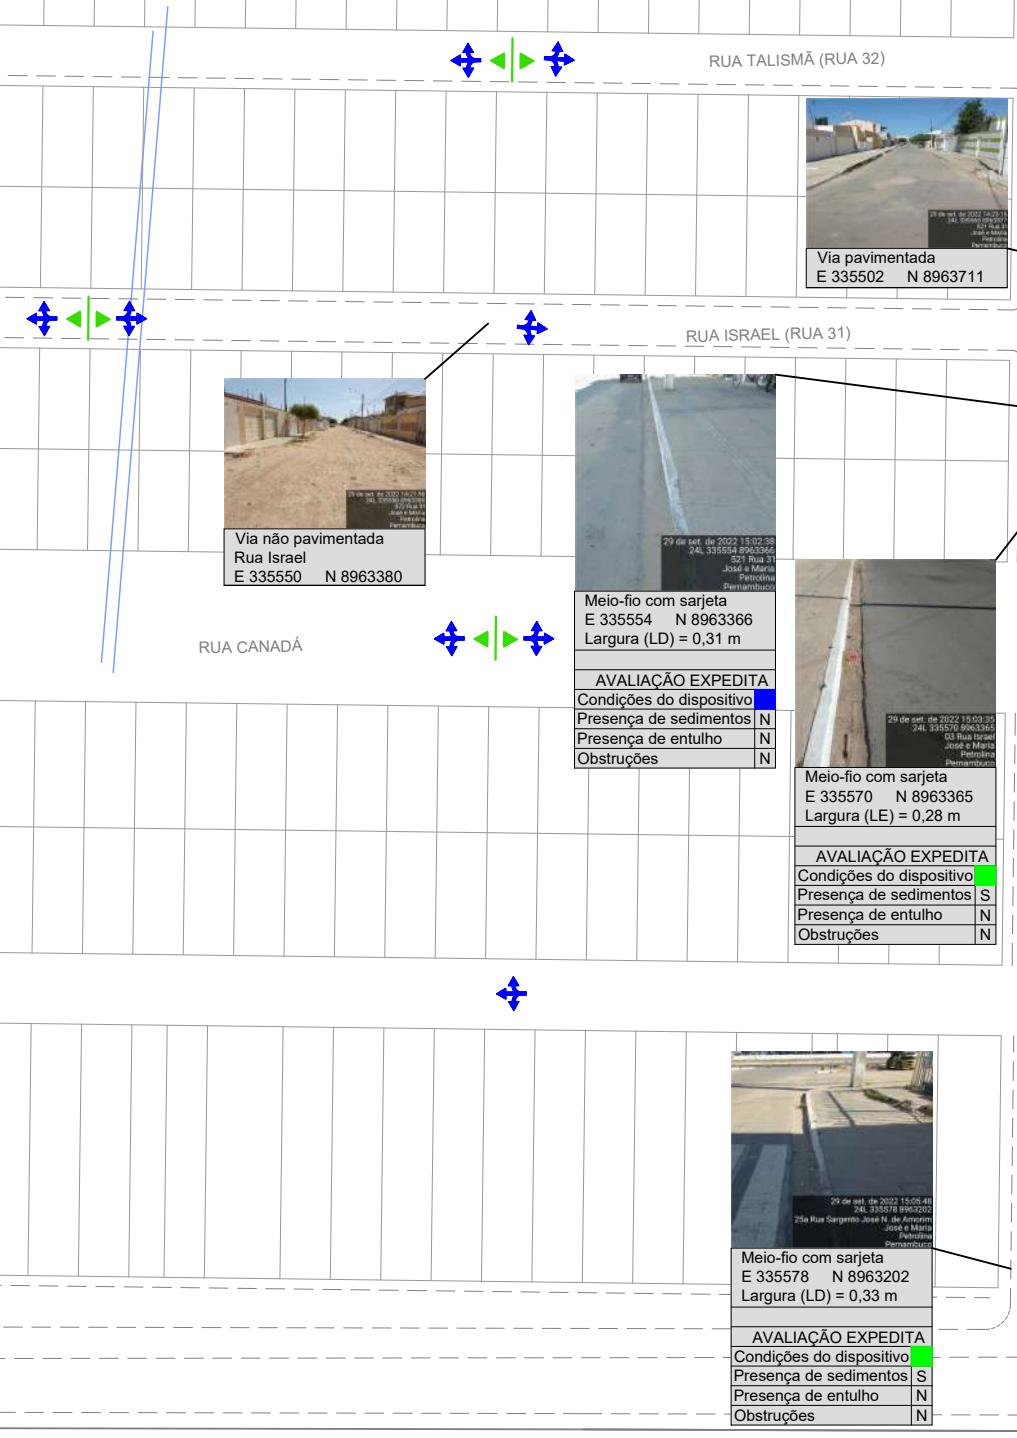
Meio-fio com sarjeta
E 335573 N 8963381
Largura (LE) = 0,20 m

AVALIAÇÃO EXPEDITA	
Condições do dispositivo	S
Presença de sedimentos	N
Presença de entulho	N
Obstruções	S

Meio-fio com sarjeta
E 335701 N 8963402
Largura (LE) = 0,27 m

AVALIAÇÃO EXPEDITA	
Condições do dispositivo	S
Presença de sedimentos	N
Presença de entulho	N
Obstruções	N

Meio-fio com sarjeta
E 335816 N 8963425
Largura (LE) = 0,30 m

AVALIAÇÃO EXPEDITA	
Condições do dispositivo	S
Presença de sedimentos	S
Presença de entulho	S
Obstruções	N

Meio-fio com sarjeta
E 335554 N 8963366
Largura (LD) = 0,31 m

Meio-fio com sarjeta
E 335570 N 8963365
Largura (LE) = 0,28 m

AVALIAÇÃO EXPEDITA	
Condições do dispositivo	S
Presença de sedimentos	S
Presença de entulho	N
Obstruções	N

Meio-fio com sarjeta
E 335571 N 8963376
Largura (LD) = 0,30 m

Meio-fio com sarjeta
E 335697 N 8963398
Largura (LD) = 0,33 m

Meio-fio com sarjeta
E 335807 N 8963419
Largura (LD) = 0,27 m

Meio-fio com sarjeta
E 335578 N 8963202
Largura (LD) = 0,33 m

Meio-fio com sarjeta
E 335600 N 8963200
Largura (LE) = 0,30 m
