PROJETO :	PLANO DE MACRODRENAGEM DE PETROLINA
ASSUNTO :	CADASTRO EXPEDITO DA MICRODRENAGEM
LOCALIZAÇÃO :	RUA ARARIPINA, BAIRRO CENTRO, PETROLINA/PE
ESCALA :	INDICADA
ARQUIVO :	PLANTA BAIXA
DESENHO Nº:	02 / 37

PROJETO : PLANO DE MACRODRENAGEM DE PETROLINA
ASSUNTO : CADASTRO EXPEDITO DA MICRODRENAGEM
LOCALIZAÇÃO : RUA DR. JOÃO PESSOA E RUA DOM INDÍLIO J. SOARES, BAIRRO CENTRO, PETROLINA/PE
ESCALA: INDICADA
ARQUIVO: PDCA_MICRO_CENTRO
DESENHO Nº: 04 / 37

PROJETO : PLANO DE MACRODRENAGEM DE PETROLINA ASSUNTO : CADASTRO EXPEDITO DA MICRODRENAGEM LOCALIZAÇÃO : RUA ARARIPINA E RUA DOM INDÍLIO J. SOARES, BAIRRO CENTRO, PETROLINA/PE			
ESCALA:	INDICADA	ARQUIVO:	DESENHO Nº:
	PLANTA BAIXA	PDCA_MICRO_CENTRO	05 / 37

PROJETO : PLANO DE MACRODRENAGEM DE PETROLINA ASSUNTO : CADASTRO EXPEDITO DA MICRODRENAGEM LOCALIZAÇÃO : RUA DOM INDÍLIO J. SOARES, BAIRRO CENTRO, PETROLINA/PE			
ESCALA:	INDICADA	ARQUIVO:	DESENHO Nº:
	PLANTA BAIXA	PDCA_MICRO_CENTRO	06 / 37

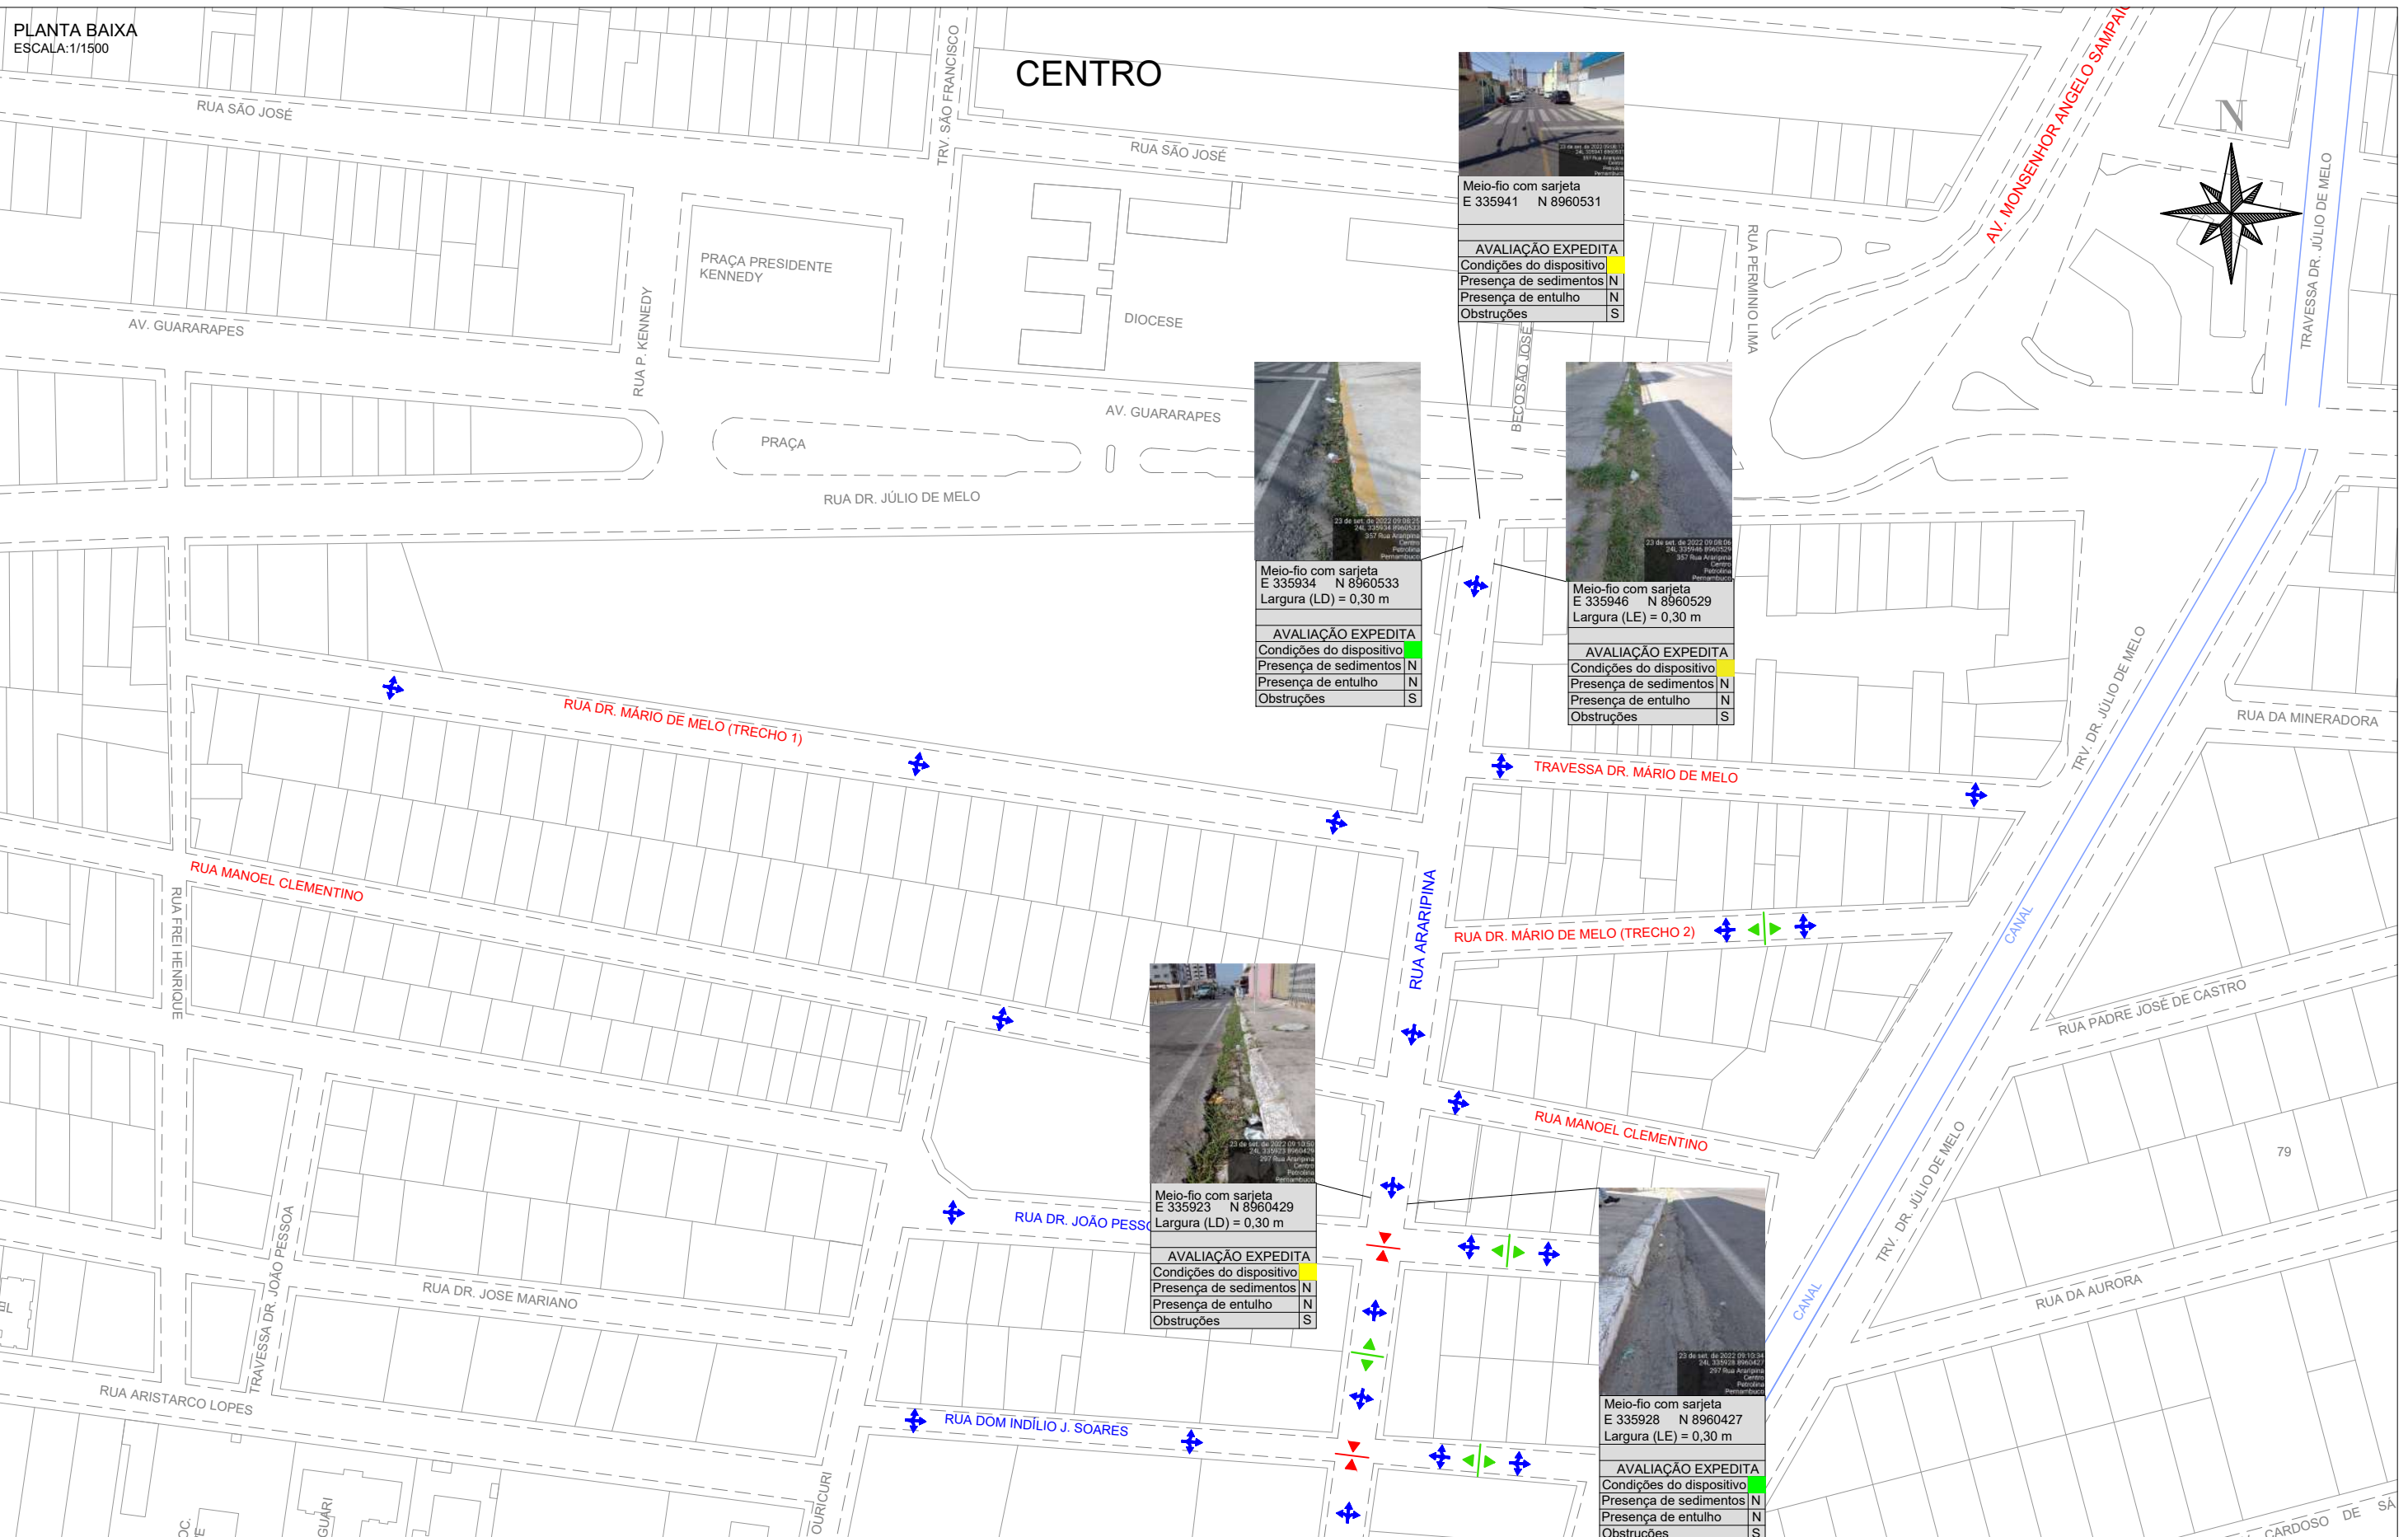
Meio-fio com sarjeta
E 335941 N 8960531

AVALIAÇÃO EXPEDITA	
Condições do dispositivo	N
Presença de sedimentos	N
Presença de entulho	N
Obstruções	S

Meio-fio com sarjeta
E 335934 N 8960533
Largura (LD) = 0,30 m

Meio-fio com sarjeta
E 335946 N 8960529
Largura (LE) = 0,30 m

Meio-fio com sarjeta
E 335923 N 8960429
Largura (LD) = 0,30 m

Meio-fio com sarjeta
E 335928 N 8960427
Largura (LE) = 0,30 m

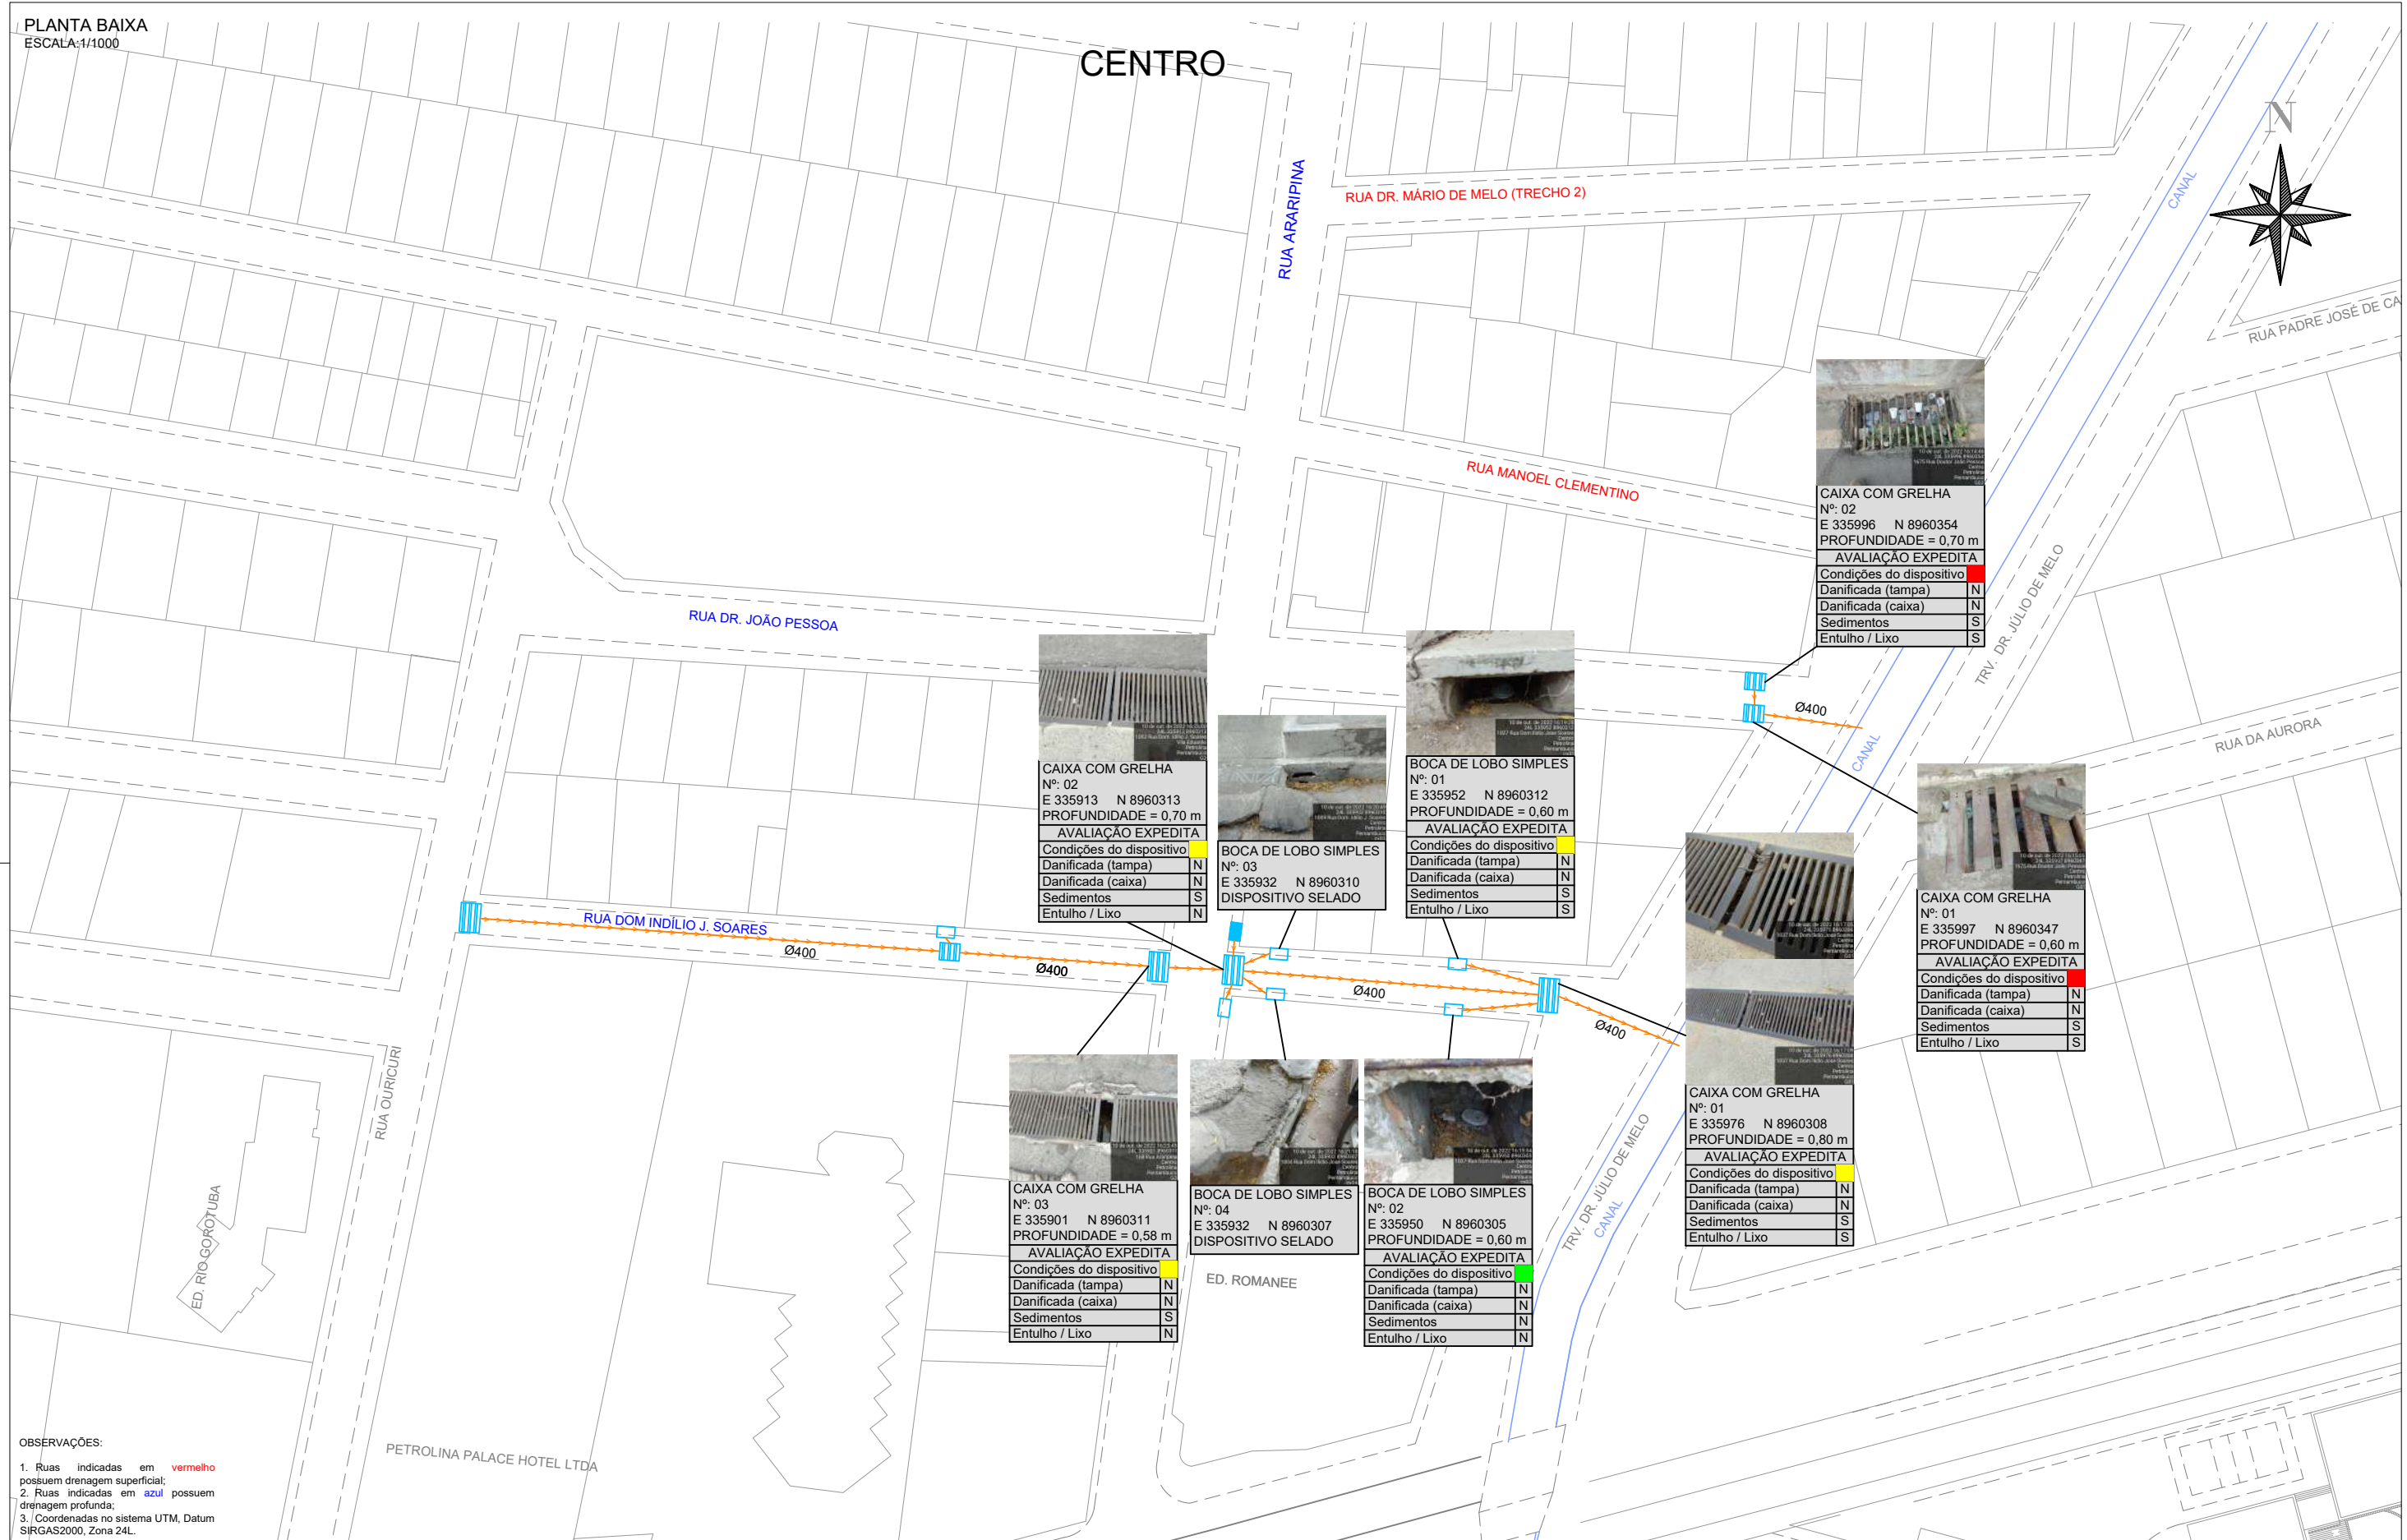
CAIXA COM GRELHA
Nº: 02
E 335996 N 8960354
PROFUNDIDADE = 0,70 m
AVALIAÇÃO EXPEDITA

Condições do dispositivo	
Danificada (tampa)	N
Danificada (caixa)	N
Sedimentos	S
Entulho / Lixo	S

CAIXA COM GRELHA
Nº: 02
E 335913 N 8960313
PROFUNDIDADE = 0,70 m
AVALIAÇÃO EXPEDITA

Condições do dispositivo	
Danificada (tampa)	N
Danificada (caixa)	N
Sedimentos	S
Entulho / Lixo	N

BOCA DE LOBO SIMPLES
Nº: 03
E 335932 N 8960310
DISPOSITIVO SELADO

BOCA DE LOBO SIMPLES
Nº: 01
E 335952 N 8960312
PROFUNDIDADE = 0,60 m
AVALIAÇÃO EXPEDITA

CAIXA COM GRELHA
Nº: 01
E 335997 N 8960347
PROFUNDIDADE = 0,60 m
AVALIAÇÃO EXPEDITA

CAIXA COM GRELHA
Nº: 03
E 335901 N 8960311
PROFUNDIDADE = 0,58 m
AVALIAÇÃO EXPEDITA

BOCA DE LOBO SIMPLES
Nº: 04
E 335932 N 8960307
DISPOSITIVO SELADO

Condições do dispositivo	
Danificada (tampa)	N
Danificada (caixa)	N
Sedimentos	N
Entulho / Lixo	N

BOCA DE LOBO SIMPLES
Nº: 02
E 335950 N 8960305
PROFUNDIDADE = 0,60 m
AVALIAÇÃO EXPEDITA

CAIXA COM GRELHA
Nº: 01
E 335976 N 8960308
PROFUNDIDADE = 0,80 m
AVALIAÇÃO EXPEDITA

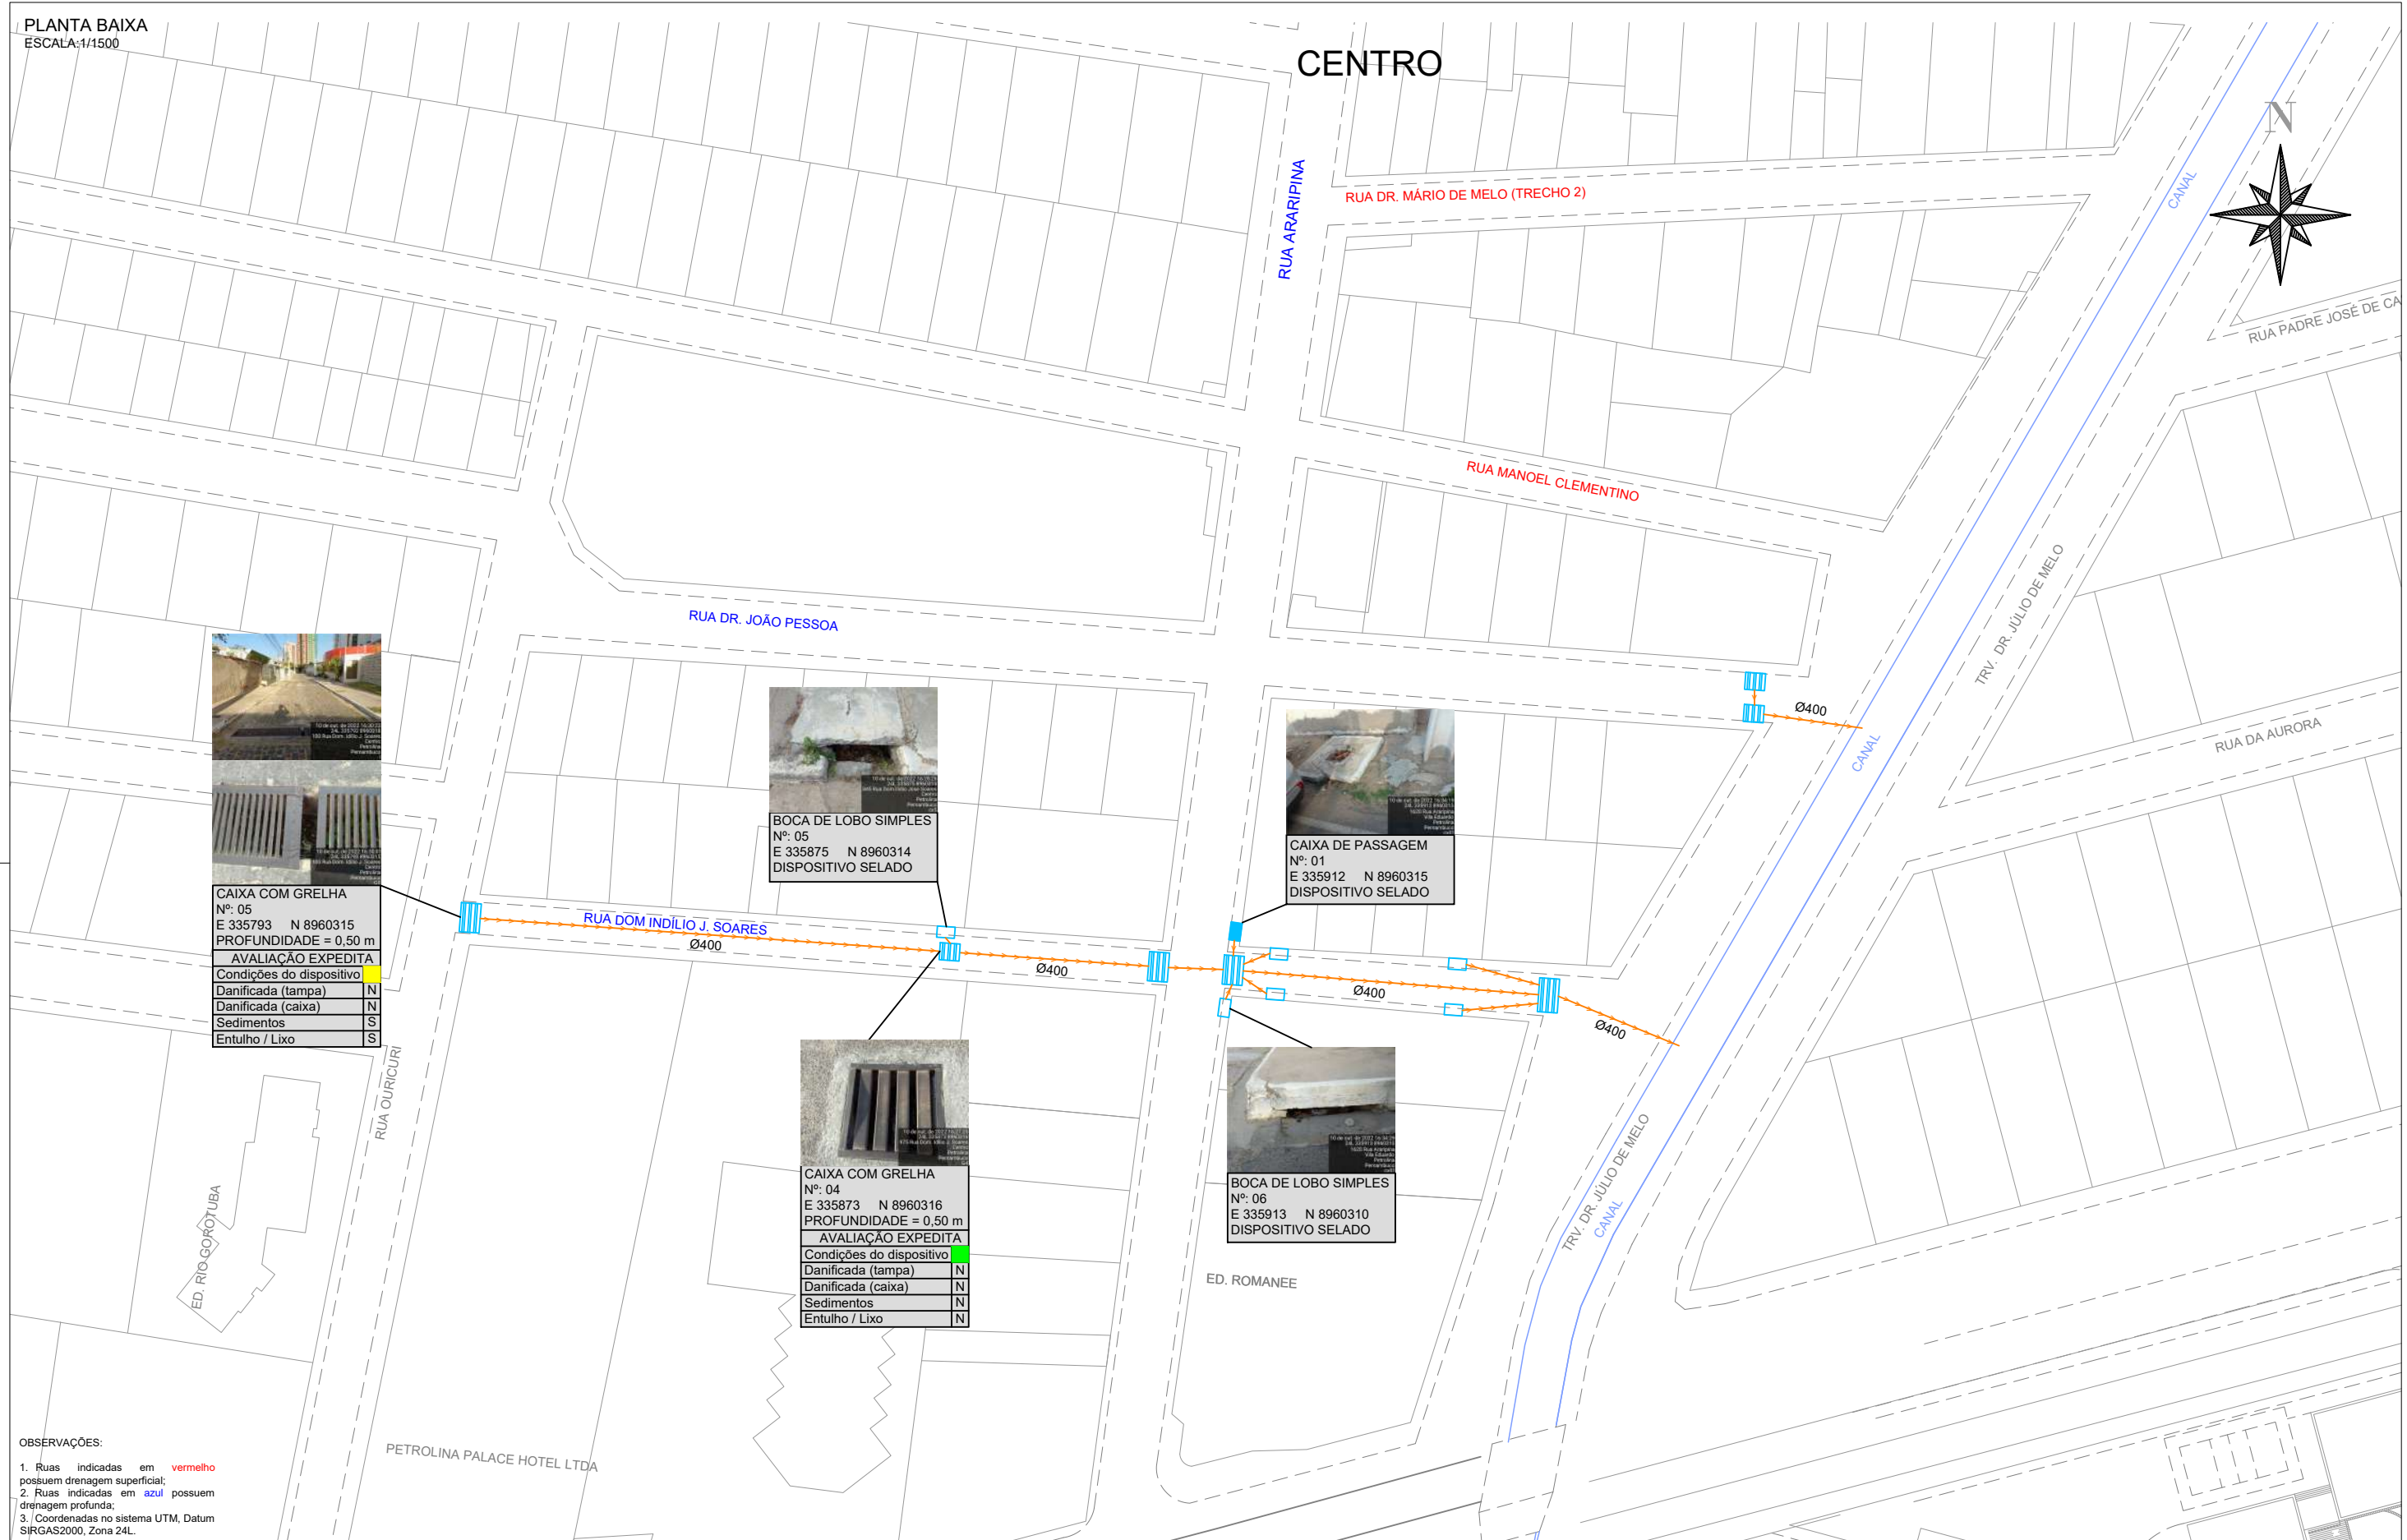
CAIXA COM GRELHA
Nº: 05
E 335793 N 8960315
PROFUNDIDADE = 0,50 m
AVALIAÇÃO EXPEDITA

Condições do dispositivo	
Danificada (tampa)	N
Danificada (caixa)	N
Sedimentos	S
Entulho / Lixo	S

BOCA DE LOBO SIMPLES
Nº: 05
E 335875 N 8960314
DISPOSITIVO SELADO

CAIXA DE PASSAGEM
Nº: 01
E 335912 N 8960315
DISPOSITIVO SELADO

CAIXA COM GRELHA
Nº: 04
E 335873 N 8960316
PROFUNDIDADE = 0,50 m
AVALIAÇÃO EXPEDITA

Condições do dispositivo	
Danificada (tampa)	N
Danificada (caixa)	N
Sedimentos	N
Entulho / Lixo	N

BOCA DE LOBO SIMPLES
Nº: 06
E 335913 N 8960310
DISPOSITIVO SELADO

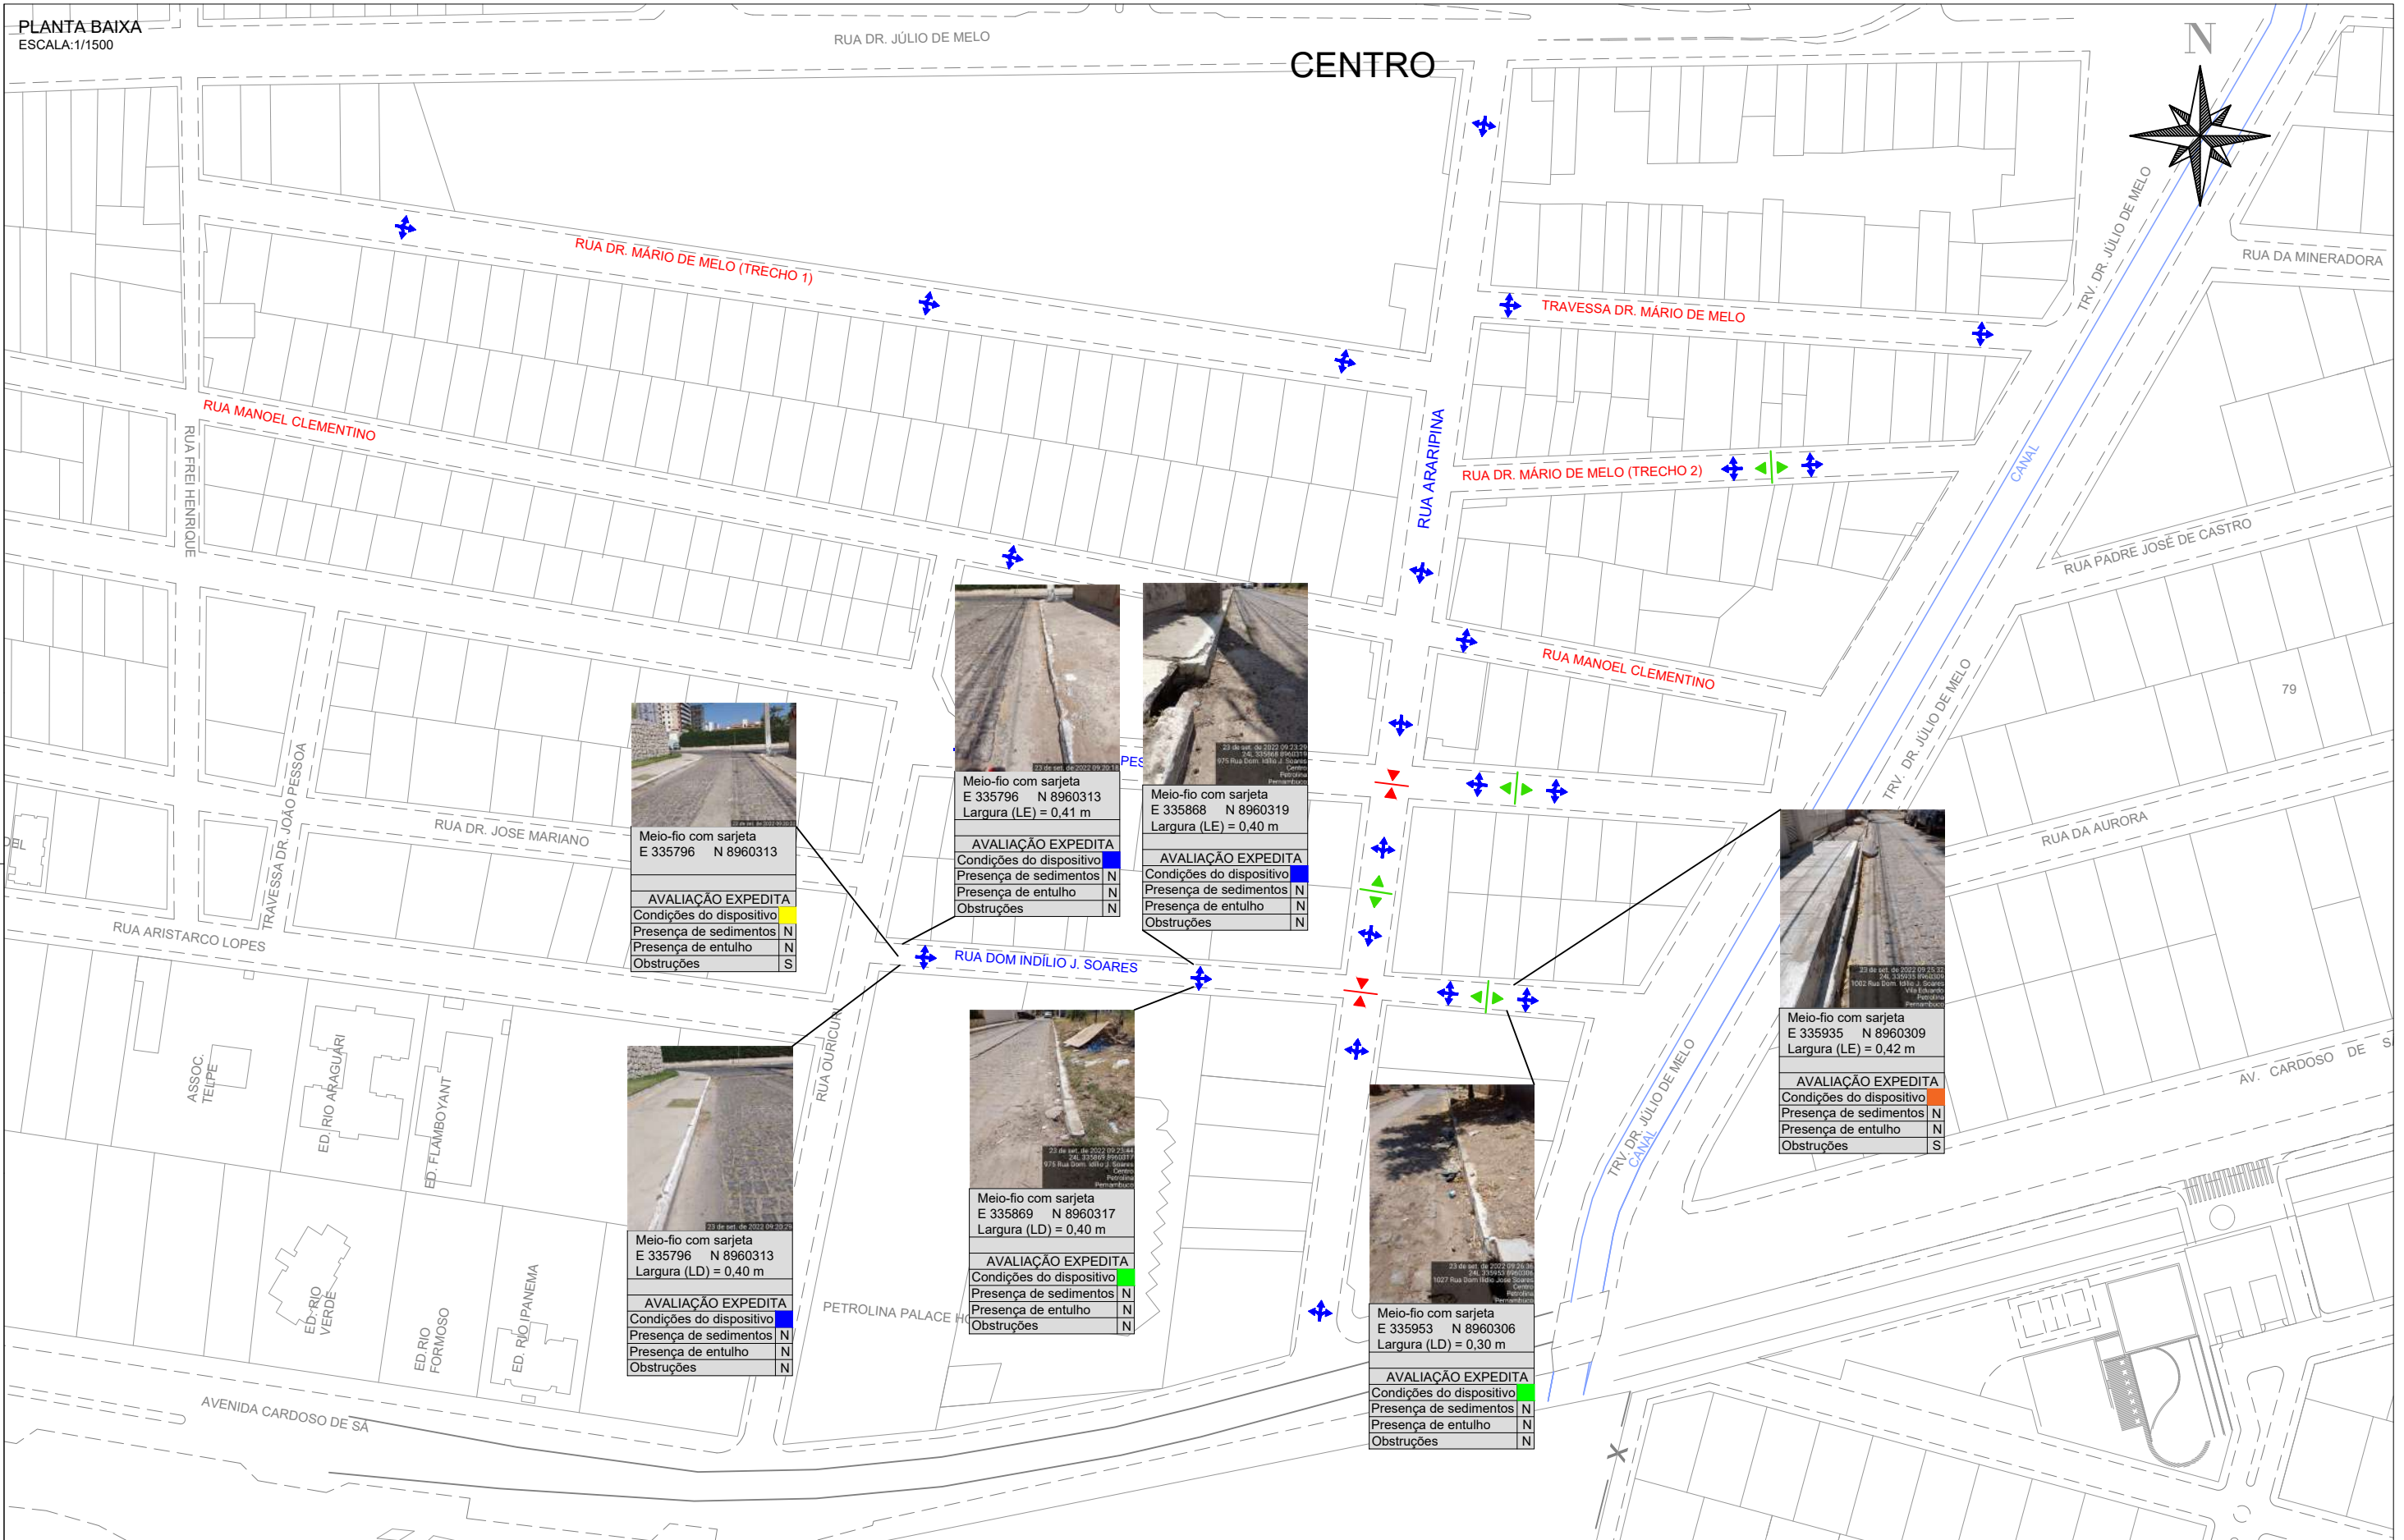
Meio-fio com sarjeta
E 335796 N 8960313

AVALIAÇÃO EXPEDITA	
Condições do dispositivo	N
Presença de sedimentos	N
Presença de entulho	N
Obstruções	S

Meio-fio com sarjeta
E 335796 N 8960313
Largura (LE) = 0,41 m

AVALIAÇÃO EXPEDITA	
Condições do dispositivo	N
Presença de sedimentos	N
Presença de entulho	N
Obstruções	N

Meio-fio com sarjeta
E 335868 N 8960319
Largura (LE) = 0,40 m

Meio-fio com sarjeta
E 335796 N 8960313
Largura (LD) = 0,40 m

Meio-fio com sarjeta
E 335869 N 8960317
Largura (LD) = 0,40 m

Meio-fio com sarjeta
E 335953 N 8960306
Largura (LD) = 0,30 m

Meio-fio com sarjeta
E 335935 N 8960309
Largura (LE) = 0,42 m

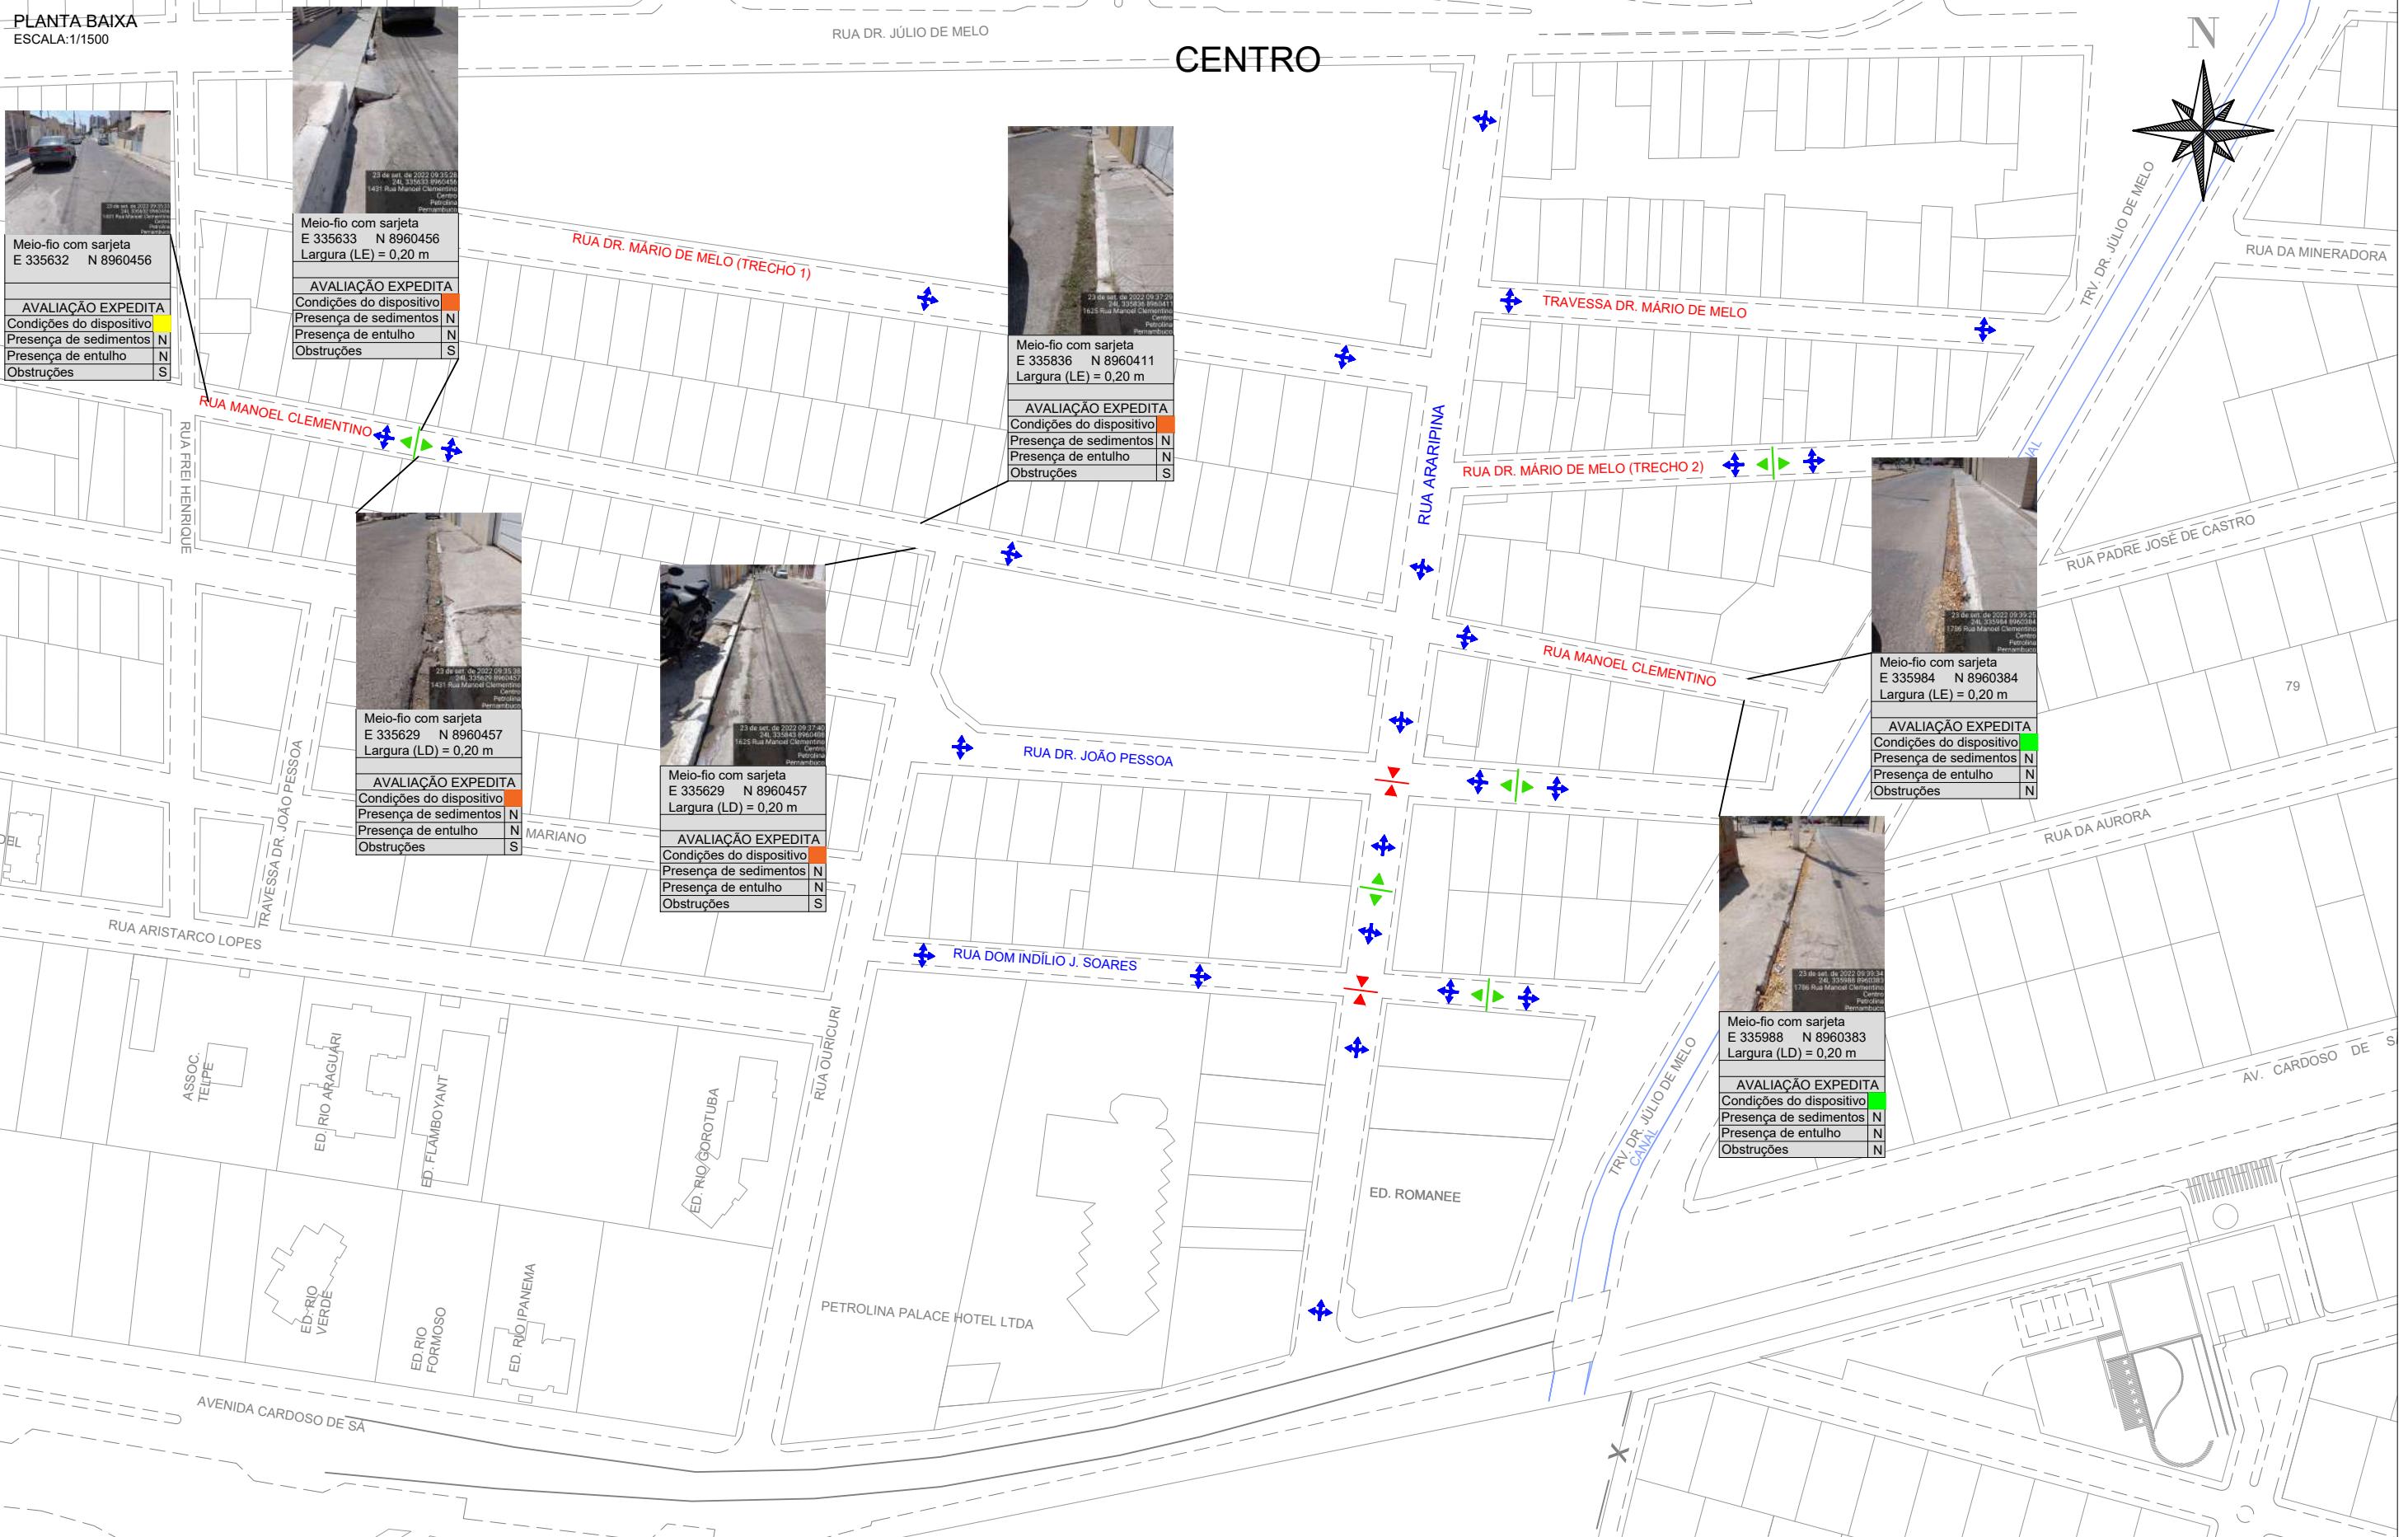
PROJETO :	PLANO DE MACRODRENAGEM DE PETROLINA
ASSUNTO :	CADASTRO EXPEDITO DA MICRODRENAGEM
LOCALIZAÇÃO :	RUA MANOEL CLEMENTINO, BAIRRO CENTRO, PETROLINA/PE
ESCALA:	INDICADA
ARQUIVO:	PLANTA BAIXA
DESENHO Nº:	07 / 37

Meio-fio com sarjeta
E 335632 N 8960456

AVALIAÇÃO EXPEDITA	
Condições do dispositivo	N
Presença de sedimentos	N
Presença de entulho	N
Obstruções	S

Meio-fio com sarjeta
E 335633 N 8960456
Largura (LE) = 0,20 m

Meio-fio com sarjeta
E 335836 N 8960411
Largura (LE) = 0,20 m

Meio-fio com sarjeta
E 335629 N 8960457
Largura (LD) = 0,20 m

Meio-fio com sarjeta
E 335984 N 8960384
Largura (LE) = 0,20 m

AVALIAÇÃO EXPEDITA	
Condições do dispositivo	N
Presença de sedimentos	N
Presença de entulho	N
Obstruções	N

Meio-fio com sarjeta
E 335988 N 8960383
Largura (LD) = 0,20 m
