PROJETO : PLANO DE MACRODRENAGEM DE PETROLINA
ASSUNTO : CADASTRO EXPEDITO DA MICRODRENAGEM
LOCALIZAÇÃO : RUA DR. JOÃO PESSOA, RUA DR. MÁRIO DE MELO (TRECHO 2), B. CENTRO, PETROLINA/PE

ESCALA: INDICADA
ARQUIVO: PDCA_MICRO_CENTRO
DESENHO Nº: 08 / 37

PROJETO : PLANO DE MACRODRENAGEM DE PETROLINA

ASSUNTO : CADASTRO EXPEDITO DA MICRODRENAGEM

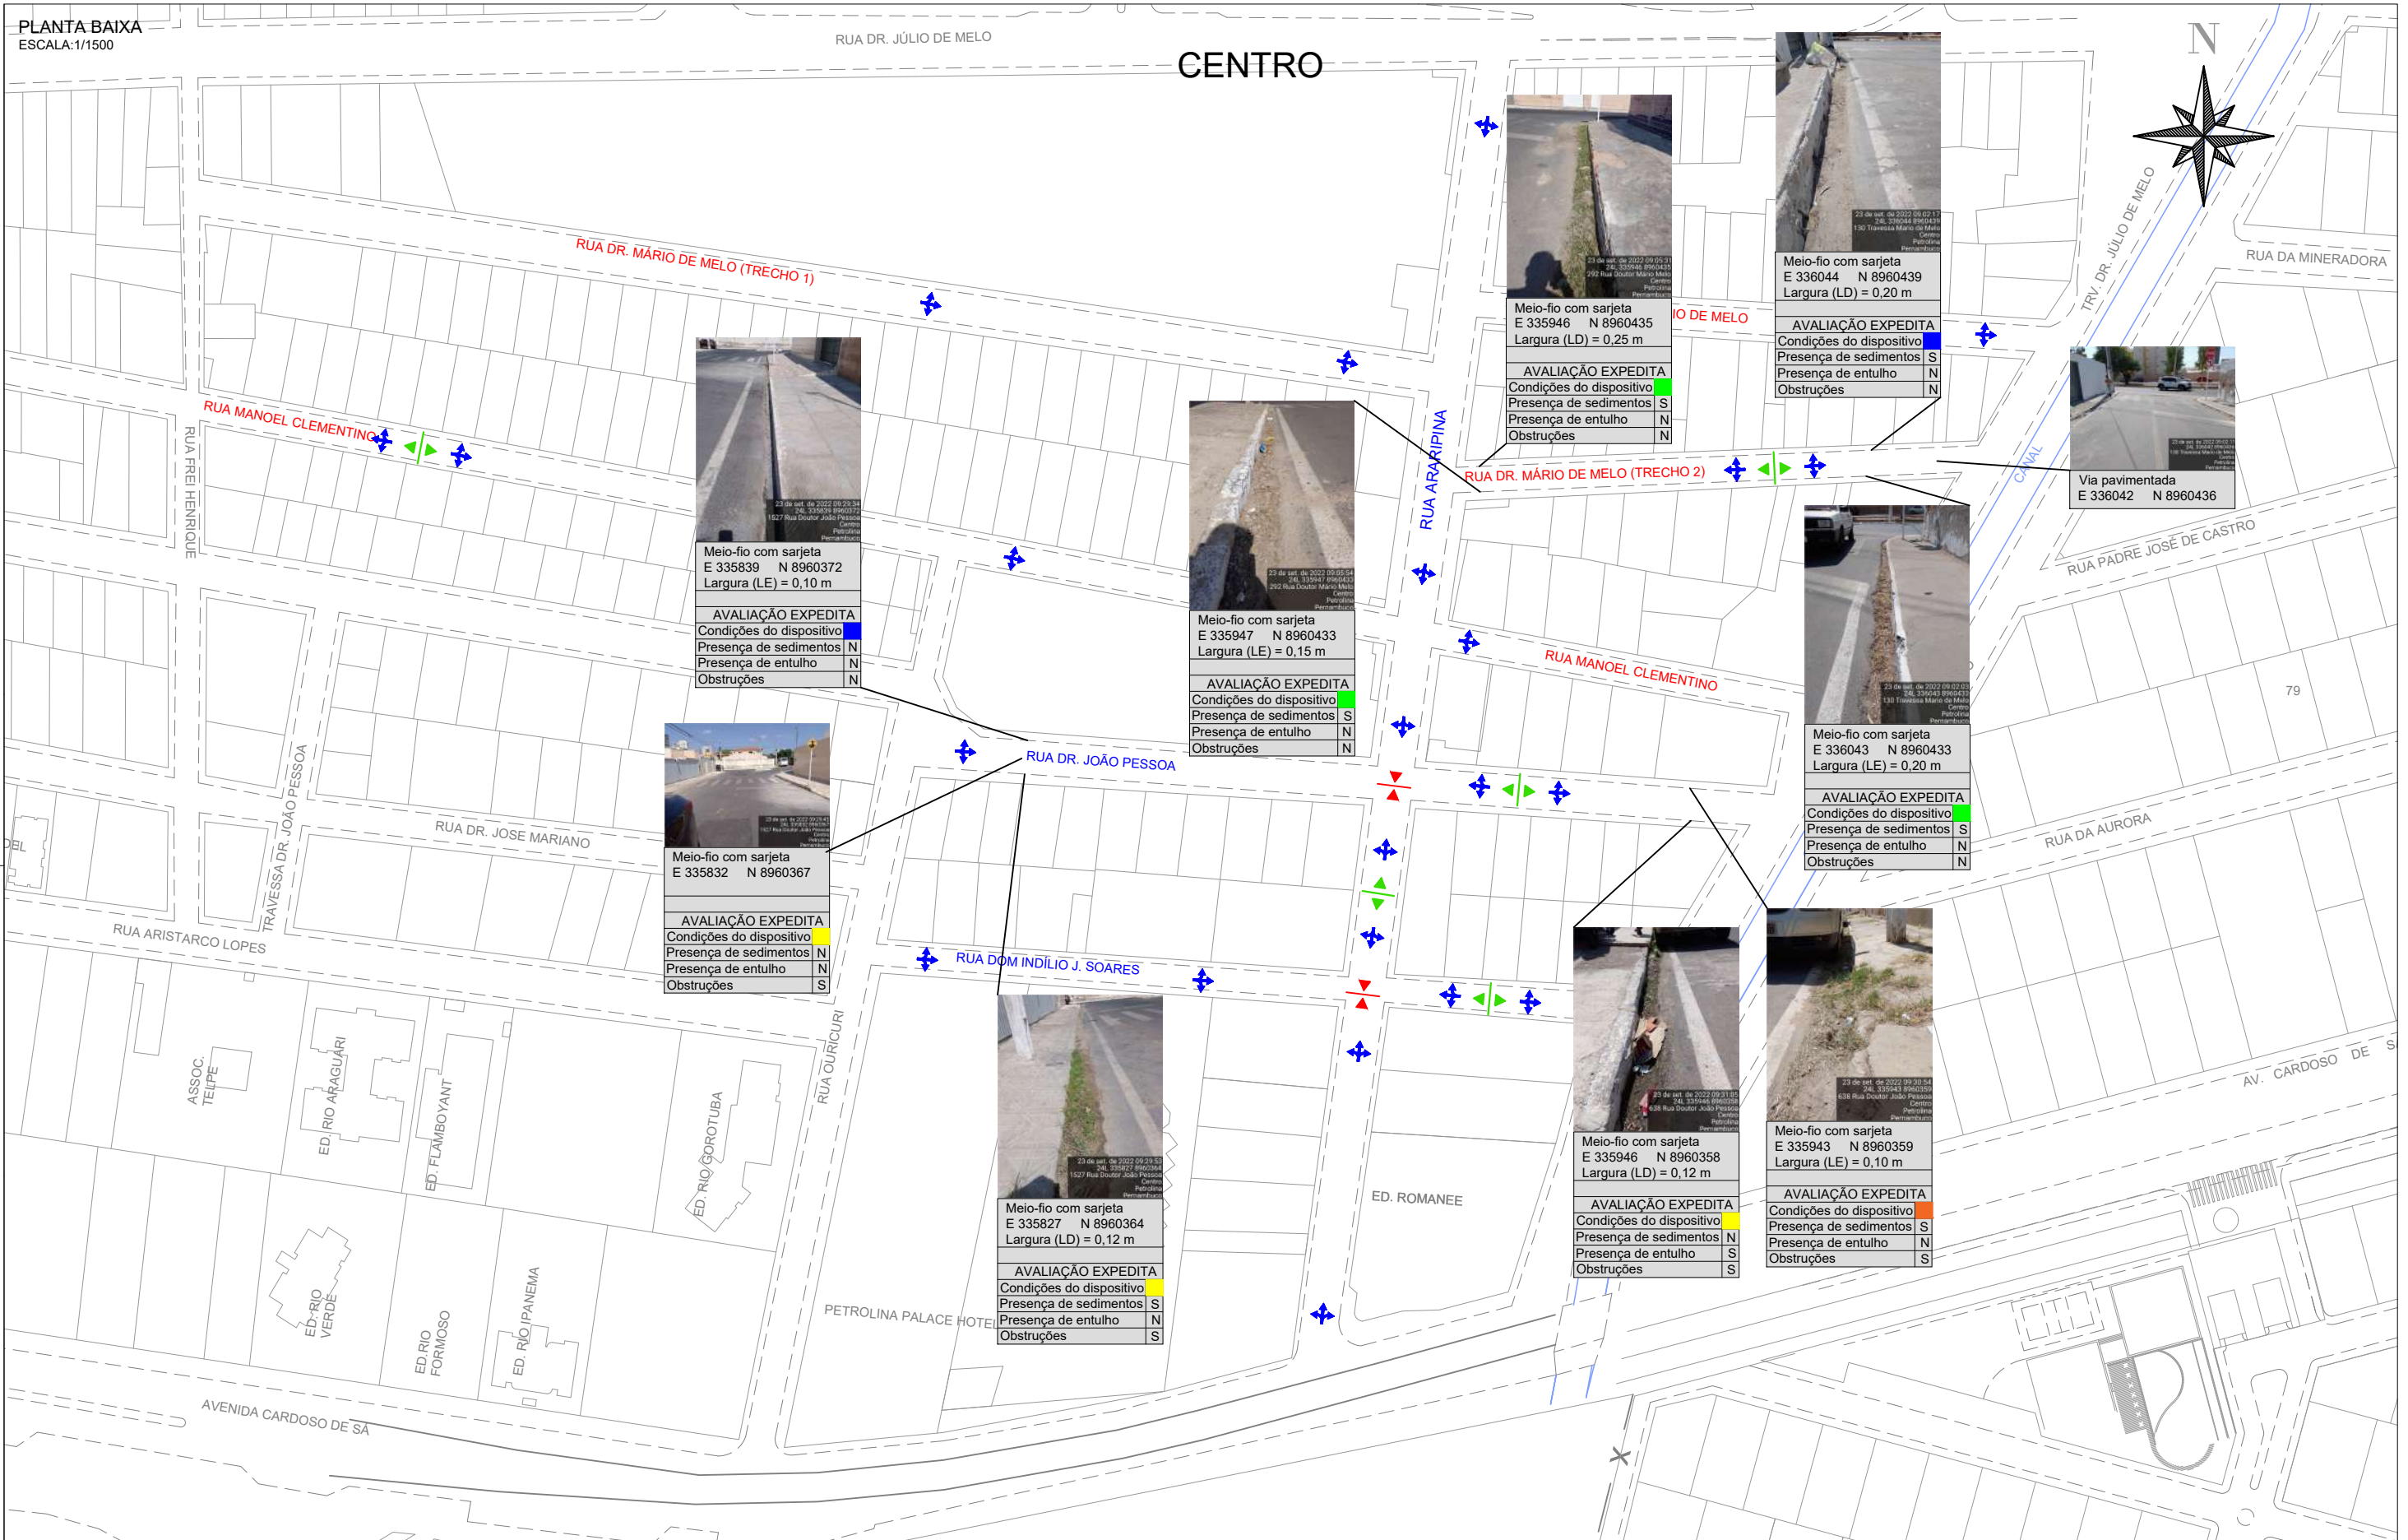
Meio-fio com sarjeta
E 335839 N 8960372
Largura (LE) = 0,10 m

AVALIAÇÃO EXPEDITA
Condições do dispositivo **S**
Presença de sedimentos **N**
Presença de entulho **N**
Obstruções **N**

Meio-fio com sarjeta
E 335832 N 8960367

AVALIAÇÃO EXPEDITA
Condições do dispositivo **S**
Presença de sedimentos **N**
Presença de entulho **N**
Obstruções **S**

Meio-fio com sarjeta
E 335827 N 8960364
Largura (LD) = 0,12 m

AVALIAÇÃO EXPEDITA
Condições do dispositivo **S**
Presença de sedimentos **S**
Presença de entulho **N**
Obstruções **S**

Meio-fio com sarjeta
E 335947 N 8960433
Largura (LE) = 0,15 m

AVALIAÇÃO EXPEDITA
Condições do dispositivo **S**
Presença de sedimentos **S**
Presença de entulho **N**
Obstruções **N**

Meio-fio com sarjeta
E 335946 N 8960435
Largura (LD) = 0,25 m

Meio-fio com sarjeta
E 336044 N 8960439
Largura (LD) = 0,20 m

Meio-fio com sarjeta
E 336043 N 8960433
Largura (LE) = 0,20 m

Meio-fio com sarjeta
E 335946 N 8960358
Largura (LD) = 0,12 m

AVALIAÇÃO EXPEDITA
Condições do dispositivo **S**
Presença de sedimentos **N**
Presença de entulho **S**
Obstruções **S**

Meio-fio com sarjeta
E 335943 N 8960359
Largura (LE) = 0,10 m
